# 检测检验报告

样品名称： 隔绝式压缩氧气自救器（在用品）

规格型号： ZYX120

| 依据标准 | GB 24502-2023 《煤矿用自救器》 | | |

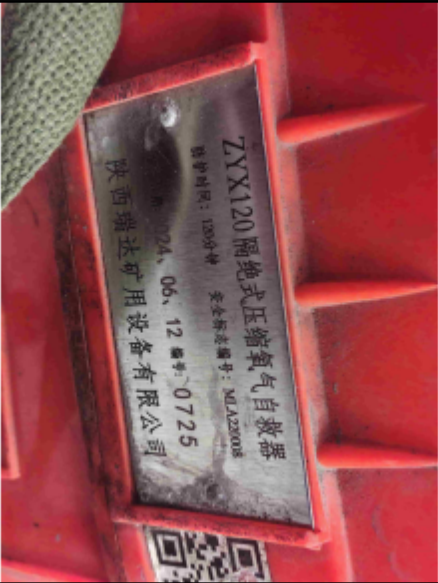
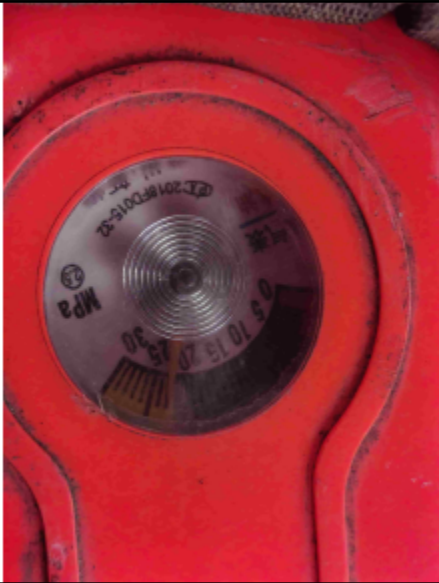
| 序号 | 样品状态 | 红色整机完好 | 出厂编号 | 0725 | | |

| | | 结构设计及外观 | 自救器开启、封印条是否断裂，外壳是否严重破损变形 | 合格 | 合格 | GB 24502-2023《煤矿用自救器》7.3.1 a |
| 1 | H14260811270 | 氧气瓶压力 (MPa) | ≥18MPa | 22 | 合格 | GB 24502-2023《煤矿用自救器》7.3.1 c |

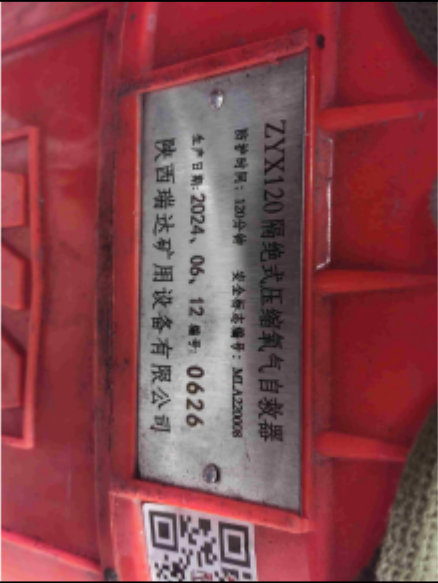
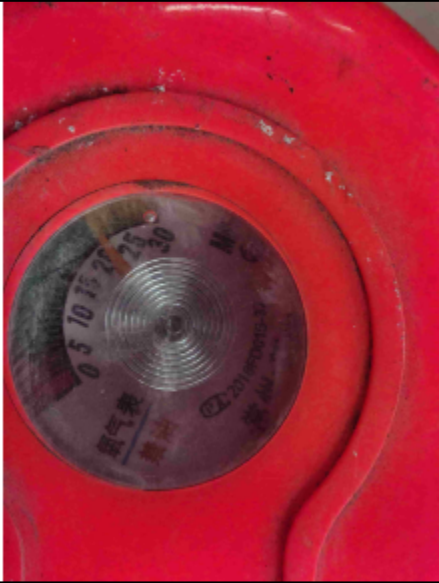
| 序号 | 样品状态 | 红色整机完好 | 出厂编号 | 0626 | | |

| | | 结构设计及外观 | 自救器开启、封印条是否断裂，外壳是否严重破损变形 | 合格 | 合格 | GB 24502-2023《煤矿用自救器》7.3.1 a |
| 2 | H14260811271 | 氧气瓶压力 (MPa) | ≥18MPa | 22 | 合格 | GB 24502-2023《煤矿用自救器》7.3.1 c |

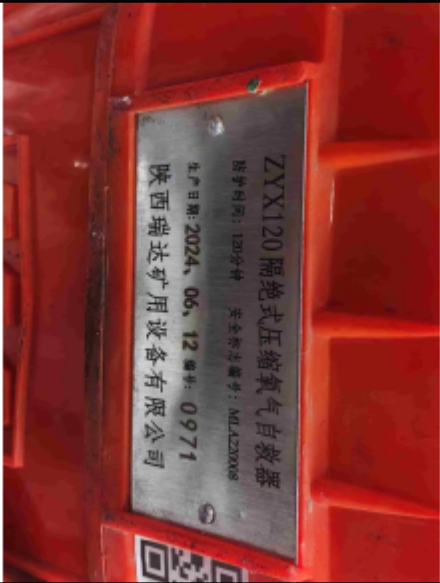
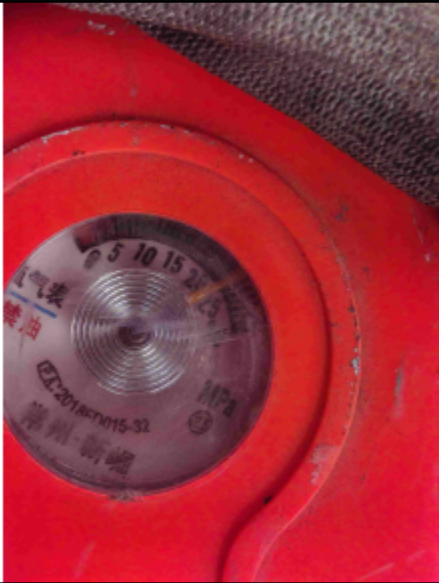
| 序号 | 样品状态 | 红色整机完好 | 出厂编号 | 0971 | | |

| | | 结构设计及外观 | 自救器开启、封印条是否断裂，外壳是否严重破损变形 | 合格 | 合格 | GB 24502-2023《煤矿用自救器》7.3.1 a |
| 3 | H14260811272 | 氧气瓶压力 (MPa) | ≥18MPa | 22 | 合格 | GB 24502-2023《煤矿用自救器》7.3.1 c |

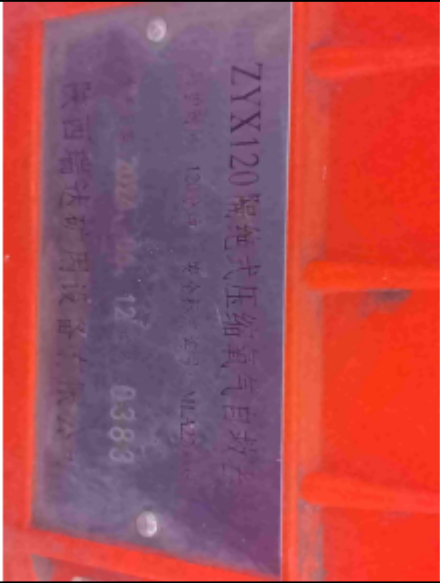
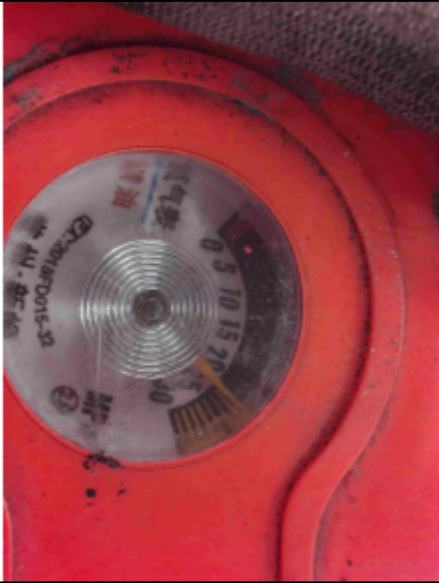
| 序号 | 样品状态 | 红色整机完好 | 出厂编号 | 0383 | | |

| | | 结构设计及外观 | 自救器开启、封印条是否断裂，外壳是否严重破损变形 | 合格 | 合格 | GB 24502-2023《煤矿用自救器》7.3.1 a |
| 4 | H14260811273 | 氧气瓶压力 (MPa) | ≥18MPa | 22 | 合格 | GB 24502-2023《煤矿用自救器》7.3.1 c |

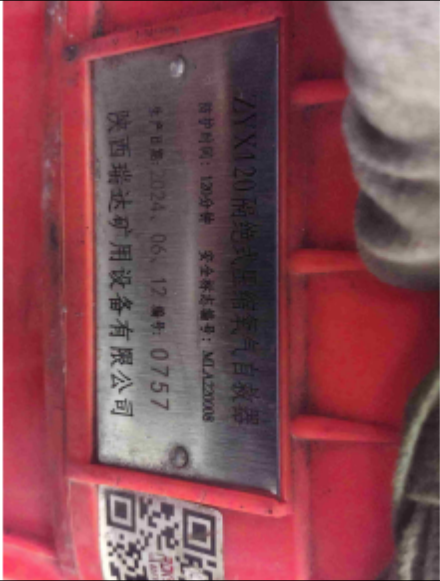
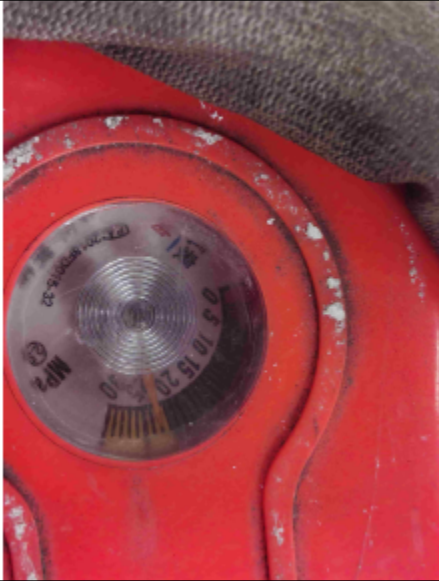
| 序号 | 样品状态 | 红色整机完好 | 出厂编号 | 0757 | | |

| 5 | H14260811274 | 结构设计及外观 | 自救器开启、封印条是否断裂，外壳是否严重破损变形 | 合格 | 合格 | GB 24502-2023《煤矿用自救器》7.3.1 a |
| | | 氧气瓶压力 (MPa) | ≥18MPa | 23 | 合格 | GB 24502-2023《煤矿用自救器》7.3.1 c |

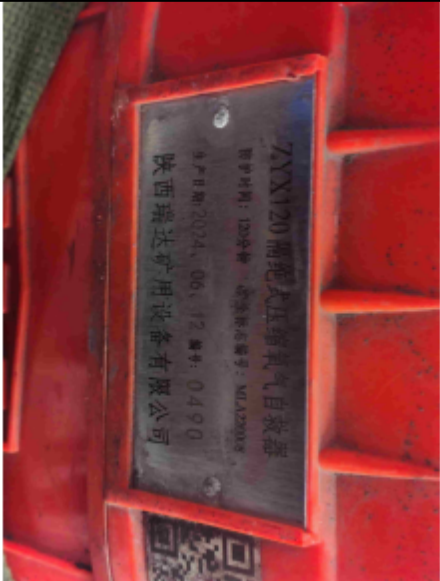
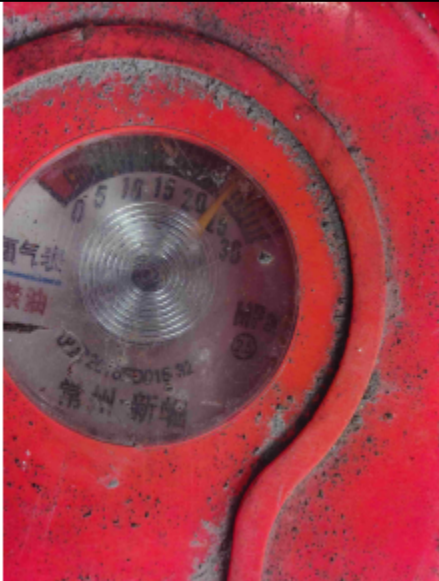
| 序号 | 样品状态 | 红色整机完好 | 出厂编号 | 0490 | | |

| 6 | H14260811275 | 结构设计及外观 | 自救器开启、封印条是否断裂，外壳是否严重破损变形 | 合格 | 合格 | GB 24502-2023《煤矿用自救器》7.3.1 a |
| | | 氧气瓶压力 (MPa) | ≥18MPa | 22 | 合格 | GB 24502-2023《煤矿用自救器》7.3.1 c |

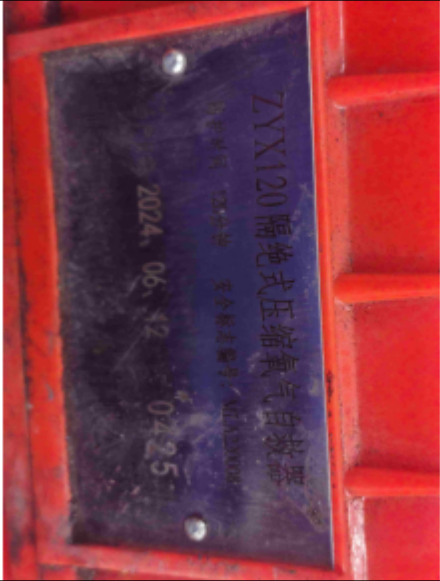
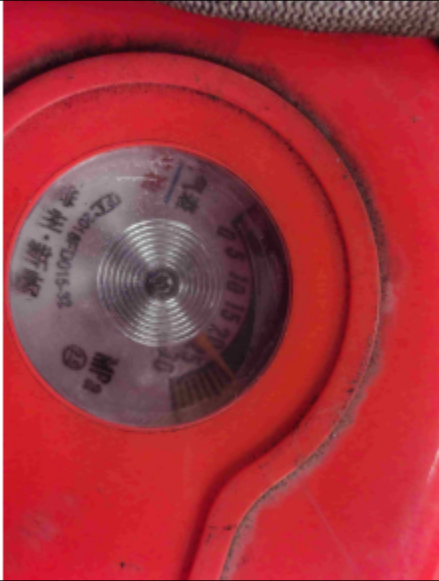
| 序号 | 样品状态 | 红色整机完好 | 出厂编号 | 0425 | | |

| | | 结构设计及外观 | 自救器开启、封印条是否断裂，外壳是否严重破损变形 | 合格 | 合格 | GB 24502-2023《煤矿用自救器》7.3.1 a |
| 7 | H14260811276 | 氧气瓶压力(MPa) | ≥18MPa | 22 | 合格 | GB 24502-2023《煤矿用自救器》7.3.1 c |

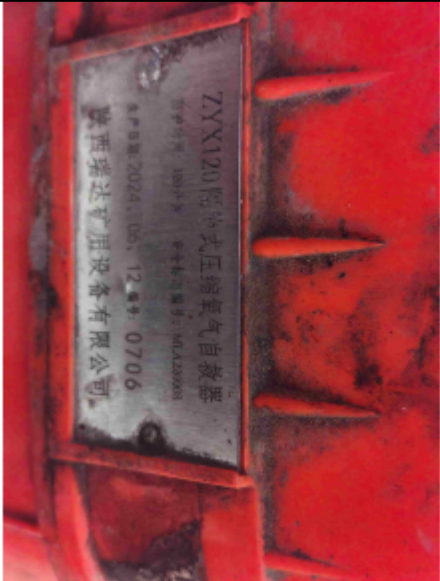
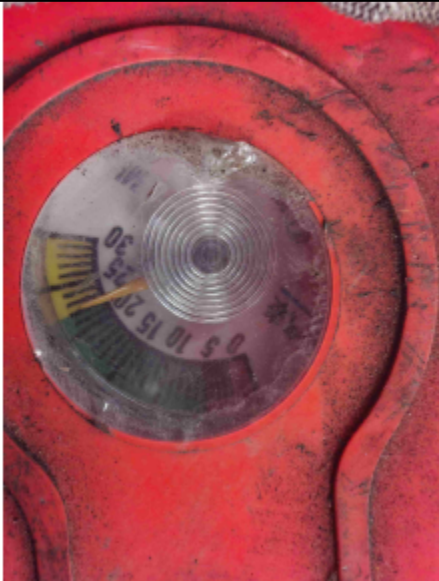
| 序号 | 样品状态 | 红色整机完好 | 出厂编号 | 0706 | | |

| | | 结构设计及外观 | 自救器开启、封印条是否断裂，外壳是否严重破损变形 | 合格 | 合格 | GB 24502-2023《煤矿用自救器》7.3.1 a |
| 8 | H14260811277 | 氧气瓶压力(MPa) | ≥18MPa | 22 | 合格 | GB 24502-2023《煤矿用自救器》7.3.1 c |

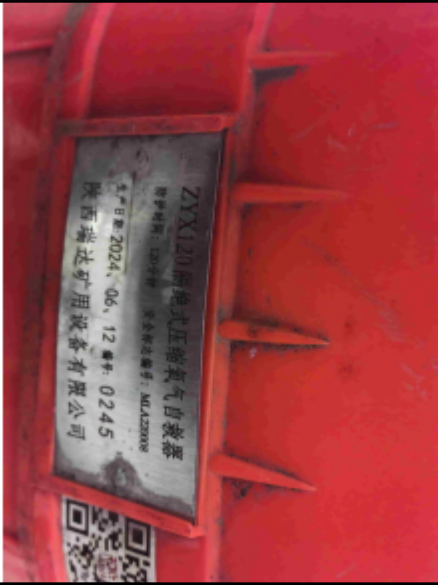
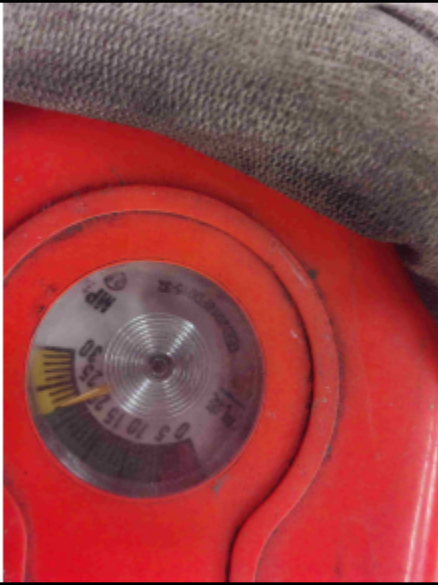
| 序号 | 样品状态 | 红色整机完好 | 出厂编号 | 0245 | | |

| 9 | H14260811278 | 结构设计及外观 | 自救器开启、封印条是否断裂，外壳是否严重破损变形 | 合格 | 合格 | GB 24502-2023《煤矿用自救器》7.3.1 a |
| | | 氧气瓶压力 (MPa) | ≥18MPa | 22 | 合格 | GB 24502-2023《煤矿用自救器》7.3.1 c |
