# 检测检验报告

样品名称： 隔绝式压缩氧气自救器（在用品）

规格型号： ZY45X

| 依据标准 | GB 24502-2023 《煤矿用自救器》 | | |

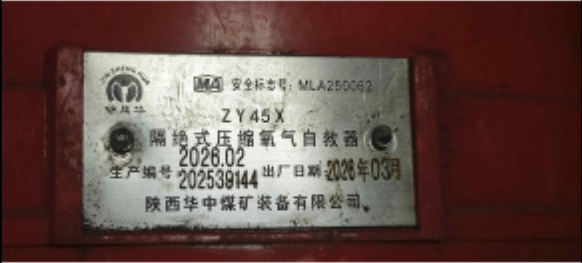
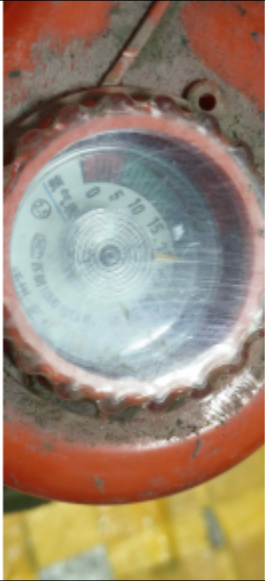
| 序号 | 样品状态 | 红色整机完好 | 出厂编号 | 202539144 | | |

| | | 结构设计及外观 | 自救器开启、封印条是否断裂，外壳是否严重破损变形 | 合格 | 合格 | GB 24502-2023《煤矿用自救器》7.3.1 a |
| 1 | H14260707783 | 氧气瓶压力(MPa) | ≥18MPa | 21 | 合格 | GB 24502-2023《煤矿用自救器》7.3.1 c |

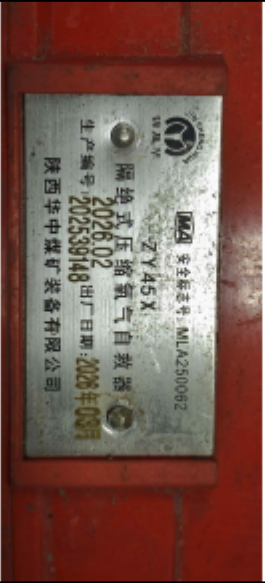
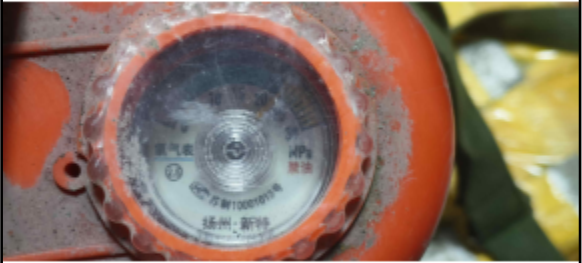
| 序号 | 样品状态 | 红色整机完好 | 出厂编号 | 202539148 | | |

| | | 结构设计及外观 | 自救器开启、封印条是否断裂，外壳是否严重破损变形 | 合格 | 合格 | GB 24502-2023《煤矿用自救器》7.3.1 a |
| 2 | H14260707784 | 氧气瓶压力(MPa) | ≥18MPa | 22 | 合格 | GB 24502-2023《煤矿用自救器》7.3.1 c |

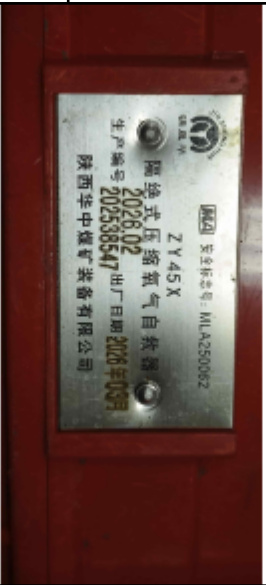
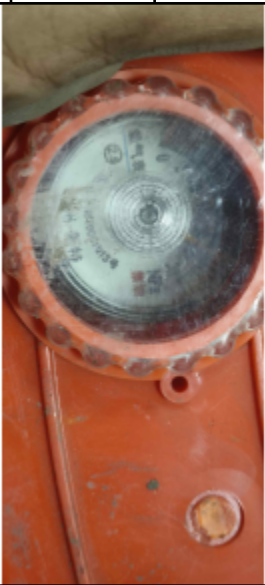
| 序号 | 样品状态 | 红色整机完好 | 出厂编号 | 202538547 | | |

| 3 | H14260707785 | 结构设计及外观 | 自救器开启、封印条是否断裂，外壳是否严重破损变形 | 合格 | 合格 | GB 24502-2023《煤矿用自救器》7.3.1 a |
| | | 氧气瓶压力 (MPa) | ≥18MPa | 22 | 合格 | GB 24502-2023《煤矿用自救器》7.3.1 c |

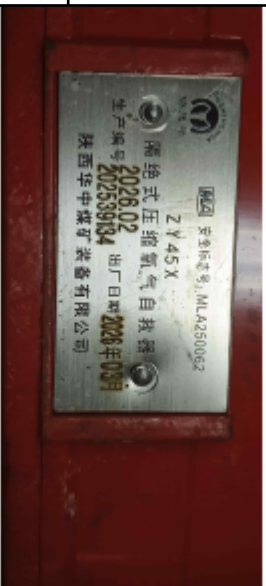
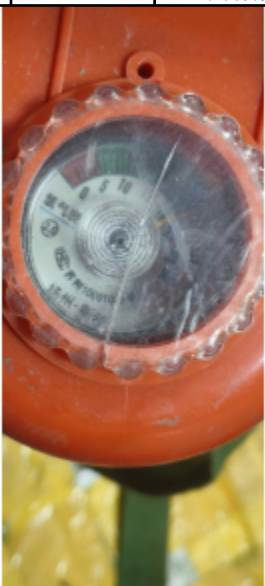
| 序号 | 样品状态 | 红色整机完好 | 出厂编号 | 202539134 | | |

| 4 | H14260707786 | 结构设计及外观 | 自救器开启、封印条是否断裂，外壳是否严重破损变形 | 合格 | 合格 | GB 24502-2023《煤矿用自救器》7.3.1 a |
| | | 氧气瓶压力 (MPa) | ≥18MPa | 21 | 合格 | GB 24502-2023《煤矿用自救器》7.3.1 c |

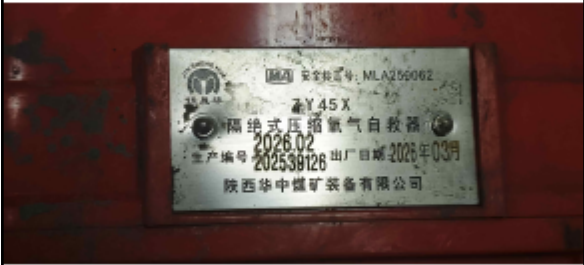
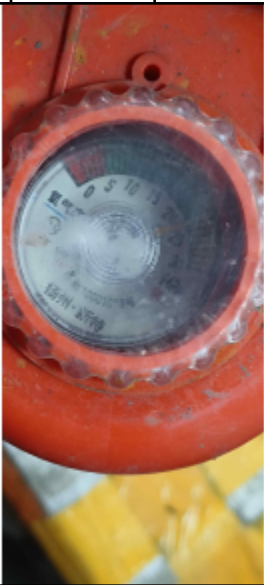
| 序号 | 样品状态 | 红色整机完好 | 出厂编号 | 202539126 | | |

| 5 | H14260707787 | 结构设计及外观 | 自救器开启、封印条是否断裂，外壳是否严重破损变形 | 合格 | 合格 | GB 24502-2023《煤矿用自救器》7.3.1 a |
| | | 氧气瓶压力 (MPa) | ≥18MPa | 22 | 合格 | GB 24502-2023《煤矿用自救器》7.3.1 c |

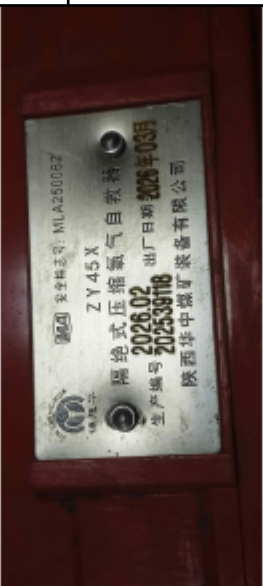
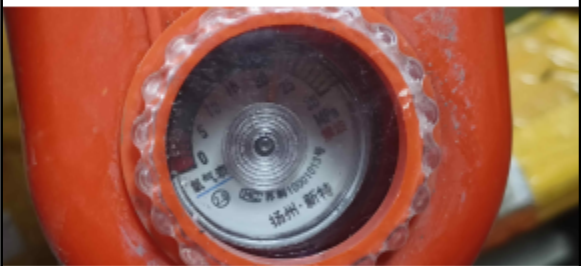
| 序号 | 样品状态 | 红色整机完好 | 出厂编号 | 202539118 | | |

| 6 | H14260707788 | 结构设计及外观 | 自救器开启、封印条是否断裂，外壳是否严重破损变形 | 合格 | 合格 | GB 24502-2023《煤矿用自救器》7.3.1 a |
| | | 氧气瓶压力 (MPa) | ≥18MPa | 22 | 合格 | GB 24502-2023《煤矿用自救器》7.3.1 c |

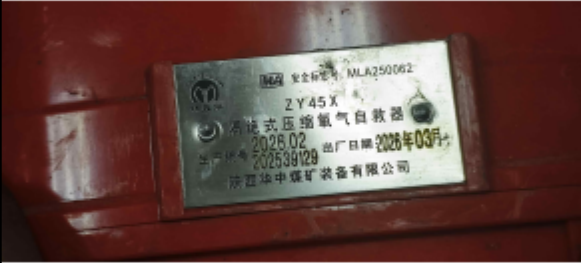
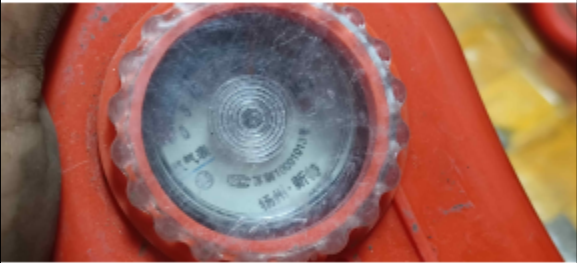
| 序号 | 样品状态 | 红色整机完好 | 出厂编号 | 202539129 | | |

| 7 | H14260707789 | 结构设计及外观 | 自救器开启、封印条是否断裂，外壳是否严重破损变形 | 合格 | 合格 | GB 24502-2023《煤矿用自救器》7.3.1 a |
| | | 氧气瓶压力(MPa) | ≥18MPa | 23 | 合格 | GB 24502-2023《煤矿用自救器》7.3.1 c |

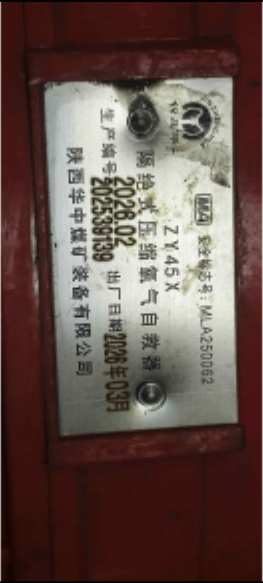
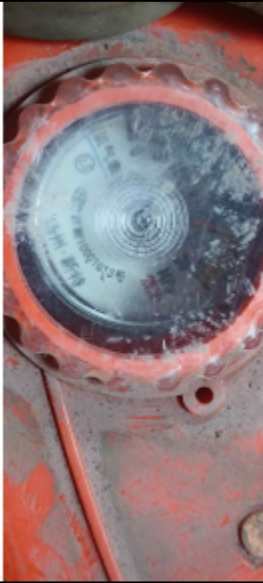
| 序号 | 样品状态 | 红色整机完好 | 出厂编号 | 202539139 | | |

| 8 | H14260707790 | 结构设计及外观 | 自救器开启、封印条是否断裂，外壳是否严重破损变形 | 合格 | 合格 | GB 24502-2023《煤矿用自救器》7.3.1 a |
| | | 氧气瓶压力(MPa) | ≥18MPa | 21 | 合格 | GB 24502-2023《煤矿用自救器》7.3.1 c |
