编号：2482407-2026

# 检测检验报告

样品名称： 隔绝式压缩氧气自救器（在用品）

规格型号： ZY45X (MS)

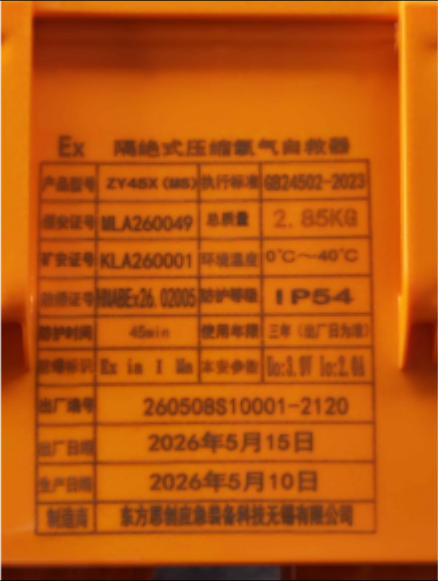
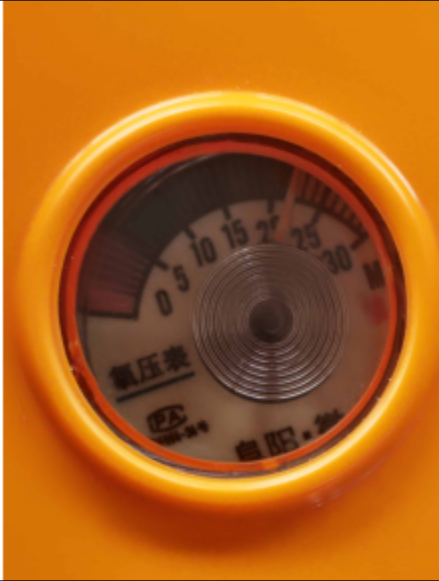
| 序号 | 样品状态 | 橙色整机完好 | 出厂编号 | 260508S10001-2120 | | |
| | | 结构设计及外观 | 自救器开启、封印条是否断裂，外壳是否严重破损变形 | 合格 | 合格 | GB 24502-2023《煤矿用自救器》7.3.1 a |
| 1 | H14260808119 | 氧气瓶压力 (MPa) | ≥18MPa | 21 | 合格 | GB 24502-2023《煤矿用自救器》7.3.1 c |

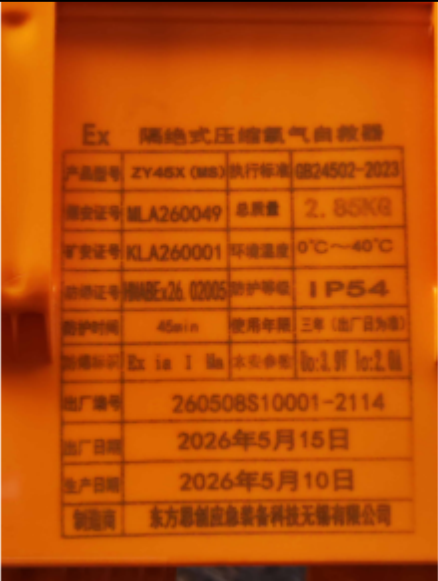
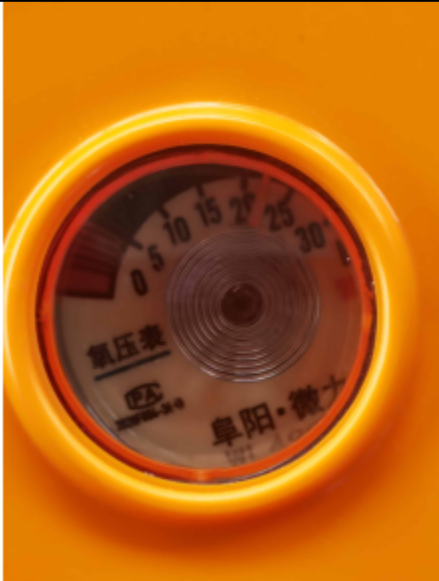
| 序号 | 样品状态 | 橙色整机完好 | 出厂编号 | 260508S10001-2114 | | |
| | | 结构设计及外观 | 自救器开启、封印条是否断裂，外壳是否严重破损变形 | 合格 | 合格 | GB 24502-2023《煤矿用自救器》7.3.1 a |
| 2 | H14260808120 | 氧气瓶压力 (MPa) | ≥18MPa | 22 | 合格 | GB 24502-2023《煤矿用自救器》7.3.1 c |

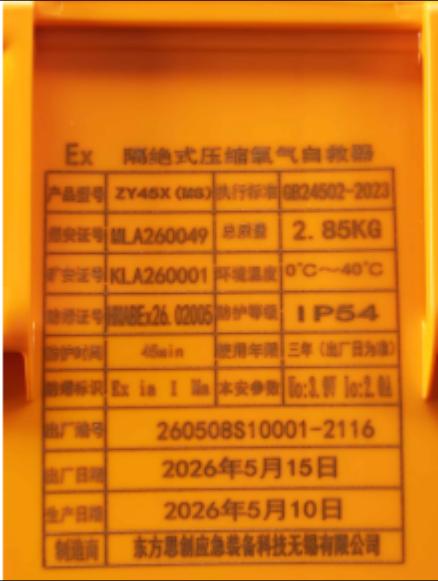
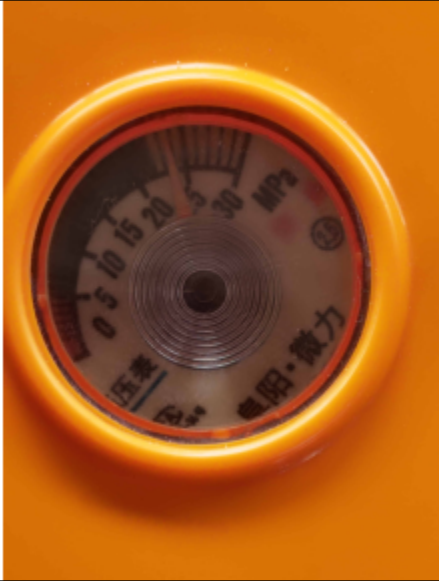
| 序号 | 样品状态 | 橙色整机完好 | 出厂编号 | 260508S10001-2116 | | |
| | | 结构设计及外观 | 自救器开启、封印条是否断裂，外壳是否严重破损变形 | 合格 | 合格 | GB 24502-2023《煤矿用自救器》7.3.1 a |
| 3 | H14260808121 | 氧气瓶压力 (MPa) | ≥18MPa | 23 | 合格 | GB 24502-2023《煤矿用自救器》7.3.1 c |

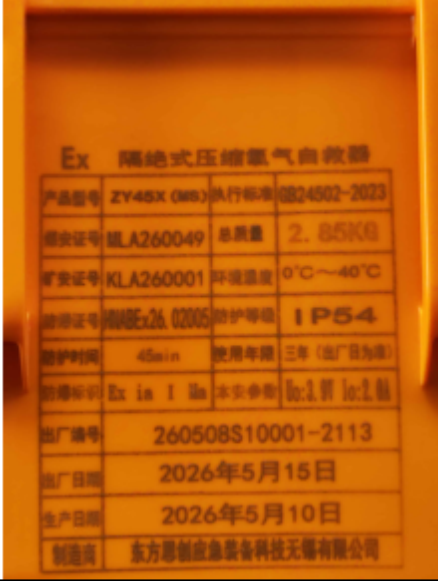
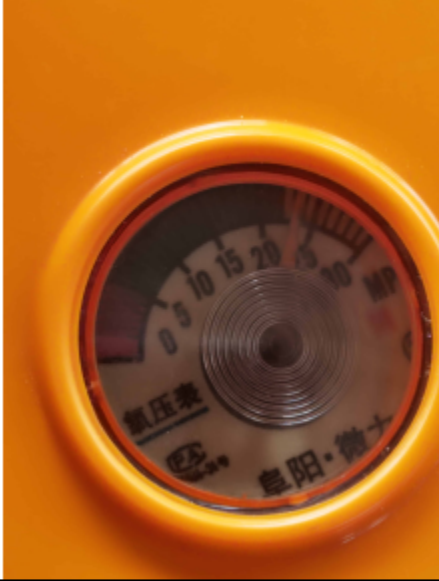
| 序号 | 样品状态 | 橙色整机完好 | 出厂编号 | 260508S10001-2113 | | |
| | | 结构设计及外观 | 自救器开启、封印条是否断裂，外壳是否严重破损变形 | 合格 | 合格 | GB 24502-2023《煤矿用自救器》7.3.1 a |
| 4 | H14260808122 | 氧气瓶压力 (MPa) | ≥18MPa | 23 | 合格 | GB 24502-2023《煤矿用自救器》7.3.1 c |

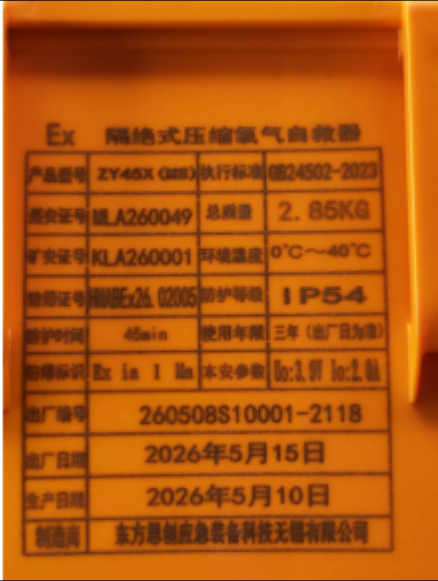
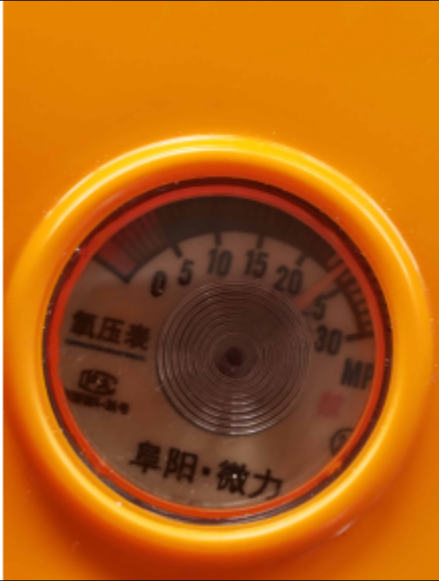
| 序号 | 样品状态 | 橙色整机完好 | 出厂编号 | 260508S10001-2118 | | |
| | | 结构设计及外观 | 自救器开启、封印条是否断裂，外壳是否严重破损变形 | 合格 | 合格 | GB 24502-2023《煤矿用自救器》7.3.1 a |
| 5 | H14260808123 | 氧气瓶压力(MPa) | ≥18MPa | 23 | 合格 | GB 24502-2023《煤矿用自救器》7.3.1 c |

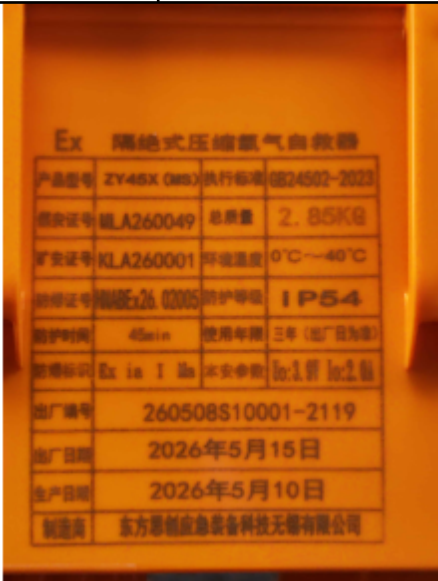
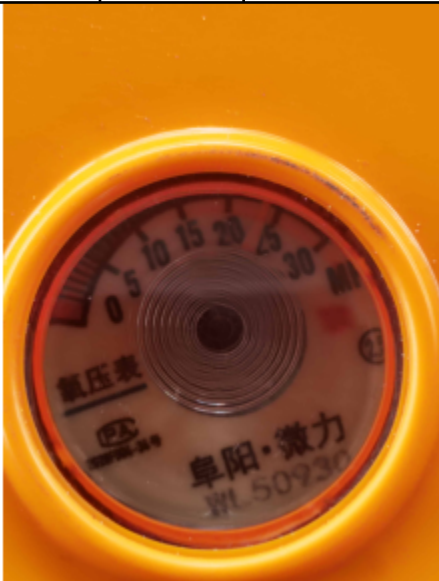
| 序号 | 样品状态 | 橙色整机完好 | 出厂编号 | 260508S10001-2119 | | |
| | | 结构设计及外观 | 自救器开启、封印条是否断裂，外壳是否严重破损变形 | 合格 | 合格 | GB 24502-2023《煤矿用自救器》7.3.1 a |
| 6 | H14260808124 | 氧气瓶压力(MPa) | ≥18MPa | 24 | 合格 | GB 24502-2023《煤矿用自救器》7.3.1 c |

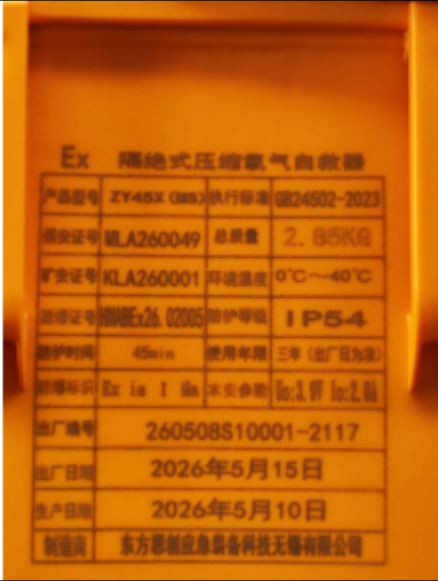
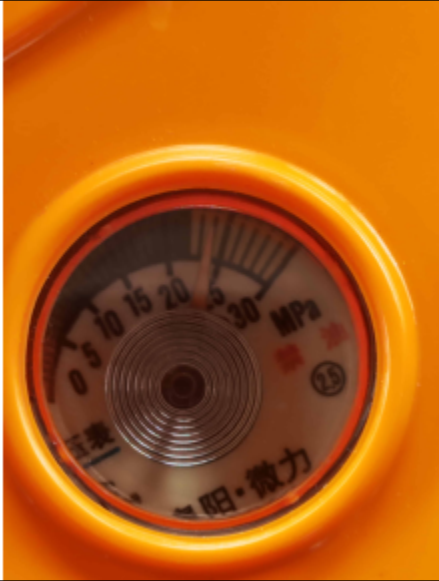
| 序号 | 样品状态 | 橙色整机完好 | 出厂编号 | 260508S10001-2117 | | |
| | | 结构设计及外观 | 自救器开启、封印条是否断裂，外壳是否严重破损变形 | 合格 | 合格 | GB 24502-2023《煤矿用自救器》7.3.1 a |
| 7 | H14260808125 | 氧气瓶压力(MPa) | ≥18MPa | 23 | 合格 | GB 24502-2023《煤矿用自救器》7.3.1 c |

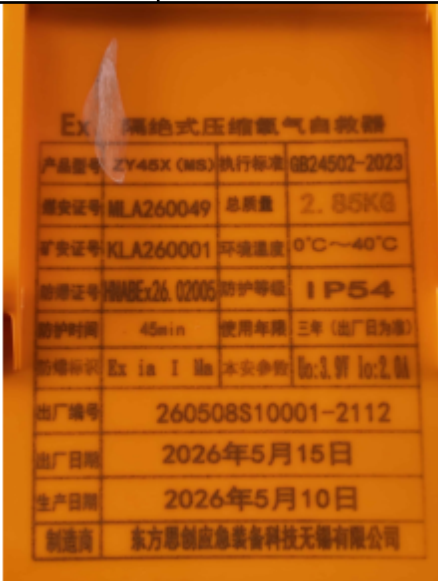
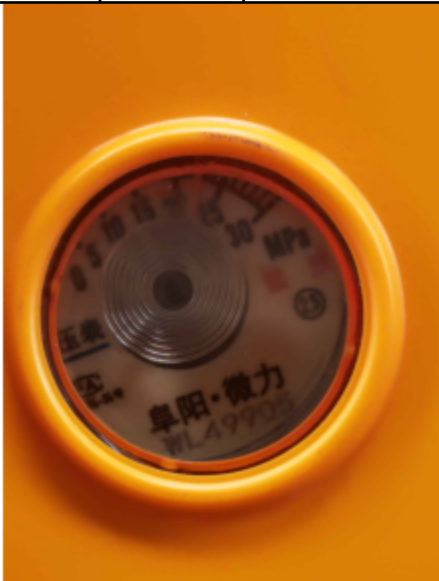
| 序号 | 样品状态 | 橙色整机完好 | 出厂编号 | 260508S10001-2112 | | |
| | | 结构设计及外观 | 自救器开启、封印条是否断裂，外壳是否严重破损变形 | 合格 | 合格 | GB 24502-2023《煤矿用自救器》7.3.1 a |
| 8 | H14260808126 | 氧气瓶压力(MPa) | ≥18MPa | 21 | 合格 | GB 24502-2023《煤矿用自救器》7.3.1 c |

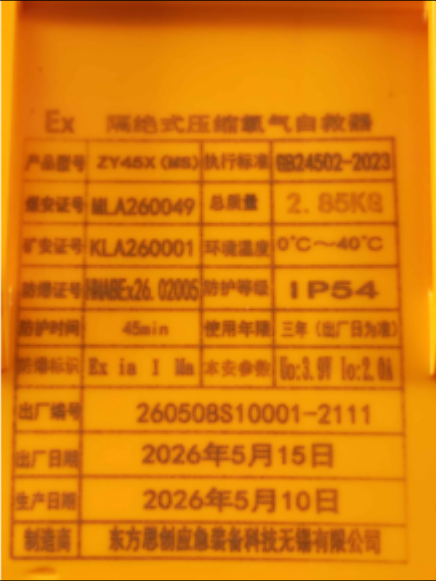
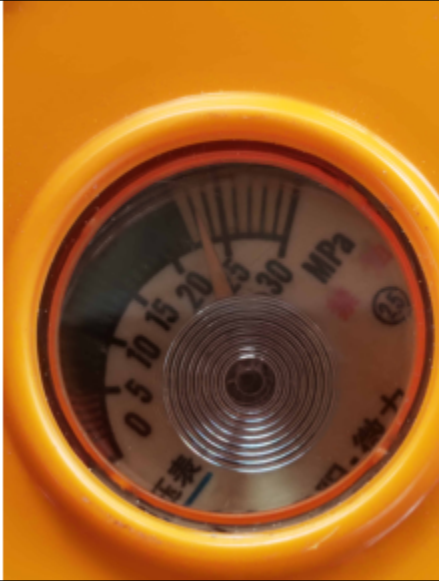
| 序号 | 样品状态 | 橙色整机完好 | 出厂编号 | 260508S10001-2111 | | |
| 9 | H14260808127 | 结构设计及外观 | 自救器开启、封印条是否断裂，外壳是否严重破损变形 | 合格 | 合格 | GB 24502-2023《煤矿用自救器》7.3.1 a |
| | | 氧气瓶压力 (MPa) | ≥18MPa | 23 | 合格 | GB 24502-2023《煤矿用自救器》7.3.1 c |

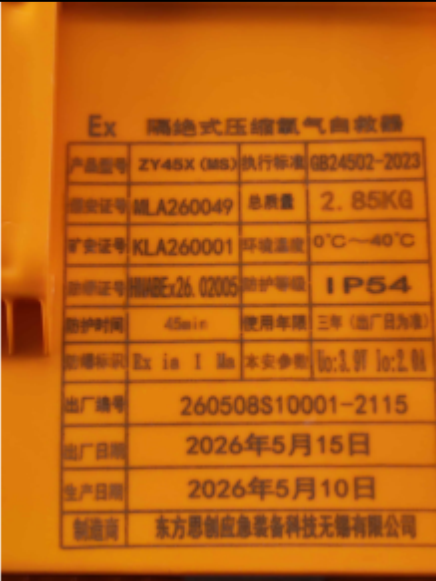
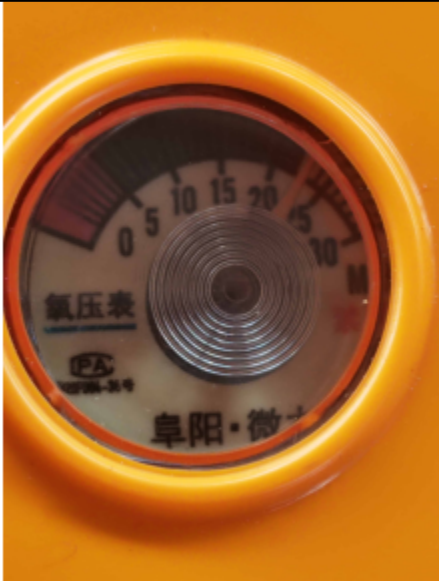
| 序号 | 样品状态 | 橙色整机完好 | 出厂编号 | 260508S10001-2115 | | |
| 10 | H14260808128 | 结构设计及外观 | 自救器开启、封印条是否断裂，外壳是否严重破损变形 | 合格 | 合格 | GB 24502-2023《煤矿用自救器》7.3.1 a |
| | | 氧气瓶压力 (MPa) | ≥18MPa | 23 | 合格 | GB 24502-2023《煤矿用自救器》7.3.1 c |
