编号：2485517-2026

# 检测检验报告

样品名称： 隔绝式压缩氧气自救器（在用品）

规格型号： ZYX-45（S）

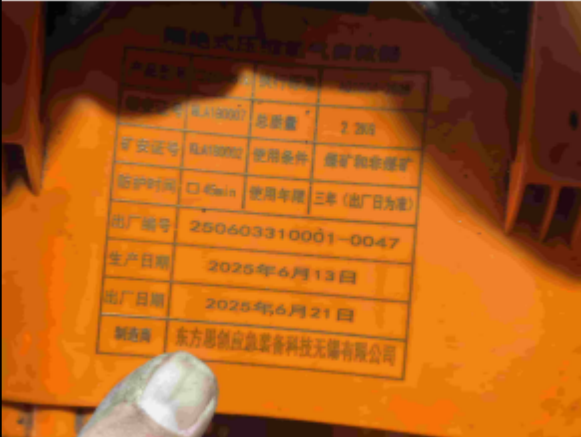
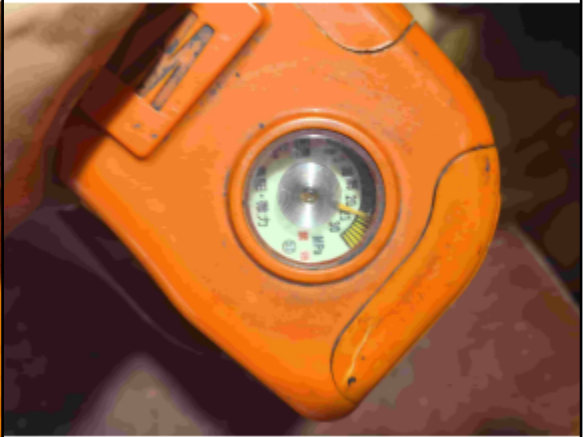
| 序号 | 样品状态 | 橙色整机完好 | 出厂编号 | 250603310001-0047 | | |
| 3 | H14260707302 | 结构设计及外观 | 自救器开启、封印条是否断裂，外壳是否严重破损变形 | 合格 | 合格 | GB 24502-2023《煤矿用自救器》7.3.1 a |
| | | 氧气瓶压力(MPa) | ≥18MPa | 21 | 合格 | GB 24502-2023《煤矿用自救器》7.3.1 c |

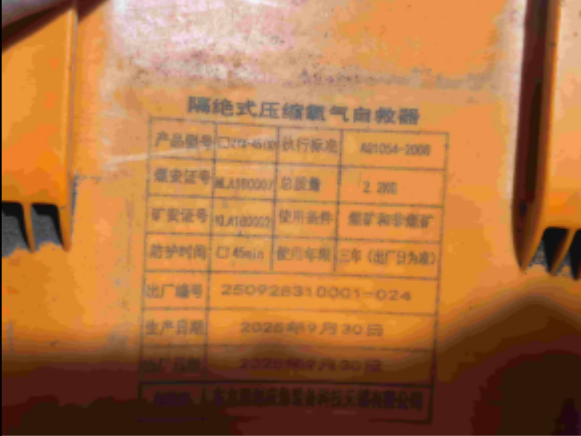
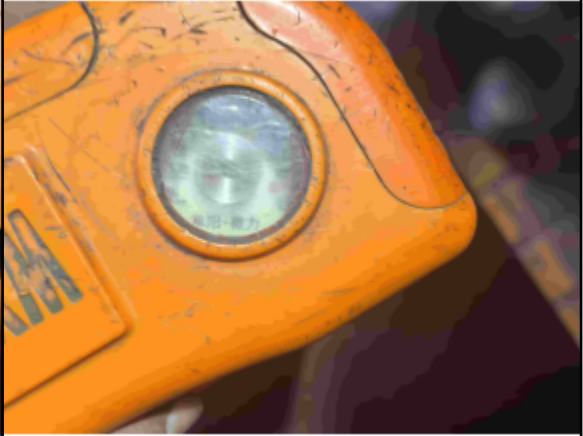
| 序号 | 样品状态 | 橙色整机完好 | 出厂编号 | 250928310001-024 | | |
| 4 | H14260707303 | 结构设计及外观 | 自救器开启、封印条是否断裂，外壳是否严重破损变形 | 合格 | 合格 | GB 24502-2023《煤矿用自救器》7.3.1 a |
| | | 氧气瓶压力(MPa) | ≥18MPa | 22 | 合格 | GB 24502-2023《煤矿用自救器》7.3.1 c |

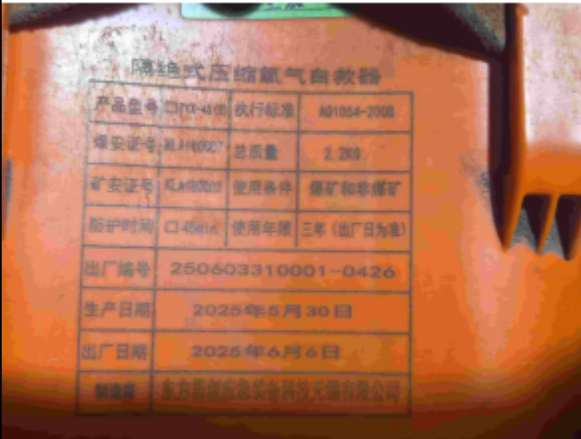
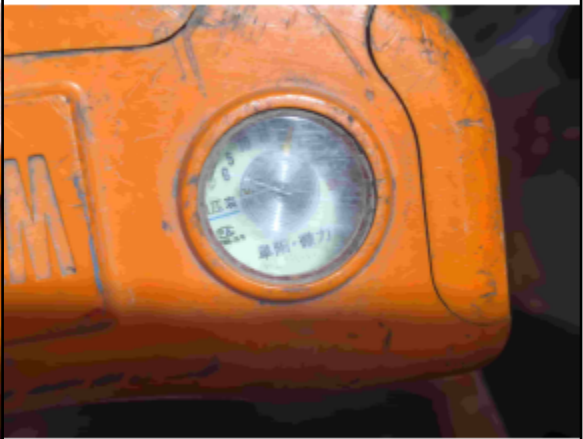
| 序号 | 样品状态 | 橙色整机完好 | 出厂编号 | 250603310001-0426 | | |
| 5 | H14260707304 | 结构设计及外观 | 自救器开启、封印条是否断裂，外壳是否严重破损变形 | 合格 | 合格 | GB 24502-2023《煤矿用自救器》7.3.1 a |
| | | 氧气瓶压力(MPa) | ≥18MPa | 21 | 合格 | GB 24502-2023《煤矿用自救器》7.3.1 c |

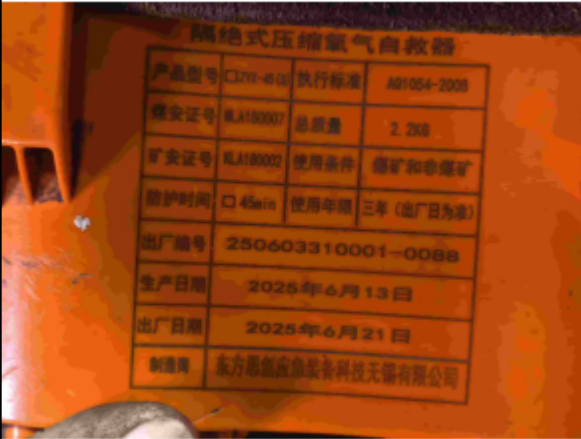
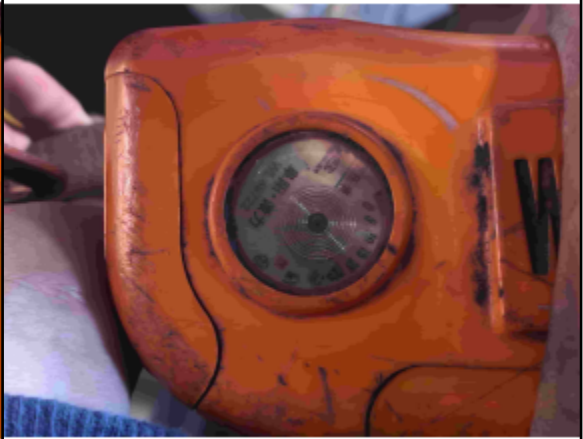
| 序号 | 样品状态 | 橙色整机完好 | 出厂编号 | 250603310001-0088 | | |
| 6 | H14260707305 | 结构设计及外观 | 自救器开启、封印条是否断裂，外壳是否严重破损变形 | 合格 | 合格 | GB 24502-2023《煤矿用自救器》7.3.1 a |
| | | 氧气瓶压力(MPa) | ≥18MPa | 21 | 合格 | GB 24502-2023《煤矿用自救器》7.3.1 c |

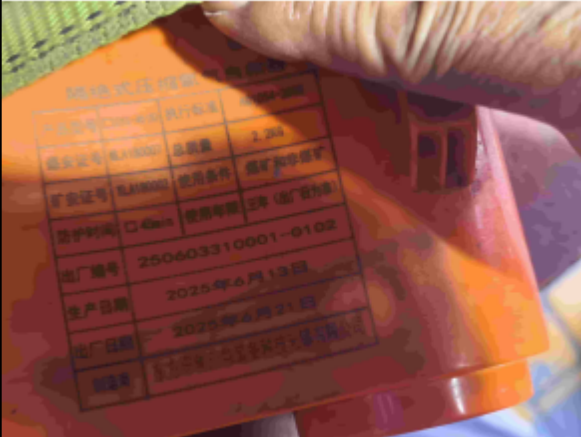
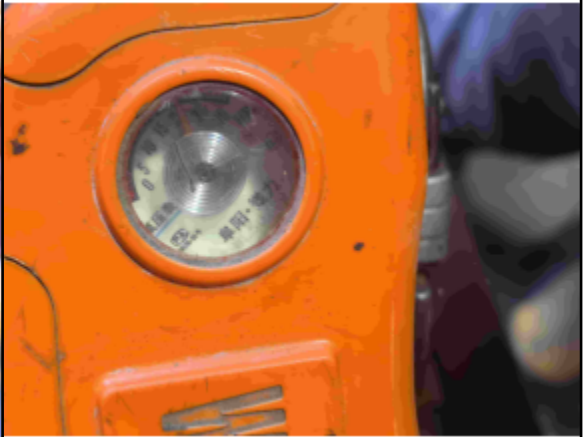
| 序号 | 样品状态 | 橙色整机完好 | 出厂编号 | 250603310001-0102 | | |
| 7 | H14260707306 | 结构设计及外观 | 自救器开启、封印条是否断裂，外壳是否严重破损变形 | 合格 | 合格 | GB 24502-2023《煤矿用自救器》7.3.1 a |
| | | 氧气瓶压力(MPa) | ≥18MPa | 22 | 合格 | GB 24502-2023《煤矿用自救器》7.3.1 c |

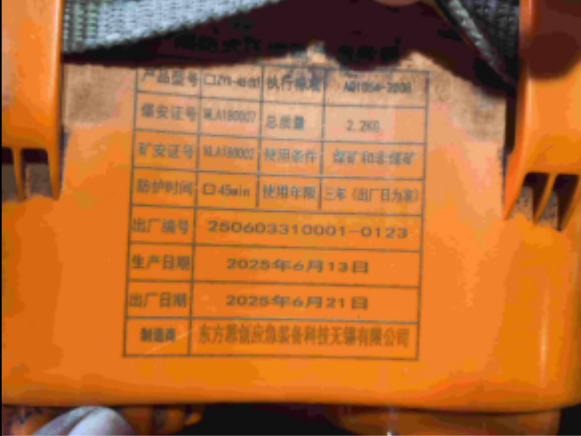
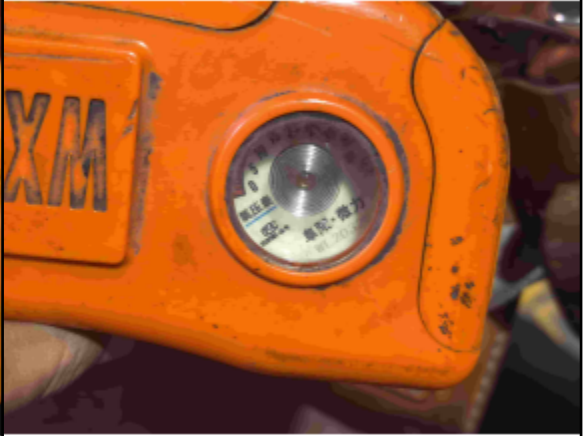
| 序号 | 样品状态 | 橙色整机完好 | 出厂编号 | 250603310001-0123 | | |
| 8 | H14260707307 | 结构设计及外观 | 自救器开启、封印条是否断裂，外壳是否严重破损变形 | 合格 | 合格 | GB 24502-2023《煤矿用自救器》7.3.1 a |
| | | 氧气瓶压力(MPa) | ≥18MPa | 22 | 合格 | GB 24502-2023《煤矿用自救器》7.3.1 c |

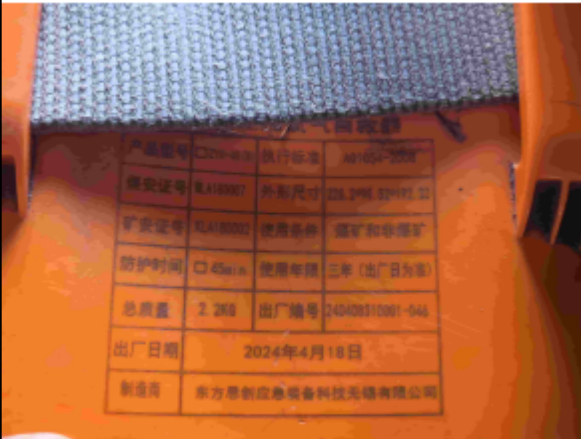
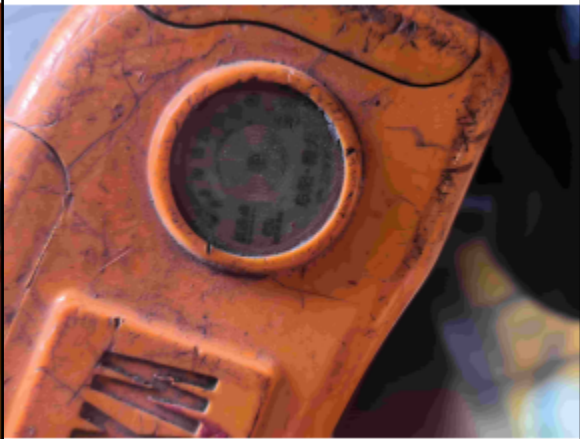
| 序号 | 样品状态 | 橙色整机完好 | 出厂编号 | 240408310001-046 | | |
| 9 | H14260707308 | 结构设计及外观 | 自救器开启、封印条是否断裂，外壳是否严重破损变形 | 合格 | 合格 | GB 24502-2023《煤矿用自救器》7.3.1 a |
| | | 氧气瓶压力(MPa) | ≥18MPa | 21 | 合格 | GB 24502-2023《煤矿用自救器》7.3.1 c |

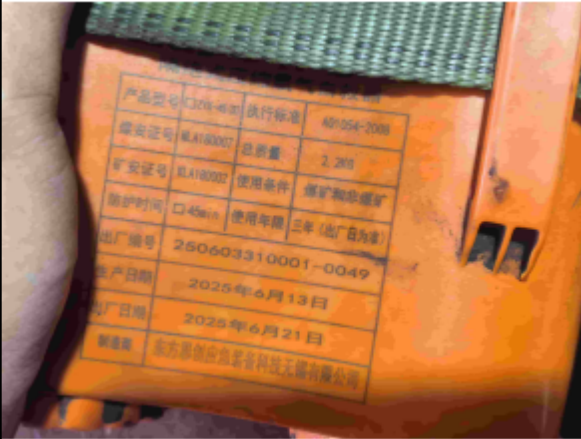
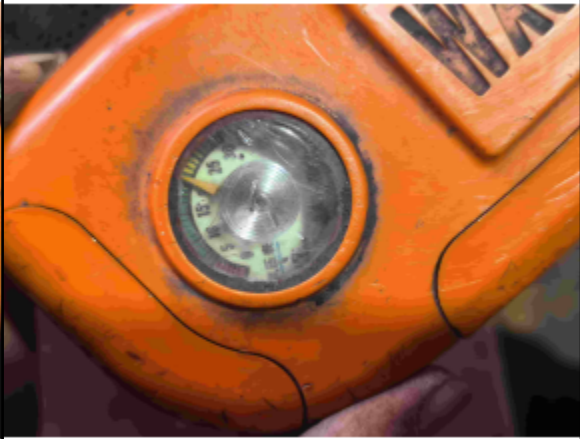
| | 样品状态 | 橙色整机完好 | 出厂编号 | 250603310001-0049 | | |
| 10 | H14260707309 | 结构设计及外观 | 自救器开启、封印条是否断裂，外壳是否严重破损变形 | 合格 | 合格 | GB 24502-2023《煤矿用自救器》7.3.1 a |
| | | 氧气瓶压力(MPa) | ≥18MPa | 22 | 合格 | GB 24502-2023《煤矿用自救器》7.3.1 c |
