# 检测检验报告

样品名称： 隔绝式压缩氧气自救器（在用品）

规格型号： ZYX-45（S）

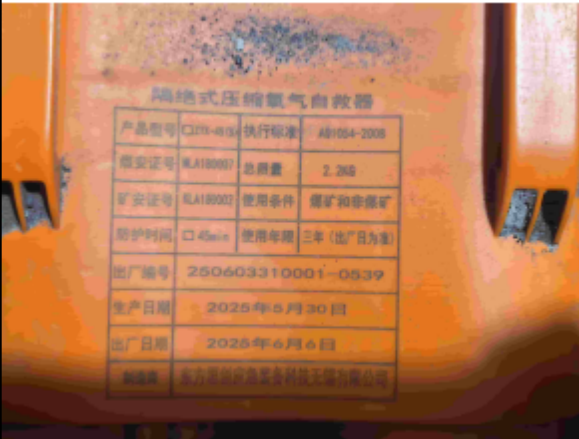
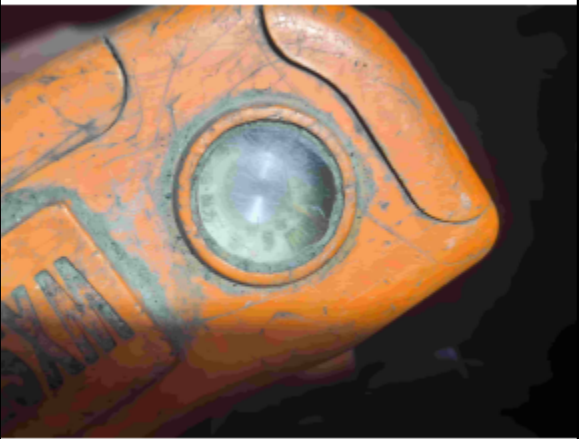
| 序号 | 样品状态 | 橙色整机完好 | 出厂编号 | 250603310001-0539 | | |

| 1 | H14260707310 | 结构设计及外观 | 自救器开启、封印条是否断裂，外壳是否严重破损变形 | 合格 | 合格 | GB 24502-2023《煤矿用自救器》7.3.1 a |
| | | 氧气瓶压力(MPa) | ≥18MPa | 22 | 合格 | GB 24502-2023《煤矿用自救器》7.3.1 c |

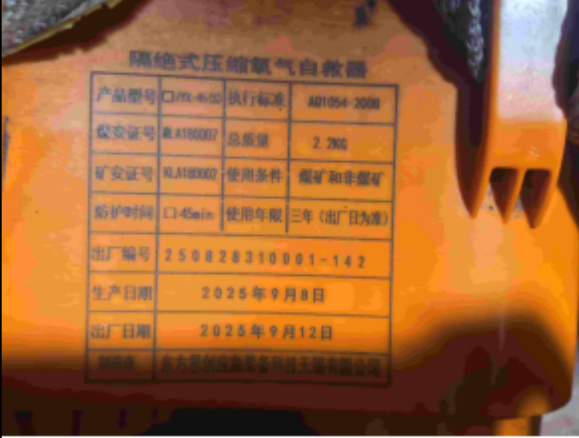
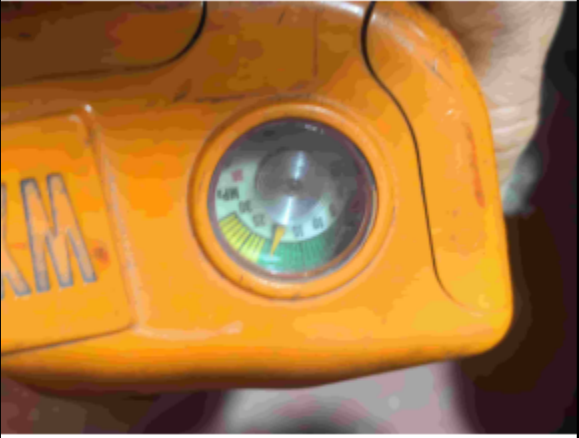
| 序号 | 样品状态 | 橙色整机完好 | 出厂编号 | 250828310001-142 | | |

| 2 | H14260707311 | 结构设计及外观 | 自救器开启、封印条是否断裂，外壳是否严重破损变形 | 合格 | 合格 | GB 24502-2023《煤矿用自救器》7.3.1 a |
| | | 氧气瓶压力(MPa) | ≥18MPa | 20 | 合格 | GB 24502-2023《煤矿用自救器》7.3.1 c |

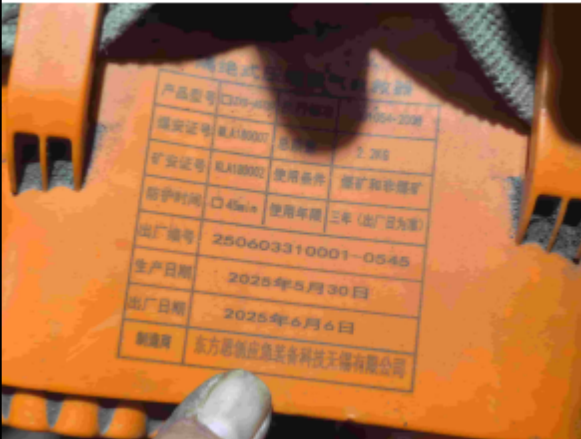
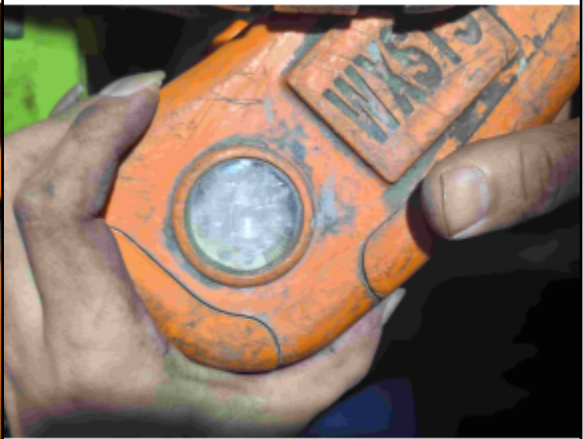
| 序号 | 样品状态 | 橙色整机完好 | 出厂编号 | 250603310001-0545 | | |

| | | 结构设计及外观 | 自救器开启、封印条是否断裂，外壳是否严重破损变形 | 合格 | 合格 | GB 24502-2023《煤矿用自救器》7.3.1 a |
| 3 | H14260707312 | 氧气瓶压力(MPa) | ≥18MPa | 22 | 合格 | GB 24502-2023《煤矿用自救器》7.3.1 c |

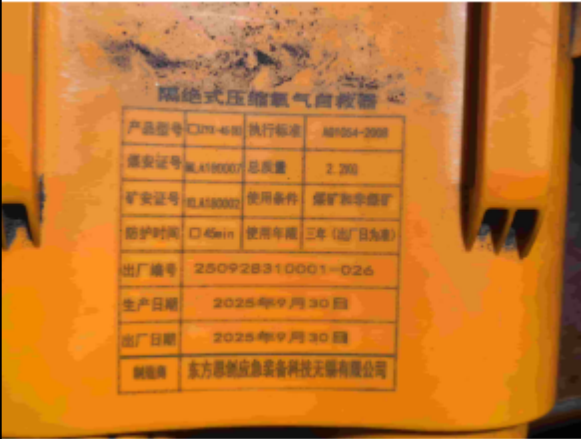
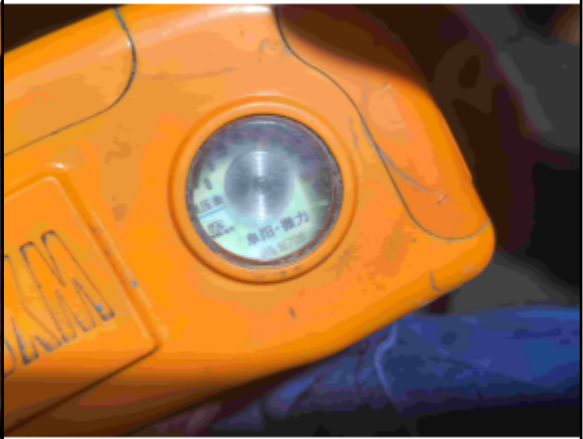
| 序号 | 样品状态 | 橙色整机完好 | 出厂编号 | 250928310001-026 | | |

| | | 结构设计及外观 | 自救器开启、封印条是否断裂，外壳是否严重破损变形 | 合格 | 合格 | GB 24502-2023《煤矿用自救器》7.3.1 a |
| 4 | H14260707313 | 氧气瓶压力(MPa) | ≥18MPa | 21 | 合格 | GB 24502-2023《煤矿用自救器》7.3.1 c |

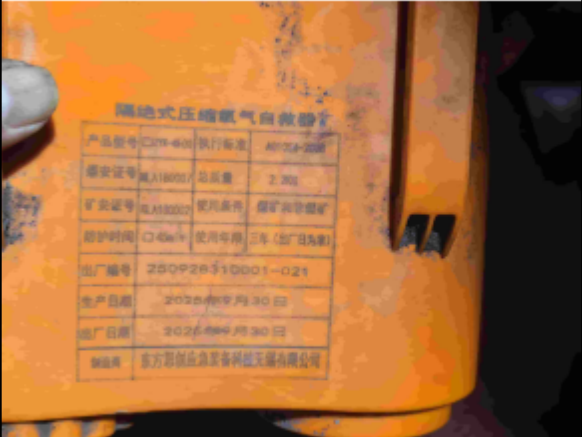
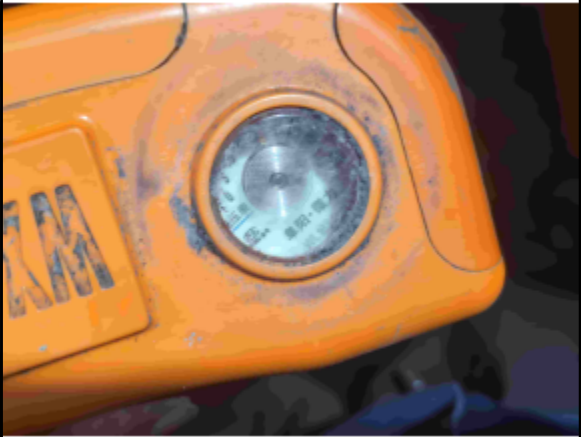
| 序号 | 样品状态 | 橙色整机完好 | 出厂编号 | 250928310001-021 | | |

| 5 | H14260707314 | 结构设计及外观 | 自救器开启、封印条是否断裂，外壳是否严重破损变形 | 合格 | 合格 | GB 24502-2023《煤矿用自救器》7.3.1 a |
| | | 氧气瓶压力 (MPa) | ≥18MPa | 22 | 合格 | GB 24502-2023《煤矿用自救器》7.3.1 c |

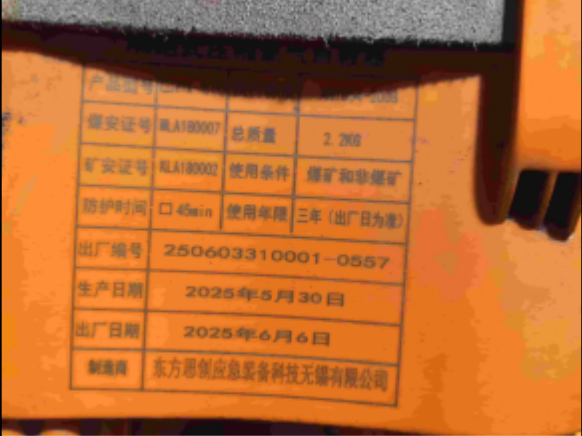
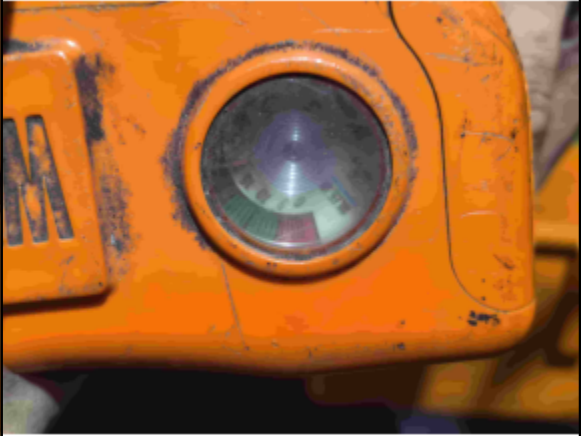
| 序号 | 样品状态 | 橙色整机完好 | 出厂编号 | 250603310001-0557 | | |

| 6 | H14260707315 | 结构设计及外观 | 自救器开启、封印条是否断裂，外壳是否严重破损变形 | 合格 | 合格 | GB 24502-2023《煤矿用自救器》7.3.1 a |
| | | 氧气瓶压力 (MPa) | ≥18MPa | 22 | 合格 | GB 24502-2023《煤矿用自救器》7.3.1 c |

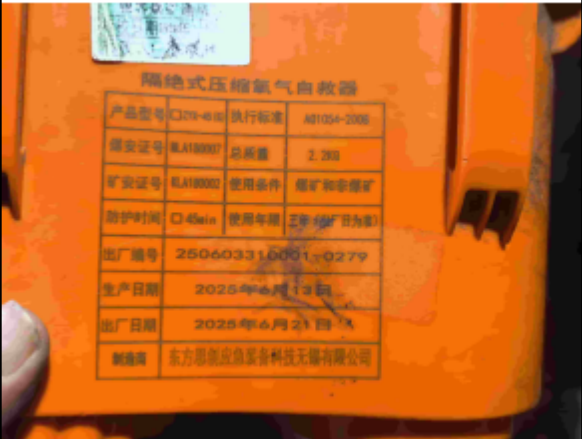
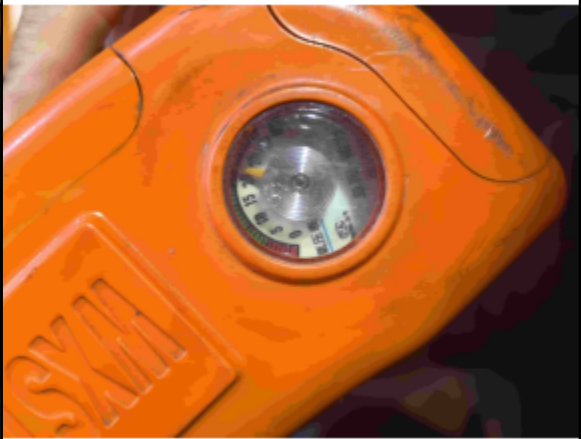
| 序号 | 样品状态 | 橙色整机完好 | 出厂编号 | 250603310001-0279 | | |

| 7 | H14260707316 | 结构设计及外观 | 自救器开启、封印条是否断裂，外壳是否严重破损变形 | 合格 | 合格 | GB 24502-2023《煤矿用自救器》7.3.1 a |
| | | 氧气瓶压力(MPa) | ≥18MPa | 22 | 合格 | GB 24502-2023《煤矿用自救器》7.3.1 c |

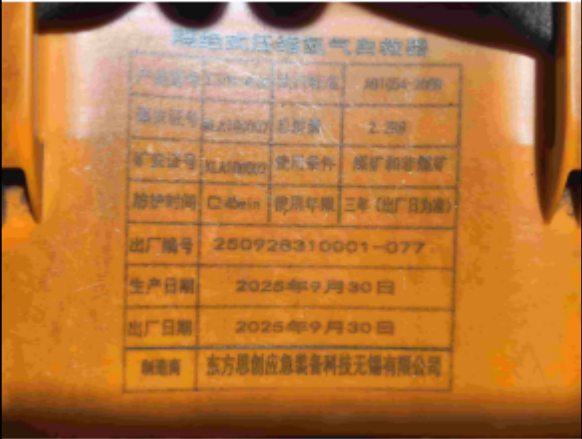
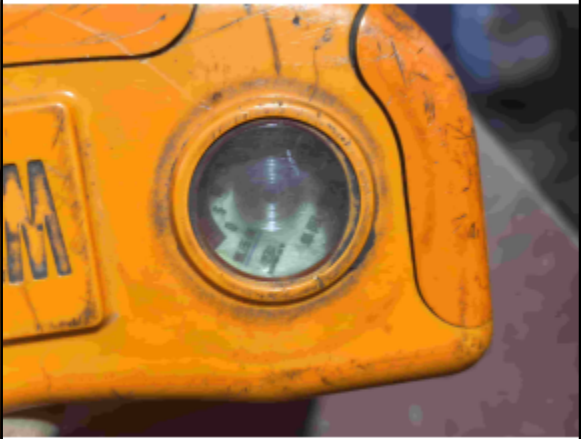
| 序号 | 样品状态 | 橙色整机完好 | 出厂编号 | 250928310001-077 | | |

| 8 | H14260707317 | 结构设计及外观 | 自救器开启、封印条是否断裂，外壳是否严重破损变形 | 合格 | 合格 | GB 24502-2023《煤矿用自救器》7.3.1 a |
| | | 氧气瓶压力(MPa) | ≥18MPa | 22 | 合格 | GB 24502-2023《煤矿用自救器》7.3.1 c |

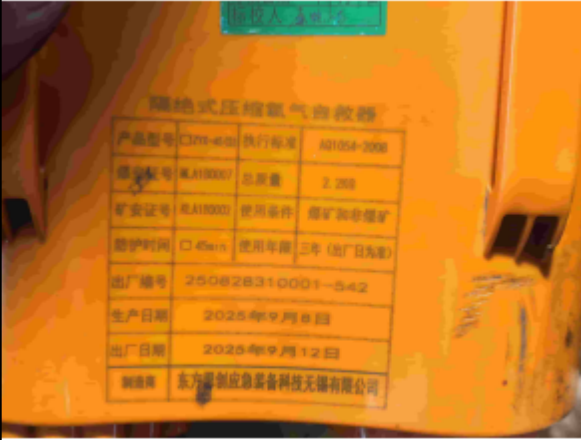
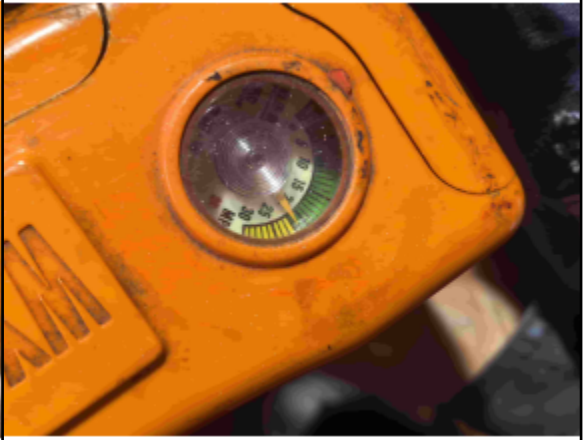
| 序号 | 样品状态 | 橙色整机完好 | 出厂编号 | 250828310001-542 | | |

| 9 | H14260707318 | 结构设计及外观 | 自救器开启、封印条是否断裂，外壳是否严重破损变形 | 合格 | 合格 | GB 24502-2023《煤矿用自救器》7.3.1 a |
| | | 氧气瓶压力(MPa) | ≥18MPa | 21 | 合格 | GB 24502-2023《煤矿用自救器》7.3.1 c |

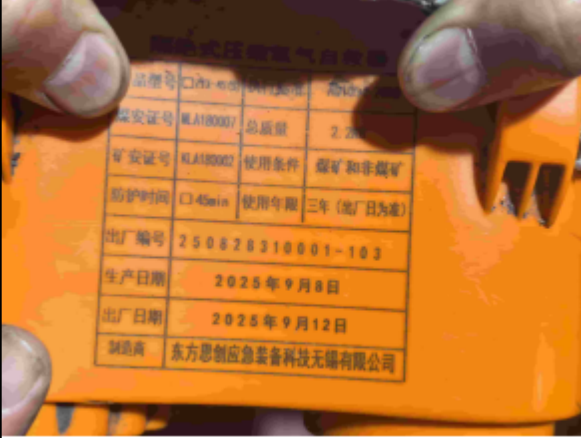
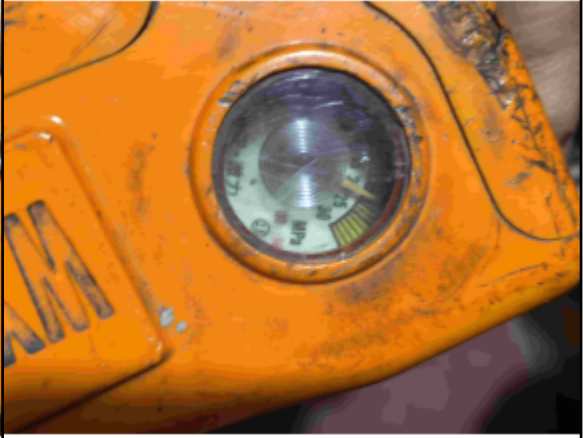
| 序号 | 样品状态 | 橙色整机完好 | 出厂编号 | 250828310001-103 | | |

| 10 | H14260707319 | 结构设计及外观 | 自救器开启、封印条是否断裂，外壳是否严重破损变形 | 合格 | 合格 | GB 24502-2023《煤矿用自救器》7.3.1 a |
| | | 氧气瓶压力(MPa) | ≥18MPa | 21 | 合格 | GB 24502-2023《煤矿用自救器》7.3.1 c |
