编号：2485519-2026

# 检测检验报告

样品名称： 隔绝式压缩氧气自救器（在用品）

规格型号： ZYX-45（S）

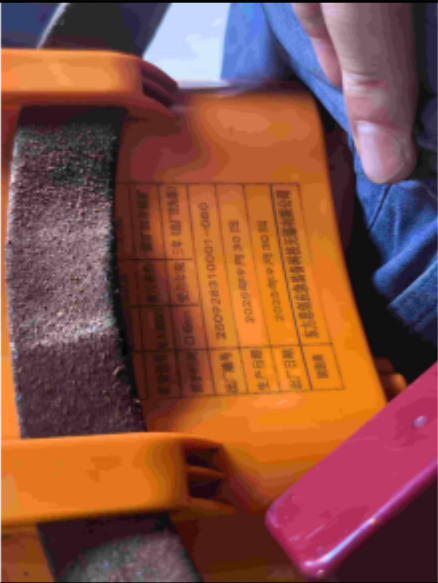
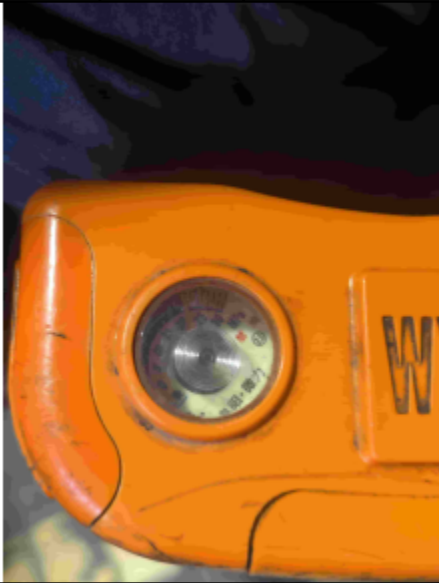
| 序号 | 样品状态 | 橙色整机完好 | 出厂编号 | 250928310001-080 | | |
| | | 结构设计及外观 | 自救器开启、封印条是否断裂，外壳是否严重破损变形 | 合格 | 合格 | GB 24502-2023《煤矿用自救器》7.3.1 a |
| 1 | H14260707320 | 氧气瓶压力 (MPa) | ≥18MPa | 22 | 合格 | GB 24502-2023《煤矿用自救器》7.3.1 c |

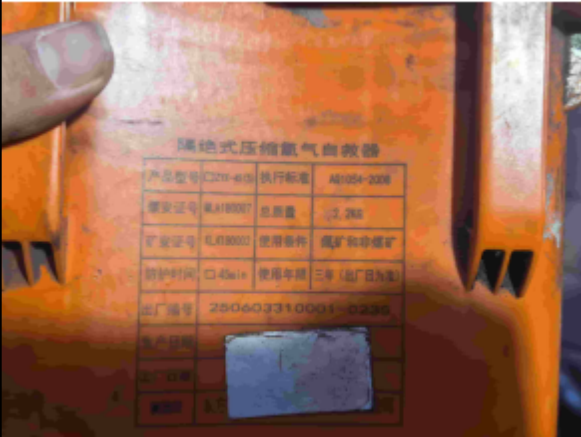
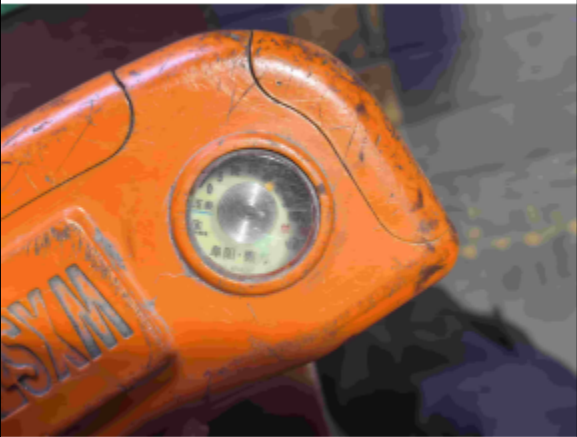
| 序号 | 样品状态 | 橙色整机完好 | 出厂编号 | 250603310001-0235 | | |
| | | 结构设计及外观 | 自救器开启、封印条是否断裂，外壳是否严重破损变形 | 合格 | 合格 | GB 24502-2023《煤矿用自救器》7.3.1 a |
| 2 | H14260707321 | 氧气瓶压力 (MPa) | ≥18MPa | 22 | 合格 | GB 24502-2023《煤矿用自救器》7.3.1 c |

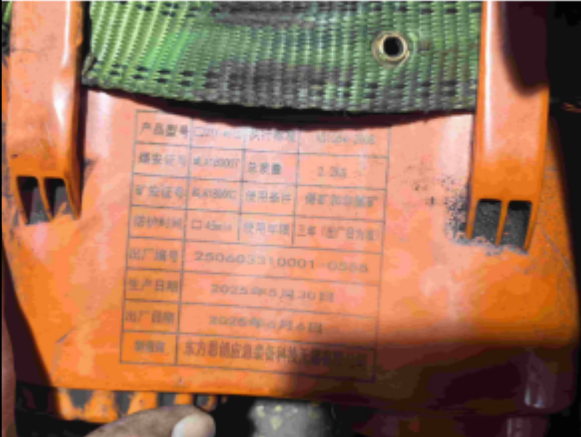
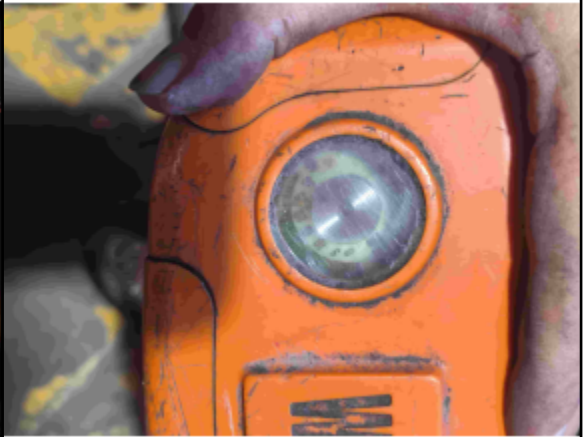
| 序号 | 样品状态 | 橙色整机完好 | 出厂编号 | 250603310001-0555 | | |
| 3 | H14260707322 | 结构设计及外观 | 自救器开启、封印条是否断裂，外壳是否严重破损变形 | 合格 | 合格 | GB 24502-2023《煤矿用自救器》7.3.1 a |
| | | 氧气瓶压力(MPa) | ≥18MPa | 22 | 合格 | GB 24502-2023《煤矿用自救器》7.3.1 c |

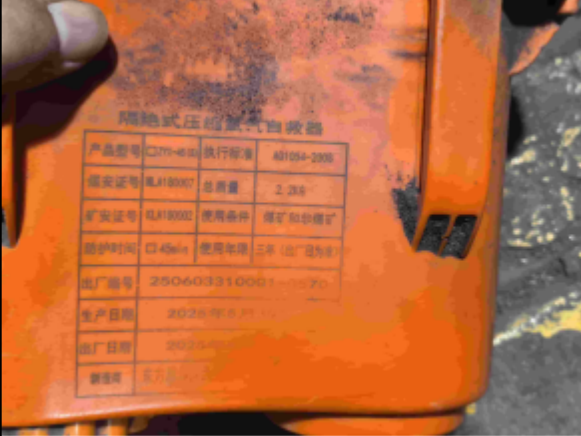
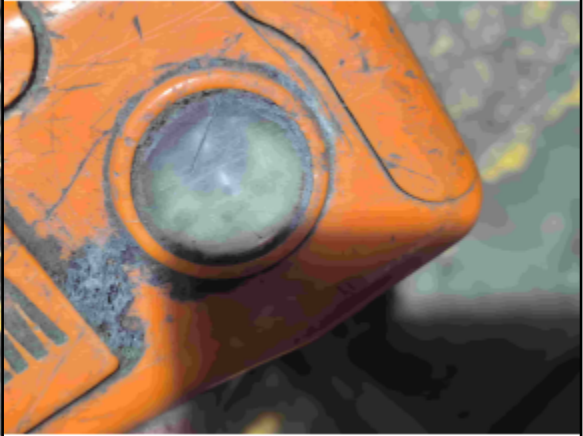
| 序号 | 样品状态 | 橙色整机完好 | 出厂编号 | 250603310001-0570 | | |
| 4 | H14260707323 | 结构设计及外观 | 自救器开启、封印条是否断裂，外壳是否严重破损变形 | 合格 | 合格 | GB 24502-2023《煤矿用自救器》7.3.1 a |
| | | 氧气瓶压力(MPa) | ≥18MPa | 22 | 合格 | GB 24502-2023《煤矿用自救器》7.3.1 c |

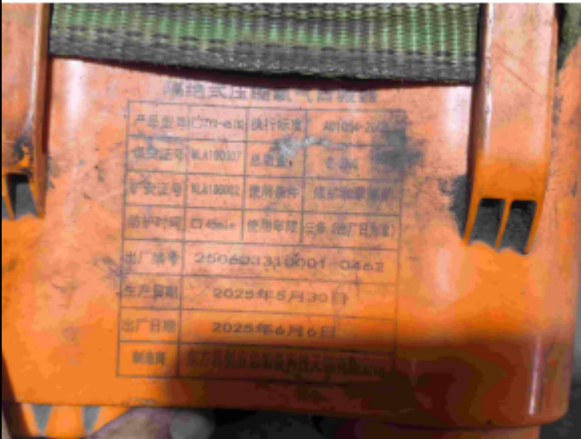
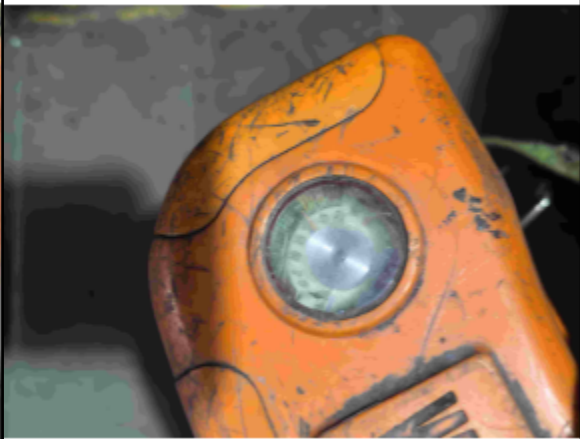
| 序号 | 样品状态 | 橙色整机完好 | 出厂编号 | 250603310001-0462 | | |
| 5 | H14260707324 | 结构设计及外观 | 自救器开启、封印条是否断裂，外壳是否严重破损变形 | 合格 | 合格 | GB 24502-2023《煤矿用自救器》7.3.1 a |
| | | 氧气瓶压力(MPa) | ≥18MPa | 22 | 合格 | GB 24502-2023《煤矿用自救器》7.3.1 c |

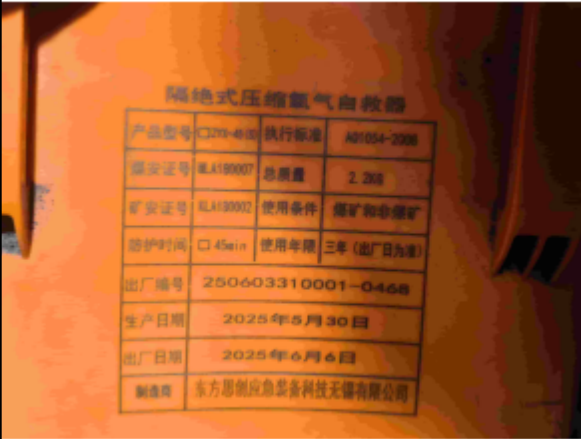
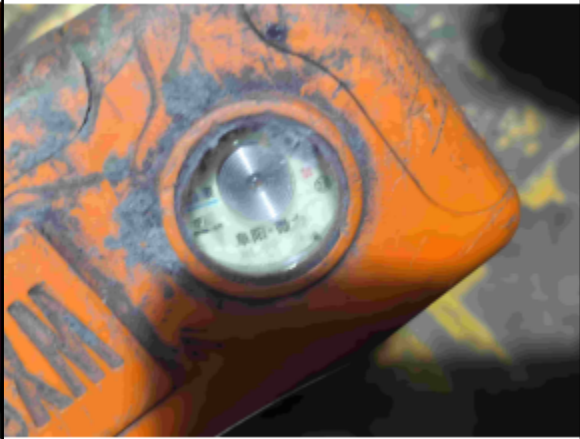
| 序号 | 样品状态 | 橙色整机完好 | 出厂编号 | 250603310001-0468 | | |
| 6 | H14260707325 | 结构设计及外观 | 自救器开启、封印条是否断裂，外壳是否严重破损变形 | 合格 | 合格 | GB 24502-2023《煤矿用自救器》7.3.1 a |
| | | 氧气瓶压力(MPa) | ≥18MPa | 22 | 合格 | GB 24502-2023《煤矿用自救器》7.3.1 c |

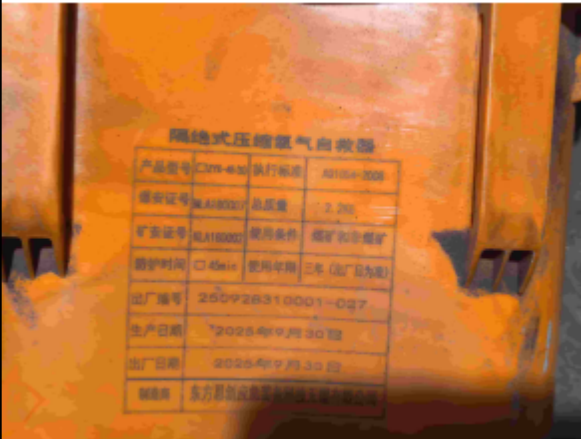
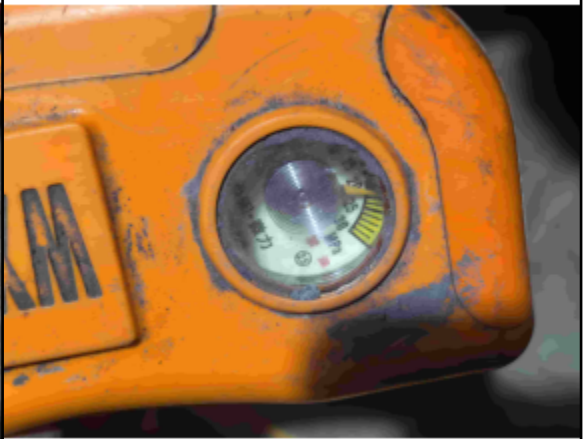
| 序号 | 样品状态 | 橙色整机完好 | 出厂编号 | 250928310001-027 | | |
| 7 | H14260707326 | 结构设计及外观 | 自救器开启、封印条是否断裂，外壳是否严重破损变形 | 合格 | 合格 | GB 24502-2023《煤矿用自救器》7.3.1 a |
| | | 氧气瓶压力(MPa) | ≥18MPa | 22 | 合格 | GB 24502-2023《煤矿用自救器》7.3.1 c |

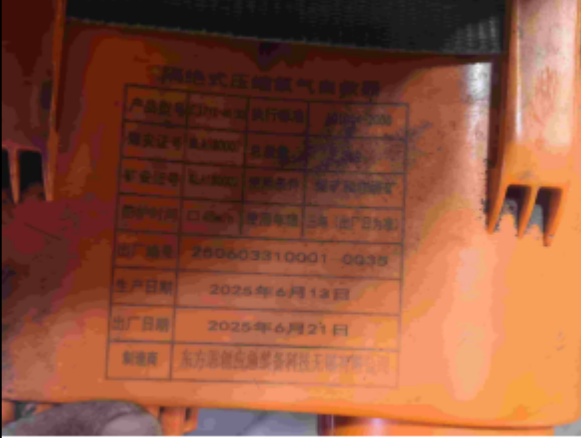
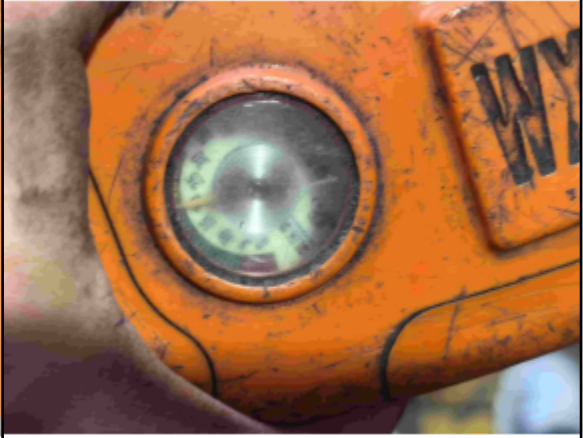
| 序号 | 样品状态 | 橙色整机完好 | 出厂编号 | 250603310001-0035 | | |
| 8 | H14260707327 | 结构设计及外观 | 自救器开启、封印条是否断裂，外壳是否严重破损变形 | 合格 | 合格 | GB 24502-2023《煤矿用自救器》7.3.1 a |
| | | 氧气瓶压力(MPa) | ≥18MPa | 21 | 合格 | GB 24502-2023《煤矿用自救器》7.3.1 c |

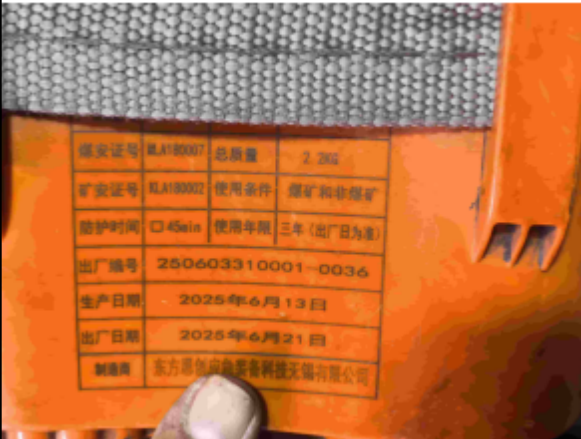
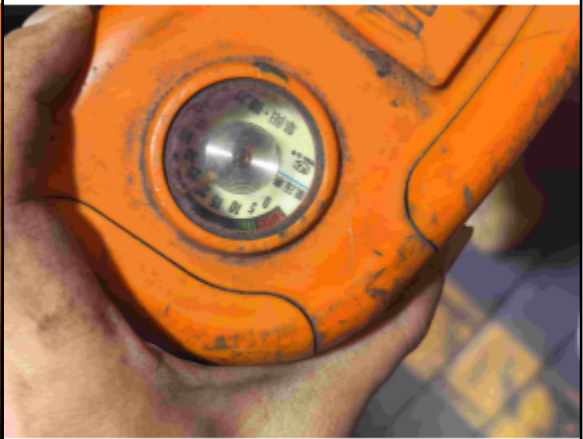
| 序号 | 样品状态 | 橙色整机完好 | 出厂编号 | 250603310001-0036 | | |
| 9 | H14260707328 | 结构设计及外观 | 自救器开启、封印条是否断裂，外壳是否严重破损变形 | 合格 | 合格 | GB 24502-2023《煤矿用自救器》7.3.1 a |
| | | 氧气瓶压力 (MPa) | ≥18MPa | 21 | 合格 | GB 24502-2023《煤矿用自救器》7.3.1 c |

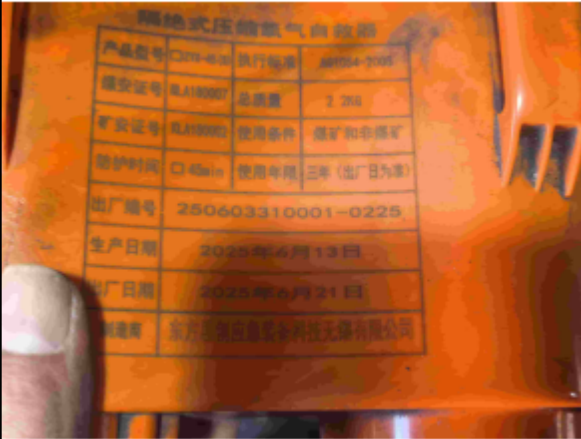
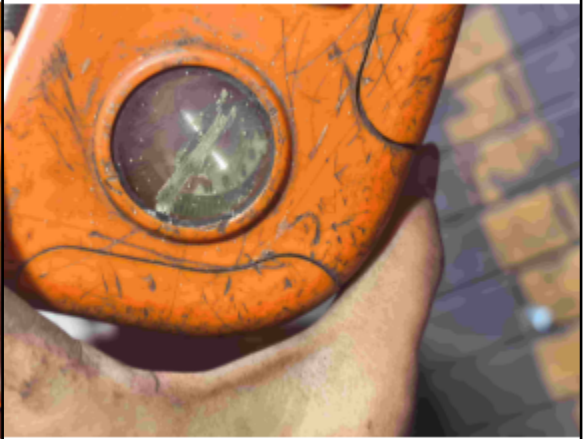
| 序号 | 样品状态 | 橙色整机完好 | 出厂编号 | 250603310001-0225 | | |
| 10 | H14260707329 | 结构设计及外观 | 自救器开启、封印条是否断裂，外壳是否严重破损变形 | 合格 | 合格 | GB 24502-2023《煤矿用自救器》7.3.1 a |
| | | 氧气瓶压力 (MPa) | ≥18MPa | 21 | 合格 | GB 24502-2023《煤矿用自救器》7.3.1 c |
