编号：2485520-2026

# 检测检验报告

样品名称： 隔绝式压缩氧气自救器（在用品）

规格型号： ZYX-45（S）

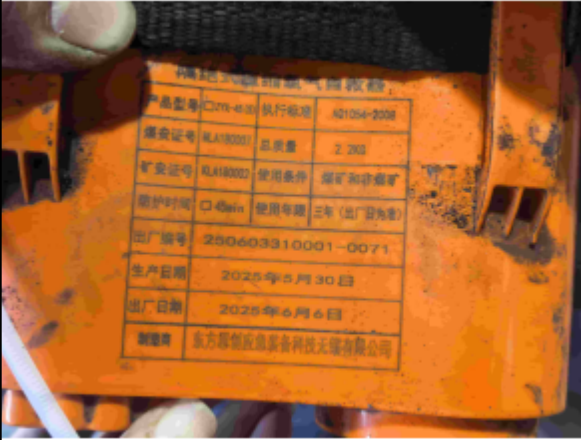
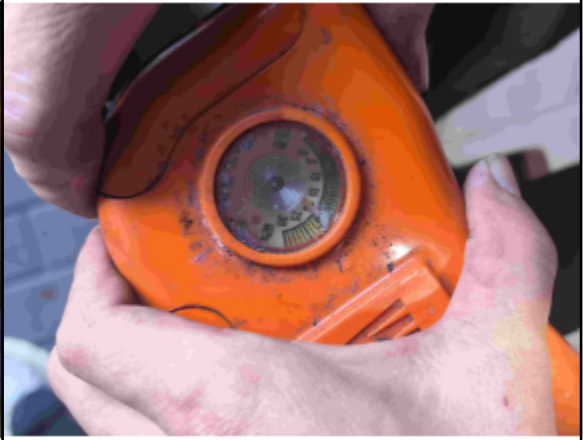
| 序号 | 样品状态 | 橙色整机完好 | 出厂编号 | 250603310001-0071 | | |

| | | 结构设计及外观 | 自救器开启、封印条是否断裂，外壳是否严重破损变形 | 合格 | 合格 | GB 24502-2023《煤矿用自救器》7.3.1 a |
| 1 | H14260707330 | 氧气瓶压力(MPa) | ≥18MPa | 20 | 合格 | GB 24502-2023《煤矿用自救器》7.3.1 c |

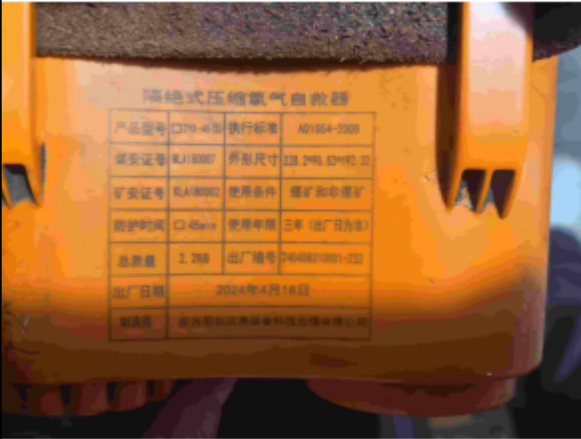
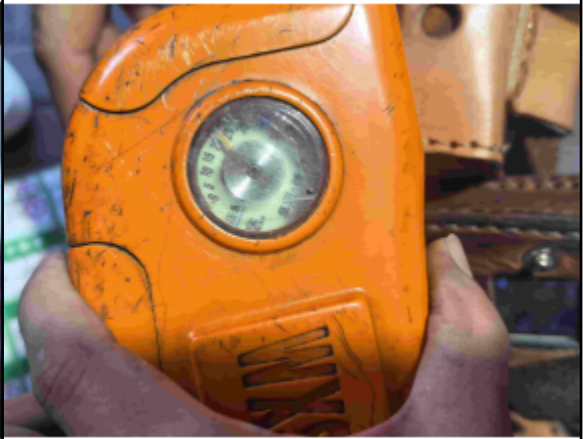
| 序号 | 样品状态 | 橙色整机完好 | 出厂编号 | 240408310001-232 | | |

| | | 结构设计及外观 | 自救器开启、封印条是否断裂，外壳是否严重破损变形 | 合格 | 合格 | GB 24502-2023《煤矿用自救器》7.3.1 a |
| 2 | H14260707331 | 氧气瓶压力(MPa) | ≥18MPa | 22 | 合格 | GB 24502-2023《煤矿用自救器》7.3.1 c |

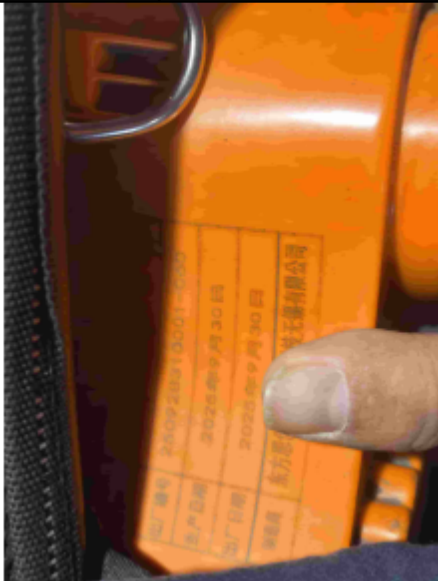
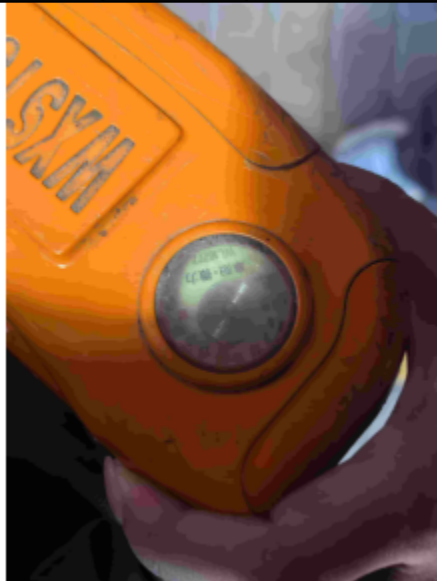
| 序号 | 样品状态 | 橙色整机完好 | 出厂编号 | 250928310001-060 | | |

| 3 | H14260707332 | 结构设计及外观 | 自救器开启、封印条是否断裂，外壳是否严重破损变形 | 合格 | 合格 | GB 24502-2023《煤矿用自救器》7.3.1 a |
| | | 氧气瓶压力 (MPa) | ≥18MPa | 20 | 合格 | GB 24502-2023《煤矿用自救器》7.3.1 c |

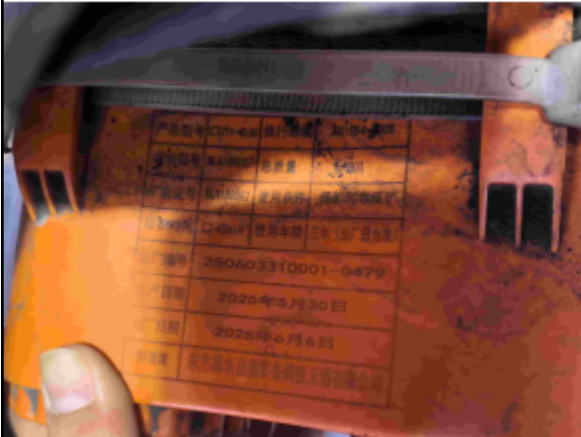
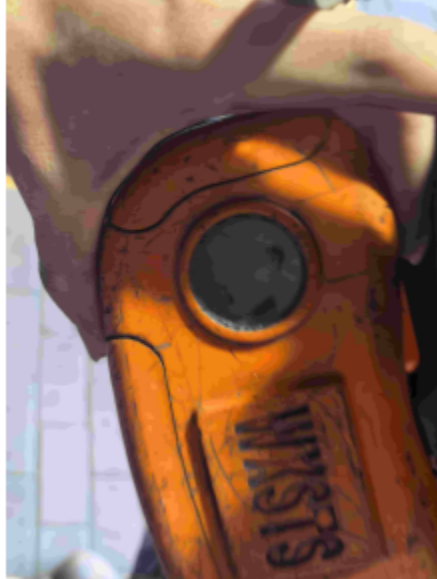
| 序号 | 样品状态 | 橙色整机完好 | 出厂编号 | 250603310001-0479 | | |

| 4 | H14260707333 | 结构设计及外观 | 自救器开启、封印条是否断裂，外壳是否严重破损变形 | 合格 | 合格 | GB 24502-2023《煤矿用自救器》7.3.1 a |
| | | 氧气瓶压力 (MPa) | ≥18MPa | 22 | 合格 | GB 24502-2023《煤矿用自救器》7.3.1 c |

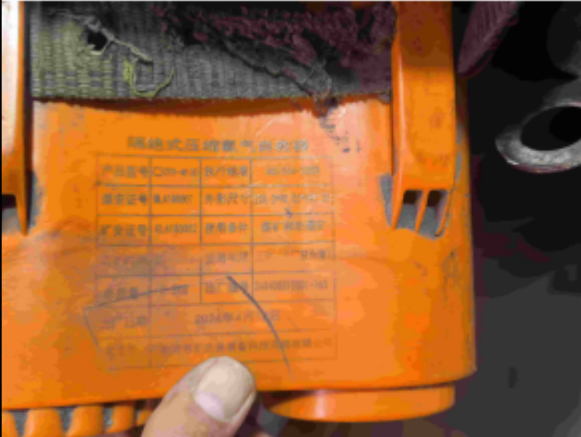
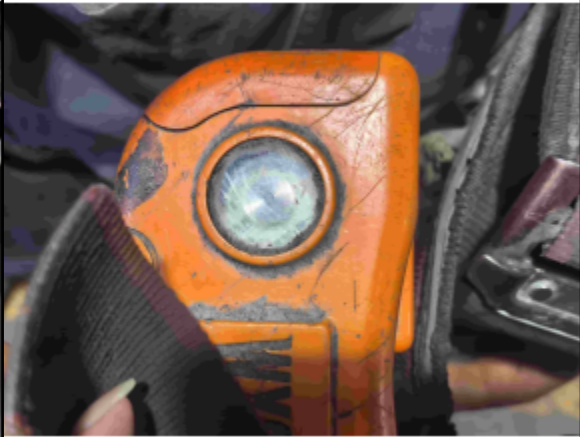
| 序号 | 样品状态 | 橙色整机完好 | 出厂编号 | 240408310001-163 | | |

| 5 | H14260707334 | 结构设计及外观 | 自救器开启、封印条是否断裂，外壳是否严重破损变形 | 合格 | 合格 | GB 24502-2023《煤矿用自救器》7.3.1 a |
| | | 氧气瓶压力(MPa) | ≥18MPa | 22 | 合格 | GB 24502-2023《煤矿用自救器》7.3.1 c |

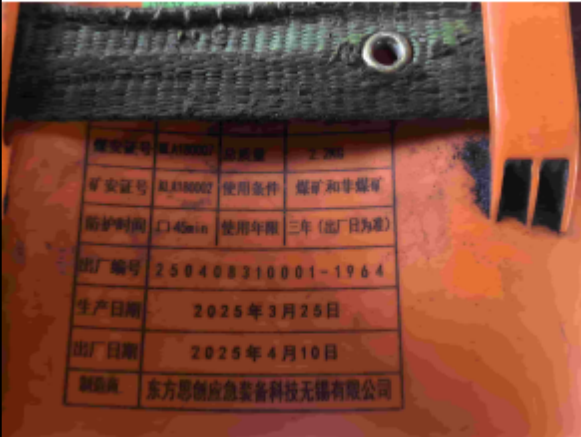
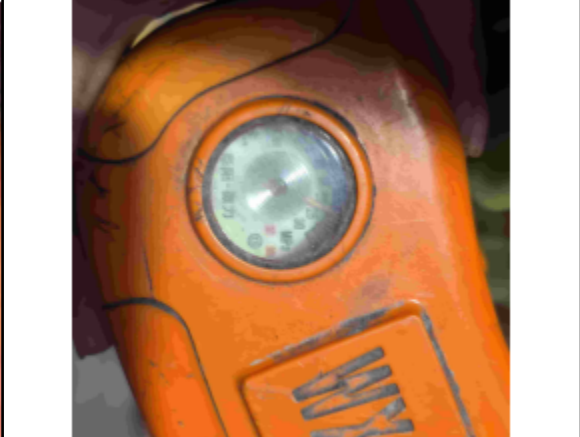
| 序号 | 样品状态 | 橙色整机完好 | 出厂编号 | 250408310001-1964 | | |

| 6 | H14260707335 | 结构设计及外观 | 自救器开启、封印条是否断裂，外壳是否严重破损变形 | 合格 | 合格 | GB 24502-2023《煤矿用自救器》7.3.1 a |
| | | 氧气瓶压力(MPa) | ≥18MPa | 23 | 合格 | GB 24502-2023《煤矿用自救器》7.3.1 c |

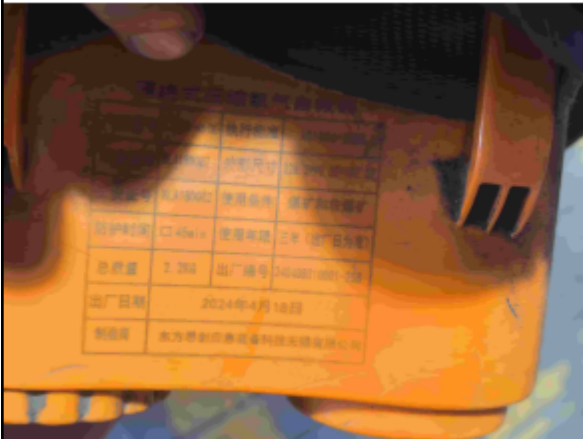
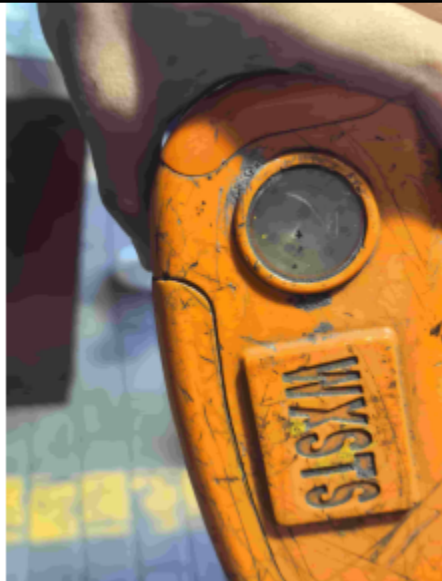
| 序号 | 样品状态 | 橙色整机完好 | | 出厂编号 | 240408310001-258 | | |

| | 7 | H14260707336 | 结构设计及外观 | 自救器开启、封印条是否断裂，外壳是否严重破损变形 | | 合格 | 合格 |
| 氧气瓶压力 (MPa) | | | ≥18MPa | | 23 | 合格 | GB 24502-2023《煤矿用自救器》7.3.1 c |

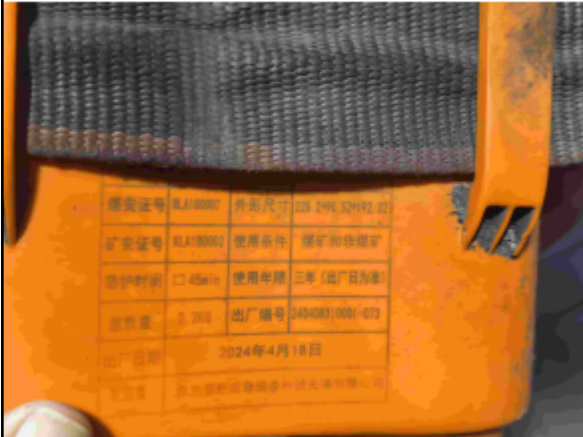
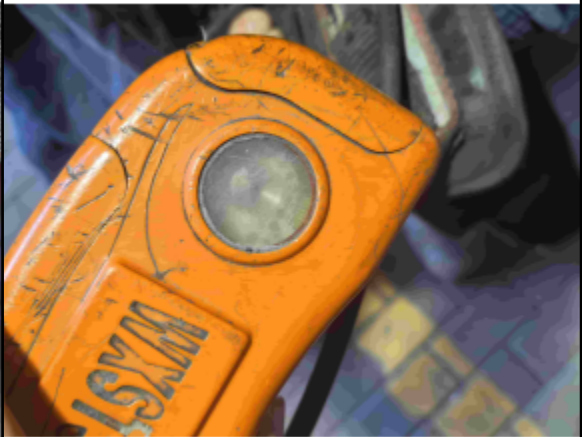
| 序号 | 样品状态 | 橙色整机完好 | | 出厂编号 | 240408310001-073 | | |

| | 8 | H14260707337 | 结构设计及外观 | 自救器开启、封印条是否断裂，外壳是否严重破损变形 | | 合格 | 合格 |
| 氧气瓶压力 (MPa) | | | ≥18MPa | | 22 | 合格 | GB 24502-2023《煤矿用自救器》7.3.1 c |

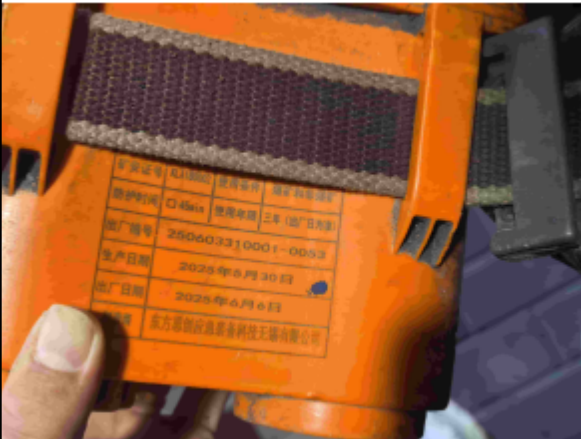
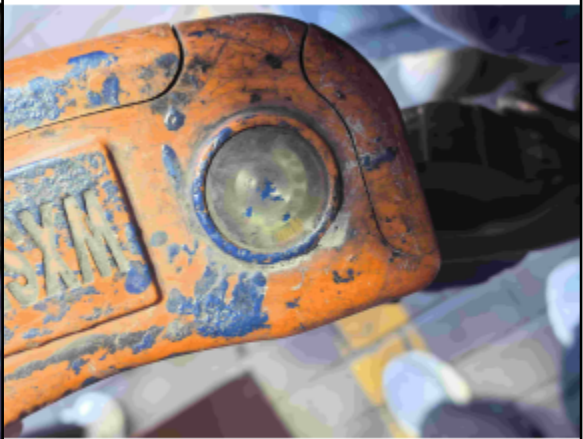
| 序号 | 样品状态 | 橙色整机完好 | 出厂编号 | 240603310001-0053 | | |

| 9 | H14260707338 | 结构设计及外观 | 自救器开启、封印条是否断裂，外壳是否严重破损变形 | 合格 | 合格 | GB 24502-2023《煤矿用自救器》7.3.1 a |
| | | 氧气瓶压力(MPa) | ≥18MPa | 23 | 合格 | GB 24502-2023《煤矿用自救器》7.3.1 c |

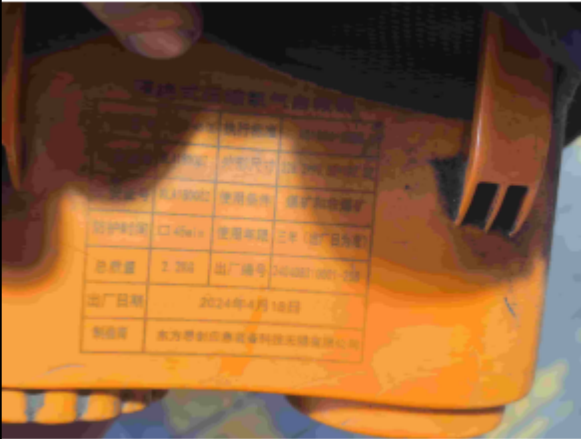
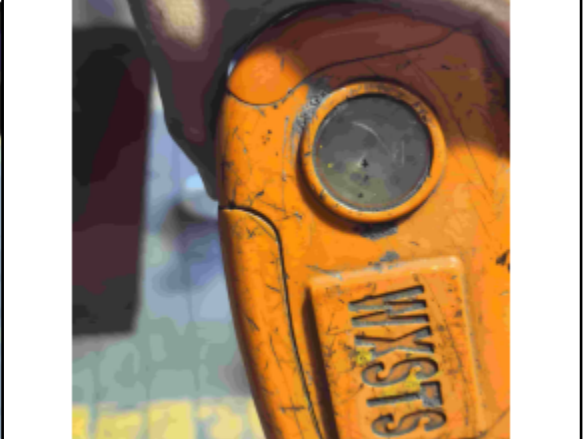
| 序号 | 样品状态 | 橙色整机完好 | 出厂编号 | 240408310001-258 | | |

| 10 | H14260707339 | 结构设计及外观 | 自救器开启、封印条是否断裂，外壳是否严重破损变形 | 合格 | 合格 | GB 24502-2023《煤矿用自救器》7.3.1 a |
| | | 氧气瓶压力(MPa) | ≥18MPa | 22 | 合格 | GB 24502-2023《煤矿用自救器》7.3.1 c |
