编号：2485521-2026

# 检测检验报告

样品名称： 隔绝式压缩氧气自救器（在用品）

规格型号： ZYX-45（S）

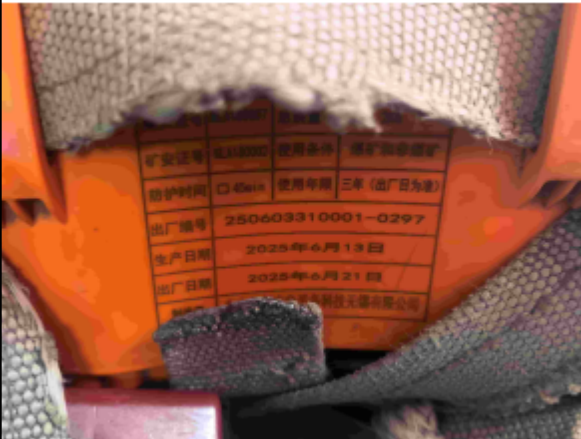
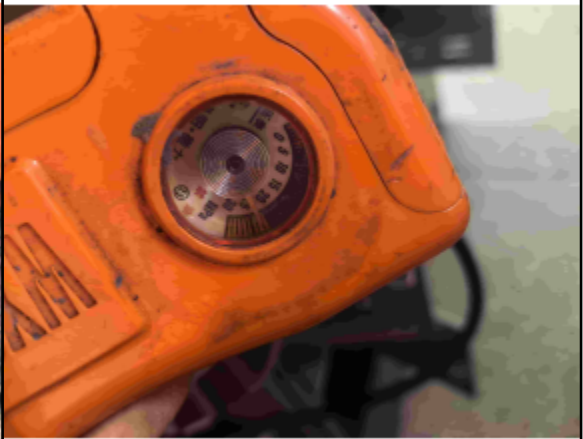
| 序号 | 样品状态 | 橙色整机完好 | 出厂编号 | 250603310001-0297 | | |

| | | 结构设计及外观 | 自救器开启、封印条是否断裂，外壳是否严重破损变形 | 合格 | 合格 | GB 24502-2023《煤矿用自救器》7.3.1 a |
| 1 | H14260707340 | 氧气瓶压力 (MPa) | ≥18MPa | 23 | 合格 | GB 24502-2023《煤矿用自救器》7.3.1 c |

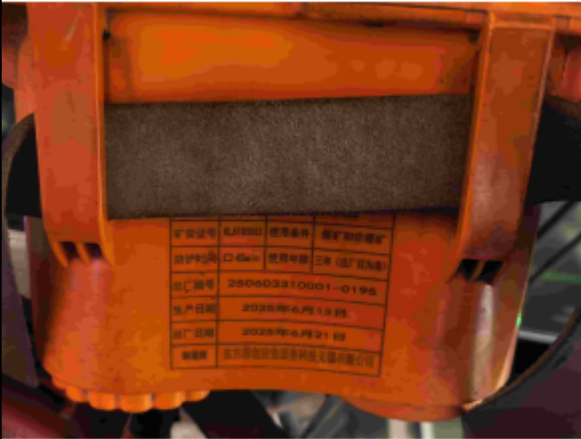
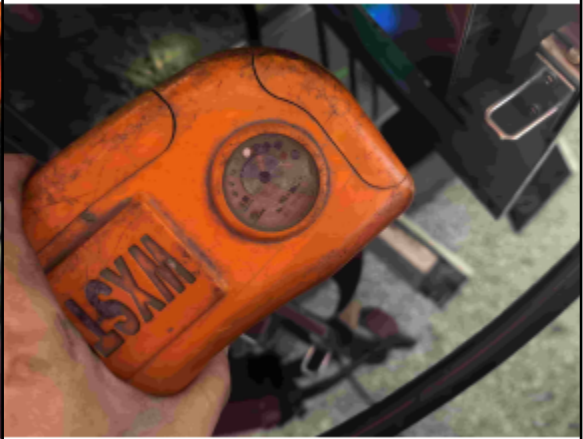
| 序号 | 样品状态 | 橙色整机完好 | 出厂编号 | 250603310001-0195 | | |

| | | 结构设计及外观 | 自救器开启、封印条是否断裂，外壳是否严重破损变形 | 合格 | 合格 | GB 24502-2023《煤矿用自救器》7.3.1 a |
| 2 | H14260707341 | 氧气瓶压力 (MPa) | ≥18MPa | 22 | 合格 | GB 24502-2023《煤矿用自救器》7.3.1 c |

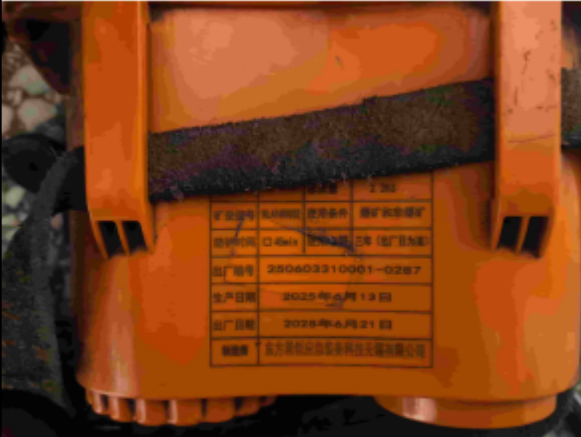
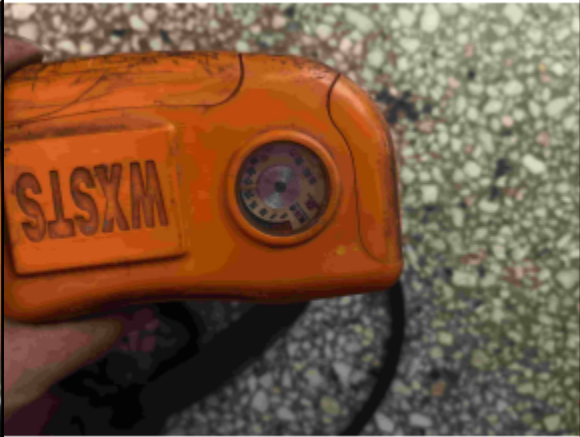
| 序号 | 样品状态 | 橙色整机完好 | 出厂编号 | 250603310001-0287 | | |

| 3 | H14260707342 | 结构设计及外观 | 自救器开启、封印条是否断裂，外壳是否严重破损变形 | 合格 | 合格 | GB 24502-2023《煤矿用自救器》7.3.1 a |
| | | 氧气瓶压力 (MPa) | ≥18MPa | 22 | 合格 | GB 24502-2023《煤矿用自救器》7.3.1 c |

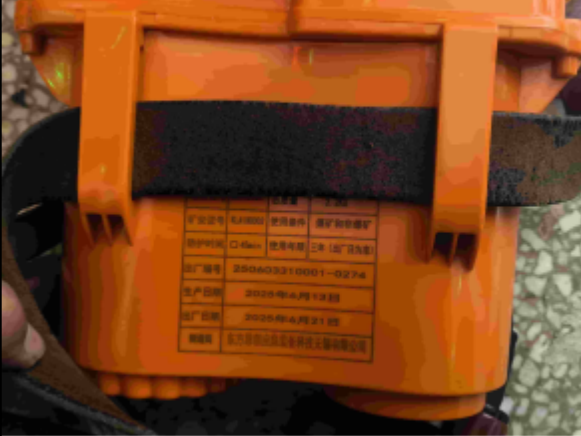
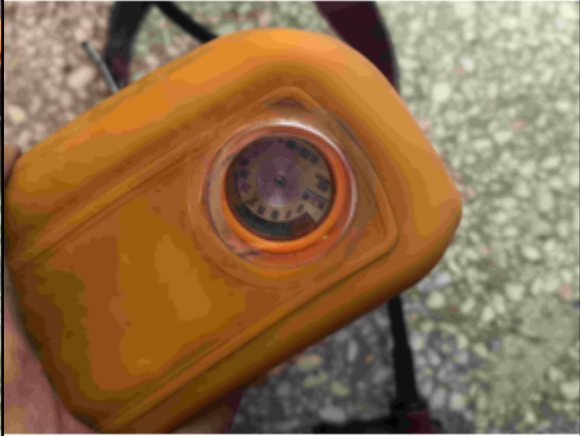
| 序号 | 样品状态 | 橙色整机完好 | 出厂编号 | 250603310001-0274 | | |

| 4 | H14260707343 | 结构设计及外观 | 自救器开启、封印条是否断裂，外壳是否严重破损变形 | 合格 | 合格 | GB 24502-2023《煤矿用自救器》7.3.1 a |
| | | 氧气瓶压力 (MPa) | ≥18MPa | 21 | 合格 | GB 24502-2023《煤矿用自救器》7.3.1 c |

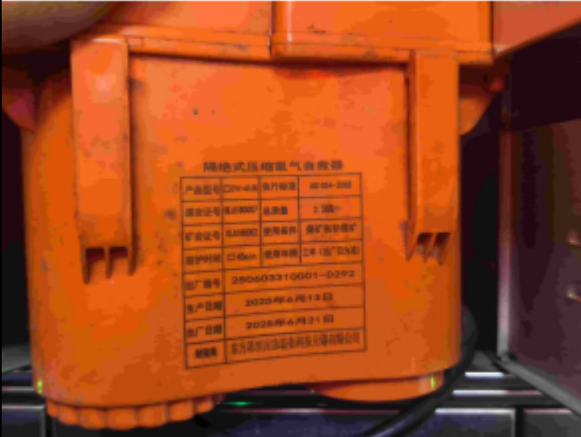
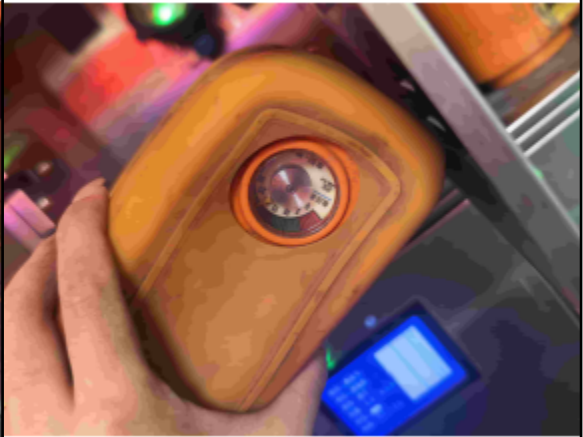
| 序号 | 样品状态 | 橙色整机完好 | 出厂编号 | 250603310001-0292 | | |

| 5 | H14260707344 | 结构设计及外观 | 自救器开启、封印条是否断裂，外壳是否严重破损变形 | 合格 | 合格 | GB 24502-2023《煤矿用自救器》7.3.1 a |
| | | 氧气瓶压力 (MPa) | ≥18MPa | 22 | 合格 | GB 24502-2023《煤矿用自救器》7.3.1 c |

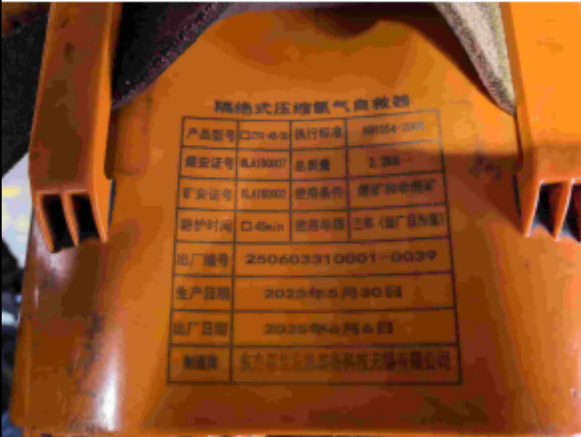
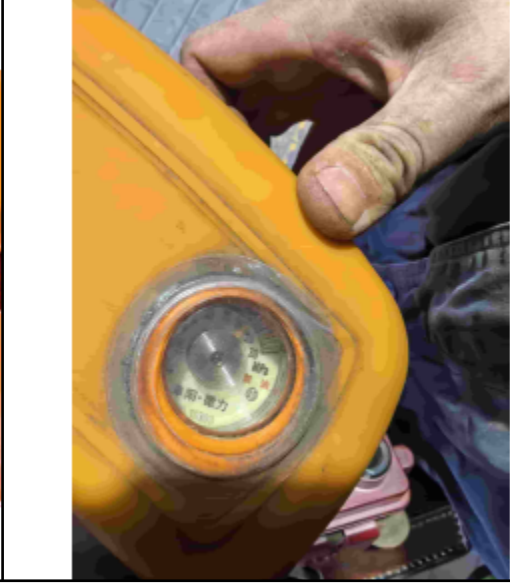
| 序号 | 样品状态 | 橙色整机完好 | 出厂编号 | 250603310001-0039 | | |

| 6 | H14260707345 | 结构设计及外观 | 自救器开启、封印条是否断裂，外壳是否严重破损变形 | 合格 | 合格 | GB 24502-2023《煤矿用自救器》7.3.1 a |
| | | 氧气瓶压力 (MPa) | ≥18MPa | 23 | 合格 | GB 24502-2023《煤矿用自救器》7.3.1 c |

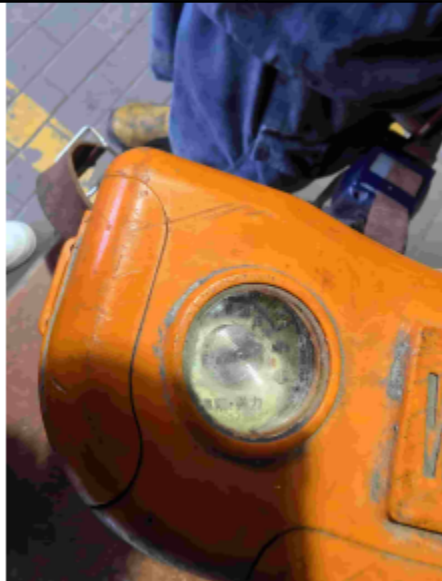
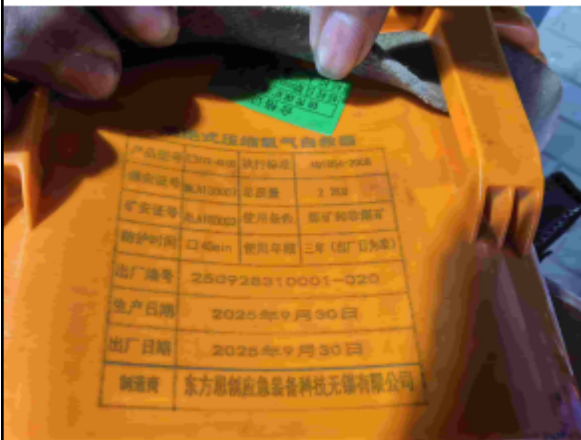
| 序号 | 样品状态 | 橙色整机完好 | 出厂编号 | 250928310001-020 | | | |

| 7 | H14260707346 | 结构设计及外观 | 自救器开启、封印条是否断裂，外壳是否严重破损变形 | 合格 | 合格 | GB 24502-2023《煤矿用自救器》7.3.1 a | |
| | | 氧气瓶压力 (MPa) | ≥18MPa | 22 | 合格 | GB 24502-2023《煤矿用自救器》7.3.1 c | |

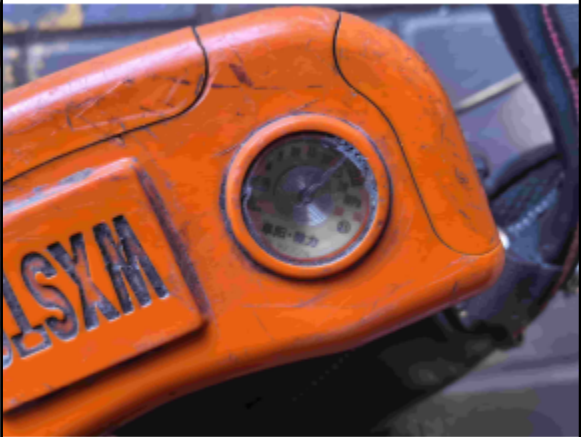
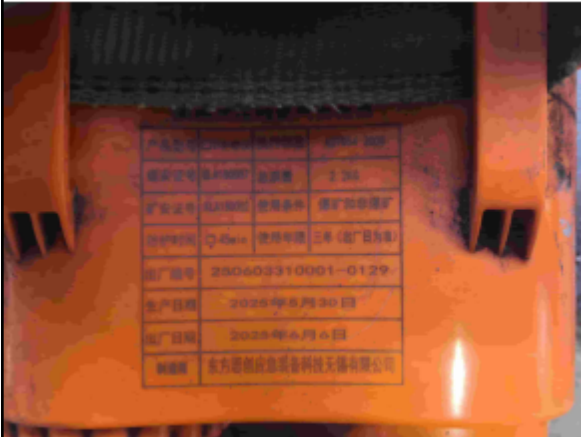
| 序号 | 样品状态 | 橙色整机完好 | 出厂编号 | 250603310001-0129 | | | |

| 8 | H14260707347 | 结构设计及外观 | 自救器开启、封印条是否断裂，外壳是否严重破损变形 | 合格 | 合格 | GB 24502-2023《煤矿用自救器》7.3.1 a | |
| | | 氧气瓶压力 (MPa) | ≥18MPa | 24 | 合格 | GB 24502-2023《煤矿用自救器》7.3.1 c | |

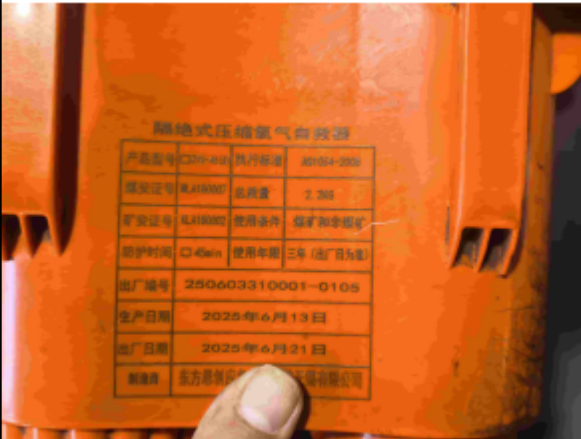
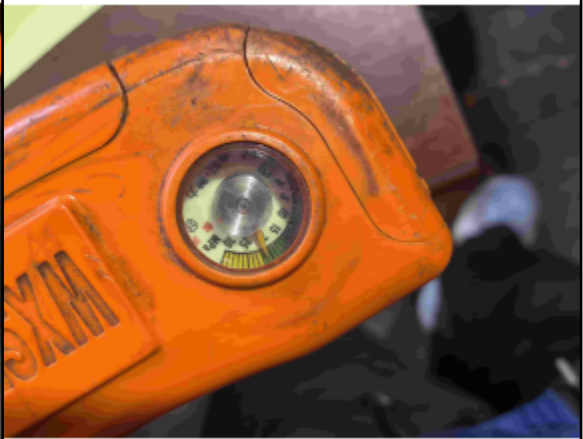
| 序号 | 样品状态 | 橙色整机完好 | 出厂编号 | 250603310001-0105 | | |

| 9 | H14260707348 | 结构设计及外观 | 自救器开启、封印条是否断裂，外壳是否严重破损变形 | 合格 | 合格 | GB 24502-2023《煤矿用自救器》7.3.1 a |
| | | 氧气瓶压力 (MPa) | ≥18MPa | 21 | 合格 | GB 24502-2023《煤矿用自救器》7.3.1 c |

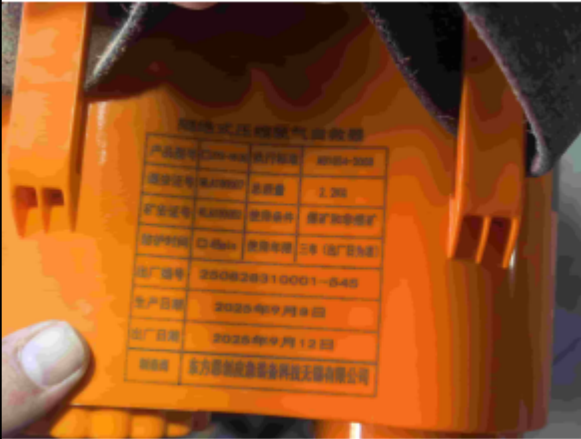
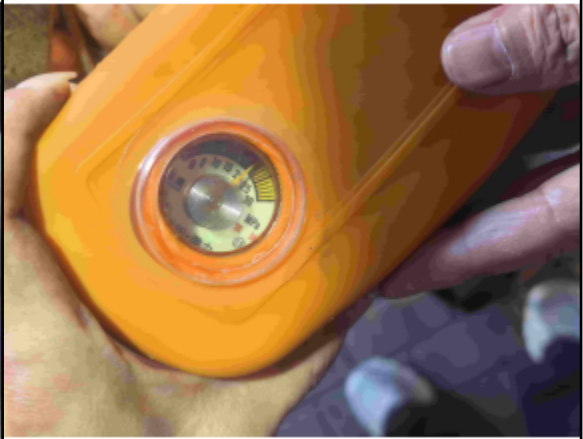
| 序号 | 样品状态 | 橙色整机完好 | 出厂编号 | 250828310001-545 | | |

| 10 | H14260707349 | 结构设计及外观 | 自救器开启、封印条是否断裂，外壳是否严重破损变形 | 合格 | 合格 | GB 24502-2023《煤矿用自救器》7.3.1 a |
| | | 氧气瓶压力 (MPa) | ≥18MPa | 20 | 合格 | GB 24502-2023《煤矿用自救器》7.3.1 c |
