# 检测检验报告

样品名称： 隔绝式压缩氧气自救器（在用品）

规格型号： ZY45X（MS）

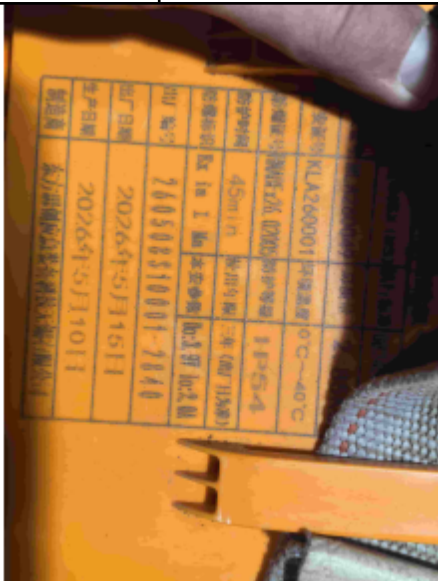
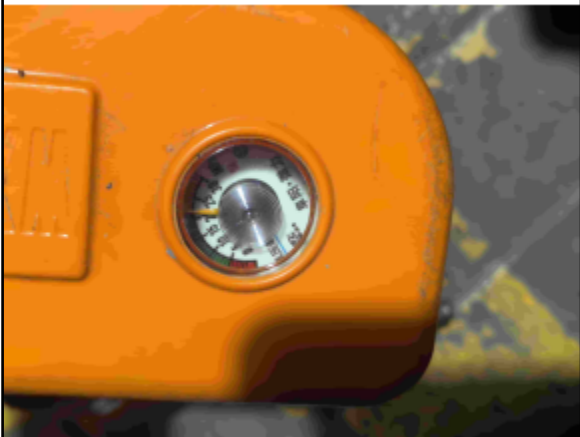
| 序号 | 样品状态 | 橙色整机完好 | 出厂编号 | 260508S10001-2840 | | |

| 1 | H14260707350 | 结构设计及外观 | 自救器开启、封印条是否断裂，外壳是否严重破损变形 | 合格 | 合格 | GB 24502-2023《煤矿用自救器》7.3.1 a |
| | | 氧气瓶压力 (MPa) | ≥18MPa | 23 | 合格 | GB 24502-2023《煤矿用自救器》7.3.1 c |

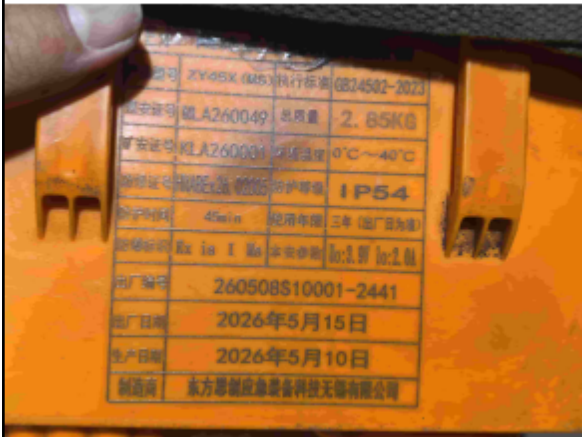
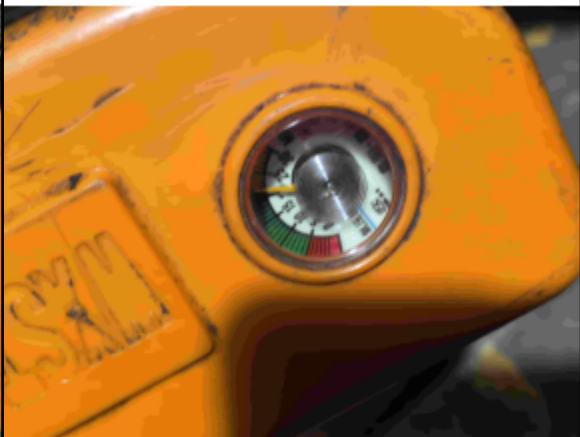
| 序号 | 样品状态 | 橙色整机完好 | 出厂编号 | 260508S10001-2441 | | |

| 2 | H14260707351 | 结构设计及外观 | 自救器开启、封印条是否断裂，外壳是否严重破损变形 | 合格 | 合格 | GB 24502-2023《煤矿用自救器》7.3.1 a |
| | | 氧气瓶压力 (MPa) | ≥18MPa | 24 | 合格 | GB 24502-2023《煤矿用自救器》7.3.1 c |

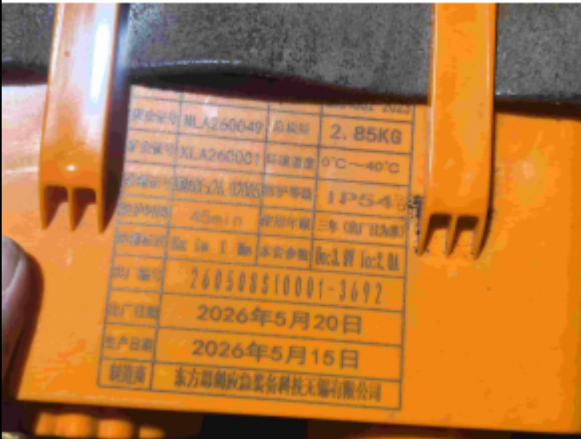
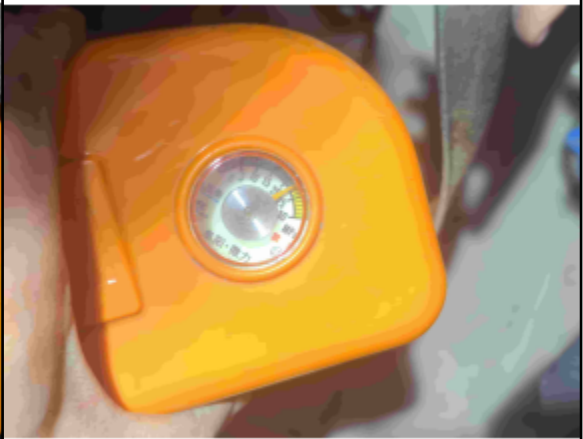
| 序号 | 样品状态 | 橙色整机完好 | 出厂编号 | 260508S10001-3692 | | |

| 3 | H14260707352 | 结构设计及外观 | 自救器开启、封印条是否断裂，外壳是否严重破损变形 | 合格 | 合格 | GB 24502-2023《煤矿用自救器》7.3.1 a |
| | | 氧气瓶压力(MPa) | ≥18MPa | 23 | 合格 | GB 24502-2023《煤矿用自救器》7.3.1 c |

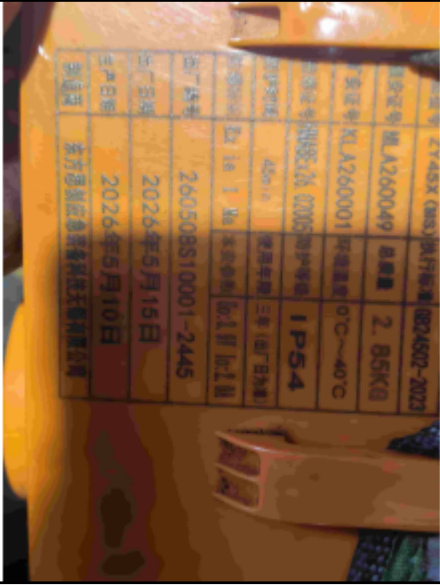
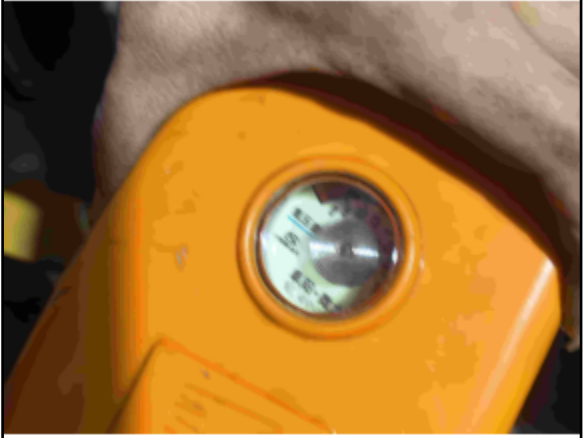
| 序号 | 样品状态 | 橙色整机完好 | 出厂编号 | 260508S10001-2445 | | |

| 4 | H14260707353 | 结构设计及外观 | 自救器开启、封印条是否断裂，外壳是否严重破损变形 | 合格 | 合格 | GB 24502-2023《煤矿用自救器》7.3.1 a |
| | | 氧气瓶压力(MPa) | ≥18MPa | 23 | 合格 | GB 24502-2023《煤矿用自救器》7.3.1 c |

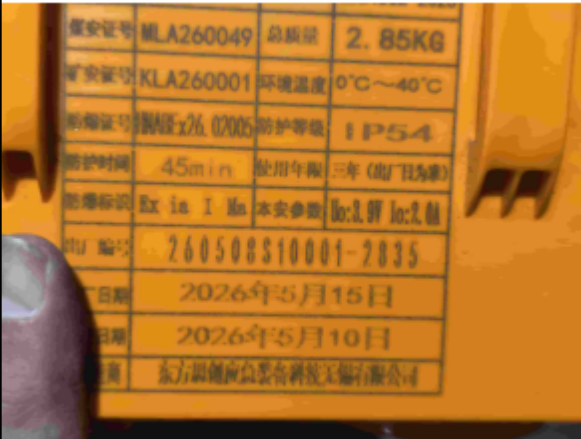
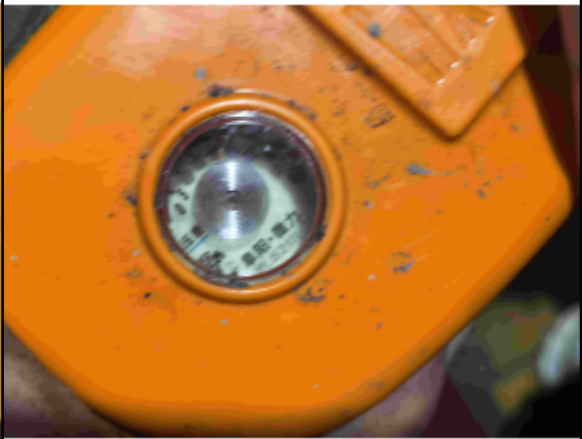
| 序号 | 样品状态 | 橙色整机完好 | 出厂编号 | 260508S10001-2835 | | |

| 5 | H14260707354 | 结构设计及外观 | 自救器开启、封印条是否断裂，外壳是否严重破损变形 | 合格 | 合格 | GB 24502-2023《煤矿用自救器》7.3.1 a |
| | | 氧气瓶压力(MPa) | ≥18MPa | 23 | 合格 | GB 24502-2023《煤矿用自救器》7.3.1 c |

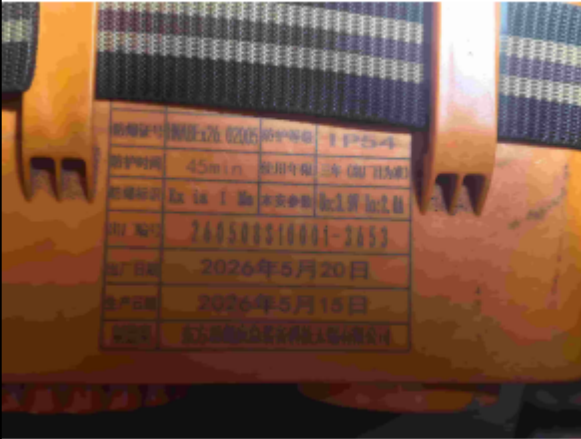
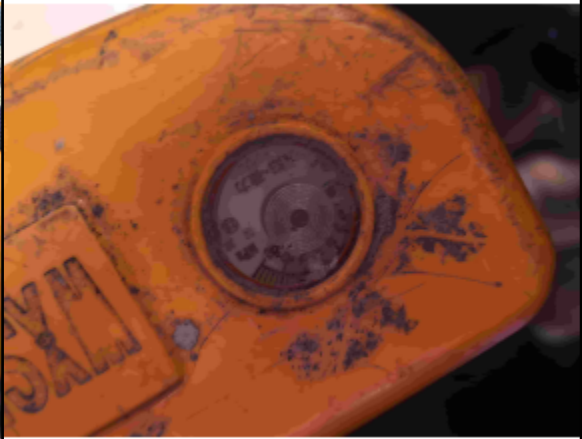
| 序号 | 样品状态 | 橙色整机完好 | 出厂编号 | 260508S10001-3653 | | |

| 6 | H14260707355 | 结构设计及外观 | 自救器开启、封印条是否断裂，外壳是否严重破损变形 | 合格 | 合格 | GB 24502-2023《煤矿用自救器》7.3.1 a |
| | | 氧气瓶压力(MPa) | ≥18MPa | 22 | 合格 | GB 24502-2023《煤矿用自救器》7.3.1 c |

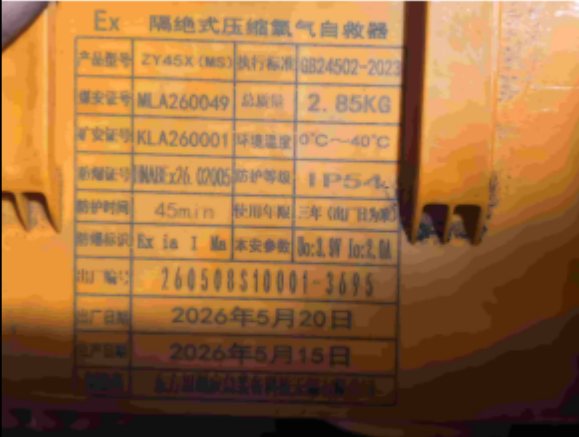
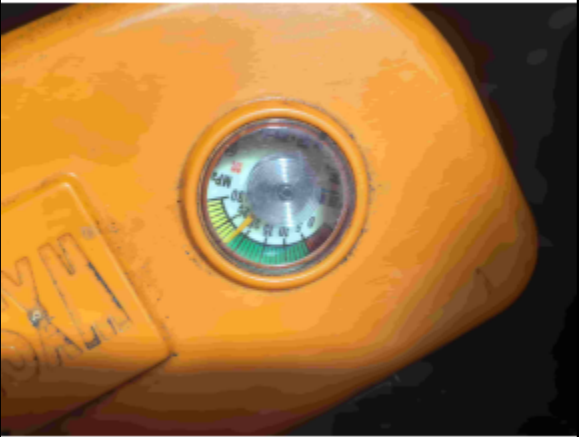
| 序号 | 样品状态 | 橙色整机完好 | 出厂编号 | 260508S10001-3695 | | |

| 7 | H14260707356 | 结构设计及外观 | 自救器开启、封印条是否断裂，外壳是否严重破损变形 | 合格 | 合格 | GB 24502-2023《煤矿用自救器》7.3.1 a |
| | | 氧气瓶压力(MPa) | ≥18MPa | 22 | 合格 | GB 24502-2023《煤矿用自救器》7.3.1 c |

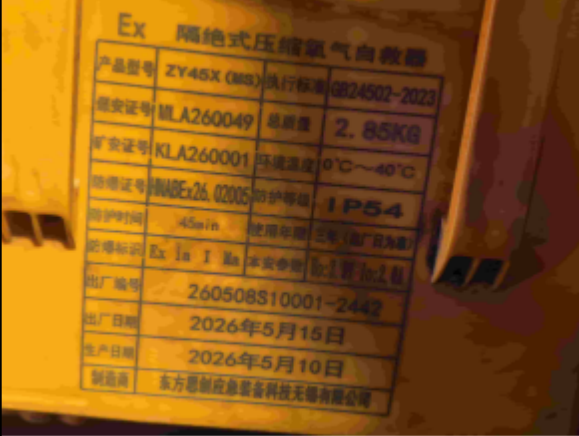
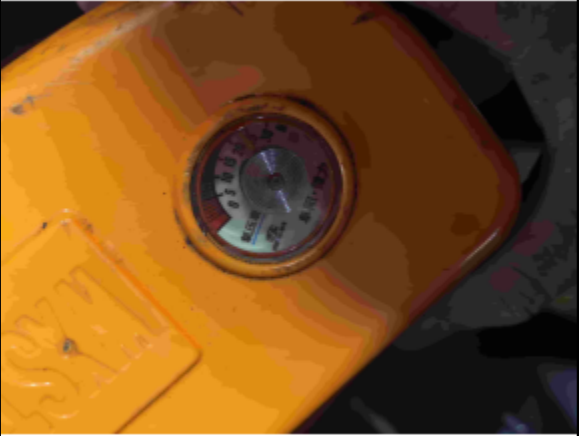
| 序号 | 样品状态 | 橙色整机完好 | 出厂编号 | 260508S10001-2442 | | |

| 8 | H14260707357 | 结构设计及外观 | 自救器开启、封印条是否断裂，外壳是否严重破损变形 | 合格 | 合格 | GB 24502-2023《煤矿用自救器》7.3.1 a |
| | | 氧气瓶压力(MPa) | ≥18MPa | 22 | 合格 | GB 24502-2023《煤矿用自救器》7.3.1 c |

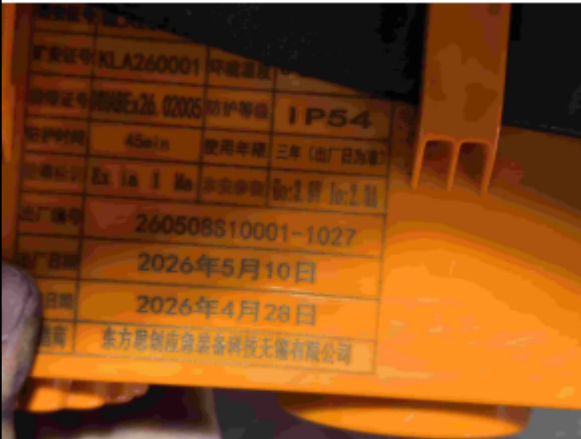
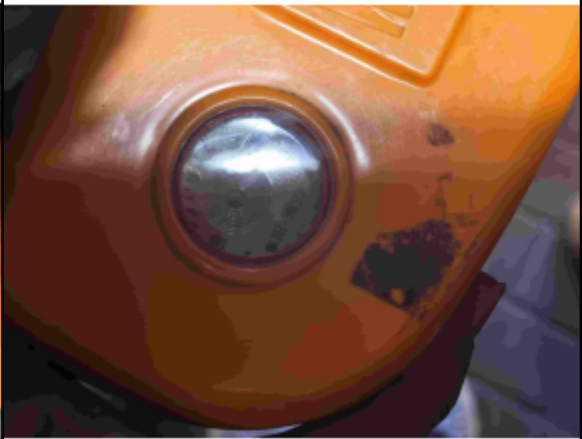
| 序号 | 样品状态 | 橙色整机完好 | 出厂编号 | 260508S10001-1027 | | |

| | | 结构设计及外观 | 自救器开启、封印条是否断裂，外壳是否严重破损变形 | 合格 | 合格 | GB 24502-2023《煤矿用自救器》7.3.1 a |
| 9 | H14260707358 | 氧气瓶压力 (MPa) | ≥18MPa | 22 | 合格 | GB 24502-2023《煤矿用自救器》7.3.1 c |

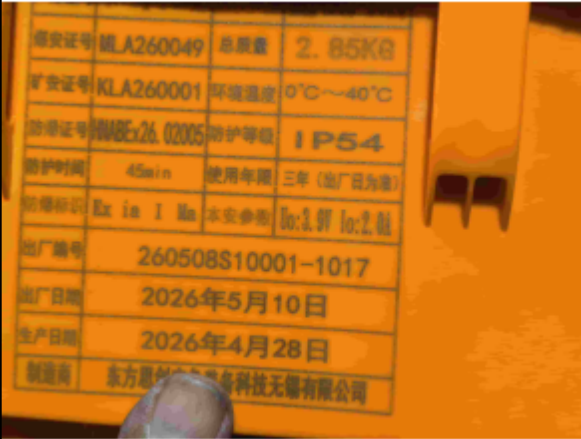
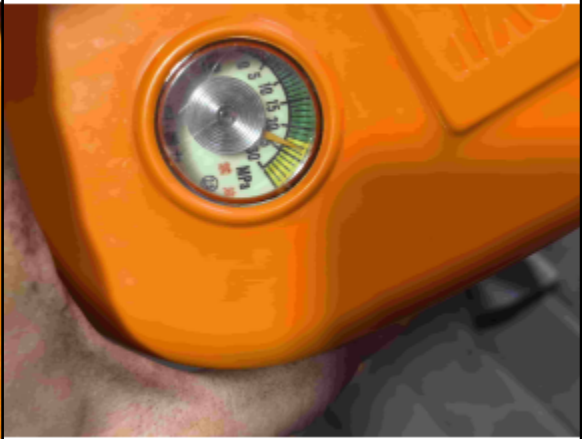
| 序号 | 样品状态 | 橙色整机完好 | 出厂编号 | 260508S10001-1017 | | |

| | | 结构设计及外观 | 自救器开启、封印条是否断裂，外壳是否严重破损变形 | 合格 | 合格 | GB 24502-2023《煤矿用自救器》7.3.1 a |
| 10 | H14260707359 | 氧气瓶压力 (MPa) | ≥18MPa | 23 | 合格 | GB 24502-2023《煤矿用自救器》7.3.1 c |
