# 检测检验报告

样品名称： 隔绝式压缩氧气自救器（在用品）  
规格型号： ZYX-45（S）  
委托单位：  
报告日期： 2026-08-31

| 检验项目 | 结构设计及外观、氧气瓶压力 | | |
| 依据标准 | GB 24502-2023 《煤矿用自救器》 | | |

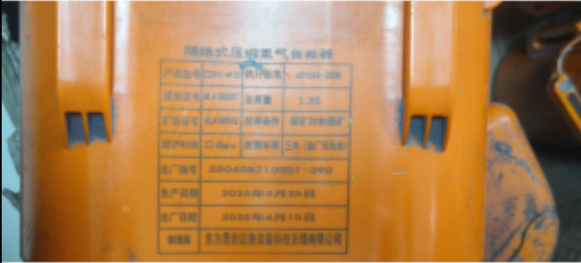
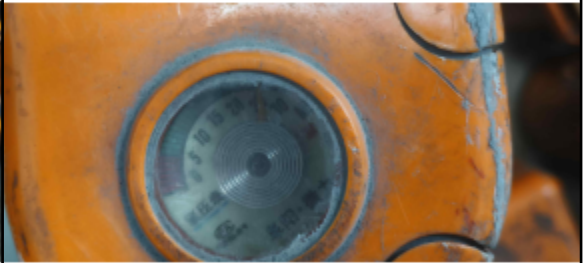
| 序号 | 样品状态 | 橙色整机完好 | 出厂编号 | 250408310001-390 | | |

| 1 | H14260700553 | 结构设计及外观 | 自救器开启、封印条是否断裂，外壳是否严重破损变形 | 合格 | 合格 | GB 24502-2023《煤矿用自救器》7.3.1 a |
| | | 氧气瓶压力 (MPa) | ≥18MPa | 25 | 合格 | GB 24502-2023《煤矿用自救器》7.3.1 c |

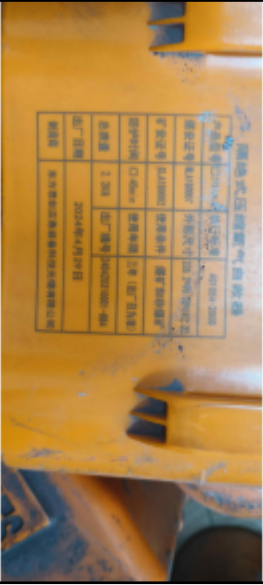
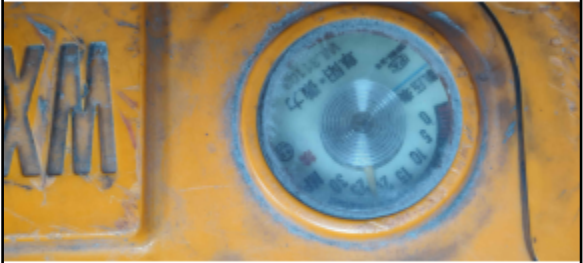
| 序号 | 样品状态 | 橙色整机完好 | 出厂编号 | 240420310001-884 | | |

| 2 | H14260700554 | 结构设计及外观 | 自救器开启、封印条是否断裂，外壳是否严重破损变形 | 合格 | 合格 | GB 24502-2023《煤矿用自救器》7.3.1 a |
| | | 氧气瓶压力 (MPa) | ≥18MPa | 22 | 合格 | GB 24502-2023《煤矿用自救器》7.3.1 c |

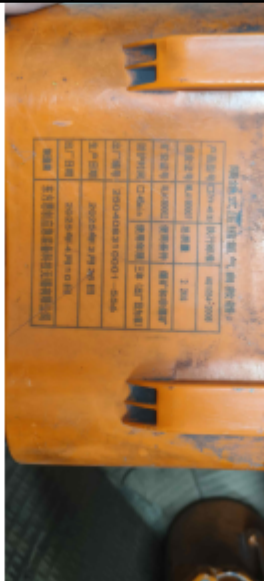
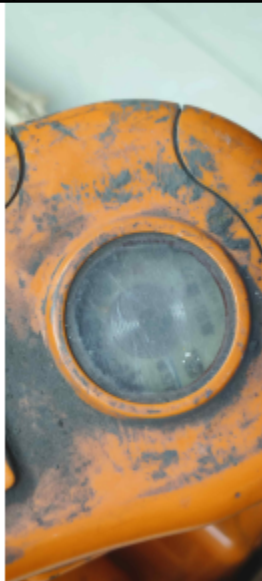
| 序号 | 样品状态 | 橙色整机完好 | 出厂编号 | 250408310001-556 | | |

| 3 | H14260700555 | 结构设计及外观 | 自救器开启、封印条是否断裂，外壳是否严重破损变形 | 合格 | 合格 | GB 24502-2023《煤矿用自救器》7.3.1 a |
| | | 氧气瓶压力 (MPa) | ≥18MPa | 23 | 合格 | GB 24502-2023《煤矿用自救器》7.3.1 c |

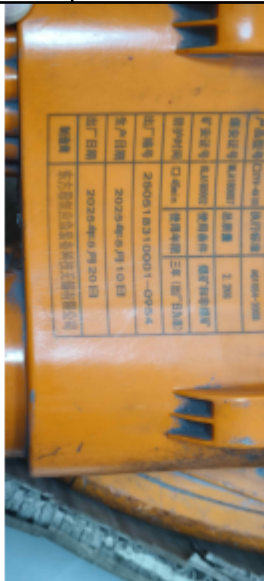
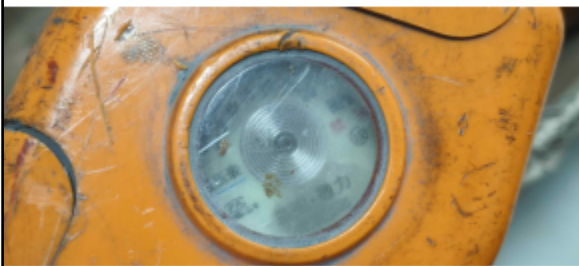
| 序号 | 样品状态 | 橙色整机完好 | 出厂编号 | 250408310001-0954 | | |

| 4 | H14260700556 | 结构设计及外观 | 自救器开启、封印条是否断裂，外壳是否严重破损变形 | 合格 | 合格 | GB 24502-2023《煤矿用自救器》7.3.1 a |
| | | 氧气瓶压力 (MPa) | ≥18MPa | 23 | 合格 | GB 24502-2023《煤矿用自救器》7.3.1 c |

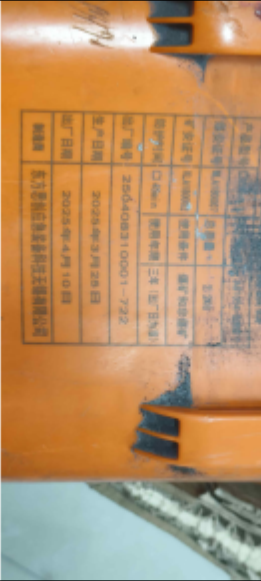
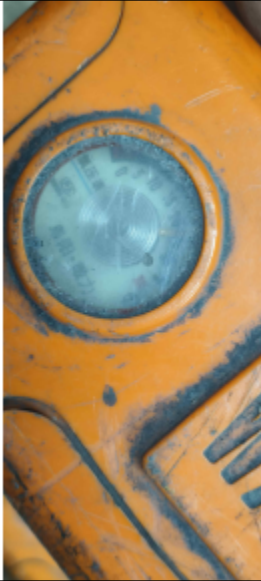
| 序号 | 样品状态 | 橙色整机完好 | 出厂编号 | 250408310001-722 | | |

| 5 | H14260700557 | 结构设计及外观 | 自救器开启、封印条是否断裂，外壳是否严重破损变形 | 合格 | 合格 | GB 24502-2023《煤矿用自救器》7.3.1 a |
| | | 氧气瓶压力 (MPa) | ≥18MPa | 24 | 合格 | GB 24502-2023《煤矿用自救器》7.3.1 c |

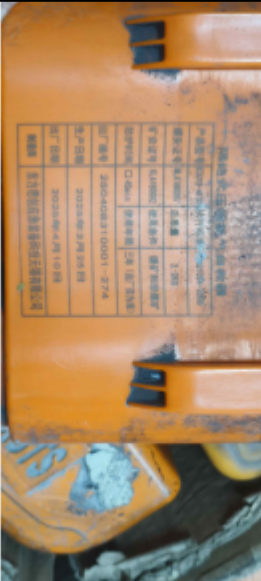
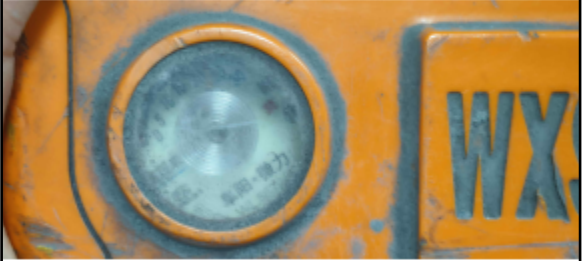
| 序号 | 样品状态 | 橙色整机完好 | 出厂编号 | 250408310001-274 | | |

| 6 | H14260700558 | 结构设计及外观 | 自救器开启、封印条是否断裂，外壳是否严重破损变形 | 合格 | 合格 | GB 24502-2023《煤矿用自救器》7.3.1 a |
| | | 氧气瓶压力 (MPa) | ≥18MPa | 23 | 合格 | GB 24502-2023《煤矿用自救器》7.3.1 c |

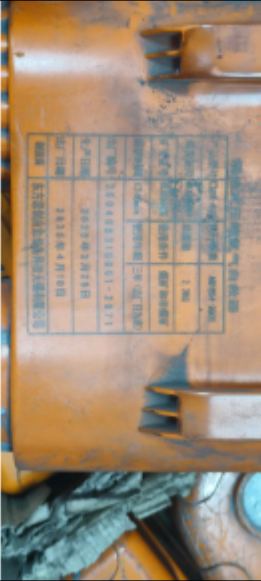
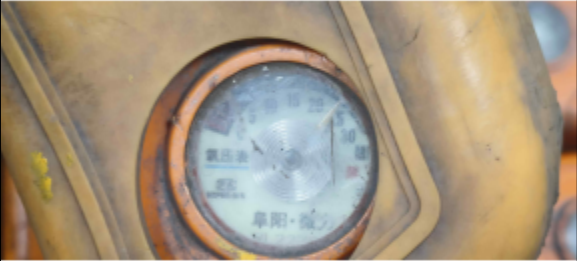
| 序号 | 样品状态 | 橙色整机完好 | 出厂编号 | 250408310001-2071 | | |

| 7 | H14260700559 | 结构设计及外观 | 自救器开启、封印条是否断裂，外壳是否严重破损变形 | 合格 | 合格 | GB 24502-2023《煤矿用自救器》7.3.1 a |
| | | 氧气瓶压力 (MPa) | ≥18MPa | 24 | 合格 | GB 24502-2023《煤矿用自救器》7.3.1 c |

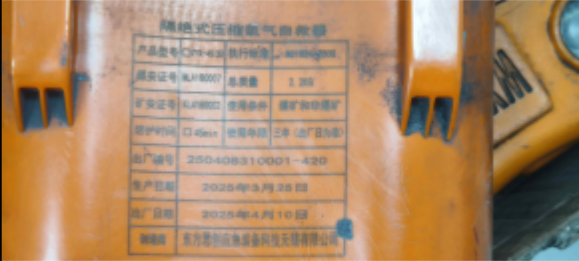
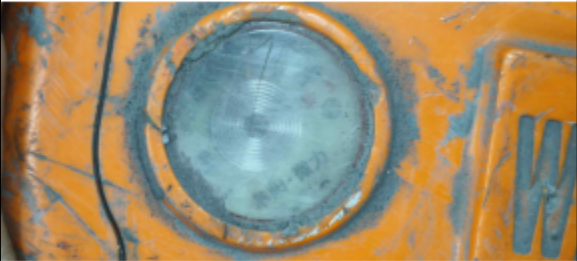
| 序号 | 样品状态 | 橙色整机完好 | 出厂编号 | 250408310001-420 | | |

| 8 | H14260700560 | 结构设计及外观 | 自救器开启、封印条是否断裂，外壳是否严重破损变形 | 合格 | 合格 | GB 24502-2023《煤矿用自救器》7.3.1 a |
| | | 氧气瓶压力 (MPa) | ≥18MPa | 24 | 合格 | GB 24502-2023《煤矿用自救器》7.3.1 c |

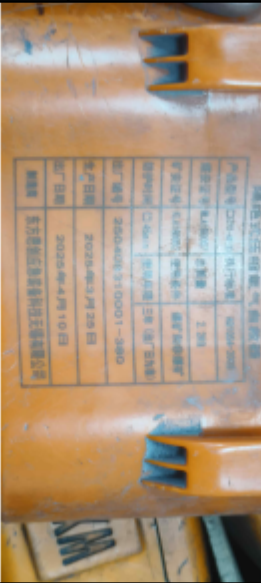
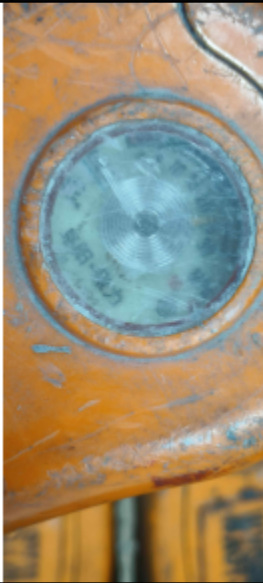
| 序号 | 样品状态 | 橙色整机完好 | 出厂编号 | 250408310001-380 | | |

| | | 结构设计及外观 | 自救器开启、封印条是否断裂，外壳是否严重破损变形 | 合格 | 合格 | GB 24502-2023《煤矿用自救器》7.3.1 a |
| 9 | H14260700561 | 氧气瓶压力 (MPa) | ≥18MPa | 24 | 合格 | GB 24502-2023《煤矿用自救器》7.3.1 c |

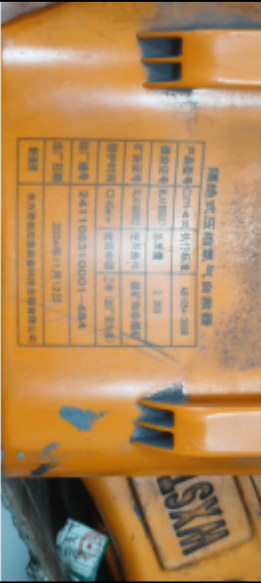
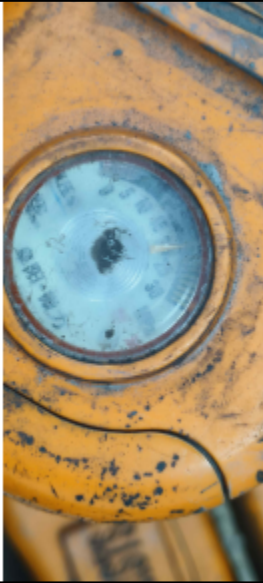
| 序号 | 样品状态 | 橙色整机完好 | 出厂编号 | 241105310001-484 | | |

| | | 结构设计及外观 | 自救器开启、封印条是否断裂，外壳是否严重破损变形 | 合格 | 合格 | GB 24502-2023《煤矿用自救器》7.3.1 a |
| 10 | H14260700562 | 氧气瓶压力 (MPa) | ≥18MPa | 21 | 合格 | GB 24502-2023《煤矿用自救器》7.3.1 c |
