# 检测检验报告

样品名称： 隔绝式压缩氧气自救器（在用品）

规格型号： ZYX-45（S）

| 依据标准 | GB 24502-2023 《煤矿用自救器》 | | |

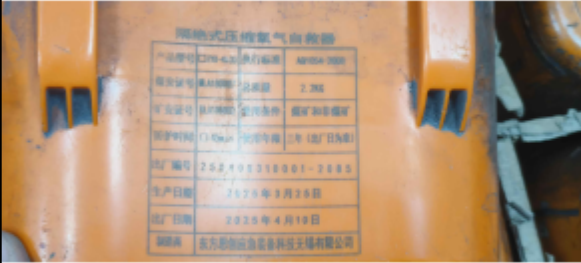
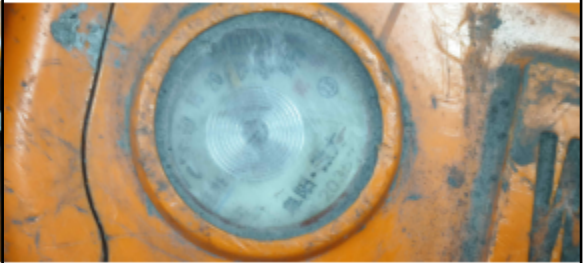
| 序号 | 样品状态 | 橙色整机完好 | 出厂编号 | 250408310001-2085 | | |
| 1 | H14260700563 | 结构设计及外观 | 自救器开启、封印条是否断裂，外壳是否严重破损变形 | 合格 | 合格 | GB 24502-2023《煤矿用自救器》7.3.1 a |
| | | 氧气瓶压力 (MPa) | ≥18MPa | 23 | 合格 | GB 24502-2023《煤矿用自救器》7.3.1 c |

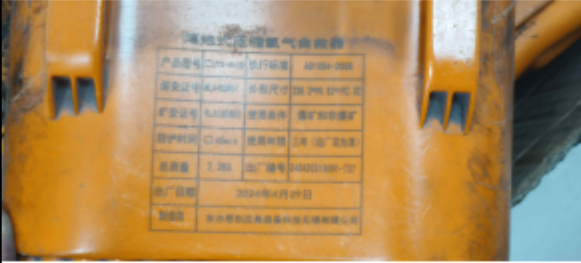
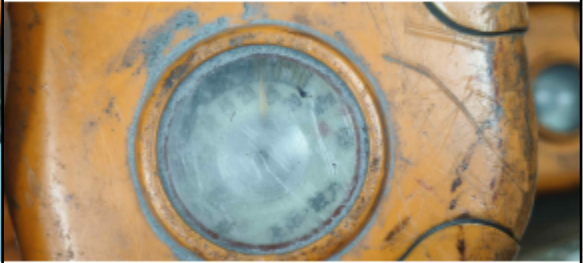
| 序号 | 样品状态 | 橙色整机完好 | 出厂编号 | 240420310001-737 | | |
| 2 | H14260700564 | 结构设计及外观 | 自救器开启、封印条是否断裂，外壳是否严重破损变形 | 合格 | 合格 | GB 24502-2023《煤矿用自救器》7.3.1 a |
| | | 氧气瓶压力 (MPa) | ≥18MPa | 22 | 合格 | GB 24502-2023《煤矿用自救器》7.3.1 c |

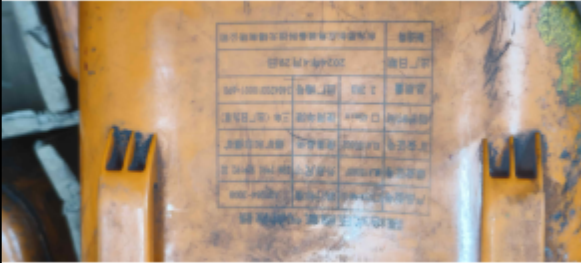
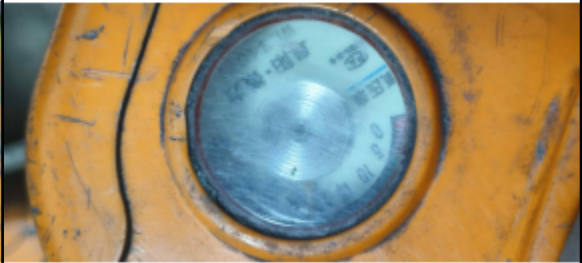
| 序号 | 样品状态 | 橙色整机完好 | 出厂编号 | 240420310001-690 | | |
| 3 | H14260700565 | 结构设计及外观 | 自救器开启、封印条是否断裂，外壳是否严重破损变形 | 合格 | 合格 | GB 24502-2023《煤矿用自救器》7.3.1 a |
| | | 氧气瓶压力 (MPa) | ≥18MPa | 22 | 合格 | GB 24502-2023《煤矿用自救器》7.3.1 c |

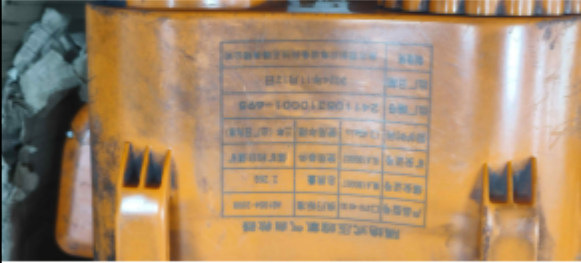
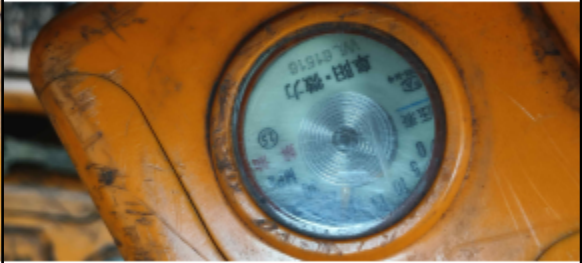
| | 样品状态 | 橙色整机完好 | 出厂编号 | 241105310001-695 | | |
| 4 | H14260700566 | 结构设计及外观 | 自救器开启、封印条是否断裂，外壳是否严重破损变形 | 合格 | 合格 | GB 24502-2023《煤矿用自救器》7.3.1 a |
| | | 氧气瓶压力 (MPa) | ≥18MPa | 22 | 合格 | GB 24502-2023《煤矿用自救器》7.3.1 c |

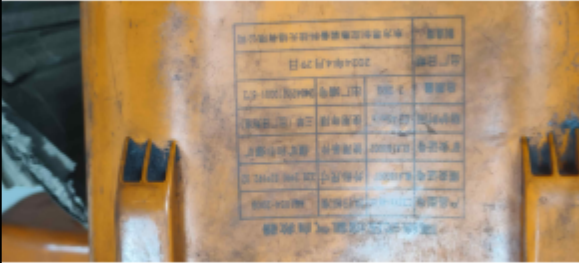
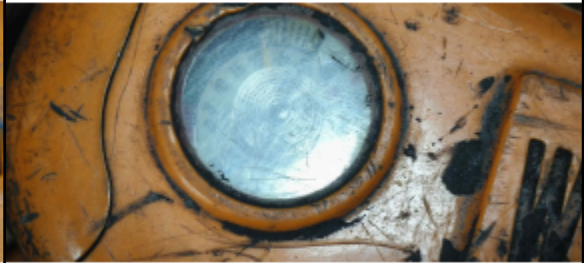
| 序号 | 样品状态 | 橙色整机完好 | 出厂编号 | 240420310001-572 | | |
| 5 | H14260700567 | 结构设计及外观 | 自救器开启、封印条是否断裂，外壳是否严重破损变形 | 合格 | 合格 | GB 24502-2023《煤矿用自救器》7.3.1 a |
| | | 氧气瓶压力 (MPa) | ≥18MPa | 21 | 合格 | GB 24502-2023《煤矿用自救器》7.3.1 c |

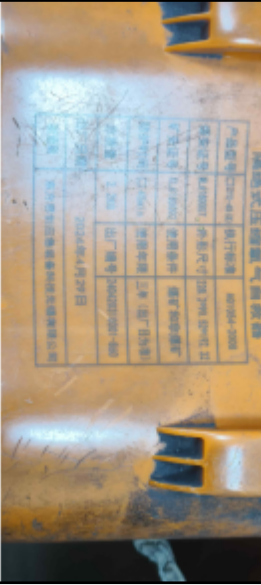
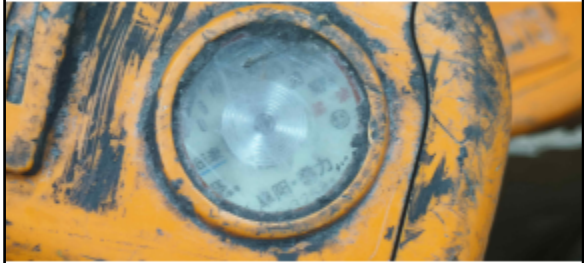
| 序号 | 样品状态 | 橙色整机完好 | 出厂编号 | 240420310001-860 | | |
| 6 | H14260700568 | 结构设计及外观 | 自救器开启、封印条是否断裂，外壳是否严重破损变形 | 合格 | 合格 | GB 24502-2023《煤矿用自救器》7.3.1 a |
| | | 氧气瓶压力 (MPa) | ≥18MPa | 22 | 合格 | GB 24502-2023《煤矿用自救器》7.3.1 c |

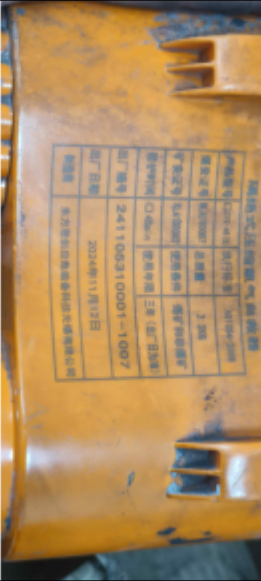
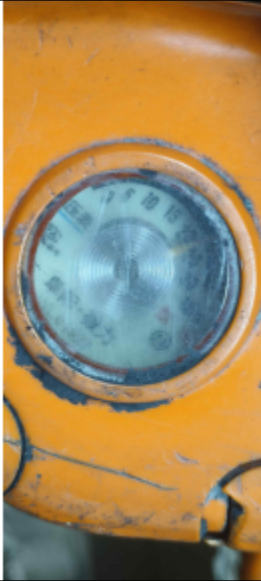
| 序号 | 样品状态 | 橙色整机完好 | 出厂编号 | 241105310001-1007 | | |
| 7 | H14260700569 | 结构设计及外观 | 自救器开启、封印条是否断裂，外壳是否严重破损变形 | 合格 | 合格 | GB 24502-2023《煤矿用自救器》7.3.1 a |
| | | 氧气瓶压力 (MPa) | ≥18MPa | 22 | 合格 | GB 24502-2023《煤矿用自救器》7.3.1 c |

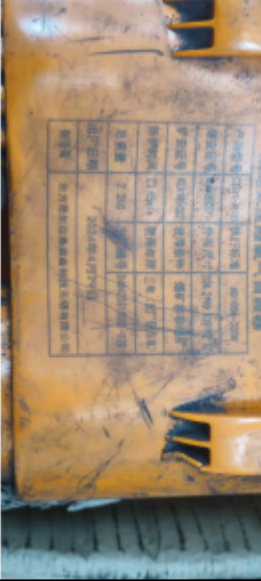
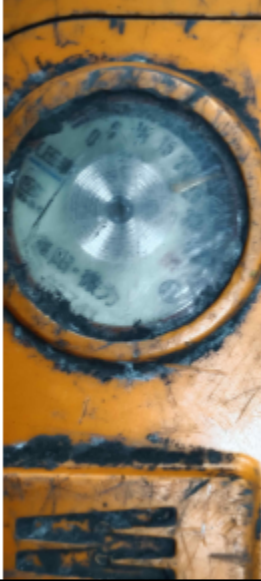
| 序号 | 样品状态 | 橙色整机完好 | 出厂编号 | 240420310001-528 | | |
| 8 | H14260700570 | 结构设计及外观 | 自救器开启、封印条是否断裂，外壳是否严重破损变形 | 合格 | 合格 | GB 24502-2023《煤矿用自救器》7.3.1 a |
| | | 氧气瓶压力 (MPa) | ≥18MPa | 23 | 合格 | GB 24502-2023《煤矿用自救器》7.3.1 c |

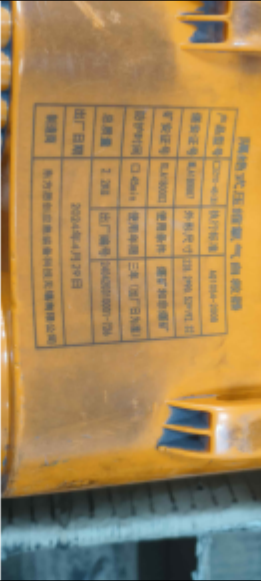
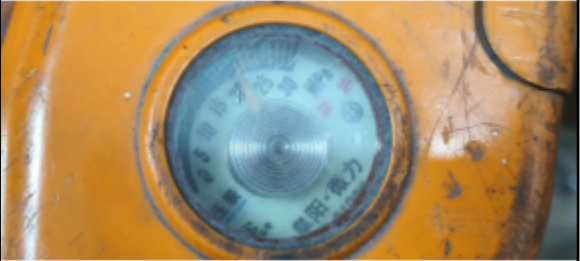
| 序号 | 样品状态 | 橙色整机完好 | 出厂编号 | 240420310001-726 | | |
| 9 | H14260700571 | 结构设计及外观 | 自救器开启、封印条是否断裂，外壳是否严重破损变形 | 合格 | 合格 | GB 24502-2023《煤矿用自救器》7.3.1 a |
| | | 氧气瓶压力 (MPa) | ≥18MPa | 21 | 合格 | GB 24502-2023《煤矿用自救器》7.3.1 c |

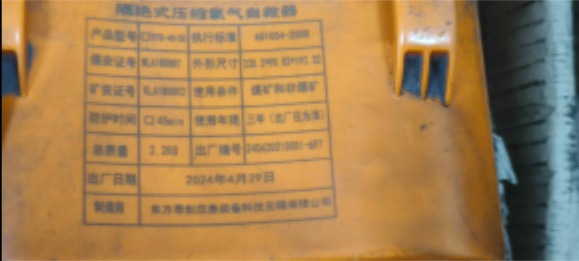
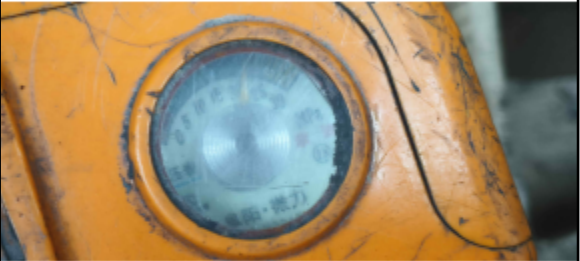
| 序号 | 样品状态 | 橙色整机完好 | 出厂编号 | 240420310001-697 | | |
| 10 | H14260700572 | 结构设计及外观 | 自救器开启、封印条是否断裂，外壳是否严重破损变形 | 合格 | 合格 | GB 24502-2023《煤矿用自救器》7.3.1 a |
| | | 氧气瓶压力 (MPa) | ≥18MPa | 22 | 合格 | GB 24502-2023《煤矿用自救器》7.3.1 c |
