# 检测检验报告

样品名称： 隔绝式压缩氧气自救器（在用品）

规格型号： ZYX-45（S）

| 依据标准 | GB 24502-2023 《煤矿用自救器》 | | |

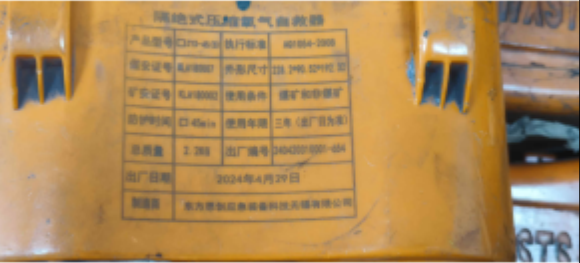
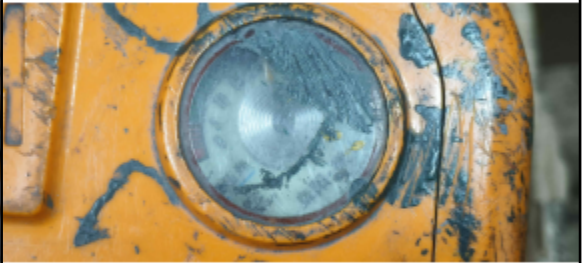
| 序号 | 样品状态 | 橙色整机完好 | 出厂编号 | 240420310001-654 | | |
| 1 | H14260700573 | 结构设计及外观 | 自救器开启、封印条是否断裂，外壳是否严重破损变形 | 合格 | 合格 | GB 24502-2023《煤矿用自救器》7.3.1 a |
| | | 氧气瓶压力(MPa) | ≥18MPa | 22 | 合格 | GB 24502-2023《煤矿用自救器》7.3.1 c |

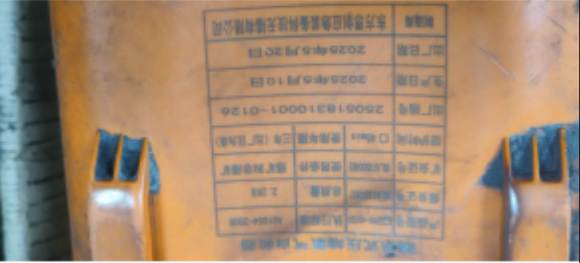
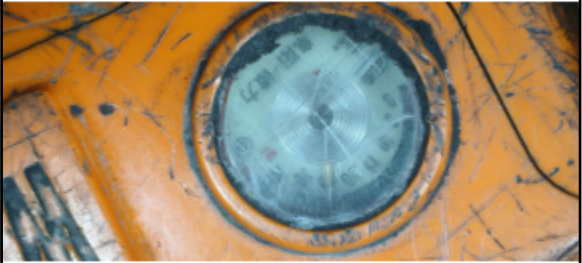
| 序号 | 样品状态 | 橙色整机完好 | 出厂编号 | 250508310001-0126 | | |
| 2 | H14260700574 | 结构设计及外观 | 自救器开启、封印条是否断裂，外壳是否严重破损变形 | 合格 | 合格 | GB 24502-2023《煤矿用自救器》7.3.1 a |
| | | 氧气瓶压力(MPa) | ≥18MPa | 24 | 合格 | GB 24502-2023《煤矿用自救器》7.3.1 c |

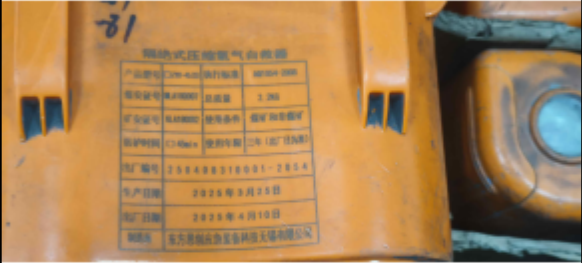
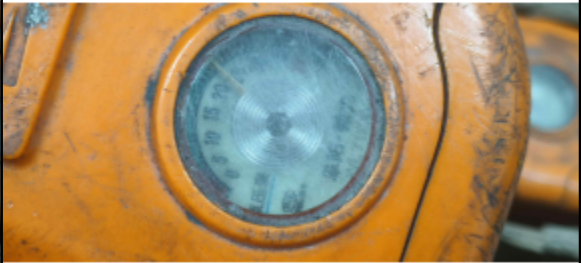
| 序号 | 样品状态 | 橙色整机完好 | 出厂编号 | 250408310001-2054 | | |
| | | 结构设计及外观 | 自救器开启、封印条是否断裂，外壳是否严重破损变形 | 合格 | 合格 | GB 24502-2023《煤矿用自救器》7.3.1 a |
| 3 | H14260700575 | 氧气瓶压力 (MPa) | ≥18MPa | 263 | 合格 | GB 24502-2023《煤矿用自救器》7.3.1 c |

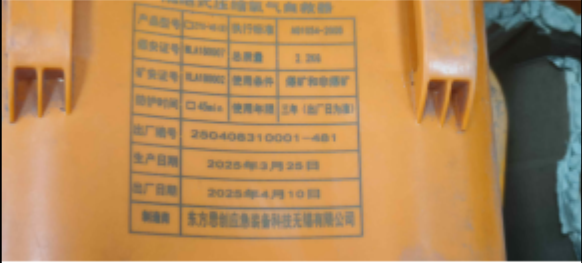
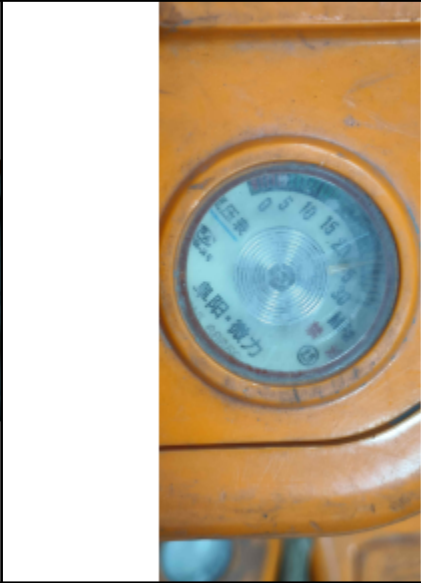
| 序号 | 样品状态 | 橙色整机完好 | 出厂编号 | 250408310001-481 | | |
| | | 结构设计及外观 | 自救器开启、封印条是否断裂，外壳是否严重破损变形 | 合格 | 合格 | GB 24502-2023《煤矿用自救器》7.3.1 a |
| 4 | H14260700576 | 氧气瓶压力 (MPa) | ≥18MPa | 23 | 合格 | GB 24502-2023《煤矿用自救器》7.3.1 c |

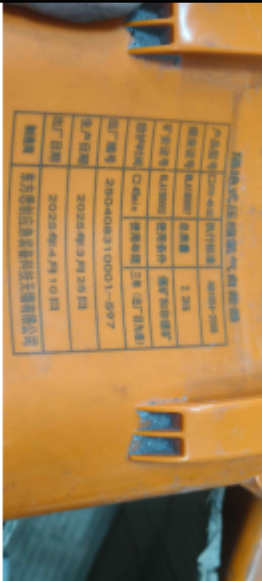
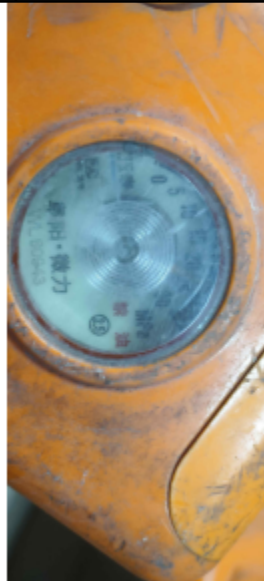
| 序号 | 样品状态 | 橙色整机完好 | 出厂编号 | 250408310001-597 | | |
| 7 | H14260700579 | 结构设计及外观 | 自救器开启、封印条是否断裂，外壳是否严重破损变形 | 合格 | 合格 | GB 24502-2023《煤矿用自救器》7.3.1 a |
| | | 氧气瓶压力 (MPa) | ≥18MPa | 23 | 合格 | GB 24502-2023《煤矿用自救器》7.3.1 c |

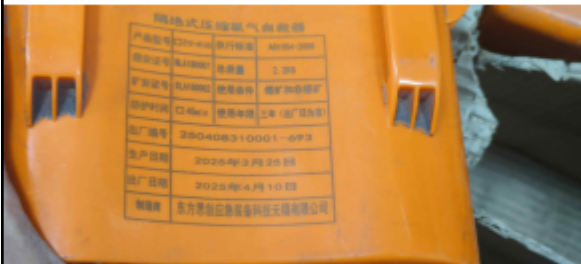
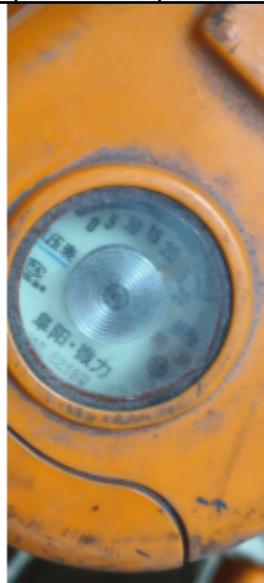
| 序号 | 样品状态 | 橙色整机完好 | 出厂编号 | 250408310001-693 | | |
| 8 | H14260700580 | 结构设计及外观 | 自救器开启、封印条是否断裂，外壳是否严重破损变形 | 合格 | 合格 | GB 24502-2023《煤矿用自救器》7.3.1 a |
| | | 氧气瓶压力 (MPa) | ≥18MPa | 23 | 合格 | GB 24502-2023《煤矿用自救器》7.3.1 c |

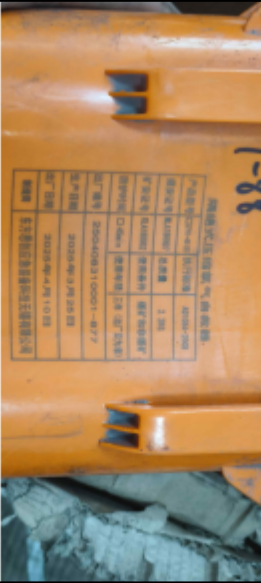
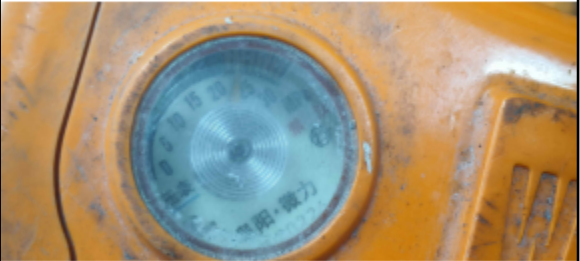
| 序号 | 样品状态 | 橙色整机完好 | 出厂编号 | 250408310001-877 | | |
| 10 | H14260700582 | 结构设计及外观 | 自救器开启、封印条是否断裂，外壳是否严重破损变形 | 合格 | 合格 | GB 24502-2023《煤矿用自救器》7.3.1 a |
| | | 氧气瓶压力 (MPa) | ≥18MPa | 24 | 合格 | GB 24502-2023《煤矿用自救器》7.3.1 c |
