编号：2457608-2026

# 检测检验报告

样品名称： 隔绝式压缩氧气自救器（在用品）

规格型号： ZYX-45（S）

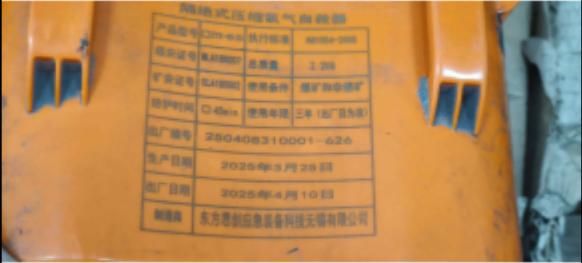
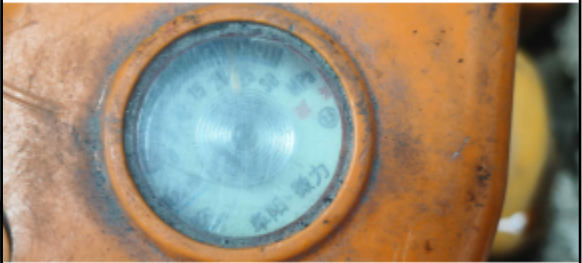
| 序号 | 样品状态 | 橙色整机完好 | 出厂编号 | 250408310001-626 | | |

| 1 | H14260700583 | 结构设计及外观 | 自救器开启、封印条是否断裂，外壳是否严重破损变形 | 合格 | 合格 | GB 24502-2023《煤矿用自救器》7.3.1 a |
| | | 氧气瓶压力(MPa) | ≥18MPa | 23 | 合格 | GB 24502-2023《煤矿用自救器》7.3.1 c |

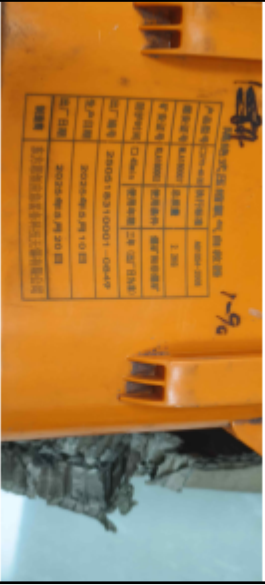
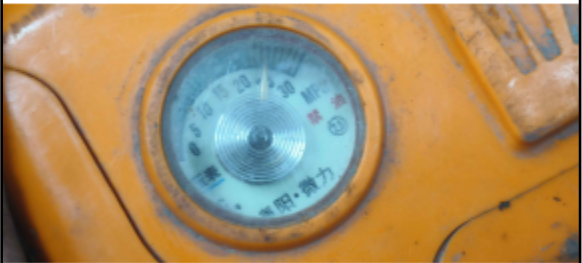
| 序号 | 样品状态 | 橙色整机完好 | 出厂编号 | 250518310001-0849 | | |

| 2 | H14260700584 | 结构设计及外观 | 自救器开启、封印条是否断裂，外壳是否严重破损变形 | 合格 | 合格 | GB 24502-2023《煤矿用自救器》7.3.1 a |
| | | 氧气瓶压力(MPa) | ≥18MPa | 24 | 合格 | GB 24502-2023《煤矿用自救器》7.3.1 c |

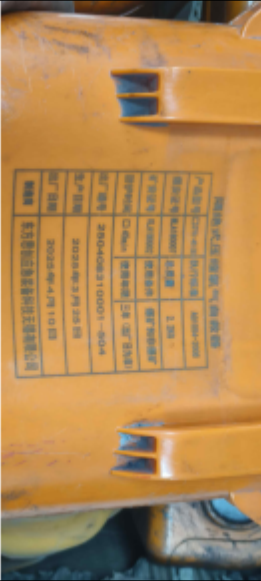
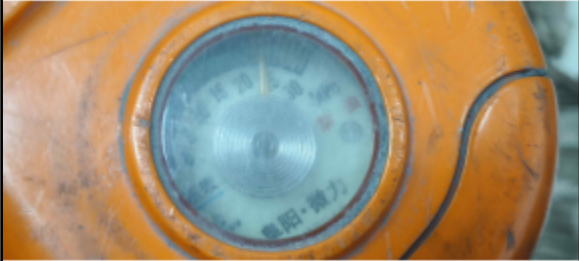
| 序号 | 样品状态 | 橙色整机完好 | 出厂编号 | 250408310001-504 | | |

| 3 | H14260700585 | 结构设计及外观 | 自救器开启、封印条是否断裂，外壳是否严重破损变形 | 合格 | 合格 | GB 24502-2023《煤矿用自救器》7.3.1 a |
| | | 氧气瓶压力 (MPa) | ≥18MPa | 24 | 合格 | GB 24502-2023《煤矿用自救器》7.3.1 c |

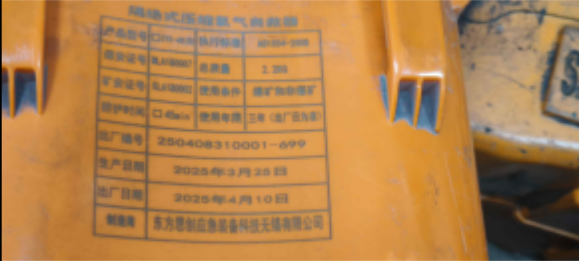
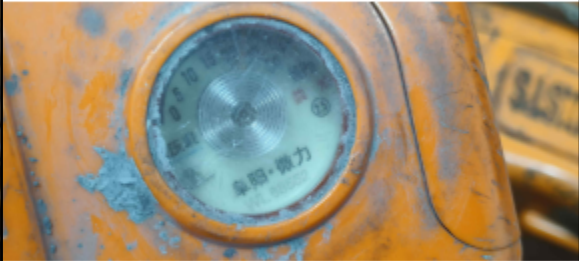
| 序号 | 样品状态 | 橙色整机完好 | 出厂编号 | 250408310001-699 | | |

| 4 | H14260700586 | 结构设计及外观 | 自救器开启、封印条是否断裂，外壳是否严重破损变形 | 合格 | 合格 | GB 24502-2023《煤矿用自救器》7.3.1 a |
| | | 氧气瓶压力 (MPa) | ≥18MPa | 23 | 合格 | GB 24502-2023《煤矿用自救器》7.3.1 c |

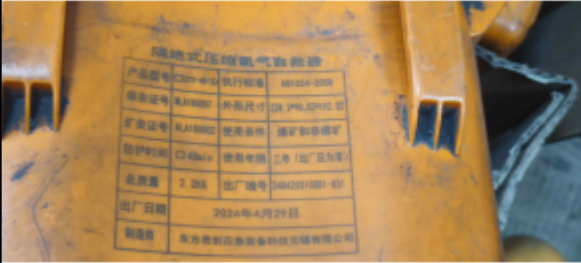
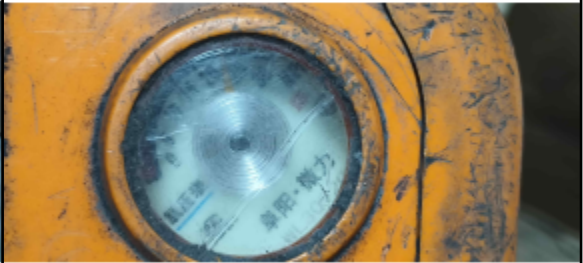
| 序号 | 样品状态 | 橙色整机完好 | 出厂编号 | 240420310001-531 | | |

| 5 | H14260700587 | 结构设计及外观 | 自救器开启、封印条是否断裂，外壳是否严重破损变形 | 合格 | 合格 | GB 24502-2023《煤矿用自救器》7.3.1 a |
| | | 氧气瓶压力(MPa) | ≥18MPa | 23 | 合格 | GB 24502-2023《煤矿用自救器》7.3.1 c |

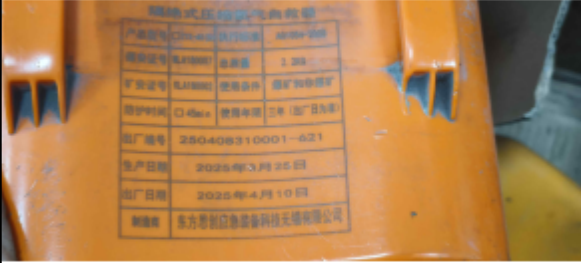
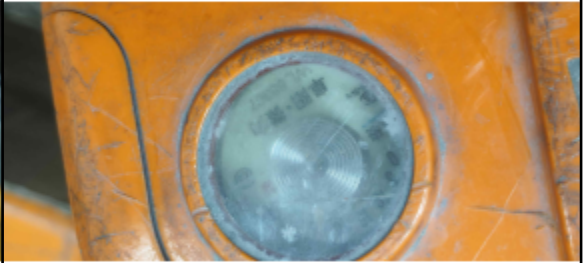
| 序号 | 样品状态 | 橙色整机完好 | 出厂编号 | 250408310001-621 | | |

| 6 | H14260700588 | 结构设计及外观 | 自救器开启、封印条是否断裂，外壳是否严重破损变形 | 合格 | 合格 | GB 24502-2023《煤矿用自救器》7.3.1 a |
| | | 氧气瓶压力(MPa) | ≥18MPa | 23 | 合格 | GB 24502-2023《煤矿用自救器》7.3.1 c |

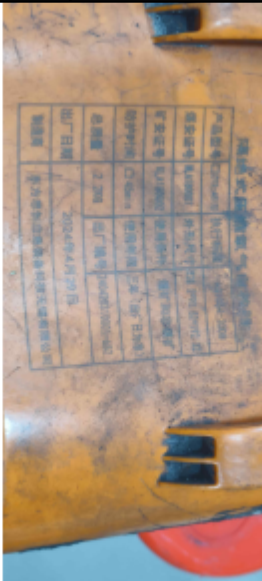
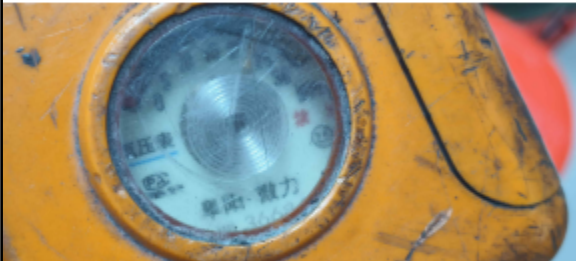
| 序号 | 样品状态 | 橙色整机完好 | 出厂编号 | 240420310001-652 | | |

| 9 | H14260700591 | 结构设计及外观 | 自救器开启、封印条是否断裂，外壳是否严重破损变形 | 合格 | 合格 | GB 24502-2023《煤矿用自救器》7.3.1 a |
| | | 氧气瓶压力 (MPa) | ≥18MPa | 23 | 合格 | GB 24502-2023《煤矿用自救器》7.3.1 c |

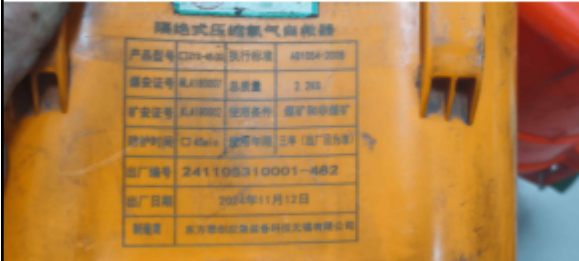
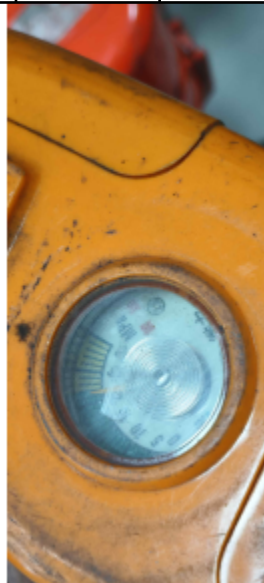
| 序号 | 样品状态 | 橙色整机完好 | 出厂编号 | 241105310001-482 | | |

| 10 | H14260700592 | 结构设计及外观 | 自救器开启、封印条是否断裂，外壳是否严重破损变形 | 合格 | 合格 | GB 24502-2023《煤矿用自救器》7.3.1 a |
| | | 氧气瓶压力 (MPa) | ≥18MPa | 21 | 合格 | GB 24502-2023《煤矿用自救器》7.3.1 c |
