编号：2458035-2026

# 检测检验报告

样品名称： 隔绝式压缩氧气自救器（在用品）

规格型号： ZYX120

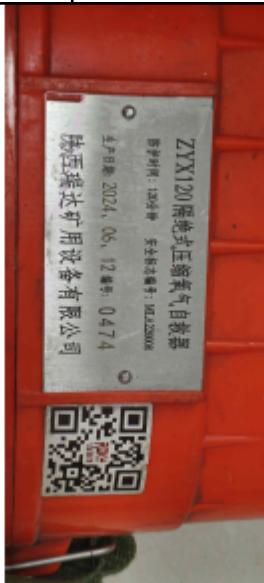
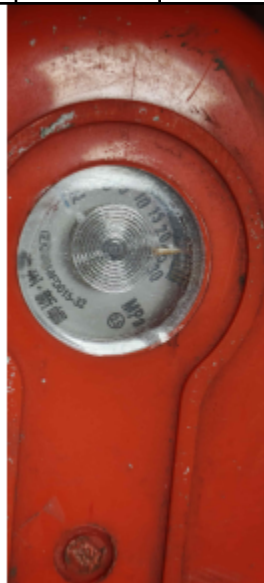
| 序号 | 样品状态 | 红色整机完好 | 出厂编号 | 0474 | | |

| 1 | H14260700595 | 结构设计及外观 | 自救器开启、封印条是否断裂，外壳是否严重破损变形 | 合格 | 合格 | GB 24502-2023《煤矿用自救器》7.3.1 a |
| | | 氧气瓶压力 (MPa) | ≥18MPa | 24 | 合格 | GB 24502-2023《煤矿用自救器》7.3.1 c |

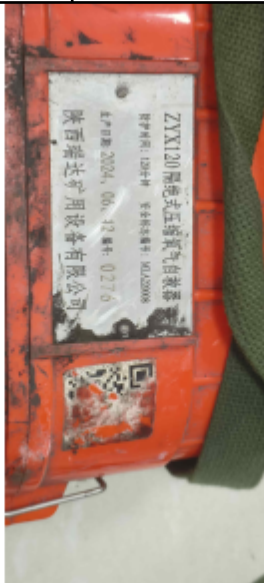
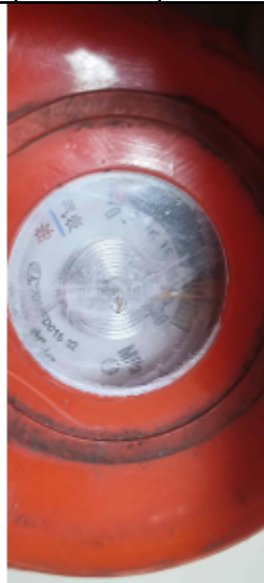
| 序号 | 样品状态 | 红色整机完好 | 出厂编号 | 0276 | | |

| 2 | H14260700596 | 结构设计及外观 | 自救器开启、封印条是否断裂，外壳是否严重破损变形 | 合格 | 合格 | GB 24502-2023《煤矿用自救器》7.3.1 a |
| | | 氧气瓶压力 (MPa) | ≥18MPa | 24 | 合格 | GB 24502-2023《煤矿用自救器》7.3.1 c |

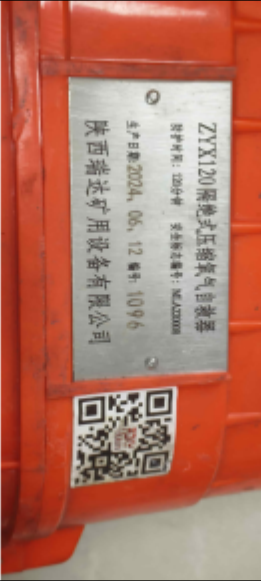
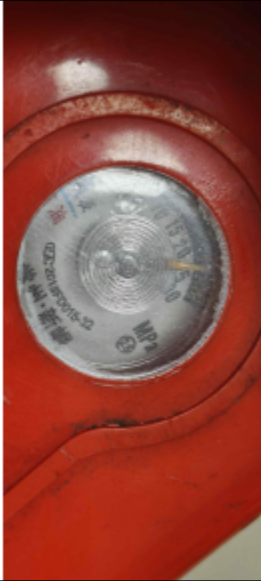
| 序号 | 样品状态 | 红色整机完好 | 出厂编号 | 1096 | | |

| 3 | H14260700597 | 结构设计及外观 | 自救器开启、封印条是否断裂，外壳是否严重破损变形 | 合格 | 合格 | GB 24502-2023《煤矿用自救器》7.3.1 a |
| | | 氧气瓶压力 (MPa) | ≥18MPa | 24 | 合格 | GB 24502-2023《煤矿用自救器》7.3.1 c |

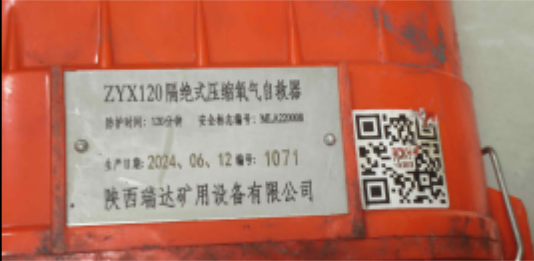
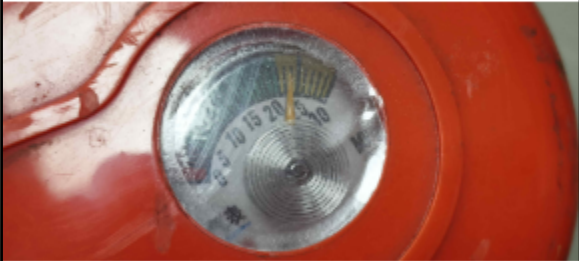
| 序号 | 样品状态 | 红色整机完好 | 出厂编号 | 1071 | | |

| 4 | H14260700598 | 结构设计及外观 | 自救器开启、封印条是否断裂，外壳是否严重破损变形 | 合格 | 合格 | GB 24502-2023《煤矿用自救器》7.3.1 a |
| | | 氧气瓶压力 (MPa) | ≥18MPa | 24 | 合格 | GB 24502-2023《煤矿用自救器》7.3.1 c |

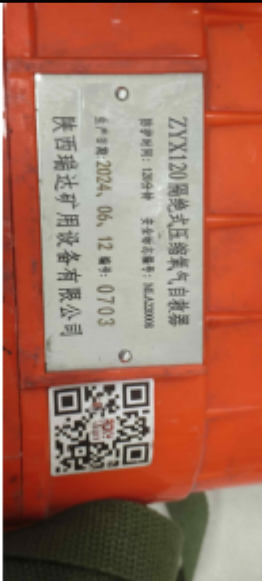
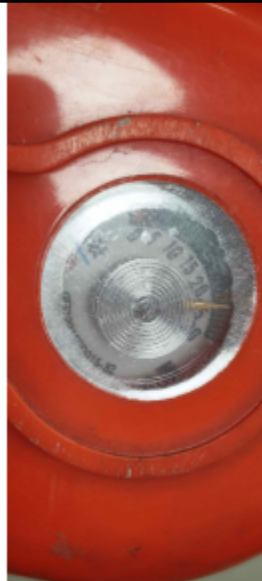
| 序号 | 样品状态 | 红色整机完好 | | 出厂编号 | 0703 | | |

| | 7 | H14260700601 | 结构设计及外观 | 自救器开启、封印条是否断裂，外壳是否严重破损变形 | | 合格 | 合格 |
| 氧气瓶压力 (MPa) | | | ≥18MPa | | 24 | 合格 | GB 24502-2023《煤矿用自救器》7.3.1 c |

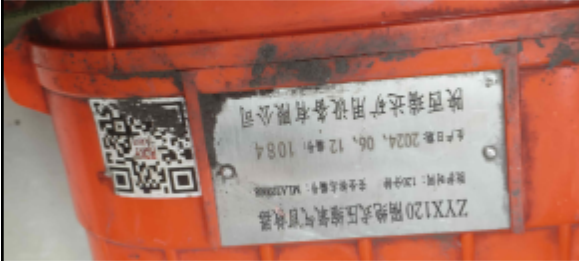
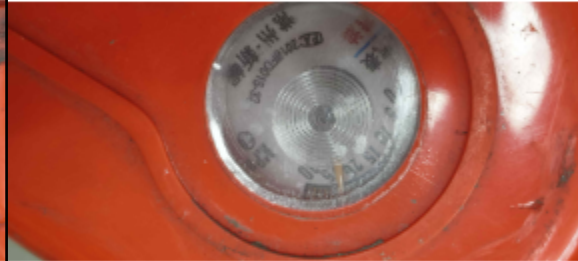
| 序号 | 样品状态 | 红色整机完好 | | 出厂编号 | 1084 | | |

| | 8 | H14260700602 | 结构设计及外观 | 自救器开启、封印条是否断裂，外壳是否严重破损变形 | | 合格 | 合格 |
| 氧气瓶压力 (MPa) | | | ≥18MPa | | 23 | 合格 | GB 24502-2023《煤矿用自救器》7.3.1 c |
