# 检测检验报告

样品名称： 隔绝式压缩氧气自救器（在用品）

规格型号： ZYX120

编号：2458043-2026

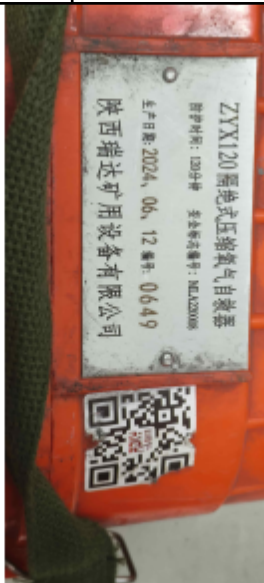
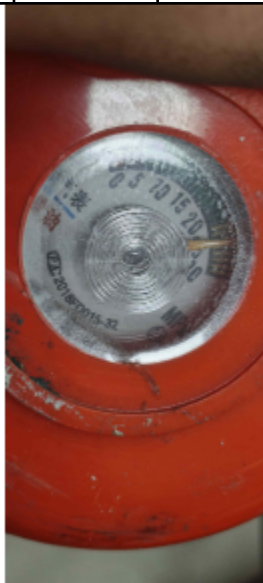
| 序号 | 样品状态 | 红色整机完好 | 出厂编号 | 0649 | | |

| 序号 | 样品状态 | 红色整机完好 | 出厂编号 | 0649 | | |
|---|---|---|---|---|---|---|
| 1 | H14260700605 | 结构设计及外观 | 自救器开启、封印条是否断裂，外壳是否严重破损变形 | 合格 | 合格 | GB 24502-2023《煤矿用自救器》7.3.1 a |
| | | 氧气瓶压力 (MPa) | ≥18MPa | 25 | 合格 | GB 24502-2023《煤矿用自救器》7.3.1 c |

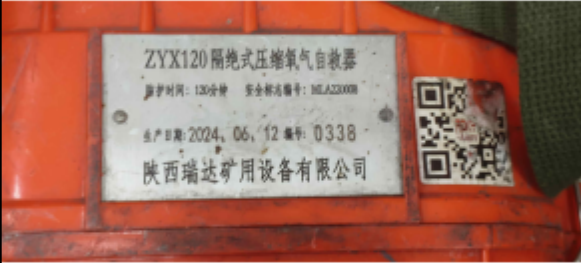
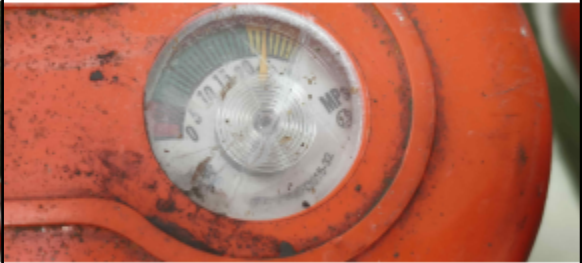
| 序号 | 样品状态 | 红色整机完好 | 出厂编号 | 0338 | | |

| 3 | H14260700607 | 结构设计及外观 | 自救器开启、封印条是否断裂，外壳是否严重破损变形 | 合格 | 合格 | GB 24502-2023《煤矿用自救器》7.3.1 a |
| | | 氧气瓶压力(MPa) | ≥18MPa | 24 | 合格 | GB 24502-2023《煤矿用自救器》7.3.1 c |

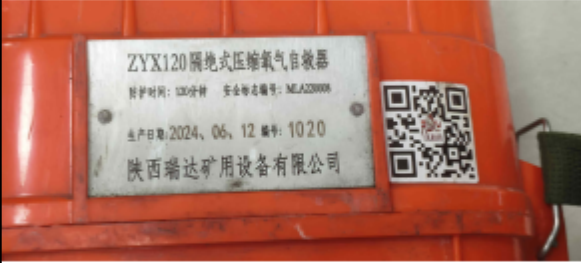
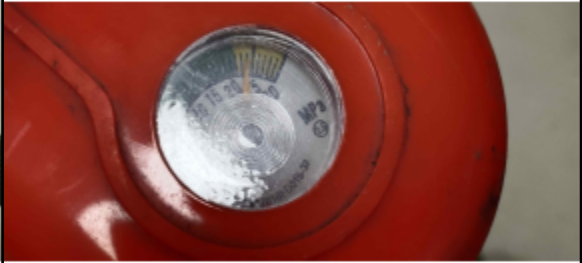
| 序号 | 样品状态 | 红色整机完好 | 出厂编号 | 1020 | | |

| 4 | H14260700608 | 结构设计及外观 | 自救器开启、封印条是否断裂，外壳是否严重破损变形 | 合格 | 合格 | GB 24502-2023《煤矿用自救器》7.3.1 a |
| | | 氧气瓶压力(MPa) | ≥18MPa | 24 | 合格 | GB 24502-2023《煤矿用自救器》7.3.1 c |

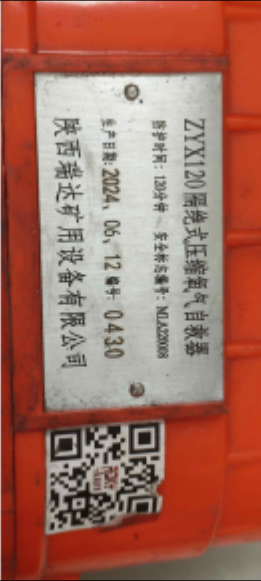
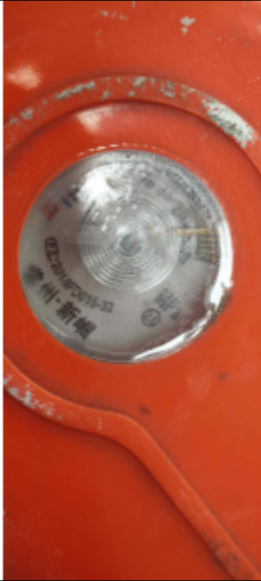
| 序号 | 样品状态 | 红色整机完好 | 出厂编号 | 0430 | | |

| | | 结构设计及外观 | 自救器开启、封印条是否断裂，外壳是否严重破损变形 | 合格 | 合格 | GB 24502-2023《煤矿用自救器》7.3.1 a |
| 5 | H14260700609 | 氧气瓶压力 (MPa) | ≥18MPa | 25 | 合格 | GB 24502-2023《煤矿用自救器》7.3.1 c |

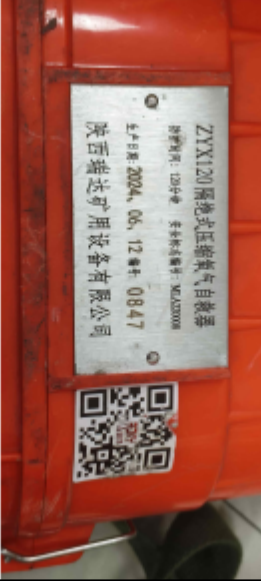
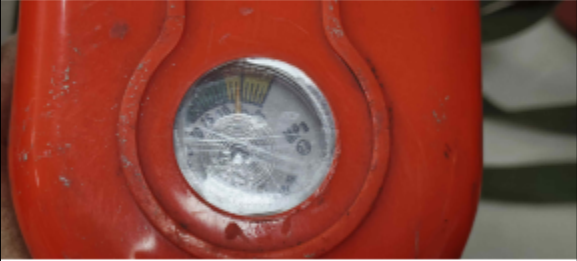
| 序号 | 样品状态 | 红色整机完好 | 出厂编号 | 0847 | | |

| | | 结构设计及外观 | 自救器开启、封印条是否断裂，外壳是否严重破损变形 | 合格 | 合格 | GB 24502-2023《煤矿用自救器》7.3.1 a |
| 6 | H14260700610 | 氧气瓶压力 (MPa) | ≥18MPa | 24 | 合格 | GB 24502-2023《煤矿用自救器》7.3.1 c |

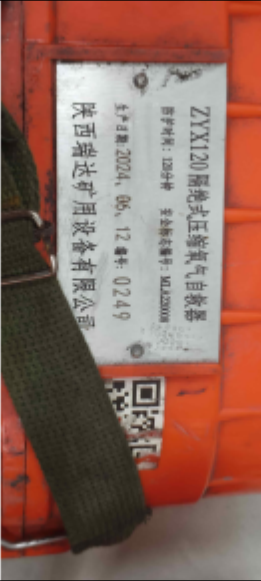
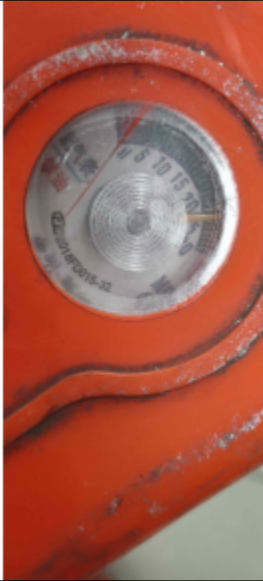
| 序号 | 样品状态 | 红色整机完好 | 出厂编号 | 0249 | | |

| | | 结构设计及外观 | 自救器开启、封印条是否断裂，外壳是否严重破损变形 | 合格 | 合格 | GB 24502-2023《煤矿用自救器》7.3.1 a |
| 7 | H14260700611 | 氧气瓶压力 (MPa) | ≥18MPa | 24 | 合格 | GB 24502-2023《煤矿用自救器》7.3.1 c |

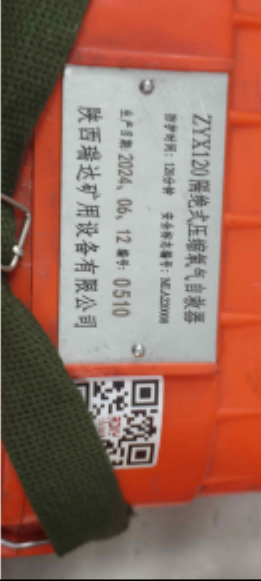
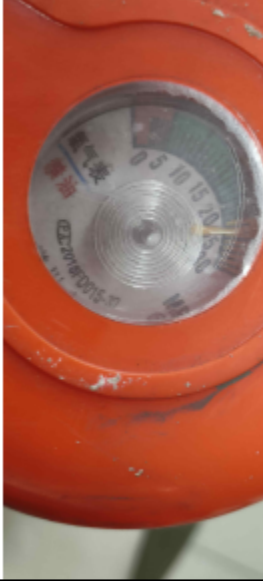
| 序号 | 样品状态 | 红色整机完好 | 出厂编号 | 0510 | | |

| | | 结构设计及外观 | 自救器开启、封印条是否断裂，外壳是否严重破损变形 | 合格 | 合格 | GB 24502-2023《煤矿用自救器》7.3.1 a |
| 8 | H14260700612 | 氧气瓶压力 (MPa) | ≥18MPa | 24 | 合格 | GB 24502-2023《煤矿用自救器》7.3.1 c |

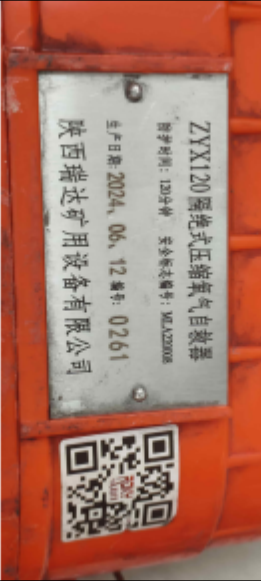
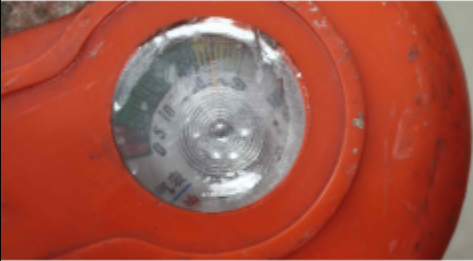
| 序号 | 样品状态 | 红色整机完好 | 出厂编号 | 0261 | | |

| | | 结构设计及外观 | 自救器开启、封印条是否断裂，外壳是否严重破损变形 | 合格 | 合格 | GB 24502-2023《煤矿用自救器》7.3.1 a |
| 9 | H14260700613 | 氧气瓶压力 (MPa) | ≥18MPa | 25 | 合格 | GB 24502-2023《煤矿用自救器》7.3.1 c |

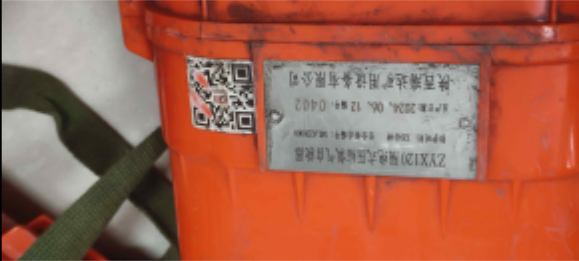
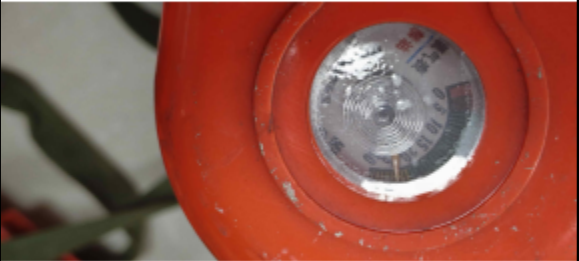
| 序号 | 样品状态 | 红色整机完好 | 出厂编号 | 0402 | | |

| | | 结构设计及外观 | 自救器开启、封印条是否断裂，外壳是否严重破损变形 | 合格 | 合格 | GB 24502-2023《煤矿用自救器》7.3.1 a |
| 10 | H14260700614 | 氧气瓶压力 (MPa) | ≥18MPa | 25 | 合格 | GB 24502-2023《煤矿用自救器》7.3.1 c |
