# 检测检验报告

| 样品名称： | 隔绝式压缩氧气自救器（在用品） |
| 规格型号： | ZYX45 |
| 委托单位： | 塔然高勒煤矿 |

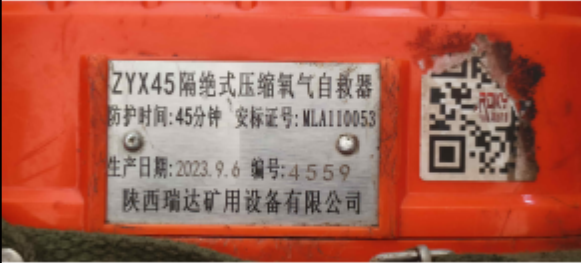
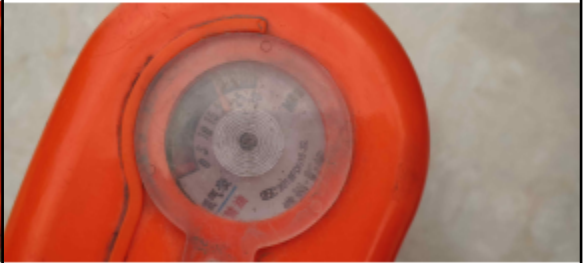
| 序号 | 样品状态 | 红色整机完好 | 出厂编号 | 4559 | | |
| 1 | H14260706168 | 结构设计及外观 | 自救器开启、封印条是否断裂，外壳是否严重破损变形 | 合格 | 合格 | GB 24502-2023《煤矿用自救器》7.3.1 a |
| | | 氧气瓶压力(MPa) | ≥18MPa | 20 | 合格 | GB 24502-2023《煤矿用自救器》7.3.1 c |

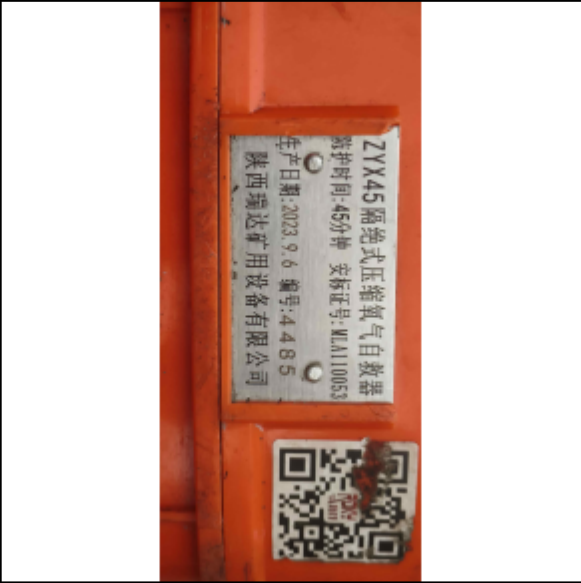
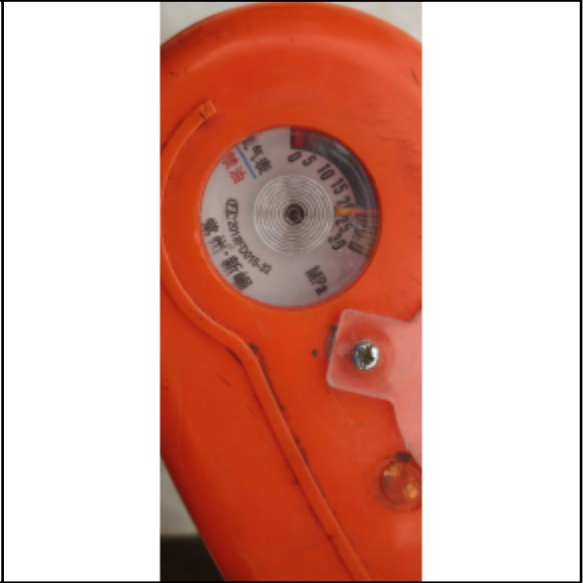
| 序号 | 样品状态 | 红色整机完好 | 出厂编号 | 4485 | | |
| 2 | H14260706169 | 结构设计及外观 | 自救器开启、封印条是否断裂，外壳是否严重破损变形 | 合格 | 合格 | GB 24502-2023《煤矿用自救器》7.3.1 a |
| | | 氧气瓶压力(MPa) | ≥18MPa | 21 | 合格 | GB 24502-2023《煤矿用自救器》7.3.1 c |

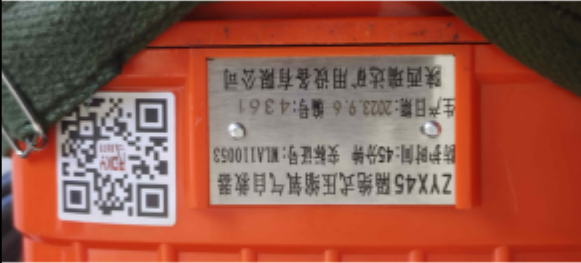
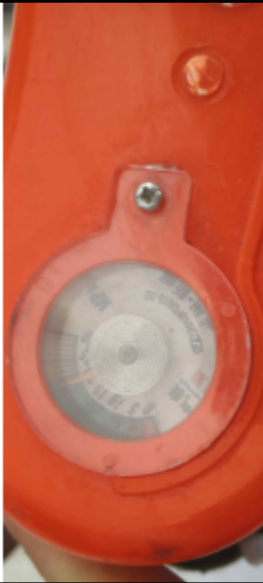
| 序号 | 样品状态 | 红色整机完好 | 出厂编号 | 4361 | | |
| 5 | H14260706172 | 结构设计及外观 | 自救器开启、封印条是否断裂，外壳是否严重破损变形 | 合格 | 合格 | GB 24502-2023《煤矿用自救器》7.3.1 a |
| | | 氧气瓶压力 (MPa) | ≥18MPa | 21 | 合格 | GB 24502-2023《煤矿用自救器》7.3.1 c |

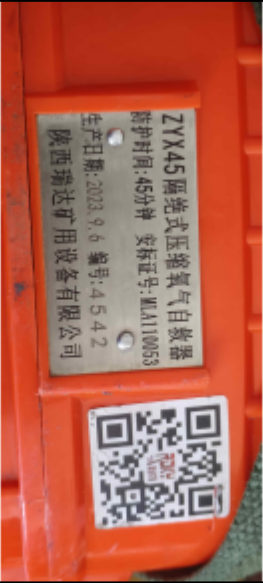
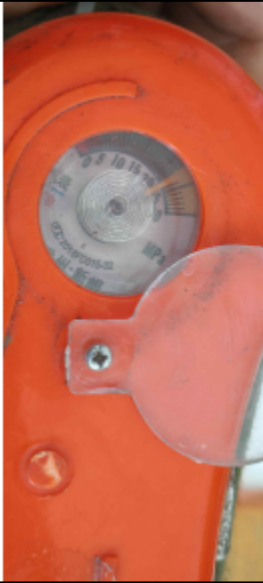
| 序号 | 样品状态 | 红色整机完好 | 出厂编号 | 4542 | | |
| 6 | H14260706173 | 结构设计及外观 | 自救器开启、封印条是否断裂，外壳是否严重破损变形 | 合格 | 合格 | GB 24502-2023《煤矿用自救器》7.3.1 a |
| | | 氧气瓶压力 (MPa) | ≥18MPa | 22 | 合格 | GB 24502-2023《煤矿用自救器》7.3.1 c |

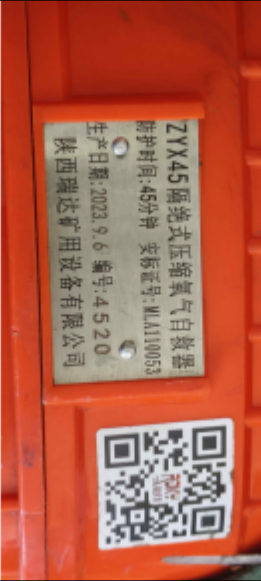
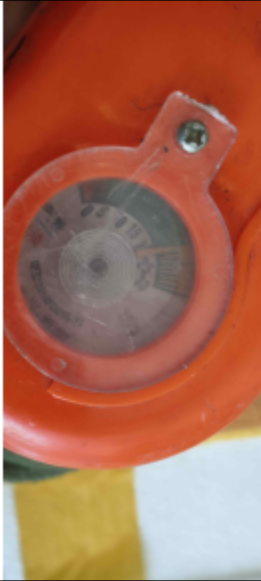
| 序号 | 样品状态 | 红色整机完好 | 出厂编号 | 4520 | | |
| | | 结构设计及外观 | 自救器开启、封印条是否断裂，外壳是否严重破损变形 | 合格 | 合格 | GB 24502-2023《煤矿用自救器》7.3.1 a |
| 7 | H14260706174 | 氧气瓶压力 (MPa) | ≥18MPa | 22 | 合格 | GB 24502-2023《煤矿用自救器》7.3.1 c |

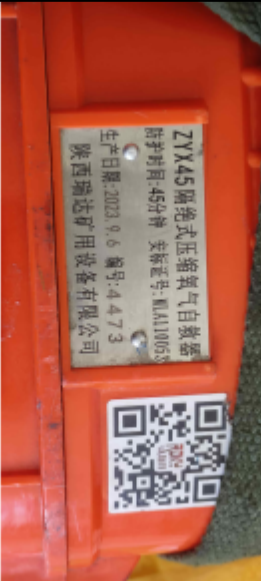
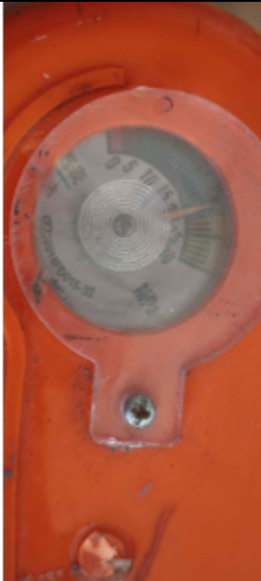
| 序号 | 样品状态 | 红色整机完好 | 出厂编号 | 4473 | | |
| | | 结构设计及外观 | 自救器开启、封印条是否断裂，外壳是否严重破损变形 | 合格 | 合格 | GB 24502-2023《煤矿用自救器》7.3.1 a |
| 8 | H14260706175 | 氧气瓶压力 (MPa) | ≥18MPa | 20 | 合格 | GB 24502-2023《煤矿用自救器》7.3.1 c |

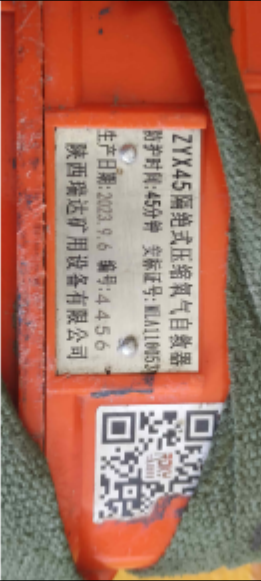
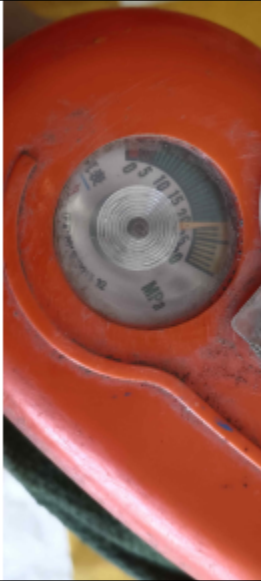
| 序号 | 样品状态 | 红色整机完好 | 出厂编号 | 4456 | | |
| | | 结构设计及外观 | 自救器开启、封印条是否断裂，外壳是否严重破损变形 | 合格 | 合格 | GB 24502-2023《煤矿用自救器》7.3.1 a |
| 9 | H14260706176 | 氧气瓶压力 (MPa) | ≥18MPa | 22 | 合格 | GB 24502-2023《煤矿用自救器》7.3.1 c |

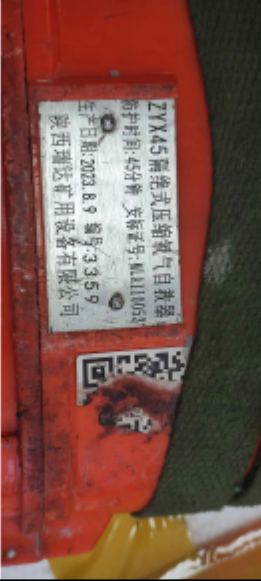
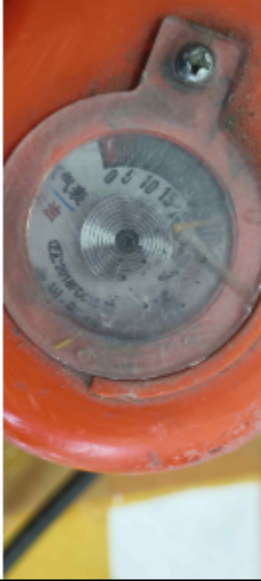
| 序号 | 样品状态 | 红色整机完好 | 出厂编号 | 3359 | | |
| | | 结构设计及外观 | 自救器开启、封印条是否断裂，外壳是否严重破损变形 | 合格 | 合格 | GB 24502-2023《煤矿用自救器》7.3.1 a |
| 10 | H14260706177 | 氧气瓶压力 (MPa) | ≥18MPa | 23 | 合格 | GB 24502-2023《煤矿用自救器》7.3.1 c |
