# 检测检验报告

样品名称： 隔绝式压缩氧气自救器（在用品）

规格型号： ZYX45

委托单位： 塔然高勒煤矿

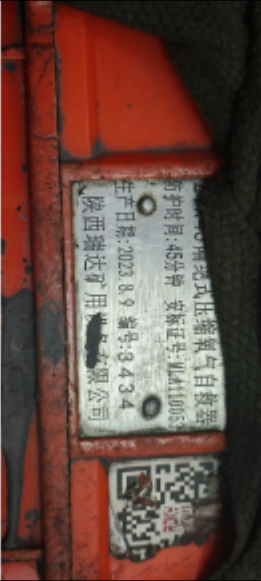
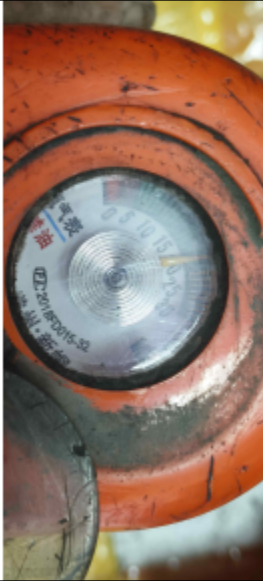
| 序号 | 样品状态 | 红色整机完好 | 出厂编号 | 3334 | | |

| | | 结构设计及外观 | 自救器开启、封印条是否断裂，外壳是否严重破损变形 | 合格 | 合格 | GB 24502-2023《煤矿用自救器》7.3.1 a |
| 4 | H14260706201 | 氧气瓶压力 (MPa) | ≥18MPa | 25 | 合格 | GB 24502-2023《煤矿用自救器》7.3.1 c |

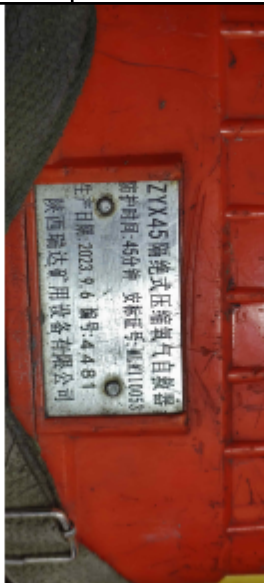
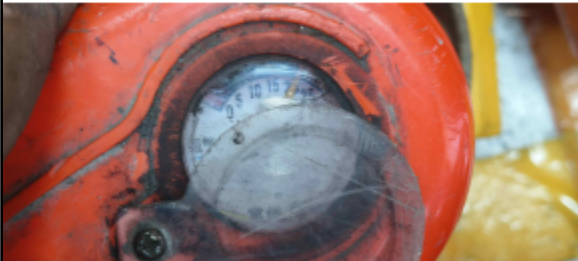
| 序号 | 样品状态 | 红色整机完好 | 出厂编号 | 4561 | | |

| | 8 | H14260706205 | 结构设计及外观 | 自救器开启、封印条是否断裂，外壳是否严重破损变形 | 合格 | 合格 |
| 氧气瓶压力 (MPa) | | | ≥18MPa | 21 | 合格 | GB 24502-2023《煤矿用自救器》7.3.1 c |

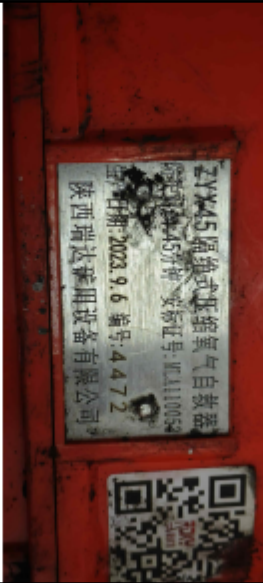
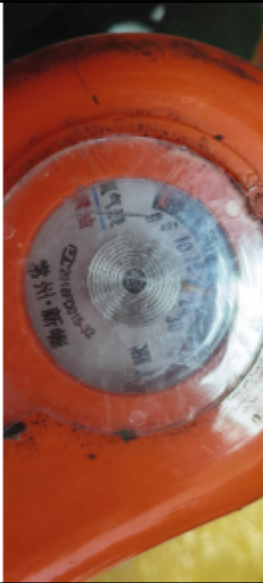
| 序号 | 样品状态 | 红色整机完好 | 出厂编号 | 3318 | | |

| | | 结构设计及外观 | 自救器开启、封印条是否断裂，外壳是否严重破损变形 | 合格 | 合格 | GB 24502-2023《煤矿用自救器》7.3.1 a |
| 10 | H14260706207 | 氧气瓶压力 (MPa) | ≥18MPa | 20 | 合格 | GB 24502-2023《煤矿用自救器》7.3.1 c |
