# 检测检验报告

| 样品名称： | 隔绝式压缩氧气自救器（在用品） |
| 规格型号： | ZYX45 |
| 委托单位： | 塔然高勒煤矿 |

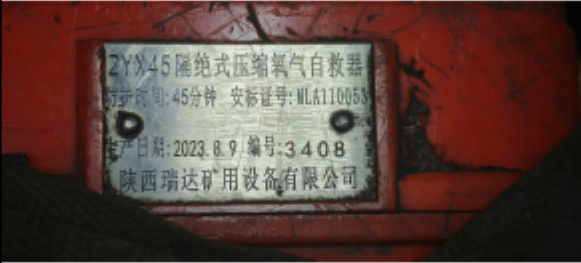
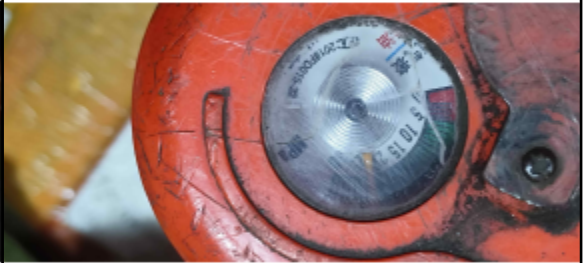
| 序号 | 样品状态 | 红色整机完好 | 出厂编号 | 3408 | | |

| 1 | H14260706228 | 结构设计及外观 | 自救器开启、封印条是否断裂，外壳是否严重破损变形 | 合格 | 合格 | GB 24502-2023《煤矿用自救器》7.3.1 a |
| | | 氧气瓶压力(MPa) | ≥18MPa | 23 | 合格 | GB 24502-2023《煤矿用自救器》7.3.1 c |

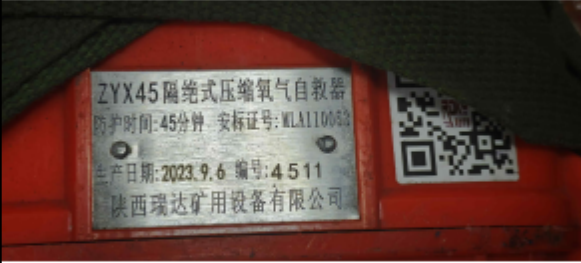
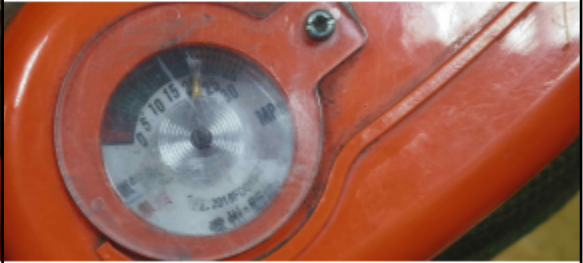
| 序号 | 样品状态 | 红色整机完好 | 出厂编号 | 4511 | | |

| 2 | H14260706229 | 结构设计及外观 | 自救器开启、封印条是否断裂，外壳是否严重破损变形 | 合格 | 合格 | GB 24502-2023《煤矿用自救器》7.3.1 a |
| | | 氧气瓶压力(MPa) | ≥18MPa | 21 | 合格 | GB 24502-2023《煤矿用自救器》7.3.1 c |

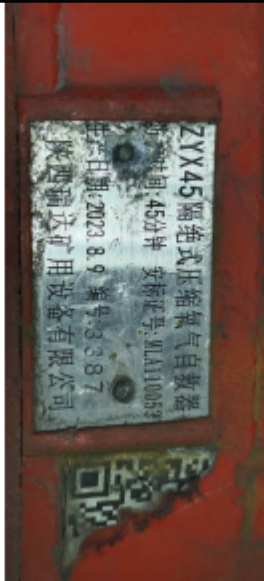
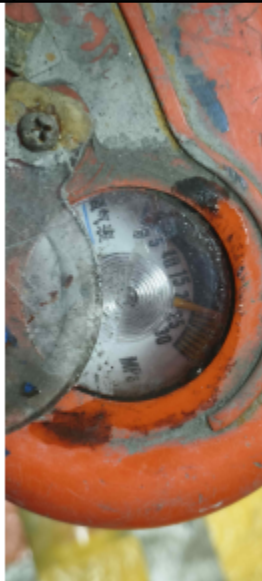
| 序号 | 样品状态 | 红色整机完好 | 出厂编号 | 3387 | | |

| 3 | H14260706230 | 结构设计及外观 | 自救器开启、封印条是否断裂，外壳是否严重破损变形 | 合格 | 合格 | GB 24502-2023《煤矿用自救器》7.3.1 a |
| | | 氧气瓶压力 (MPa) | ≥18MPa | 20 | 合格 | GB 24502-2023《煤矿用自救器》7.3.1 c |

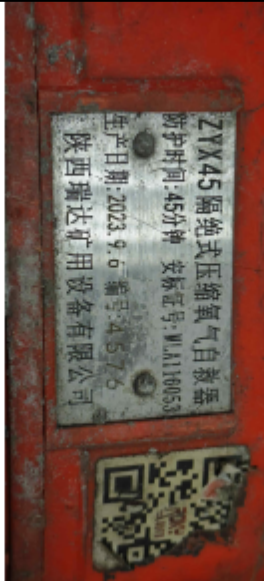
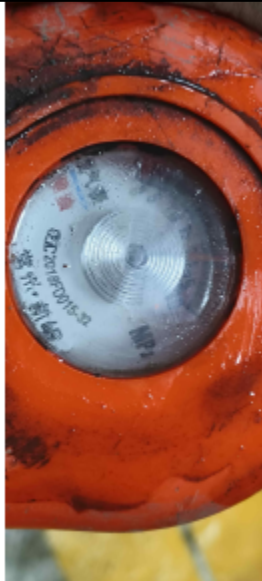
| 序号 | 样品状态 | 红色整机完好 | 出厂编号 | 4576 | | |

| 4 | H14260706231 | 结构设计及外观 | 自救器开启、封印条是否断裂，外壳是否严重破损变形 | 合格 | 合格 | GB 24502-2023《煤矿用自救器》7.3.1 a |
| | | 氧气瓶压力 (MPa) | ≥18MPa | 20 | 合格 | GB 24502-2023《煤矿用自救器》7.3.1 c |

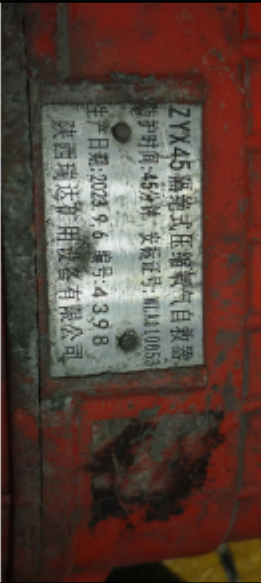
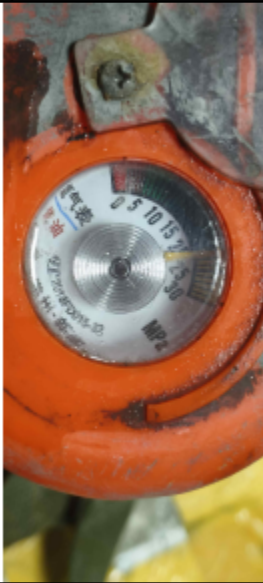
| 序号 | 样品状态 | 红色整机完好 | 出厂编号 | 4398 | | |

| | | 结构设计及外观 | 自救器开启、封印条是否断裂，外壳是否严重破损变形 | 合格 | 合格 | GB 24502-2023《煤矿用自救器》7.3.1 a |
| 5 | H14260706232 | 氧气瓶压力 (MPa) | ≥18MPa | 20 | 合格 | GB 24502-2023《煤矿用自救器》7.3.1 c |

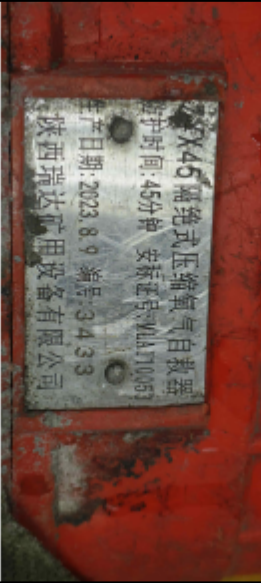
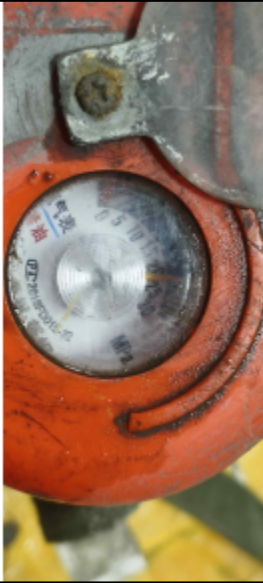
| 序号 | 样品状态 | 红色整机完好 | 出厂编号 | 3433 | | |

| | | 结构设计及外观 | 自救器开启、封印条是否断裂，外壳是否严重破损变形 | 合格 | 合格 | GB 24502-2023《煤矿用自救器》7.3.1 a |
| 6 | H14260706233 | 氧气瓶压力 (MPa) | ≥18MPa | 21 | 合格 | GB 24502-2023《煤矿用自救器》7.3.1 c |

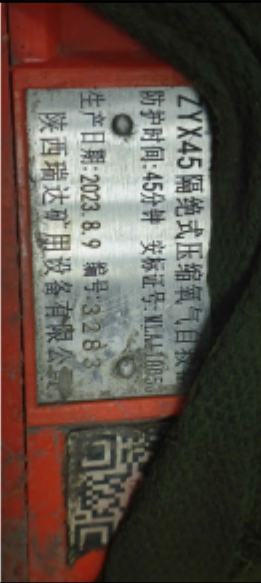
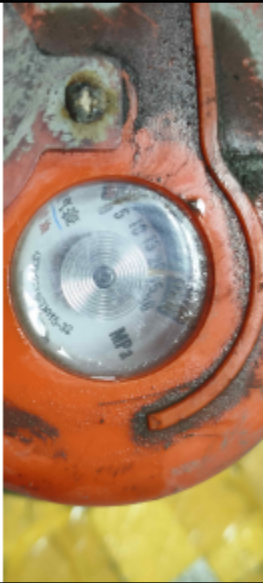
| 序号 | 样品状态 | 红色整机完好 | 出厂编号 | 3283 | | |

| 7 | H14260706234 | 结构设计及外观 | 自救器开启、封印条是否断裂，外壳是否严重破损变形 | 合格 | 合格 | GB 24502-2023《煤矿用自救器》7.3.1 a |
| | | 氧气瓶压力 (MPa) | ≥18MPa | 21 | 合格 | GB 24502-2023《煤矿用自救器》7.3.1 c |

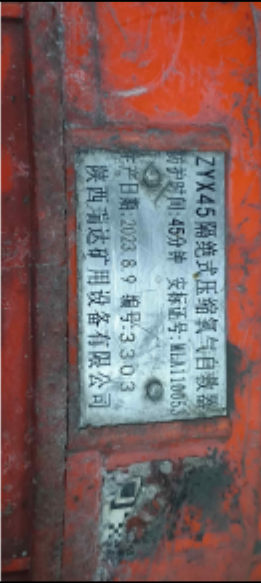
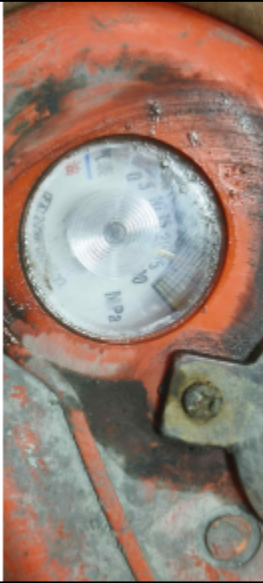
| 序号 | 样品状态 | 红色整机完好 | 出厂编号 | 3303 | | |

| 8 | H14260706235 | 结构设计及外观 | 自救器开启、封印条是否断裂，外壳是否严重破损变形 | 合格 | 合格 | GB 24502-2023《煤矿用自救器》7.3.1 a |
| | | 氧气瓶压力 (MPa) | ≥18MPa | 22 | 合格 | GB 24502-2023《煤矿用自救器》7.3.1 c |

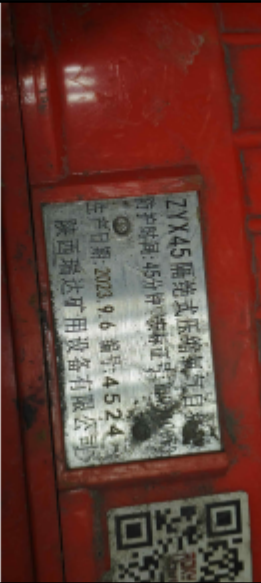
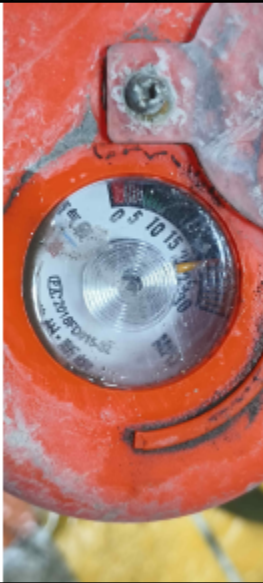
| 序号 | 样品状态 | 红色整机完好 | 出厂编号 | 4524 | | |

| | | 结构设计及外观 | 自救器开启、封印条是否断裂，外壳是否严重破损变形 | 合格 | 合格 | GB 24502-2023《煤矿用自救器》7.3.1 a |
| 9 | H14260706236 | 氧气瓶压力 (MPa) | ≥18MPa | 20 | 合格 | GB 24502-2023《煤矿用自救器》7.3.1 c |

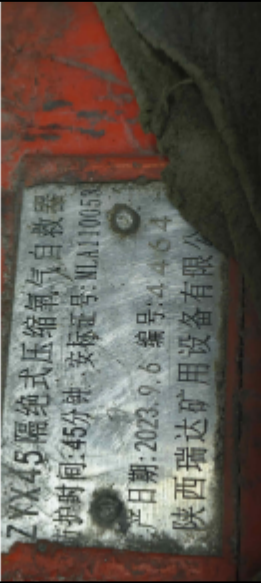
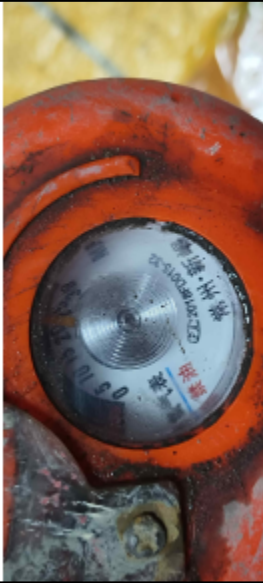
| 序号 | 样品状态 | 红色整机完好 | 出厂编号 | 4464 | | |

| | | 结构设计及外观 | 自救器开启、封印条是否断裂，外壳是否严重破损变形 | 合格 | 合格 | GB 24502-2023《煤矿用自救器》7.3.1 a |
| 10 | H14260706237 | 氧气瓶压力 (MPa) | ≥18MPa | 21 | 合格 | GB 24502-2023《煤矿用自救器》7.3.1 c |
