# 检测检验报告

| 样品名称： | 隔绝式压缩氧气自救器（在用品） |
| 规格型号： | ZYX45 |
| 委托单位： | 塔然高勒煤矿 |

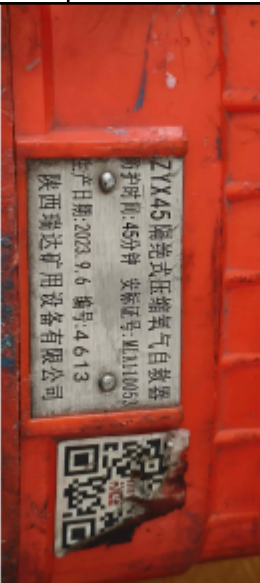
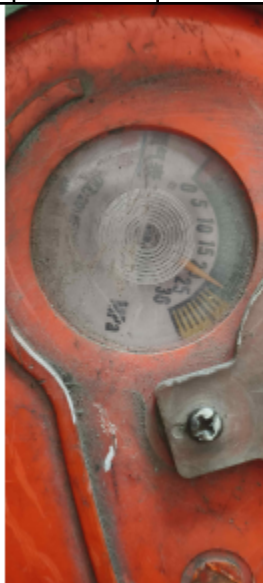
| 序号 | 样品状态 | 红色整机完好 | 出厂编号 | 4613 | | |

| 序号 | 样品状态 | 红色整机完好 | 出厂编号 | 4613 | | |
|---|---|---|---|---|---|---|
| 1 | H14260706248 | 结构设计及外观 | 自救器开启、封印条是否断裂，外壳是否严重破损变形 | 合格 | 合格 | GB 24502-2023《煤矿用自救器》7.3.1 a |
| | | 氧气瓶压力 (MPa) | ≥18MPa | 20 | 合格 | GB 24502-2023《煤矿用自救器》7.3.1 c |

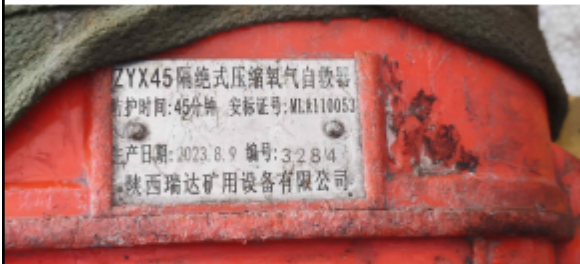
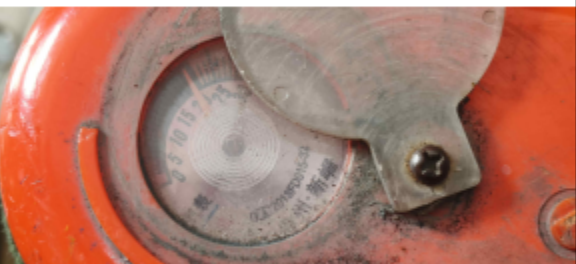
| 序号 | 样品状态 | 红色整机完好 | 出厂编号 | 4613 | | |
|---|---|---|---|---|---|---|
| 序号 | 样品状态 | 红色整机完好 | 出厂编号 | 3284 | | |

| 序号 | 样品状态 | 红色整机完好 | 出厂编号 | 4613 | | |
|---|---|---|---|---|---|---|
| 2 | H14260706249 | 结构设计及外观 | 自救器开启、封印条是否断裂，外壳是否严重破损变形 | 合格 | 合格 | GB 24502-2023《煤矿用自救器》7.3.1 a |
| | | 氧气瓶压力 (MPa) | ≥18MPa | 20 | 合格 | GB 24502-2023《煤矿用自救器》7.3.1 c |

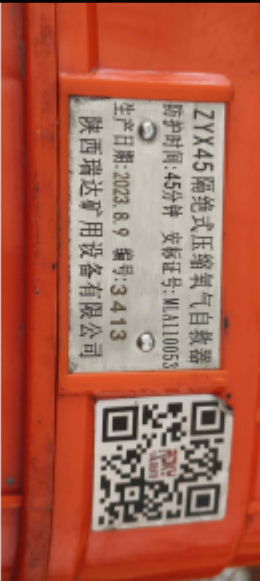
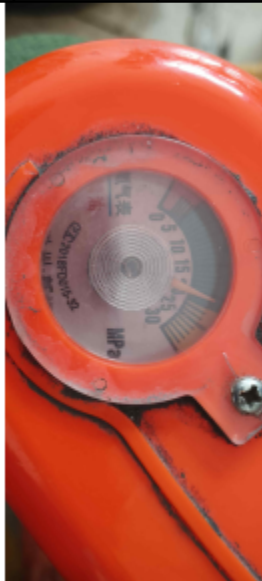
| 序号 | 样品状态 | 红色整机完好 | 出厂编号 | 3413 | | |

| | 3 | H14260706250 | 结构设计及外观 | 自救器开启、封印条是否断裂，外壳是否严重破损变形 | 合格 | 合格 |
| 氧气瓶压力 (MPa) | | | ≥18MPa | 20 | 合格 | GB 24502-2023《煤矿用自救器》7.3.1 c |

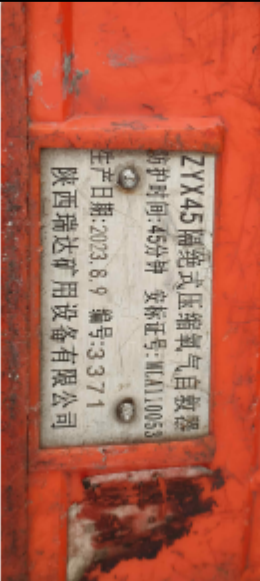
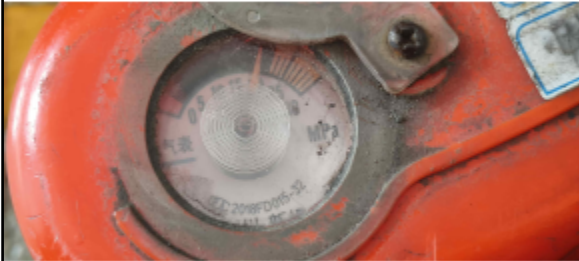
| 序号 | 样品状态 | 红色整机完好 | 出厂编号 | 3371 | | |

| | 4 | H14260706251 | 结构设计及外观 | 自救器开启、封印条是否断裂，外壳是否严重破损变形 | 合格 | 合格 |
| 氧气瓶压力 (MPa) | | | ≥18MPa | 20 | 合格 | GB 24502-2023《煤矿用自救器》7.3.1 c |

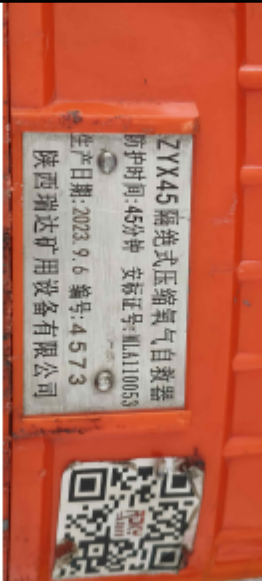
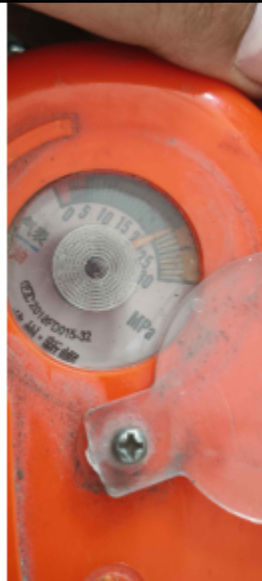
| 序号 | 样品状态 | 红色整机完好 | 出厂编号 | 4573 | | |

| 序号 | 样品状态 | 红色整机完好 | 出厂编号 | 4573 | | |
|---|---|---|---|---|---|---|
| 5 | H14260706252 | 结构设计及外观 | 自救器开启、封印条是否断裂，外壳是否严重破损变形 | 合格 | 合格 | GB 24502-2023《煤矿用自救器》7.3.1 a |
| | | 氧气瓶压力 (MPa) | ≥18MPa | 21 | 合格 | GB 24502-2023《煤矿用自救器》7.3.1 c |

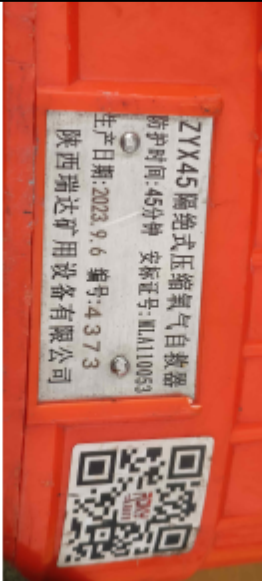
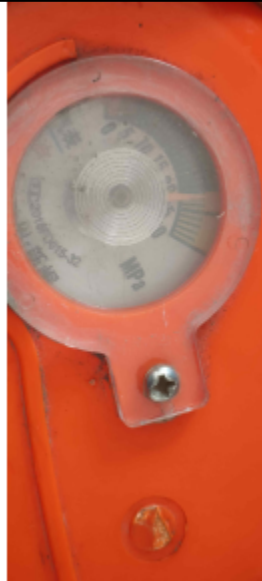
| 序号 | 样品状态 | 红色整机完好 | 出厂编号 | 4573 | | |
|---|---|---|---|---|---|---|
| 序号 | 样品状态 | 红色整机完好 | 出厂编号 | 4373 | | |

| 序号 | 样品状态 | 红色整机完好 | 出厂编号 | 4573 | | |
|---|---|---|---|---|---|---|
| 6 | H14260706253 | 结构设计及外观 | 自救器开启、封印条是否断裂，外壳是否严重破损变形 | 合格 | 合格 | GB 24502-2023《煤矿用自救器》7.3.1 a |
| | | 氧气瓶压力 (MPa) | ≥18MPa | 22 | 合格 | GB 24502-2023《煤矿用自救器》7.3.1 c |

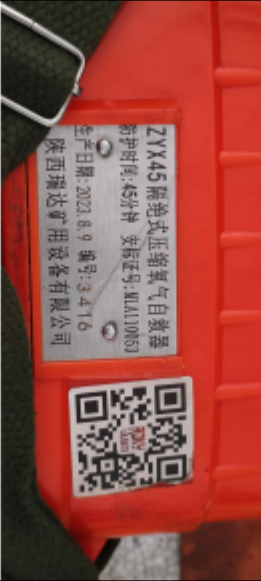
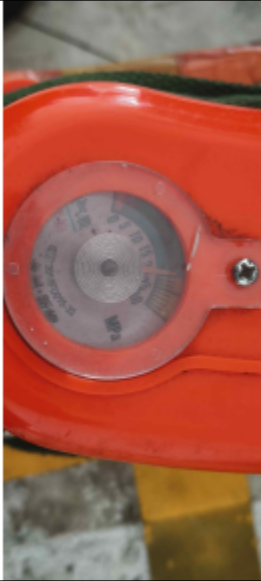
| 序号 | 样品状态 | 红色整机完好 | 出厂编号 | 3416 | | |

| | | 结构设计及外观 | 自救器开启、封印条是否断裂，外壳是否严重破损变形 | 合格 | 合格 | GB 24502-2023《煤矿用自救器》7.3.1 a |
| 7 | H14260706254 | 氧气瓶压力 (MPa) | ≥18MPa | 20 | 合格 | GB 24502-2023《煤矿用自救器》7.3.1 c |

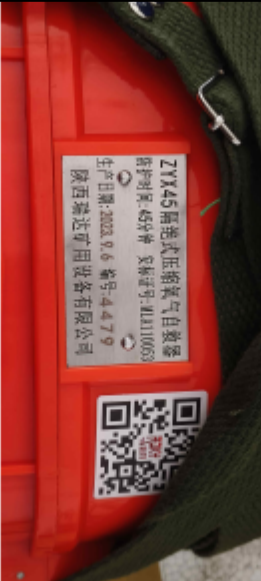
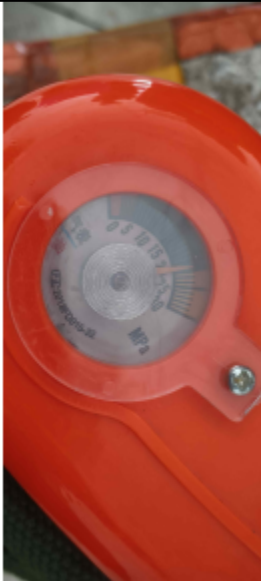
| 序号 | 样品状态 | 红色整机完好 | 出厂编号 | 4479 | | |

| | | 结构设计及外观 | 自救器开启、封印条是否断裂，外壳是否严重破损变形 | 合格 | 合格 | GB 24502-2023《煤矿用自救器》7.3.1 a |
| 8 | H14260706255 | 氧气瓶压力 (MPa) | ≥18MPa | 20 | 合格 | GB 24502-2023《煤矿用自救器》7.3.1 c |

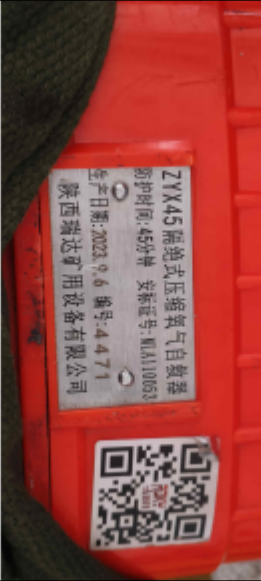
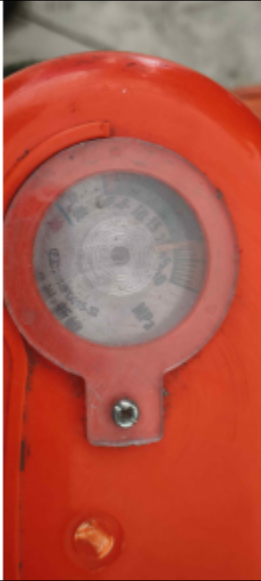
| 序号 | 样品状态 | 红色整机完好 | 出厂编号 | 4471 | | |

| | | 结构设计及外观 | 自救器开启、封印条是否断裂，外壳是否严重破损变形 | 合格 | 合格 | GB 24502-2023《煤矿用自救器》7.3.1 a |
| 9 | H14260706256 | 氧气瓶压力 (MPa) | ≥18MPa | 21 | 合格 | GB 24502-2023《煤矿用自救器》7.3.1 c |

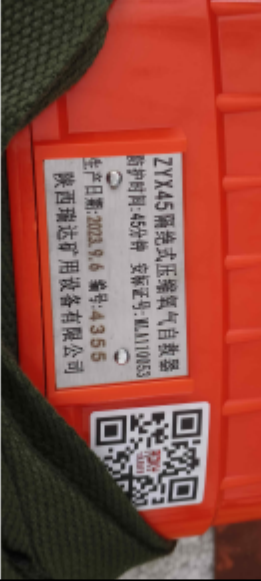
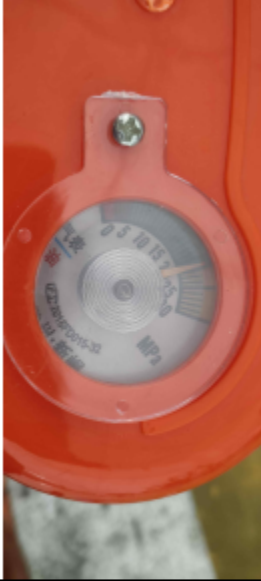
| 序号 | 样品状态 | 红色整机完好 | 出厂编号 | 4355 | | |

| | | 结构设计及外观 | 自救器开启、封印条是否断裂，外壳是否严重破损变形 | 合格 | 合格 | GB 24502-2023《煤矿用自救器》7.3.1 a |
| 10 | H14260706257 | 氧气瓶压力 (MPa) | ≥18MPa | 20 | 合格 | GB 24502-2023《煤矿用自救器》7.3.1 c |
