# 检测检验报告

| 样品名称： | 隔绝式压缩氧气自救器（在用品） |
| 规格型号： | ZYX45 |
| 委托单位： | 塔然高勒煤矿 |

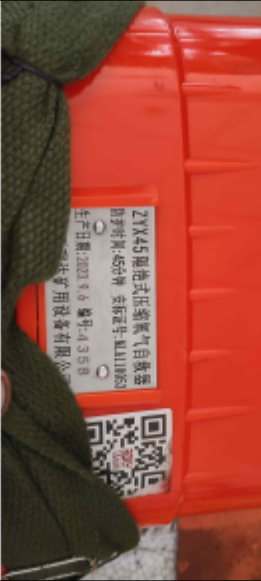
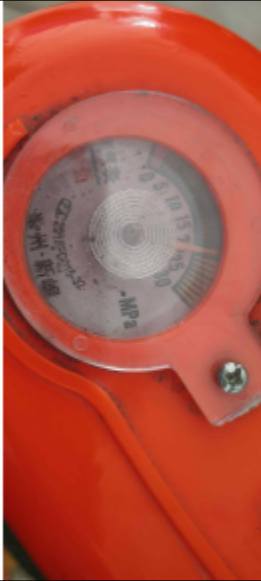
| 序号 | 样品状态 | 红色整机完好 | 出厂编号 | 4358 | | |

| 1 | H14260706258 | 结构设计及外观 | 自救器开启、封印条是否断裂，外壳是否严重破损变形 | 合格 | 合格 | GB 24502-2023《煤矿用自救器》7.3.1 a |
| | | 氧气瓶压力 (MPa) | ≥18MPa | 20 | 合格 | GB 24502-2023《煤矿用自救器》7.3.1 c |

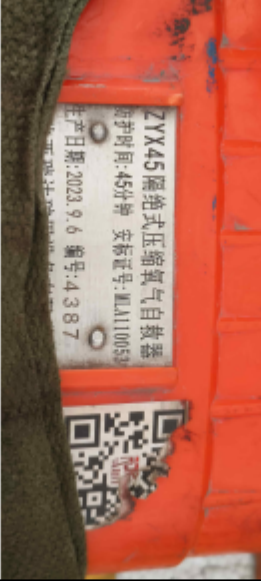
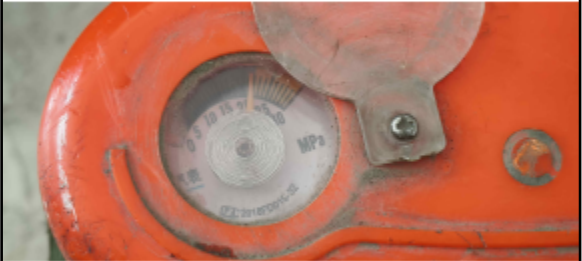
| 序号 | 样品状态 | 红色整机完好 | 出厂编号 | 4387 | | |

| 2 | H14260706259 | 结构设计及外观 | 自救器开启、封印条是否断裂，外壳是否严重破损变形 | 合格 | 合格 | GB 24502-2023《煤矿用自救器》7.3.1 a |
| | | 氧气瓶压力 (MPa) | ≥18MPa | 21 | 合格 | GB 24502-2023《煤矿用自救器》7.3.1 c |

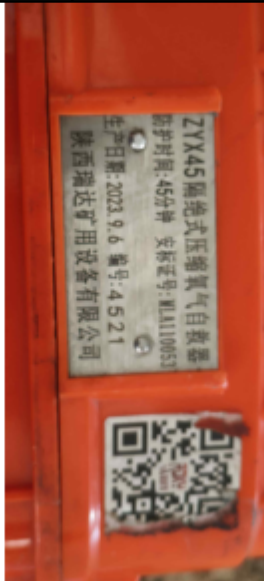
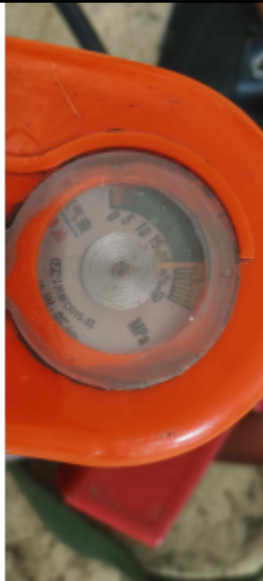
| 序号 | 样品状态 | 红色整机完好 | 出厂编号 | 4521 | | |

| 3 | H14260706260 | 结构设计及外观 | 自救器开启、封印条是否断裂，外壳是否严重破损变形 | 合格 | 合格 | GB 24502-2023《煤矿用自救器》7.3.1 a |
| | | 氧气瓶压力 (MPa) | ≥18MPa | 22 | 合格 | GB 24502-2023《煤矿用自救器》7.3.1 c |

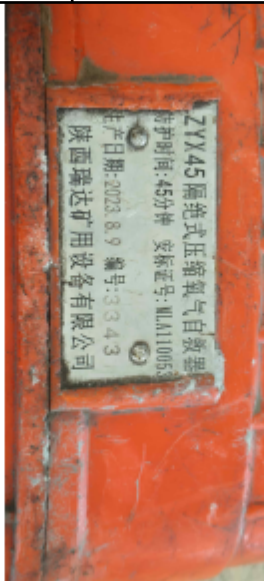
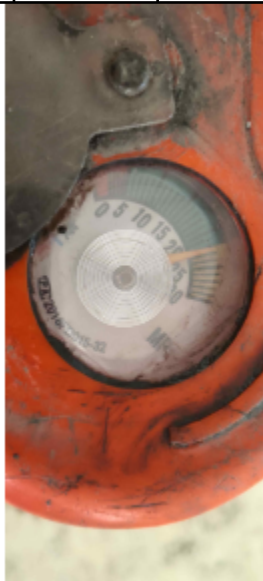
| 序号 | 样品状态 | 红色整机完好 | 出厂编号 | 3343 | | |

| 4 | H14260706261 | 结构设计及外观 | 自救器开启、封印条是否断裂，外壳是否严重破损变形 | 合格 | 合格 | GB 24502-2023《煤矿用自救器》7.3.1 a |
| | | 氧气瓶压力 (MPa) | ≥18MPa | 22 | 合格 | GB 24502-2023《煤矿用自救器》7.3.1 c |

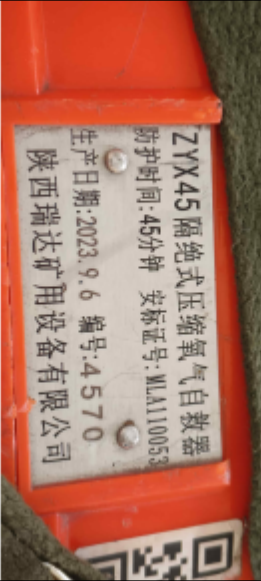
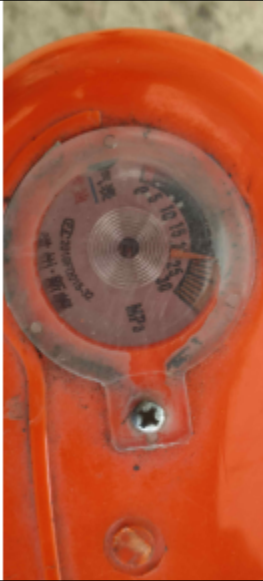
| 序号 | 样品状态 | 红色整机完好 | 出厂编号 | 4570 | | |

| 5 | H14260706262 | 结构设计及外观 | 自救器开启、封印条是否断裂，外壳是否严重破损变形 | 合格 | 合格 | GB 24502-2023《煤矿用自救器》7.3.1 a |
| | | 氧气瓶压力 (MPa) | ≥18MPa | 20 | 合格 | GB 24502-2023《煤矿用自救器》7.3.1 c |

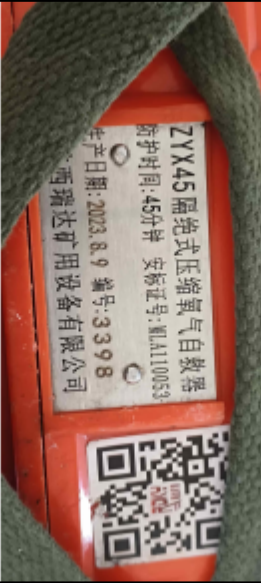
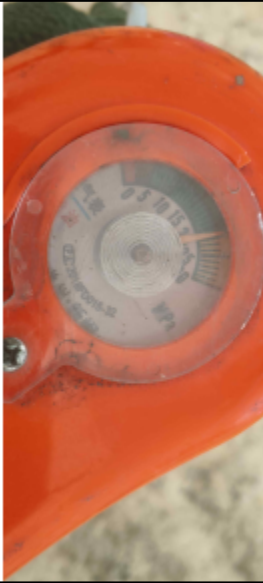
| 序号 | 样品状态 | 红色整机完好 | 出厂编号 | 3398 | | |

| 6 | H14260706263 | 结构设计及外观 | 自救器开启、封印条是否断裂，外壳是否严重破损变形 | 合格 | 合格 | GB 24502-2023《煤矿用自救器》7.3.1 a |
| | | 氧气瓶压力 (MPa) | ≥18MPa | 20 | 合格 | GB 24502-2023《煤矿用自救器》7.3.1 c |

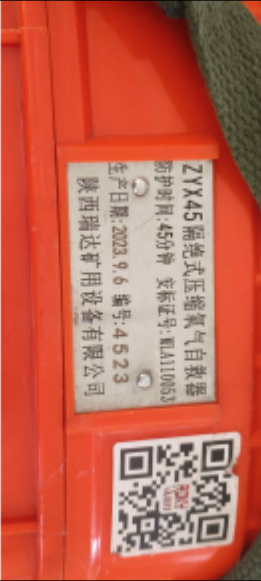
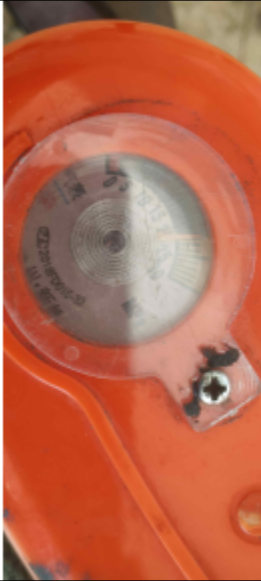
| 序号 | 样品状态 | 红色整机完好 | 出厂编号 | 4523 | | |

| 7 | H14260706264 | 结构设计及外观 | 自救器开启、封印条是否断裂，外壳是否严重破损变形 | 合格 | 合格 | GB 24502-2023《煤矿用自救器》7.3.1 a |
| | | 氧气瓶压力 (MPa) | ≥18MPa | 21 | 合格 | GB 24502-2023《煤矿用自救器》7.3.1 c |

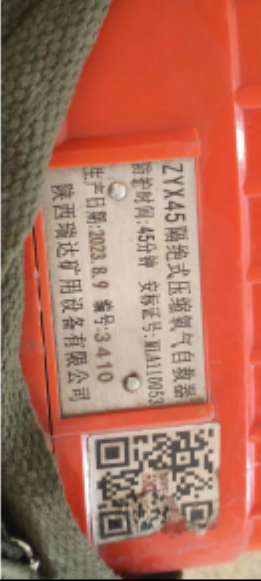
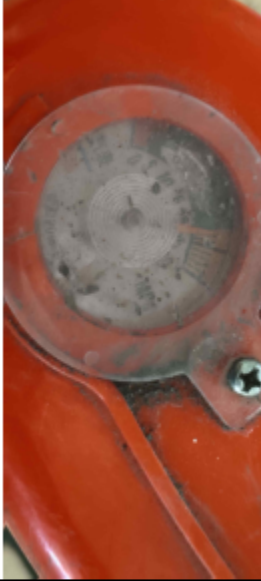
| 序号 | 样品状态 | 红色整机完好 | 出厂编号 | 3410 | | |

| 8 | H14260706265 | 结构设计及外观 | 自救器开启、封印条是否断裂，外壳是否严重破损变形 | 合格 | 合格 | GB 24502-2023《煤矿用自救器》7.3.1 a |
| | | 氧气瓶压力 (MPa) | ≥18MPa | 22 | 合格 | GB 24502-2023《煤矿用自救器》7.3.1 c |

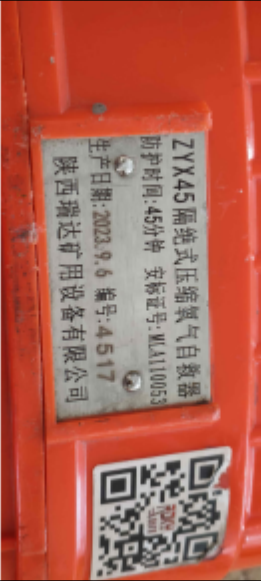
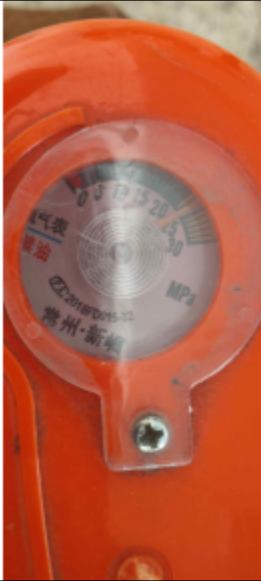
| 序号 | 样品状态 | 红色整机完好 | 出厂编号 | 4517 | | |

| 9 | H14260706266 | 结构设计及外观 | 自救器开启、封印条是否断裂，外壳是否严重破损变形 | 合格 | 合格 | GB 24502-2023《煤矿用自救器》7.3.1 a |
| | | 氧气瓶压力 (MPa) | ≥18MPa | 23 | 合格 | GB 24502-2023《煤矿用自救器》7.3.1 c |

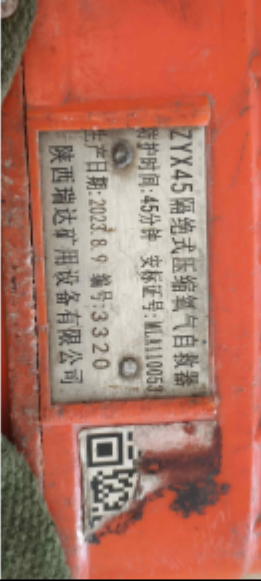
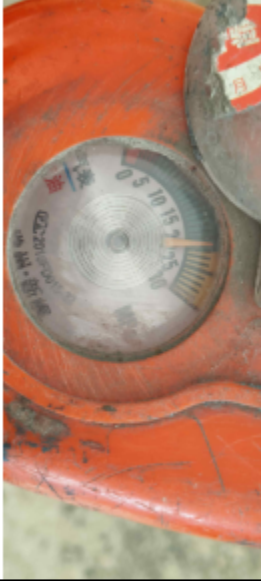
| 序号 | 样品状态 | 红色整机完好 | 出厂编号 | 3320 | | |

| 10 | H14260706267 | 结构设计及外观 | 自救器开启、封印条是否断裂，外壳是否严重破损变形 | 合格 | 合格 | GB 24502-2023《煤矿用自救器》7.3.1 a |
| | | 氧气瓶压力 (MPa) | ≥18MPa | 20 | 合格 | GB 24502-2023《煤矿用自救器》7.3.1 c |
