# 检测检验报告

样品名称： 隔绝式压缩氧气自救器（在用品）

规格型号： ZY45X（MS）

| 依据标准 | GB 24502-2023 《煤矿用自救器》 | | |

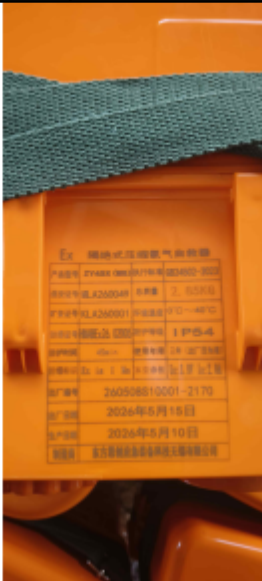
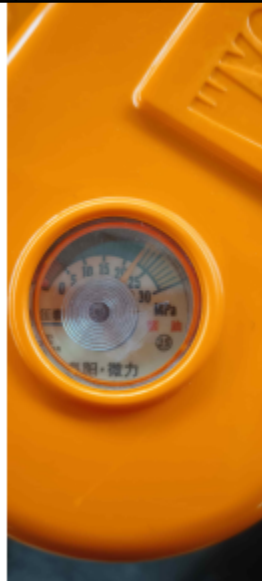
| 序号 | 样品状态 | 橙色整机完好 | 出厂编号 | 260508S10001-2170 | | |

| | 1 | H14260808339 | 结构设计及外观 | 自救器开启、封印条是否断裂，外壳是否严重破损变形 | 合格 | 合格 |
| 氧气瓶压力 (MPa) | | | ≥18MPa | 22 | 合格 | GB 24502-2023《煤矿用自救器》7.3.1 c |

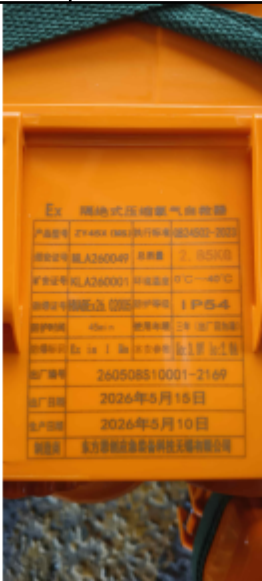
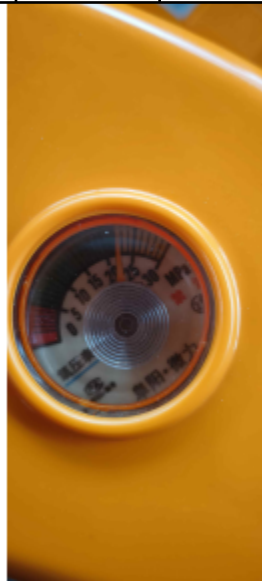
| 序号 | 样品状态 | 橙色整机完好 | 出厂编号 | 260508S10001-2169 | | |

| | 2 | H14260808340 | 结构设计及外观 | 自救器开启、封印条是否断裂，外壳是否严重破损变形 | 合格 | 合格 |
| 氧气瓶压力 (MPa) | | | ≥18MPa | 22 | 合格 | GB 24502-2023《煤矿用自救器》7.3.1 c |

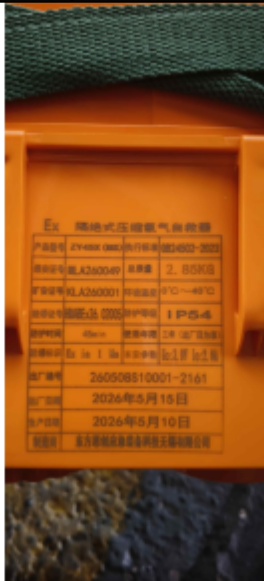
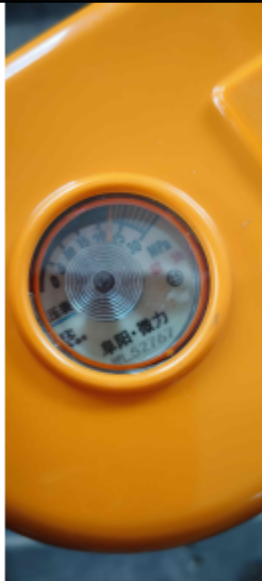
| 序号 | 样品状态 | 橙色整机完好 | 出厂编号 | 260508S10001-2161 | | |

| | 3 | H14260808341 | 结构设计及外观 | 自救器开启、封印条是否断裂，外壳是否严重破损变形 | 合格 | 合格 |
| 氧气瓶压力 (MPa) | | | ≥18MPa | 22 | 合格 | GB 24502-2023《煤矿用自救器》7.3.1 c |

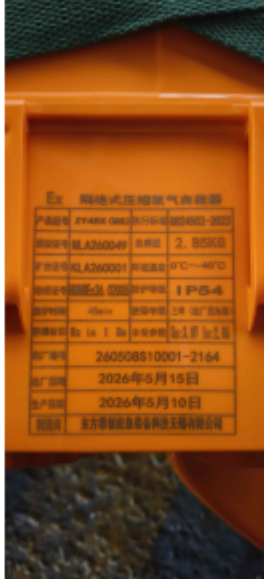
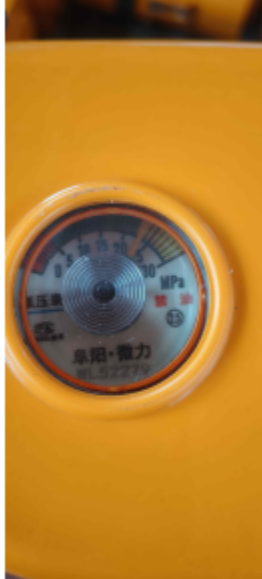
| 序号 | 样品状态 | 橙色整机完好 | 出厂编号 | 260508S10001-2164 | | |

| | 4 | H14260808342 | 结构设计及外观 | 自救器开启、封印条是否断裂，外壳是否严重破损变形 | 合格 | 合格 |
| 氧气瓶压力 (MPa) | | | ≥18MPa | 23 | 合格 | GB 24502-2023《煤矿用自救器》7.3.1 c |

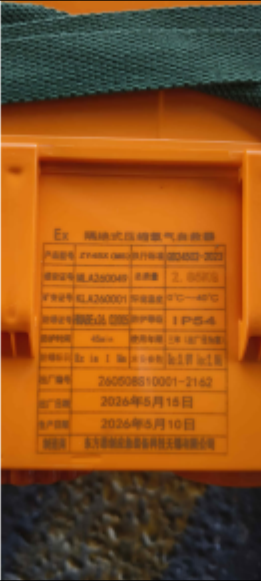
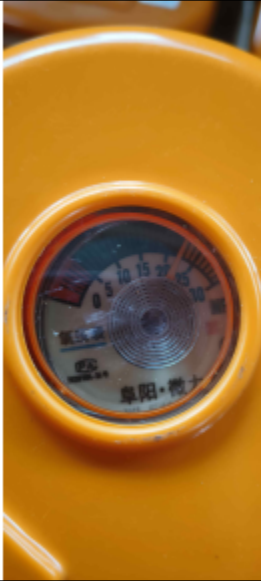
| 序号 | 样品状态 | 橙色整机完好 | 出厂编号 | 260508S10001-2162 | | |

| | | 结构设计及外观 | 自救器开启、封印条是否断裂，外壳是否严重破损变形 | 合格 | 合格 | GB 24502-2023《煤矿用自救器》7.3.1 a |
| 5 | H14260808343 | 氧气瓶压力 (MPa) | ≥18MPa | 21 | 合格 | GB 24502-2023《煤矿用自救器》7.3.1 c |

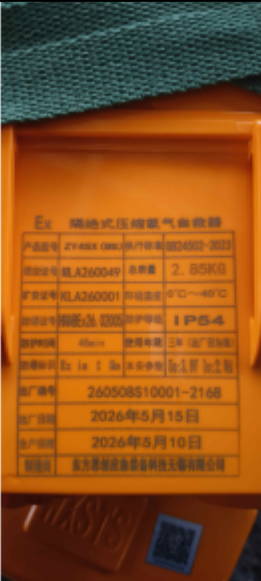
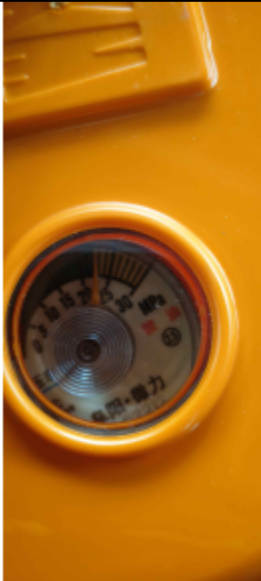
| 序号 | 样品状态 | 橙色整机完好 | 出厂编号 | 260508S10001-2168 | | |

| | | 结构设计及外观 | 自救器开启、封印条是否断裂，外壳是否严重破损变形 | 合格 | 合格 | GB 24502-2023《煤矿用自救器》7.3.1 a |
| 6 | H14260808344 | 氧气瓶压力 (MPa) | ≥18MPa | 22 | 合格 | GB 24502-2023《煤矿用自救器》7.3.1 c |

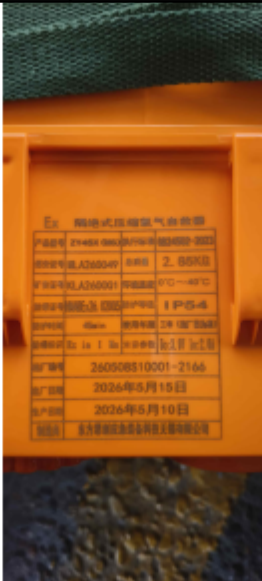
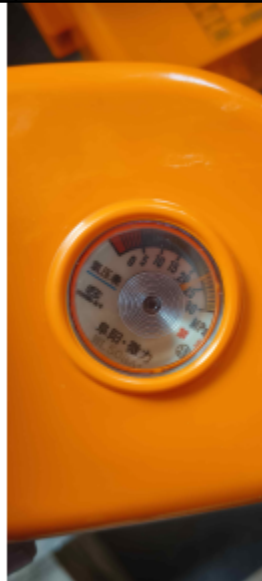
| 序号 | 样品状态 | 橙色整机完好 | 出厂编号 | 260508S10001-2166 | | |

| | 7 | H14260808345 | 结构设计及外观 | 自救器开启、封印条是否断裂，外壳是否严重破损变形 | 合格 | 合格 |
| 氧气瓶压力 (MPa) | | | ≥18MPa | 22 | 合格 | GB 24502-2023《煤矿用自救器》7.3.1 c |

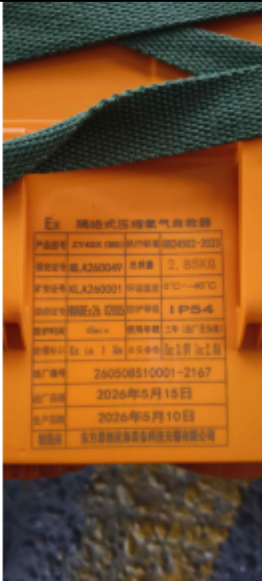
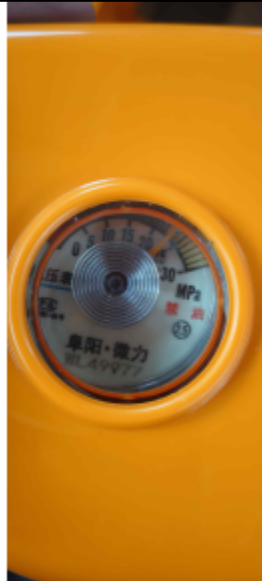
| 序号 | 样品状态 | 橙色整机完好 | 出厂编号 | 260508S10001-2167 | | |

| | 8 | H14260808346 | 结构设计及外观 | 自救器开启、封印条是否断裂，外壳是否严重破损变形 | 合格 | 合格 |
| 氧气瓶压力 (MPa) | | | ≥18MPa | 23 | 合格 | GB 24502-2023《煤矿用自救器》7.3.1 c |

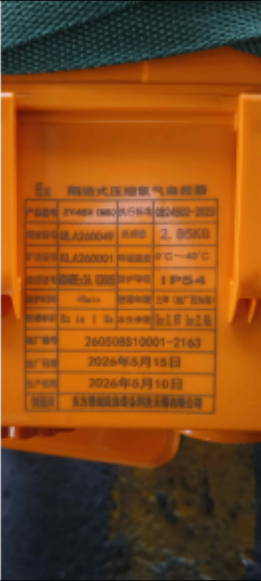
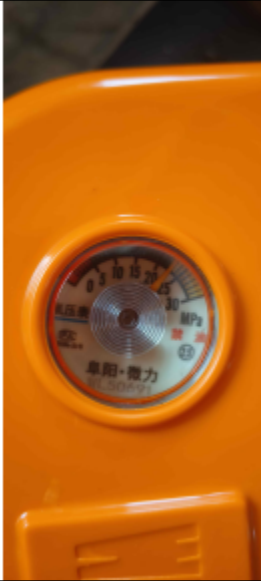
| 序号 | 样品状态 | 橙色整机完好 | 出厂编号 | 260508S10001-2163 | | |

| | | 结构设计及外观 | 自救器开启、封印条是否断裂，外壳是否严重破损变形 | 合格 | 合格 | GB 24502-2023《煤矿用自救器》7.3.1 a |
| 9 | H14260808347 | 氧气瓶压力 (MPa) | ≥18MPa | 22 | 合格 | GB 24502-2023《煤矿用自救器》7.3.1 c |

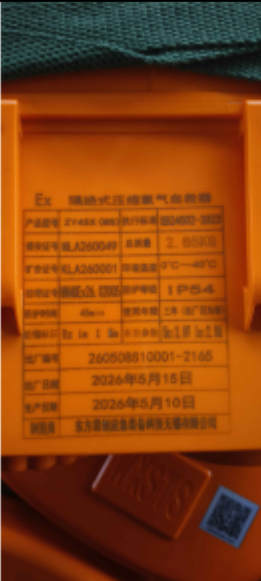
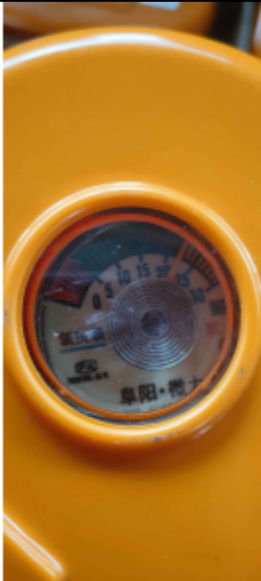
| 序号 | 样品状态 | 橙色整机完好 | 出厂编号 | 260508S10001-2165 | | |

| | | 结构设计及外观 | 自救器开启、封印条是否断裂，外壳是否严重破损变形 | 合格 | 合格 | GB 24502-2023《煤矿用自救器》7.3.1 a |
| 10 | H14260808348 | 氧气瓶压力 (MPa) | ≥18MPa | 21 | 合格 | GB 24502-2023《煤矿用自救器》7.3.1 c |
