# 检测检验报告

样品名称： 隔绝式压缩氧气自救器（在用品）  
规格型号： ZY45X（MS）  
委托单位：  
报告日期： 2026-08-31

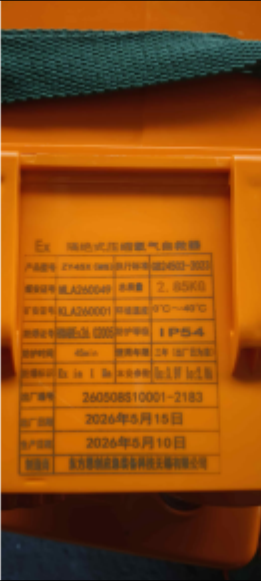
| 序号 | 样品状态 | 橙色整机完好 | 出厂编号 | 260508S10001-2183 | | |

| | | 结构设计及外观 | 自救器开启、封印条是否断裂，外壳是否严重破损变形 | 合格 | 合格 | GB 24502-2023《煤矿用自救器》7.3.1 a |
| 1 | H14260808359 | 氧气瓶压力 (MPa) | ≥18MPa | 21 | 合格 | GB 24502-2023《煤矿用自救器》7.3.1 c |

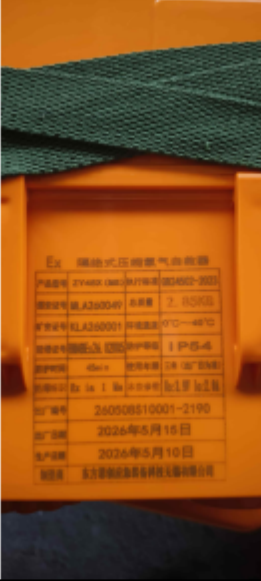
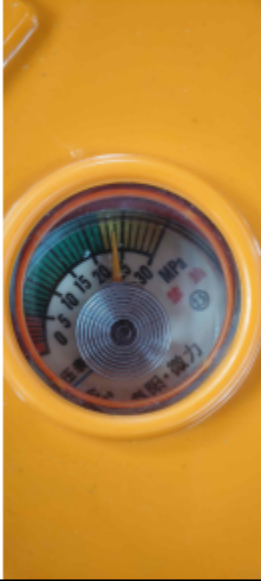
| 序号 | 样品状态 | 橙色整机完好 | 出厂编号 | 260508S10001-2190 | | |

| | | 结构设计及外观 | 自救器开启、封印条是否断裂，外壳是否严重破损变形 | 合格 | 合格 | GB 24502-2023《煤矿用自救器》7.3.1 a |
| 2 | H14260808360 | 氧气瓶压力 (MPa) | ≥18MPa | 23 | 合格 | GB 24502-2023《煤矿用自救器》7.3.1 c |

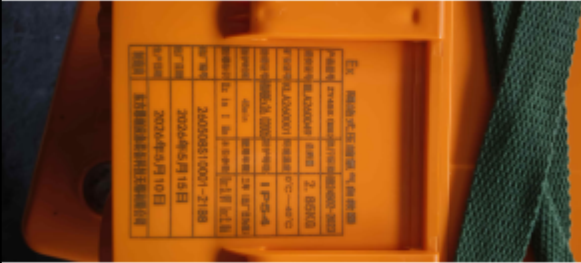
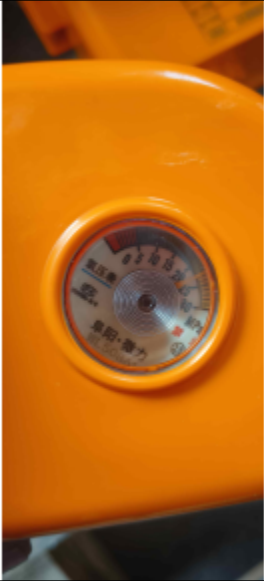
| 序号 | 样品状态 | 橙色整机完好 | 出厂编号 | 260508S10001-2188 | | |

| | 3 | 结构设计及外观 | 自救器开启、封印条是否断裂，外壳是否严重破损变形 | 合格 | 合格 | GB 24502-2023《煤矿用自救器》7.3.1 a |
| | | 氧气瓶压力 (MPa) | ≥18MPa | 22 | 合格 | GB 24502-2023《煤矿用自救器》7.3.1 c |

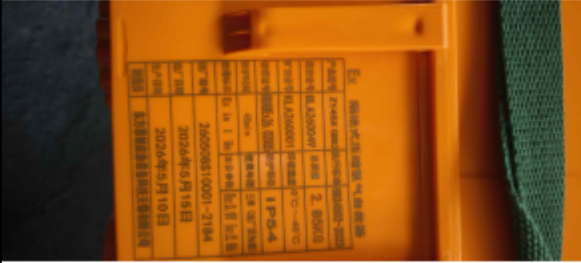
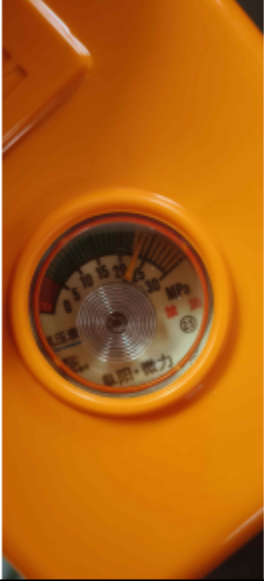
| 序号 | 样品状态 | 橙色整机完好 | 出厂编号 | 260508S10001-2184 | | |

| | 4 | 结构设计及外观 | 自救器开启、封印条是否断裂，外壳是否严重破损变形 | 合格 | 合格 | GB 24502-2023《煤矿用自救器》7.3.1 a |
| | | 氧气瓶压力 (MPa) | ≥18MPa | 23 | 合格 | GB 24502-2023《煤矿用自救器》7.3.1 c |

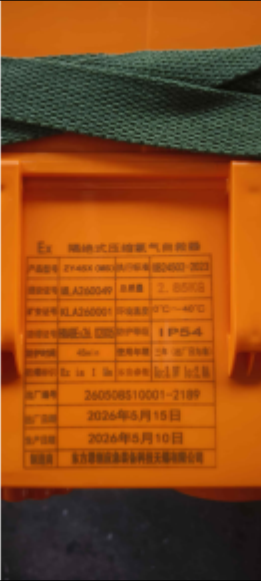
| 序号 | 样品状态 | 橙色整机完好 | 出厂编号 | 260508S10001-2189 | | |

| | | 结构设计及外观 | 自救器开启、封印条是否断裂，外壳是否严重破损变形 | 合格 | 合格 | GB 24502-2023《煤矿用自救器》7.3.1 a |
| 5 | H14260808363 | 氧气瓶压力 (MPa) | ≥18MPa | 21 | 合格 | GB 24502-2023《煤矿用自救器》7.3.1 c |

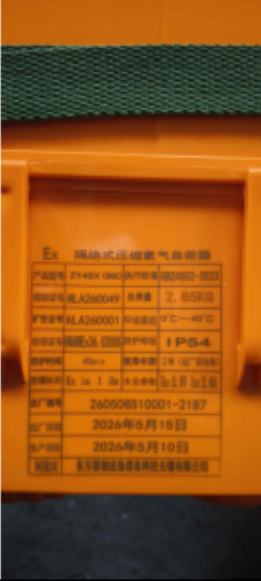
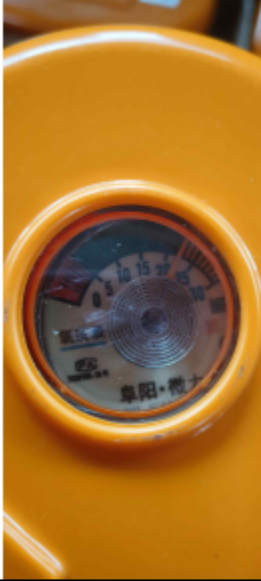
| 序号 | 样品状态 | 橙色整机完好 | 出厂编号 | 260508S10001-2187 | | |

| | | 结构设计及外观 | 自救器开启、封印条是否断裂，外壳是否严重破损变形 | 合格 | 合格 | GB 24502-2023《煤矿用自救器》7.3.1 a |
| 6 | H14260808364 | 氧气瓶压力 (MPa) | ≥18MPa | 21 | 合格 | GB 24502-2023《煤矿用自救器》7.3.1 c |

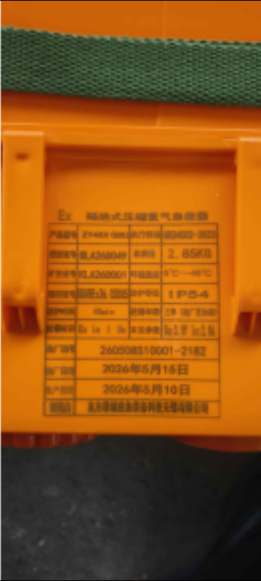
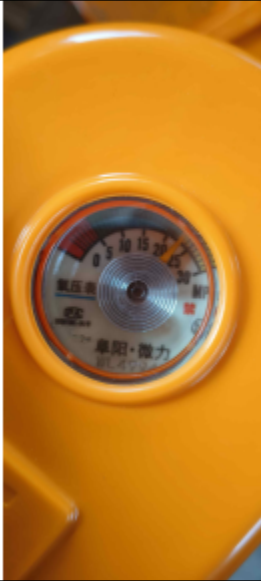
| 序号 | 样品状态 | 橙色整机完好 | 出厂编号 | 260508S10001-2182 | | |

| | | 结构设计及外观 | 自救器开启、封印条是否断裂，外壳是否严重破损变形 | 合格 | 合格 | GB 24502-2023《煤矿用自救器》7.3.1 a |
| 7 | H14260808365 | 氧气瓶压力 (MPa) | ≥18MPa | 22 | 合格 | GB 24502-2023《煤矿用自救器》7.3.1 c |

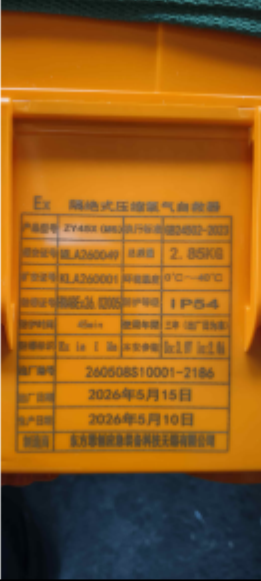
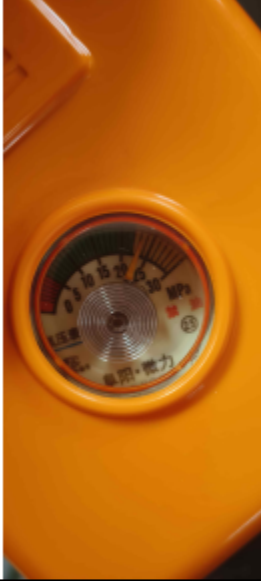
| 序号 | 样品状态 | 橙色整机完好 | 出厂编号 | 260508S10001-2186 | | |

| | | 结构设计及外观 | 自救器开启、封印条是否断裂，外壳是否严重破损变形 | 合格 | 合格 | GB 24502-2023《煤矿用自救器》7.3.1 a |
| 8 | H14260808366 | 氧气瓶压力 (MPa) | ≥18MPa | 23 | 合格 | GB 24502-2023《煤矿用自救器》7.3.1 c |

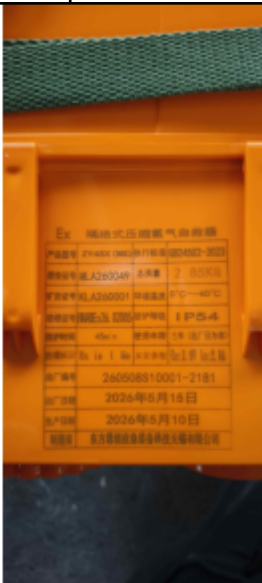
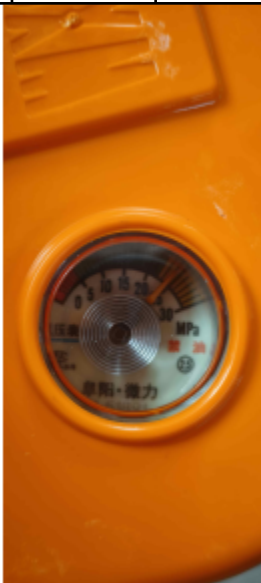
| 序号 | 样品状态 | 橙色整机完好 | 出厂编号 | 260508S10001-2181 | | |

| | | 结构设计及外观 | 自救器开启、封印条是否断裂，外壳是否严重破损变形 | 合格 | 合格 | GB 24502-2023《煤矿用自救器》7.3.1 a |
| 9 | H14260808367 | 氧气瓶压力 (MPa) | ≥18MPa | 24 | 合格 | GB 24502-2023《煤矿用自救器》7.3.1 c |

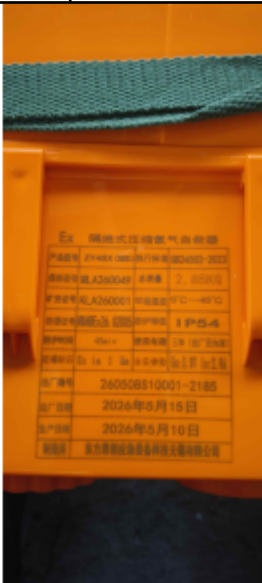
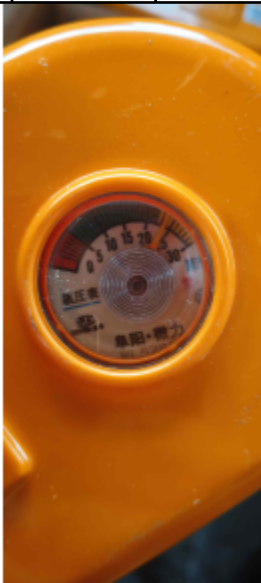
| 序号 | 样品状态 | 橙色整机完好 | 出厂编号 | 260508S10001-2185 | | |

| | | 结构设计及外观 | 自救器开启、封印条是否断裂，外壳是否严重破损变形 | 合格 | 合格 | GB 24502-2023《煤矿用自救器》7.3.1 a |
| 10 | H14260808368 | 氧气瓶压力 (MPa) | ≥18MPa | 23 | 合格 | GB 24502-2023《煤矿用自救器》7.3.1 c |
