# 检测检验报告

样品名称： 隔绝式压缩氧气自救器（在用品）  
规格型号： ZY45X（MS）  
委托单位：  
报告日期： 2026-08-31

| 检验项目 | 结构设计及外观、氧气瓶压力 | | |
| 依据标准 | GB 24502-2023 《煤矿用自救器》 | | |

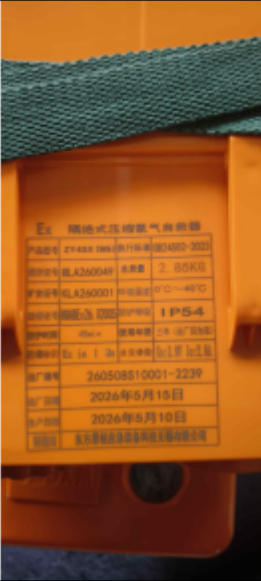
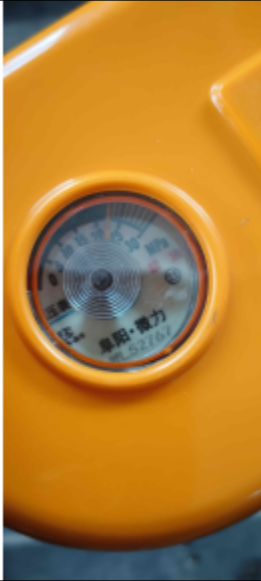
| 序号 | 样品状态 | 橙色整机完好 | 出厂编号 | 260508S10001-2239 | | |

| | | 结构设计及外观 | 自救器开启、封印条是否断裂，外壳是否严重破损变形 | 合格 | 合格 | GB 24502-2023《煤矿用自救器》7.3.1 a |
| 1 | H14260808369 | 氧气瓶压力 (MPa) | ≥18MPa | 22 | 合格 | GB 24502-2023《煤矿用自救器》7.3.1 c |

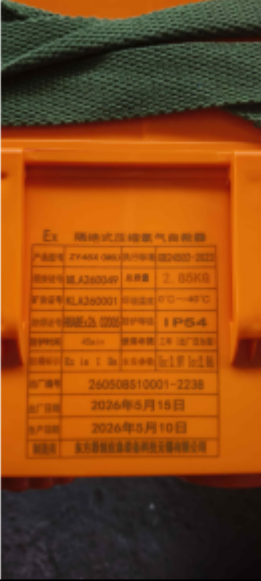
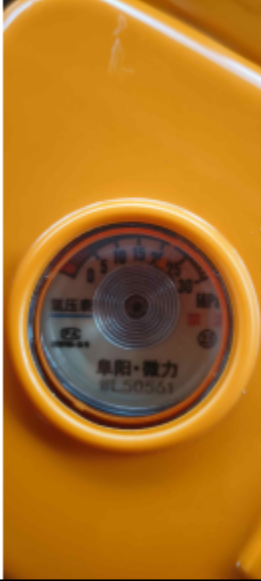
| 序号 | 样品状态 | 橙色整机完好 | 出厂编号 | 260508S10001-2238 | | |

| | | 结构设计及外观 | 自救器开启、封印条是否断裂，外壳是否严重破损变形 | 合格 | 合格 | GB 24502-2023《煤矿用自救器》7.3.1 a |
| 2 | H14260808370 | 氧气瓶压力 (MPa) | ≥18MPa | 21 | 合格 | GB 24502-2023《煤矿用自救器》7.3.1 c |

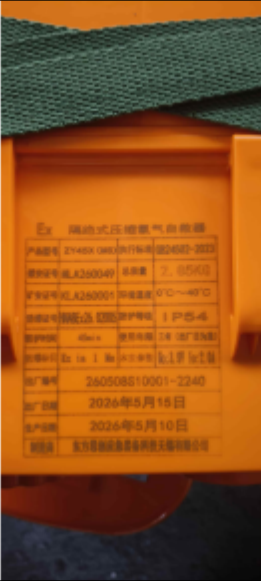
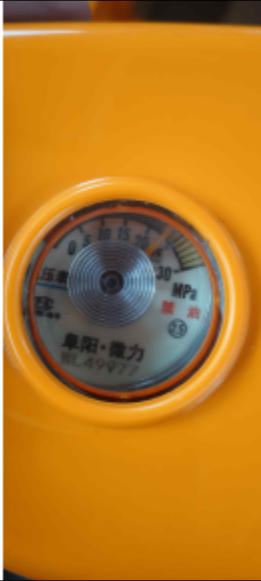
| 序号 | 样品状态 | 橙色整机完好 | 出厂编号 | 260508S10001-2240 | | |

| | | 结构设计及外观 | 自救器开启、封印条是否断裂，外壳是否严重破损变形 | 合格 | 合格 | GB 24502-2023《煤矿用自救器》7.3.1 a |
| 3 | H14260808371 | 氧气瓶压力 (MPa) | ≥18MPa | 23 | 合格 | GB 24502-2023《煤矿用自救器》7.3.1 c |

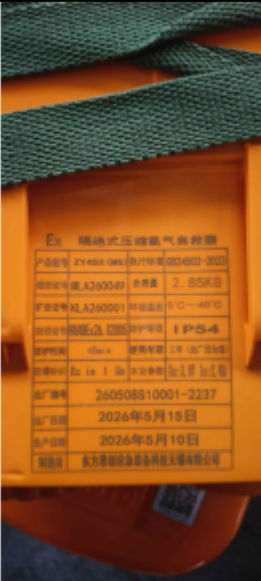
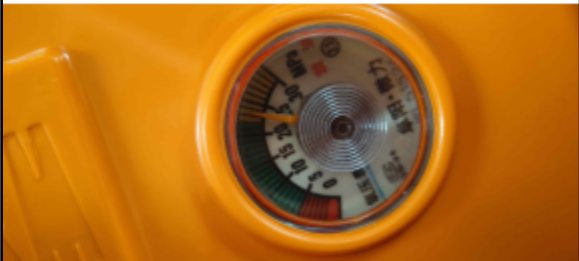
| 序号 | 样品状态 | 橙色整机完好 | 出厂编号 | 260508S10001-2237 | | |

| | | 结构设计及外观 | 自救器开启、封印条是否断裂，外壳是否严重破损变形 | 合格 | 合格 | GB 24502-2023《煤矿用自救器》7.3.1 a |
| 4 | H14260808372 | 氧气瓶压力 (MPa) | ≥18MPa | 23 | 合格 | GB 24502-2023《煤矿用自救器》7.3.1 c |

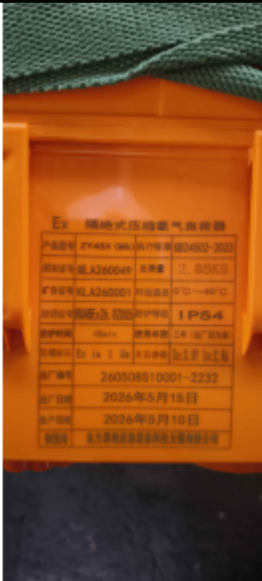
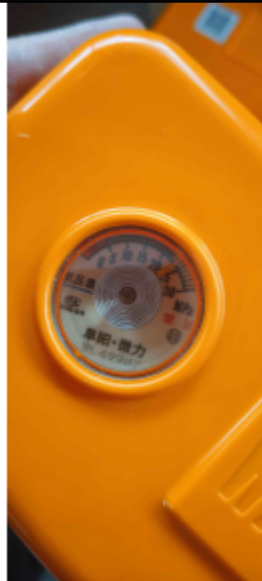
| 序号 | 样品状态 | 橙色整机完好 | 出厂编号 | 260508S10001-2232 | | |

| 7 | H14260808375 | 结构设计及外观 | 自救器开启、封印条是否断裂，外壳是否严重破损变形 | 合格 | 合格 | GB 24502-2023《煤矿用自救器》7.3.1 a |
| | | 氧气瓶压力 (MPa) | ≥18MPa | 23 | 合格 | GB 24502-2023《煤矿用自救器》7.3.1 c |

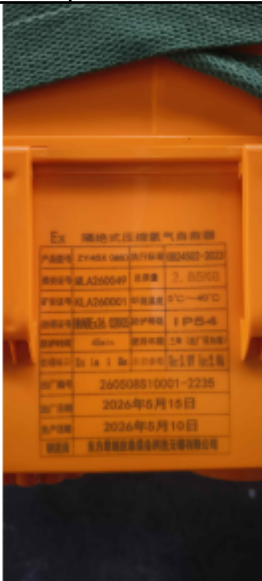
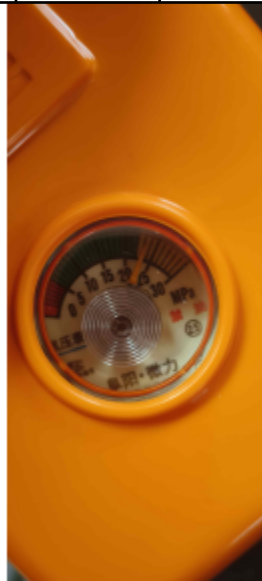
| 序号 | 样品状态 | 橙色整机完好 | 出厂编号 | 260508S10001-2235 | | |

| 8 | H14260808376 | 结构设计及外观 | 自救器开启、封印条是否断裂，外壳是否严重破损变形 | 合格 | 合格 | GB 24502-2023《煤矿用自救器》7.3.1 a |
| | | 氧气瓶压力 (MPa) | ≥18MPa | 23 | 合格 | GB 24502-2023《煤矿用自救器》7.3.1 c |

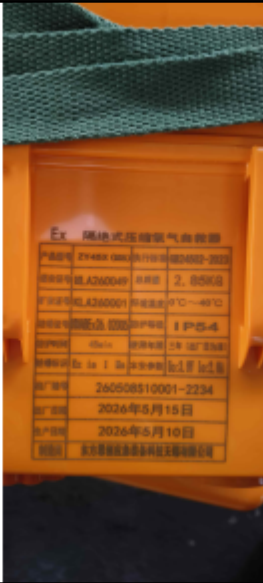
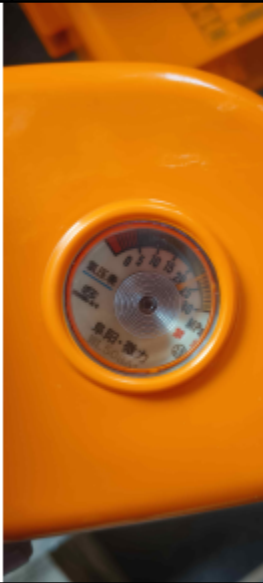
| 序号 | 样品状态 | 橙色整机完好 | 出厂编号 | 260508S10001-2234 | | |

| | | 结构设计及外观 | 自救器开启、封印条是否断裂，外壳是否严重破损变形 | 合格 | 合格 | GB 24502-2023《煤矿用自救器》7.3.1 a |
| 9 | H14260808377 | 氧气瓶压力 (MPa) | ≥18MPa | 22 | 合格 | GB 24502-2023《煤矿用自救器》7.3.1 c |

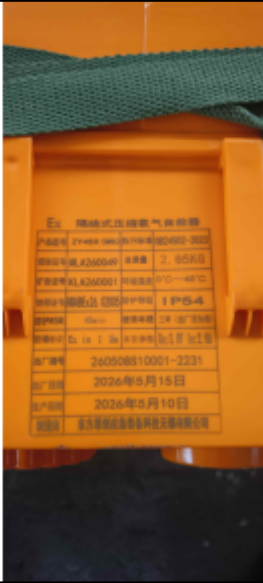
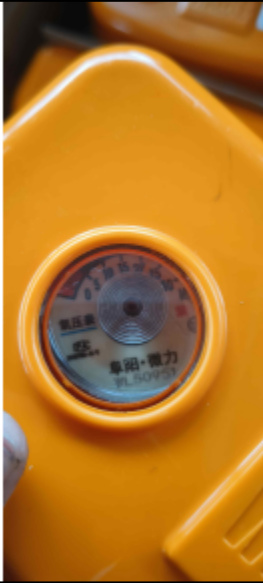
| 序号 | 样品状态 | 橙色整机完好 | 出厂编号 | 260508S10001-2231 | | |

| | | 结构设计及外观 | 自救器开启、封印条是否断裂，外壳是否严重破损变形 | 合格 | 合格 | GB 24502-2023《煤矿用自救器》7.3.1 a |
| 10 | H14260808378 | 氧气瓶压力 (MPa) | ≥18MPa | 23 | 合格 | GB 24502-2023《煤矿用自救器》7.3.1 c |
