编号：2483325-2026

# 检测检验报告

样品名称： 隔绝式压缩氧气自救器（在用品）

规格型号： ZY45X（MS）

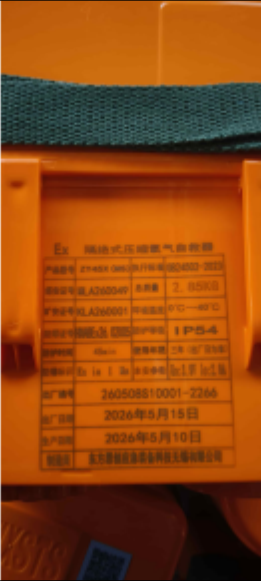
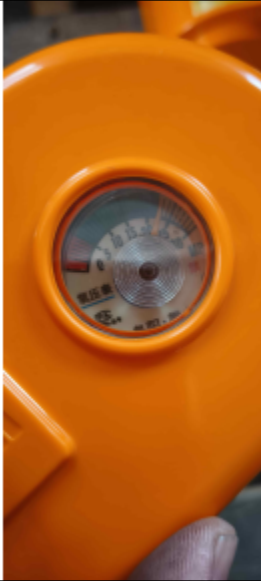
| 序号 | 样品状态 | 橙色整机完好 | 出厂编号 | 260508S10001-2266 | | |

| | | 结构设计及外观 | 自救器开启、封印条是否断裂，外壳是否严重破损变形 | 合格 | 合格 | GB 24502-2023《煤矿用自救器》7.3.1 a |
| 1 | H14260808379 | 氧气瓶压力 (MPa) | ≥18MPa | 22 | 合格 | GB 24502-2023《煤矿用自救器》7.3.1 c |

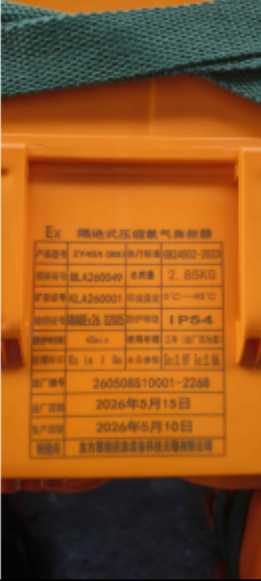
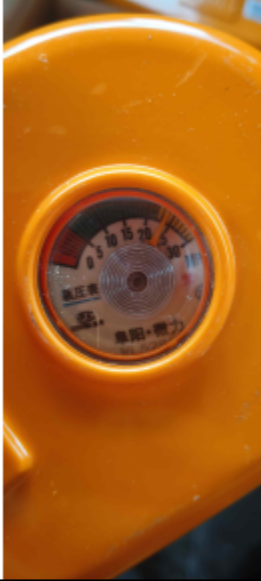
| 序号 | 样品状态 | 橙色整机完好 | 出厂编号 | 260508S10001-2268 | | |

| | | 结构设计及外观 | 自救器开启、封印条是否断裂，外壳是否严重破损变形 | 合格 | 合格 | GB 24502-2023《煤矿用自救器》7.3.1 a |
| 2 | H14260808380 | 氧气瓶压力 (MPa) | ≥18MPa | 23 | 合格 | GB 24502-2023《煤矿用自救器》7.3.1 c |

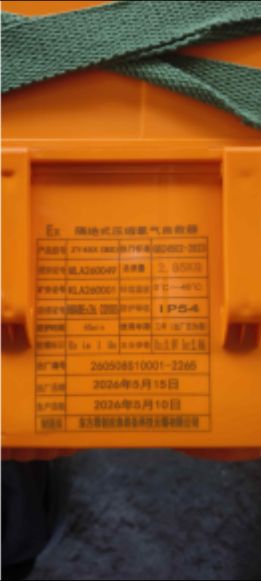
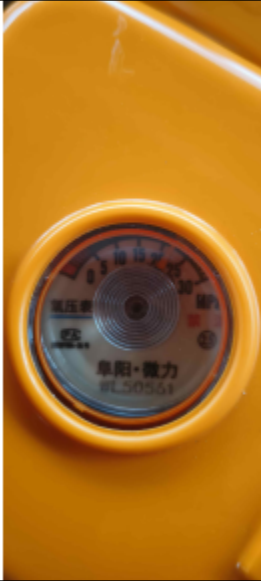
| 序号 | 样品状态 | 橙色整机完好 | 出厂编号 | 260508S10001-2265 | | |

| | | 结构设计及外观 | 自救器开启、封印条是否断裂，外壳是否严重破损变形 | 合格 | 合格 | GB 24502-2023《煤矿用自救器》7.3.1 a |
| 3 | H14260808381 | 氧气瓶压力 (MPa) | ≥18MPa | 21 | 合格 | GB 24502-2023《煤矿用自救器》7.3.1 c |

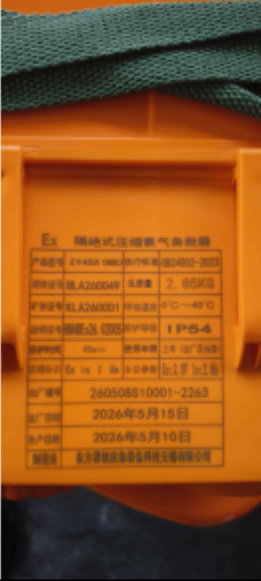
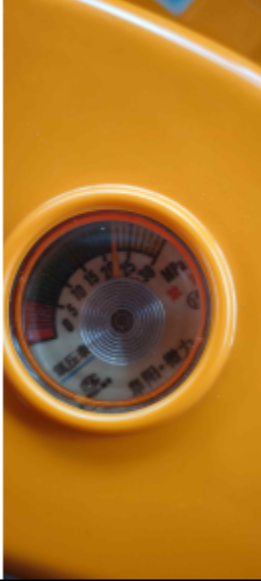
| 序号 | 样品状态 | 橙色整机完好 | 出厂编号 | 260508S10001-2263 | | |

| | | 结构设计及外观 | 自救器开启、封印条是否断裂，外壳是否严重破损变形 | 合格 | 合格 | GB 24502-2023《煤矿用自救器》7.3.1 a |
| 4 | H14260808382 | 氧气瓶压力 (MPa) | ≥18MPa | 22 | 合格 | GB 24502-2023《煤矿用自救器》7.3.1 c |

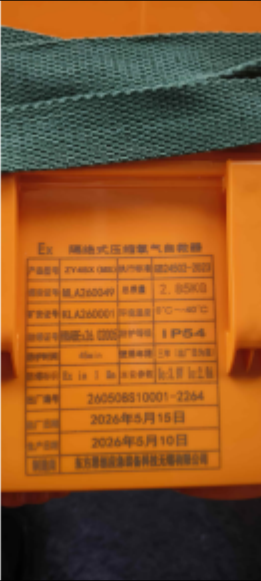
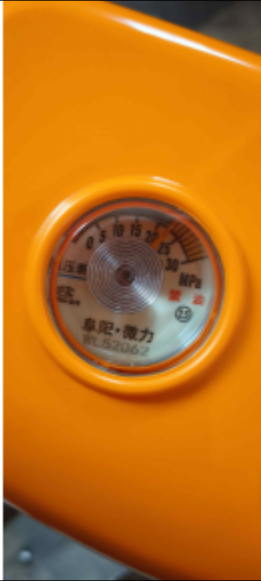
| 序号 | 样品状态 | 橙色整机完好 | 出厂编号 | 260508S10001-2264 | | |

| 5 | H14260808383 | 结构设计及外观 | 自救器开启、封印条是否断裂，外壳是否严重破损变形 | 合格 | 合格 | GB 24502-2023《煤矿用自救器》7.3.1 a |
| | | 氧气瓶压力 (MPa) | ≥18MPa | 22 | 合格 | GB 24502-2023《煤矿用自救器》7.3.1 c |

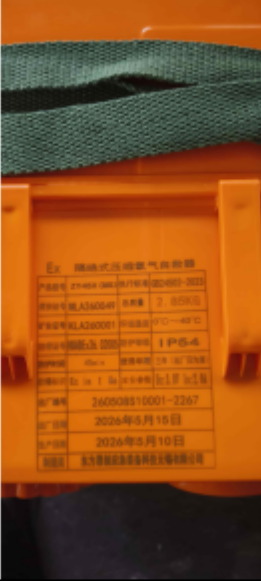
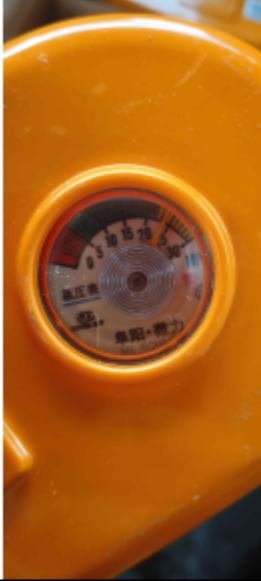
| 序号 | 样品状态 | 橙色整机完好 | 出厂编号 | 260508S10001-2267 | | |

| 6 | H14260808384 | 结构设计及外观 | 自救器开启、封印条是否断裂，外壳是否严重破损变形 | 合格 | 合格 | GB 24502-2023《煤矿用自救器》7.3.1 a |
| | | 氧气瓶压力 (MPa) | ≥18MPa | 23 | 合格 | GB 24502-2023《煤矿用自救器》7.3.1 c |

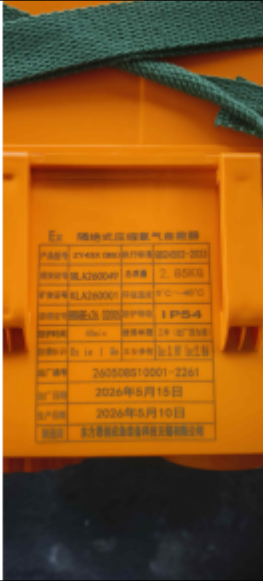
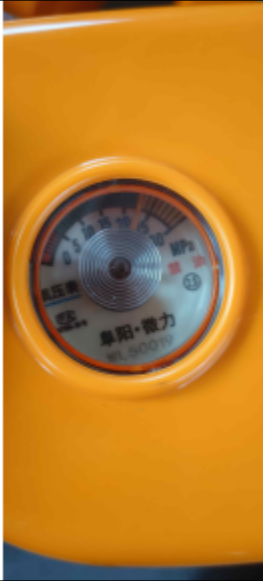
| 序号 | 样品状态 | 橙色整机完好 | 出厂编号 | 260508S10001-2261 | | |

| 7 | H14260808385 | 结构设计及外观 | 自救器开启、封印条是否断裂，外壳是否严重破损变形 | 合格 | 合格 | GB 24502-2023《煤矿用自救器》7.3.1 a |
| | | 氧气瓶压力 (MPa) | ≥18MPa | 22 | 合格 | GB 24502-2023《煤矿用自救器》7.3.1 c |

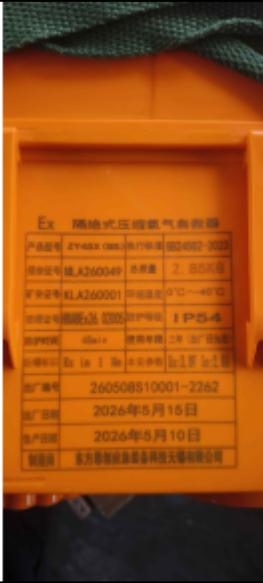
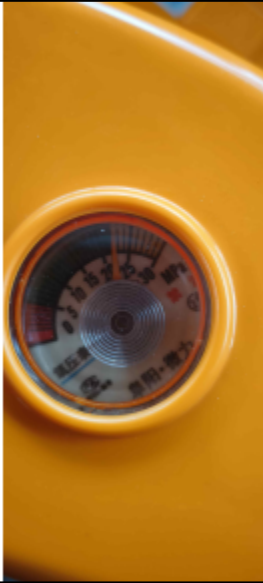
| 序号 | 样品状态 | 橙色整机完好 | 出厂编号 | 260508S10001-2262 | | |

| 8 | H14260808386 | 结构设计及外观 | 自救器开启、封印条是否断裂，外壳是否严重破损变形 | 合格 | 合格 | GB 24502-2023《煤矿用自救器》7.3.1 a |
| | | 氧气瓶压力 (MPa) | ≥18MPa | 22 | 合格 | GB 24502-2023《煤矿用自救器》7.3.1 c |
