编号：2483326-2026

# 检测检验报告

样品名称： 隔绝式压缩氧气自救器（在用品）

规格型号： ZY45X（MS）

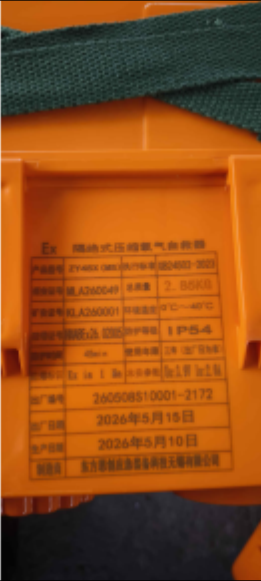
| 序号 | 样品状态 | 橙色整机完好 | 出厂编号 | 260508S10001-2172 | | |
| | | 结构设计及外观 | 自救器开启、封印条是否断裂，外壳是否严重破损变形 | 合格 | 合格 | GB 24502-2023《煤矿用自救器》7.3.1 a |
| 1 | H14260808389 | 氧气瓶压力 (MPa) | ≥18MPa | 22 | 合格 | GB 24502-2023《煤矿用自救器》7.3.1 c |

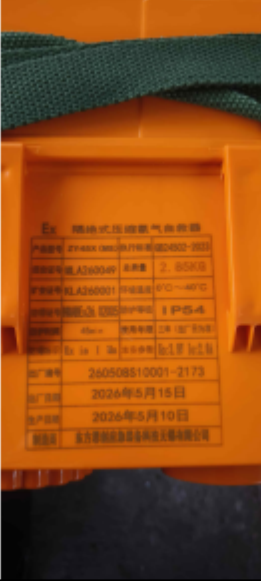
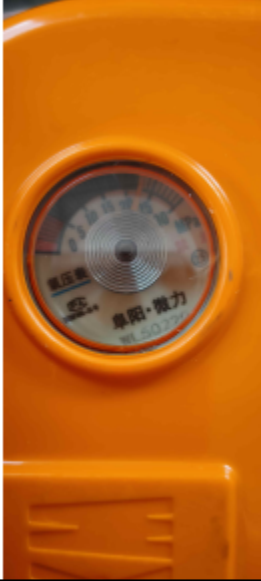
| 序号 | 样品状态 | 橙色整机完好 | 出厂编号 | 260508S10001-2173 | | |
| | | 结构设计及外观 | 自救器开启、封印条是否断裂，外壳是否严重破损变形 | 合格 | 合格 | GB 24502-2023《煤矿用自救器》7.3.1 a |
| 2 | H14260808390 | 氧气瓶压力 (MPa) | ≥18MPa | 22 | 合格 | GB 24502-2023《煤矿用自救器》7.3.1 c |

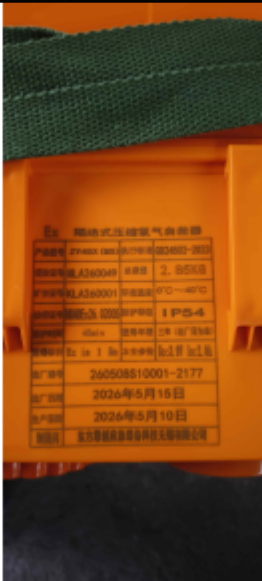
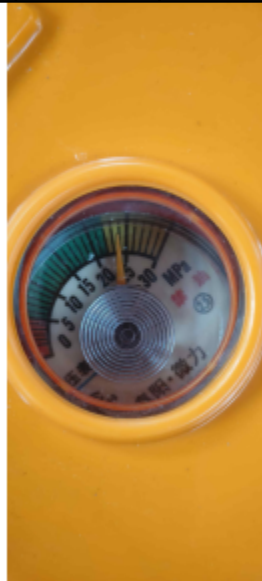
| 序号 | 样品状态 | 橙色整机完好 | 出厂编号 | 260508S10001-2177 | | |
| | 3 | H14260808391 | 结构设计及外观 | 自救器开启、封印条是否断裂，外壳是否严重破损变形 | 合格 | 合格 |
| 氧气瓶压力 (MPa) | | | ≥18MPa | 23 | 合格 | GB 24502-2023《煤矿用自救器》7.3.1 c |

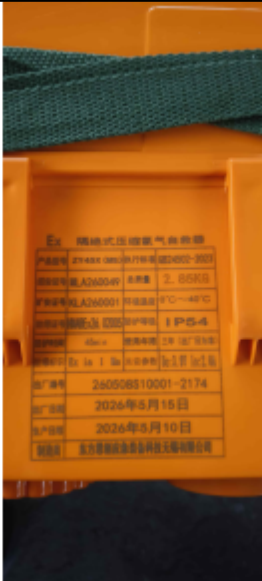
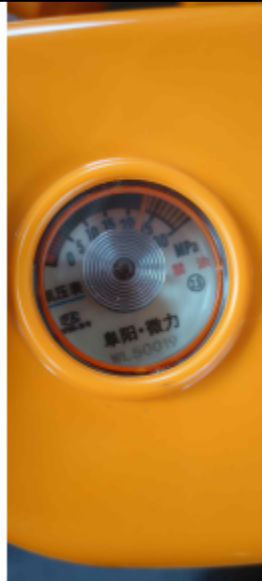
| 序号 | 样品状态 | 橙色整机完好 | 出厂编号 | 260508S10001-2174 | | |
| | 4 | H14260808392 | 结构设计及外观 | 自救器开启、封印条是否断裂，外壳是否严重破损变形 | 合格 | 合格 |
| 氧气瓶压力 (MPa) | | | ≥18MPa | 22 | 合格 | GB 24502-2023《煤矿用自救器》7.3.1 c |

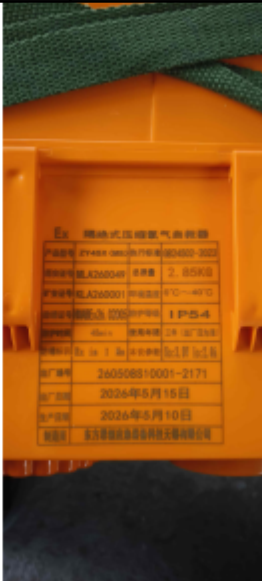
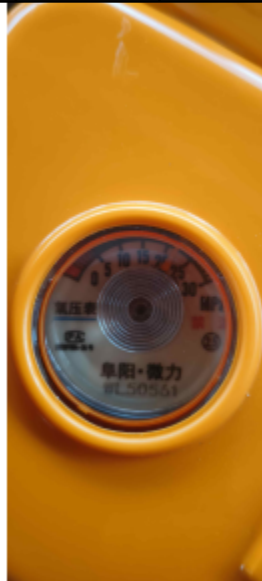
| 序号 | 样品状态 | 橙色整机完好 | 出厂编号 | 260508S10001-2171 | | |
| | 5 | H14260808393 | 结构设计及外观 | 自救器开启、封印条是否断裂，外壳是否严重破损变形 | 合格 | 合格 |
| 氧气瓶压力 (MPa) | | | ≥18MPa | 21 | 合格 | GB 24502-2023《煤矿用自救器》7.3.1 c |

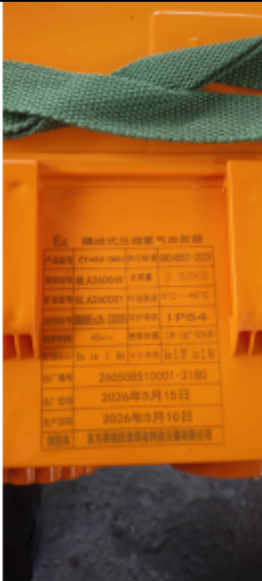
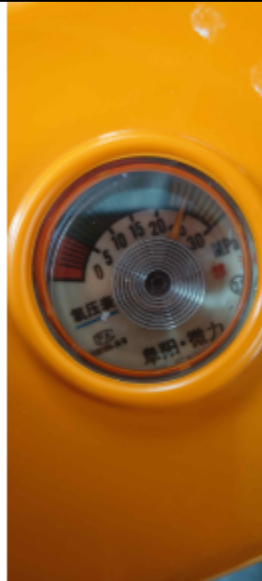
| 序号 | 样品状态 | 橙色整机完好 | 出厂编号 | 260508S10001-2180 | | |
| 6 | H14260808394 | 结构设计及外观 | 自救器开启、封印条是否断裂，外壳是否严重破损变形 | 合格 | 合格 | GB 24502-2023《煤矿用自救器》7.3.1 a |
| | | 氧气瓶压力 (MPa) | ≥18MPa | 24 | 合格 | GB 24502-2023《煤矿用自救器》7.3.1 c |

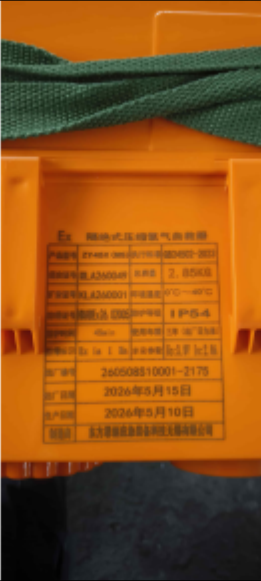
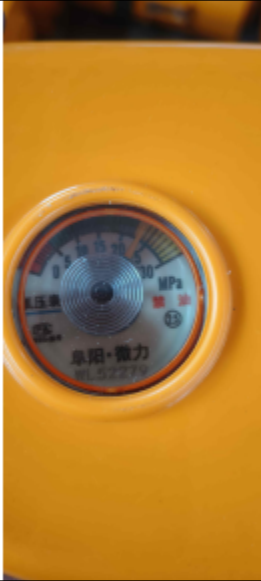
| 序号 | 样品状态 | 橙色整机完好 | 出厂编号 | 260508S10001-2175 | | |
| | | 结构设计及外观 | 自救器开启、封印条是否断裂，外壳是否严重破损变形 | 合格 | 合格 | GB 24502-2023《煤矿用自救器》7.3.1 a |
| 7 | H14260808395 | 氧气瓶压力 (MPa) | ≥18MPa | 23 | 合格 | GB 24502-2023《煤矿用自救器》7.3.1 c |

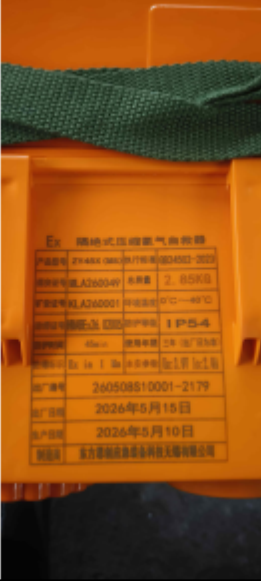
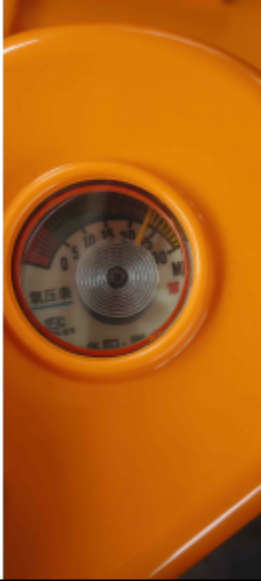
| 序号 | 样品状态 | 橙色整机完好 | 出厂编号 | 260508S10001-2179 | | |
| | | 结构设计及外观 | 自救器开启、封印条是否断裂，外壳是否严重破损变形 | 合格 | 合格 | GB 24502-2023《煤矿用自救器》7.3.1 a |
| 8 | H14260808396 | 氧气瓶压力 (MPa) | ≥18MPa | 22 | 合格 | GB 24502-2023《煤矿用自救器》7.3.1 c |

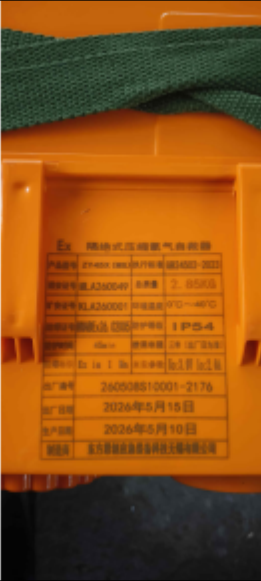
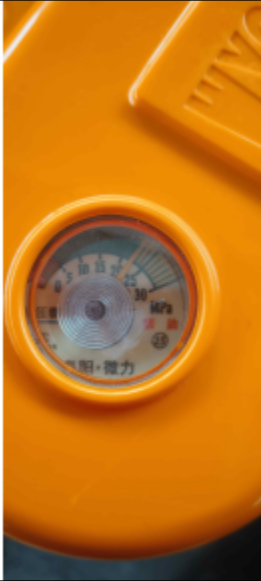
| 序号 | 样品状态 | 橙色整机完好 | 出厂编号 | 260508S10001-2176 | | |
| | | 结构设计及外观 | 自救器开启、封印条是否断裂，外壳是否严重破损变形 | 合格 | 合格 | GB 24502-2023《煤矿用自救器》7.3.1 a |
| 9 | H14260808397 | 氧气瓶压力 (MPa) | ≥18MPa | 22 | 合格 | GB 24502-2023《煤矿用自救器》7.3.1 c |

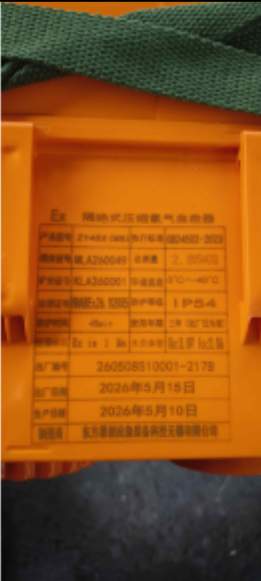
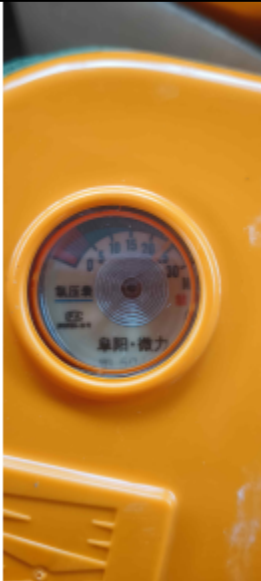
| 序号 | 样品状态 | 橙色整机完好 | 出厂编号 | 260508S10001-2178 | | |
| | | 结构设计及外观 | 自救器开启、封印条是否断裂，外壳是否严重破损变形 | 合格 | 合格 | GB 24502-2023《煤矿用自救器》7.3.1 a |
| 10 | H14260808398 | 氧气瓶压力 (MPa) | ≥18MPa | 24 | 合格 | GB 24502-2023《煤矿用自救器》7.3.1 c |
