# 检测检验报告

样品名称： 隔绝式压缩氧气自救器（在用品）

规格型号： ZY45X (MS)

| 依据标准 | GB 24502-2023 《煤矿用自救器》 | | |

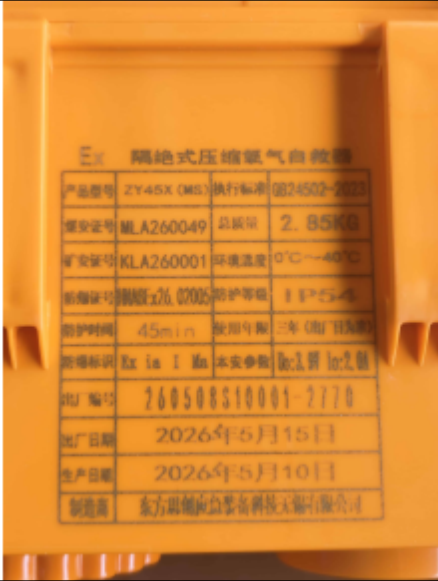
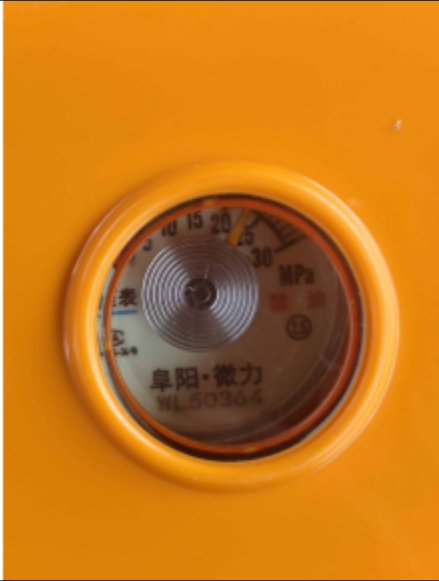
| 序号 | 样品状态 | 橙色整机完好 | 出厂编号 | 260508S10001-2770 | | |

| 1 | H14260808229 | 结构设计及外观 | 自救器开启、封印条是否断裂，外壳是否严重破损变形 | 合格 | 合格 | GB 24502-2023《煤矿用自救器》7.3.1 a |
| | | 氧气瓶压力(MPa) | ≥18MPa | 22 | 合格 | GB 24502-2023《煤矿用自救器》7.3.1 c |

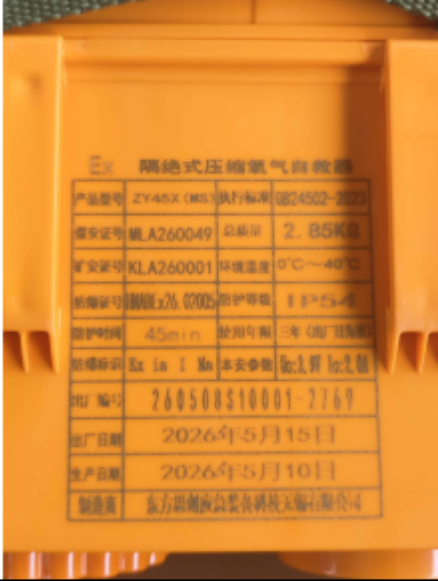
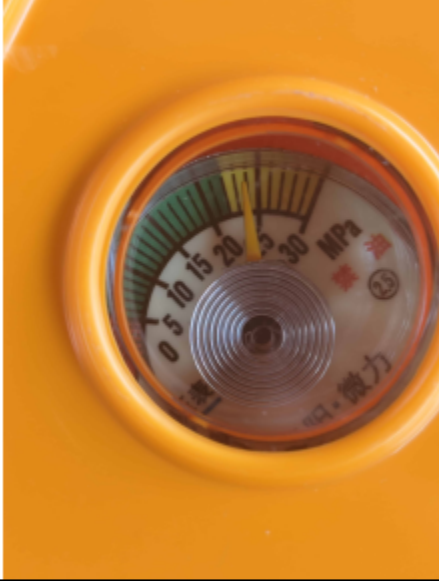
| 序号 | 样品状态 | 橙色整机完好 | 出厂编号 | 260508S10001-2769 | | |

| 2 | H14260808230 | 结构设计及外观 | 自救器开启、封印条是否断裂，外壳是否严重破损变形 | 合格 | 合格 | GB 24502-2023《煤矿用自救器》7.3.1 a |
| | | 氧气瓶压力(MPa) | ≥18MPa | 23 | 合格 | GB 24502-2023《煤矿用自救器》7.3.1 c |

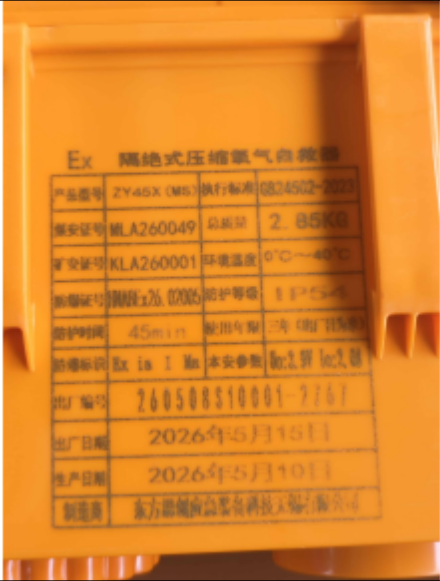
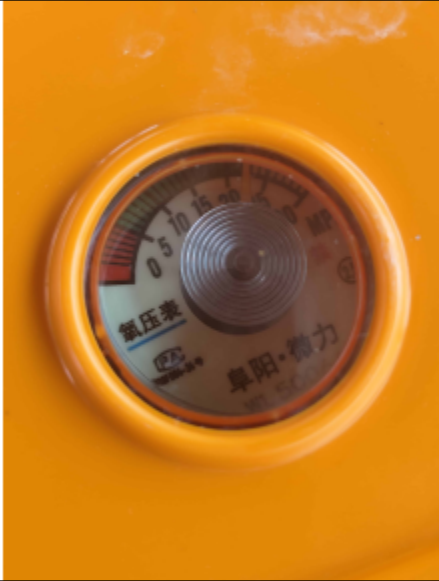
| 序号 | 样品状态 | 橙色整机完好 | 出厂编号 | 260508S10001-2767 | | |

| | | 结构设计及外观 | 自救器开启、封印条是否断裂，外壳是否严重破损变形 | 合格 | 合格 | GB 24502-2023《煤矿用自救器》7.3.1 a |
| 5 | H14260808233 | 氧气瓶压力(MPa) | ≥18MPa | 21 | 合格 | GB 24502-2023《煤矿用自救器》7.3.1 c |

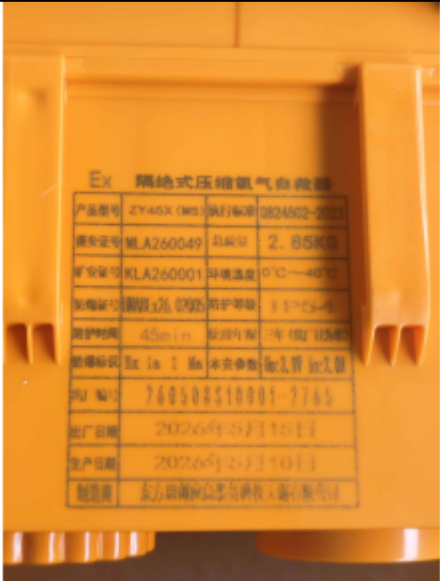
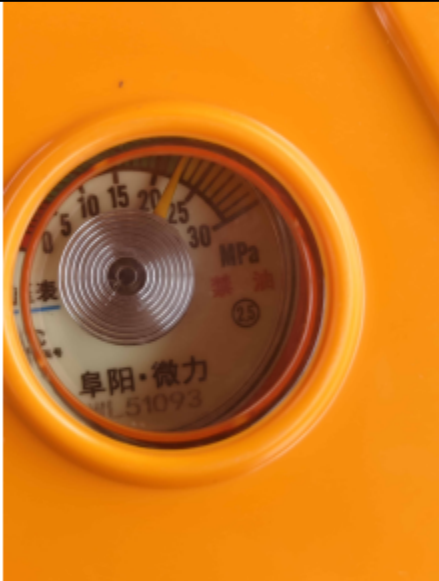
| 序号 | 样品状态 | 橙色整机完好 | 出厂编号 | 260508S10001-2765 | | |

| | | 结构设计及外观 | 自救器开启、封印条是否断裂，外壳是否严重破损变形 | 合格 | 合格 | GB 24502-2023《煤矿用自救器》7.3.1 a |
| 6 | H14260808234 | 氧气瓶压力(MPa) | ≥18MPa | 22 | 合格 | GB 24502-2023《煤矿用自救器》7.3.1 c |

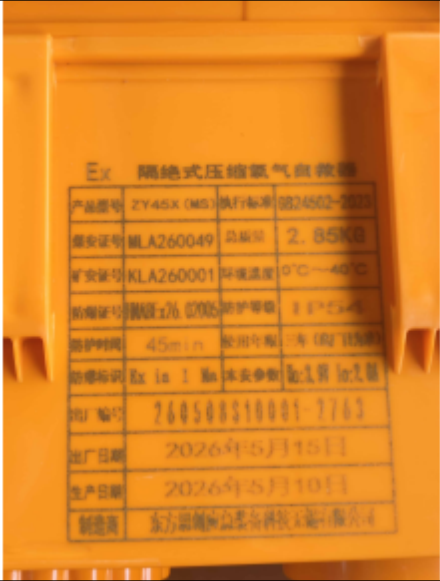
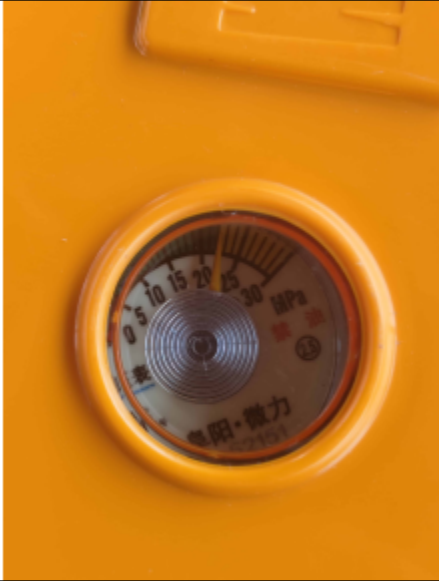
| 序号 | 样品状态 | 橙色整机完好 | 出厂编号 | 260508S10001-2763 | | |

| | | 结构设计及外观 | 自救器开启、封印条是否断裂，外壳是否严重破损变形 | 合格 | 合格 | GB 24502-2023《煤矿用自救器》7.3.1 a |
| 7 | H14260808235 | 氧气瓶压力(MPa) | ≥18MPa | 22 | 合格 | GB 24502-2023《煤矿用自救器》7.3.1 c |

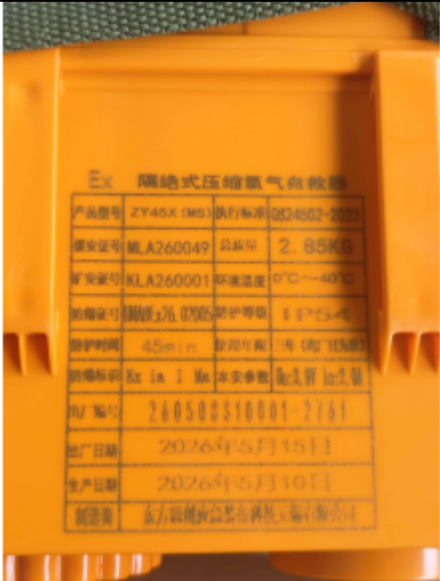
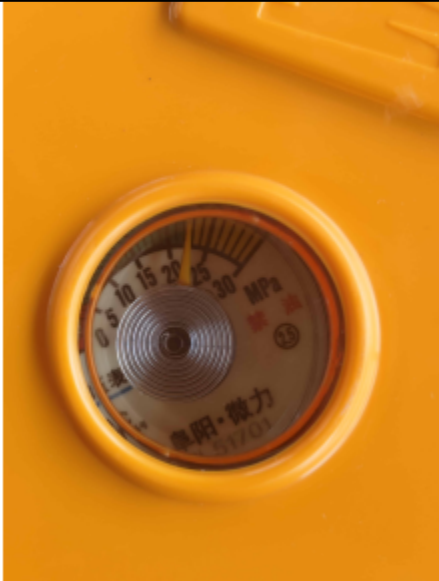
| 序号 | 样品状态 | 橙色整机完好 | 出厂编号 | 260508S10001-2761 | | |

| | | 结构设计及外观 | 自救器开启、封印条是否断裂，外壳是否严重破损变形 | 合格 | 合格 | GB 24502-2023《煤矿用自救器》7.3.1 a |
| 8 | H14260808236 | 氧气瓶压力(MPa) | ≥18MPa | 22 | 合格 | GB 24502-2023《煤矿用自救器》7.3.1 c |

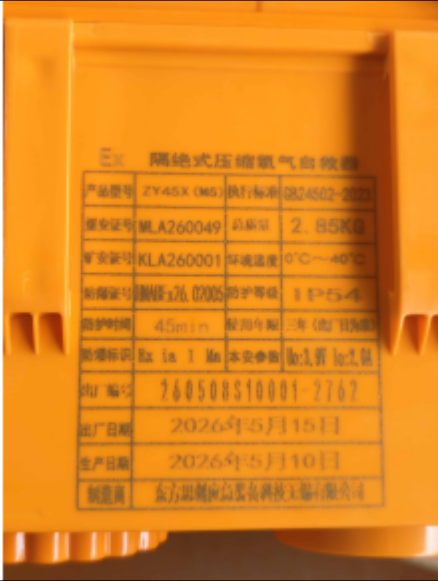
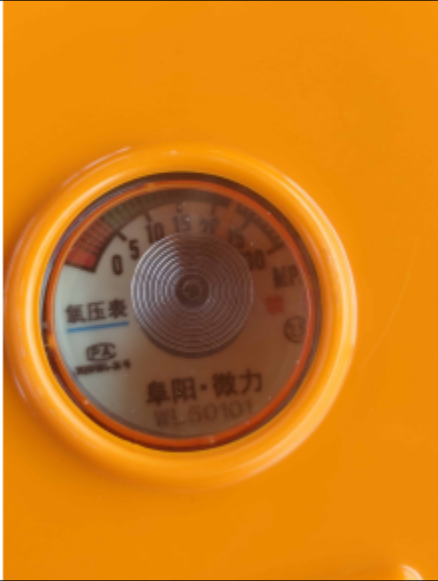
| 序号 | 样品状态 | 橙色整机完好 | 出厂编号 | 260508S10001-2762 | | |

| 9 | H14260808237 | 结构设计及外观 | 自救器开启、封印条是否断裂，外壳是否严重破损变形 | 合格 | 合格 | GB 24502-2023《煤矿用自救器》7.3.1 a |
| | | 氧气瓶压力(MPa) | ≥18MPa | 22 | 合格 | GB 24502-2023《煤矿用自救器》7.3.1 c |

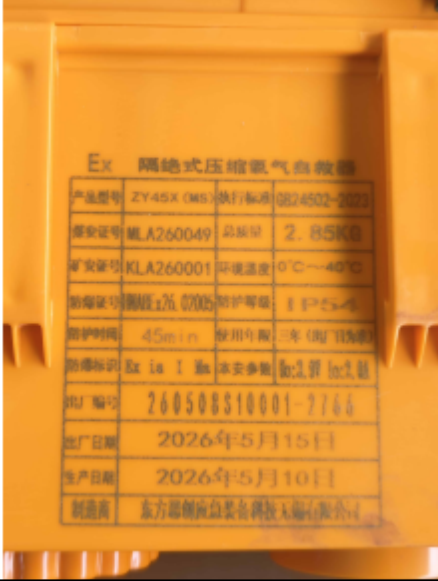
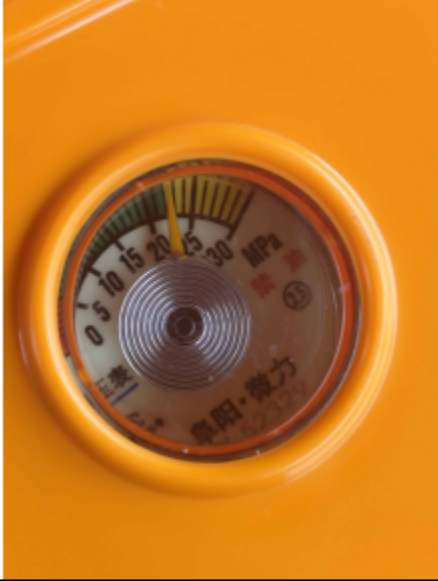
| 序号 | 样品状态 | 橙色整机完好 | 出厂编号 | 260508S10001-2766 | | |

| 10 | H14260808238 | 结构设计及外观 | 自救器开启、封印条是否断裂，外壳是否严重破损变形 | 合格 | 合格 | GB 24502-2023《煤矿用自救器》7.3.1 a |
| | | 氧气瓶压力(MPa) | ≥18MPa | 22 | 合格 | GB 24502-2023《煤矿用自救器》7.3.1 c |
