编号：2485463-2026

# 检测检验报告

样品名称： 隔绝式压缩氧气自救器（在用品）

规格型号： ZY45X (MS)

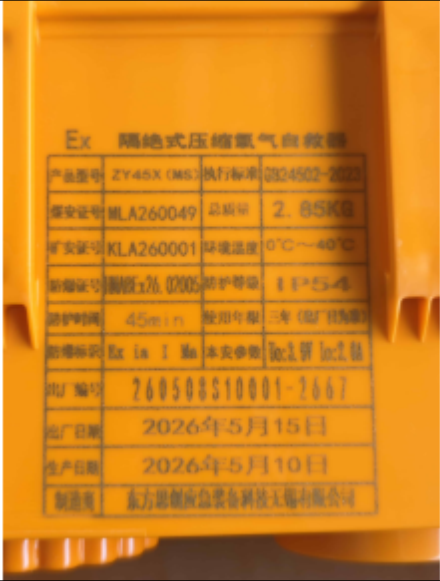
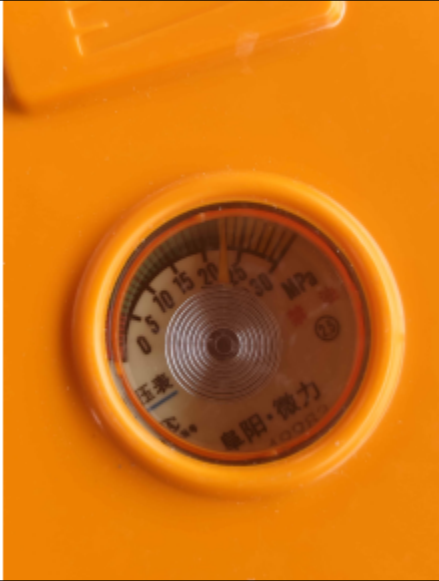
| 序号 | 样品状态 | 橙色整机完好 | 出厂编号 | 260508S10001-2667 | | |
| | | 结构设计及外观 | 自救器开启、封印条是否断裂，外壳是否严重破损变形 | 合格 | 合格 | GB 24502-2023《煤矿用自救器》7.3.1 a |
| 3 | H14260808241 | 氧气瓶压力(MPa) | ≥18MPa | 22 | 合格 | GB 24502-2023《煤矿用自救器》7.3.1 c |

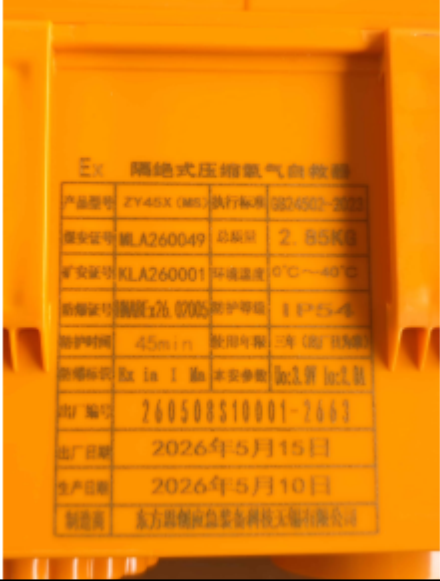
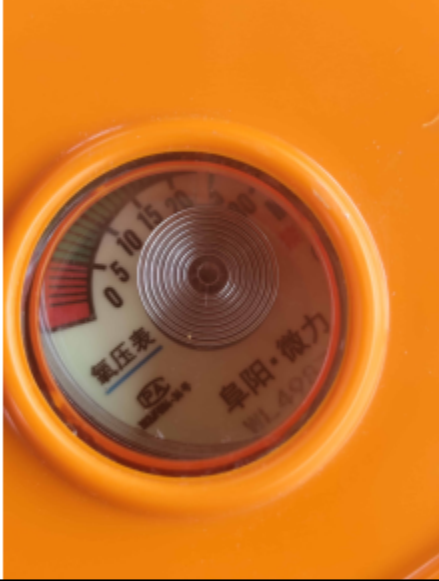
| 序号 | 样品状态 | 橙色整机完好 | 出厂编号 | 260508S10001-2663 | | |
| | | 结构设计及外观 | 自救器开启、封印条是否断裂，外壳是否严重破损变形 | 合格 | 合格 | GB 24502-2023《煤矿用自救器》7.3.1 a |
| 4 | H14260808242 | 氧气瓶压力(MPa) | ≥18MPa | 23 | 合格 | GB 24502-2023《煤矿用自救器》7.3.1 c |

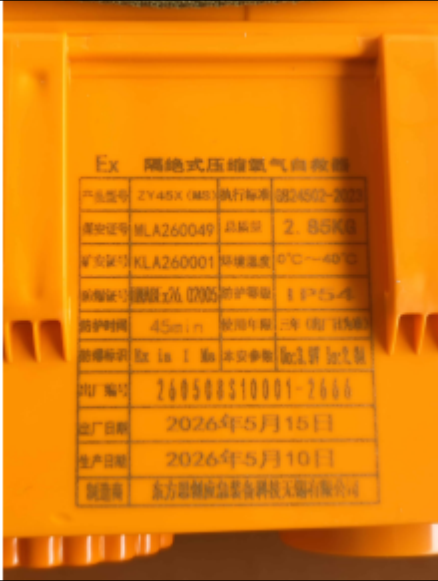
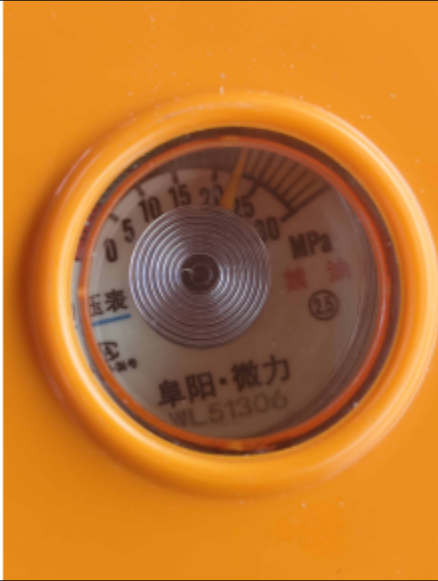
| 序号 | 样品状态 | 橙色整机完好 | 出厂编号 | 260508S10001-2666 | | |
| | | 结构设计及外观 | 自救器开启、封印条是否断裂，外壳是否严重破损变形 | 合格 | 合格 | GB 24502-2023《煤矿用自救器》7.3.1 a |
| 5 | H14260808243 | 氧气瓶压力(MPa) | ≥18MPa | 23 | 合格 | GB 24502-2023《煤矿用自救器》7.3.1 c |

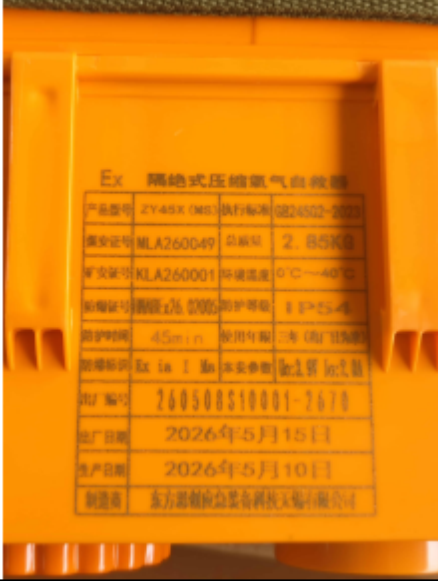
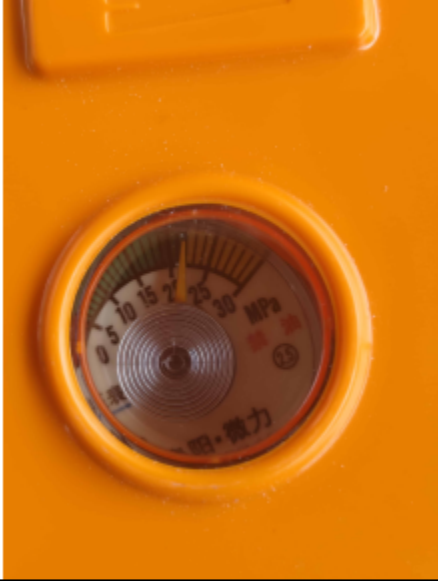
| 序号 | 样品状态 | 橙色整机完好 | 出厂编号 | 260508S10001-2670 | | |
| | | 结构设计及外观 | 自救器开启、封印条是否断裂，外壳是否严重破损变形 | 合格 | 合格 | GB 24502-2023《煤矿用自救器》7.3.1 a |
| 6 | H14260808244 | 氧气瓶压力(MPa) | ≥18MPa | 22 | 合格 | GB 24502-2023《煤矿用自救器》7.3.1 c |

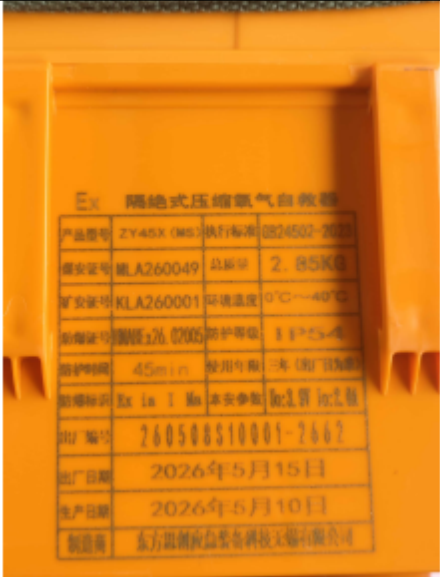
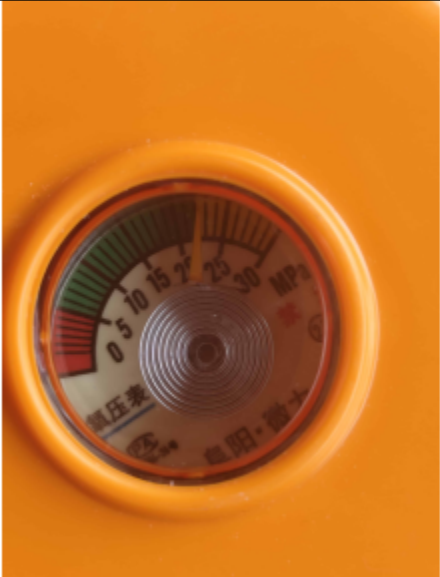
| 序号 | 样品状态 | 橙色整机完好 | 出厂编号 | 260508S10001-2662 | | |
| | 9 | H14260808247 | 结构设计及外观 | 自救器开启、封印条是否断裂，外壳是否严重破损变形 | 合格 | 合格 |
| 氧气瓶压力 (MPa) | | | ≥18MPa | 22 | 合格 | GB 24502-2023《煤矿用自救器》7.3.1 c |

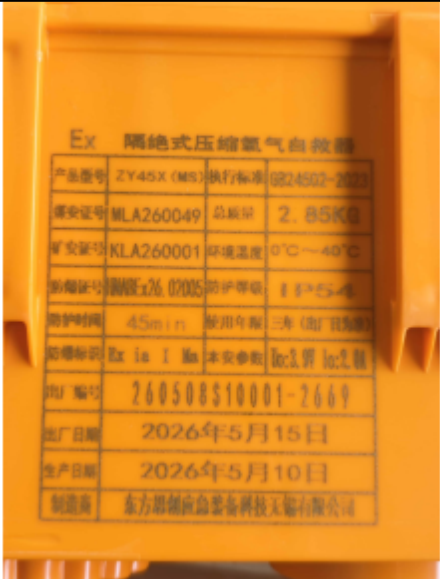
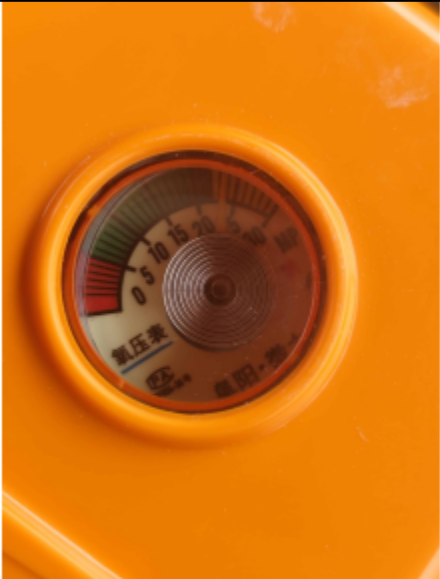
| 序号 | 样品状态 | 橙色整机完好 | 出厂编号 | 260508S10001-2669 | | |
| | 10 | H14260808248 | 结构设计及外观 | 自救器开启、封印条是否断裂，外壳是否严重破损变形 | 合格 | 合格 |
| 氧气瓶压力 (MPa) | | | ≥18MPa | 22 | 合格 | GB 24502-2023《煤矿用自救器》7.3.1 c |
