# 检测检验报告

| 样品名称： | 隔绝式压缩氧气自救器（在用品） |
| 规格型号： | ZY45X (MS) |
| 委托单位： | 寸草塔二矿 |

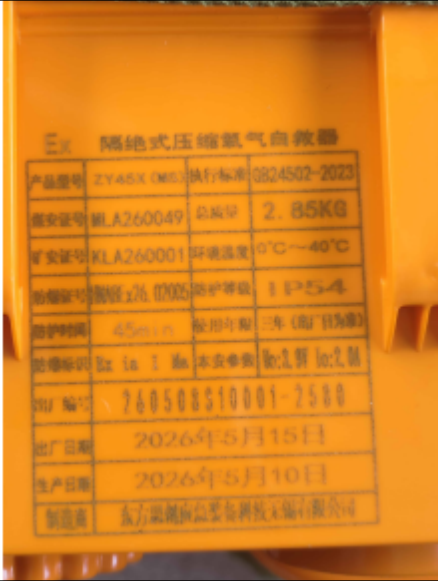
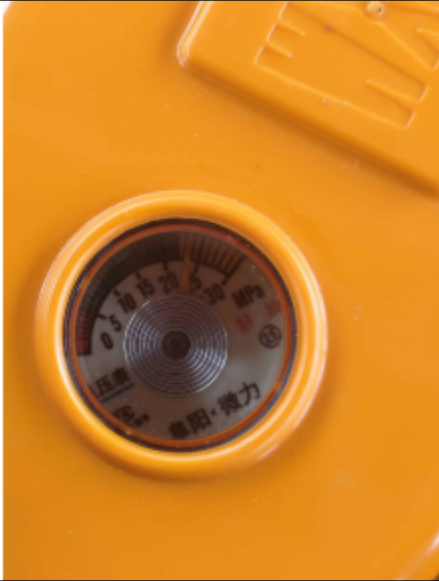
| 序号 | 样品状态 | 橙色整机完好 | 出厂编号 | 260508S10001-2580 | | |
| | | 结构设计及外观 | 自救器开启、封印条是否断裂，外壳是否严重破损变形 | 合格 | 合格 | GB 24502-2023《煤矿用自救器》7.3.1 a |
| 1 | H14260808259 | 氧气瓶压力(MPa) | ≥18MPa | 23 | 合格 | GB 24502-2023《煤矿用自救器》7.3.1 c |

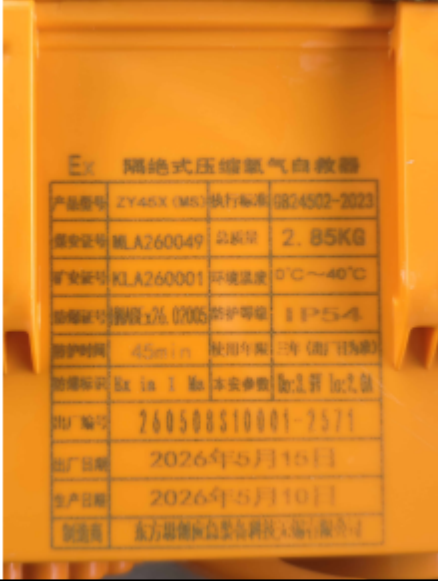
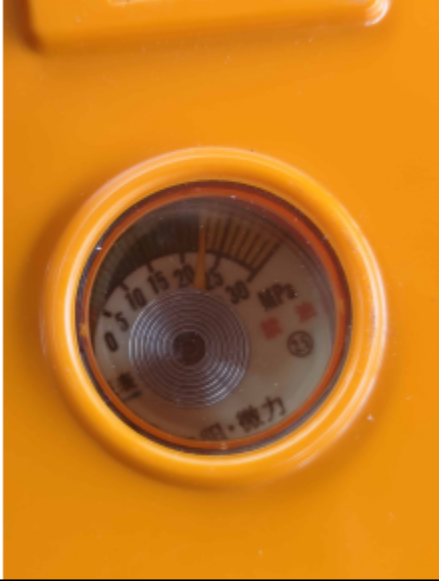
| 序号 | 样品状态 | 橙色整机完好 | 出厂编号 | 260508S10001-2571 | | |
| | | 结构设计及外观 | 自救器开启、封印条是否断裂，外壳是否严重破损变形 | 合格 | 合格 | GB 24502-2023《煤矿用自救器》7.3.1 a |
| 2 | H14260808260 | 氧气瓶压力(MPa) | ≥18MPa | 22 | 合格 | GB 24502-2023《煤矿用自救器》7.3.1 c |

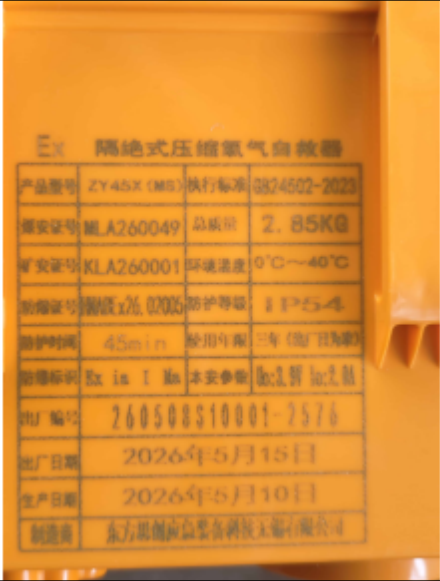
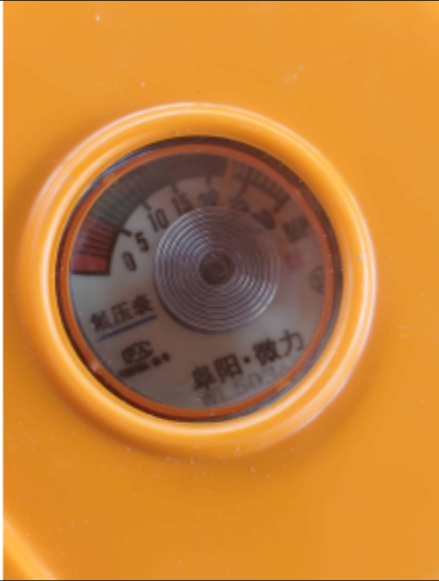
| 序号 | 样品状态 | 橙色整机完好 | 出厂编号 | 260508S10001-2576 | | |
| | | 结构设计及外观 | 自救器开启、封印条是否断裂，外壳是否严重破损变形 | 合格 | 合格 | GB 24502-2023《煤矿用自救器》7.3.1 a |
| 3 | H14260808261 | 氧气瓶压力(MPa) | ≥18MPa | 22 | 合格 | GB 24502-2023《煤矿用自救器》7.3.1 c |

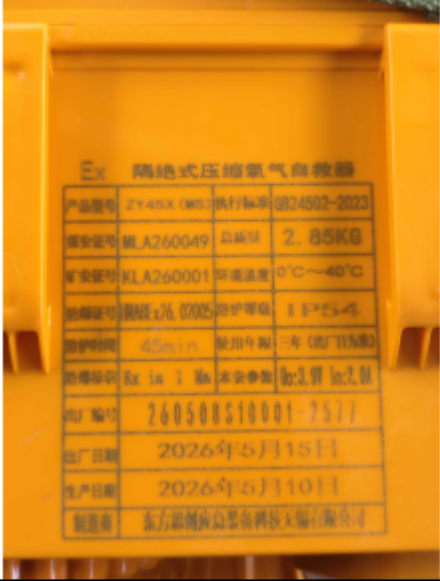
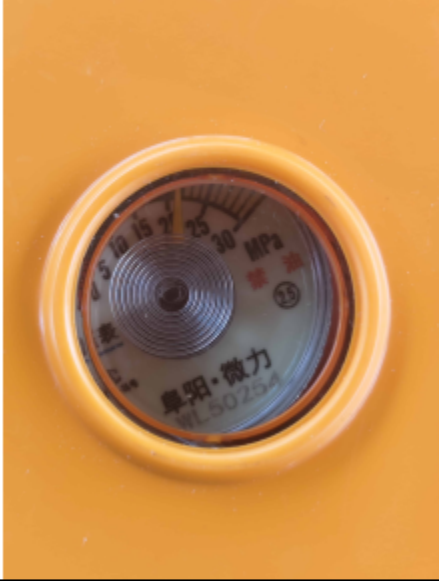
| 序号 | 样品状态 | 橙色整机完好 | 出厂编号 | 260508S10001-2577 | | |
| | | 结构设计及外观 | 自救器开启、封印条是否断裂，外壳是否严重破损变形 | 合格 | 合格 | GB 24502-2023《煤矿用自救器》7.3.1 a |
| 4 | H14260808262 | 氧气瓶压力(MPa) | ≥18MPa | 21 | 合格 | GB 24502-2023《煤矿用自救器》7.3.1 c |

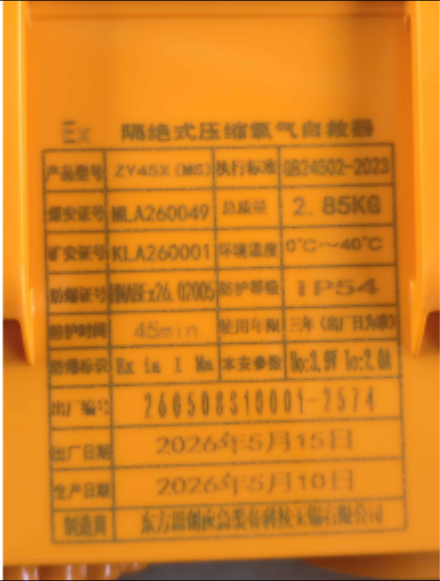
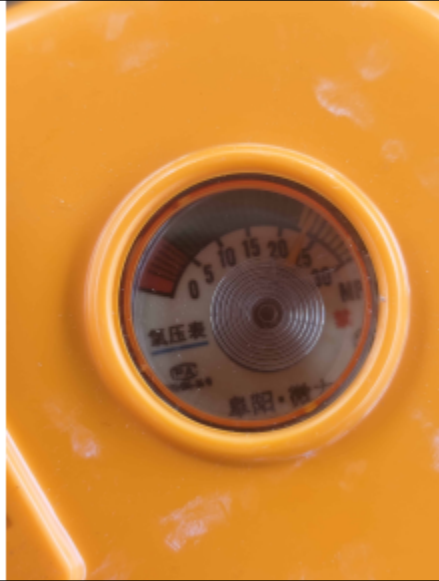
| 序号 | 样品状态 | 橙色整机完好 | 出厂编号 | 260508S10001-2574 | | |
| | 5 | H14260808263 | 结构设计及外观 | 自救器开启、封印条是否断裂，外壳是否严重破损变形 | 合格 | 合格 |
| 氧气瓶压力 (MPa) | | | ≥18MPa | 23 | 合格 | GB 24502-2023《煤矿用自救器》7.3.1 c |

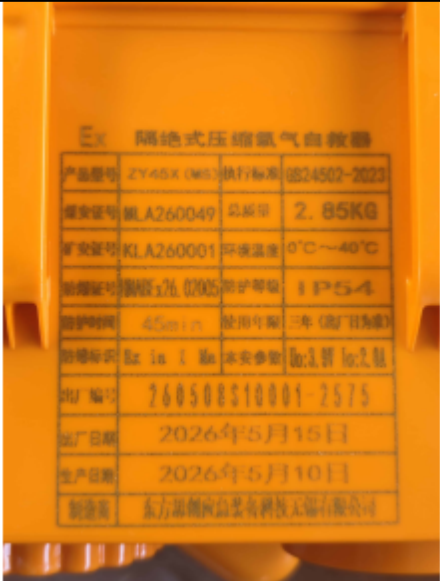
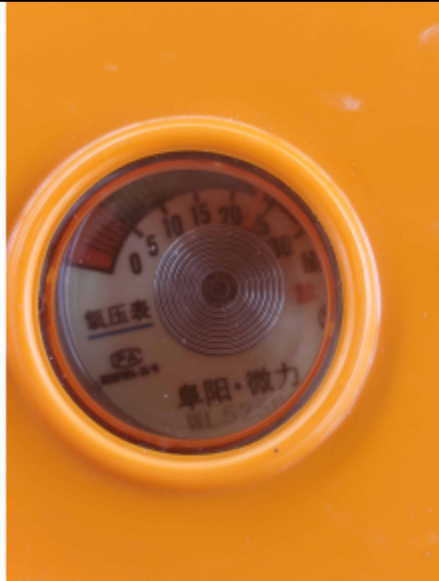
| 序号 | 样品状态 | 橙色整机完好 | 出厂编号 | 260508S10001-2575 | | |
| | 6 | H14260808264 | 结构设计及外观 | 自救器开启、封印条是否断裂，外壳是否严重破损变形 | 合格 | 合格 |
| 氧气瓶压力 (MPa) | | | ≥18MPa | 23 | 合格 | GB 24502-2023《煤矿用自救器》7.3.1 c |

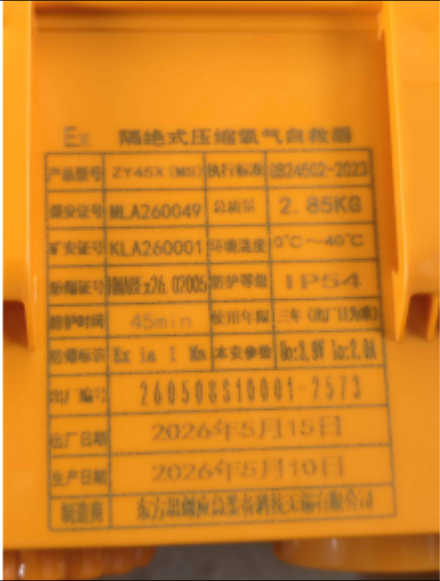
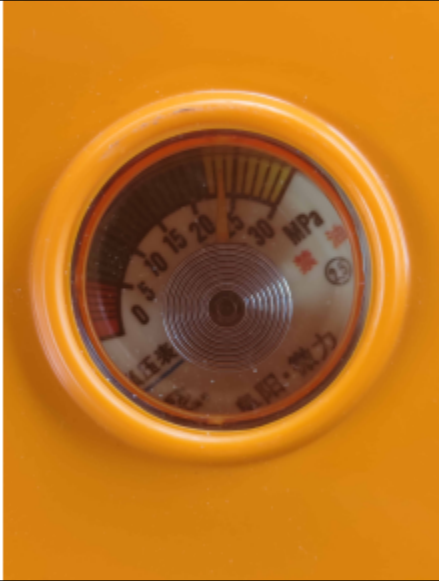
| 序号 | 样品状态 | 橙色整机完好 | 出厂编号 | 260508S10001-2573 | | |
| | | 结构设计及外观 | 自救器开启、封印条是否断裂，外壳是否严重破损变形 | 合格 | 合格 | GB 24502-2023《煤矿用自救器》7.3.1 a |
| 9 | H14260808267 | 氧气瓶压力(MPa) | ≥18MPa | 23 | 合格 | GB 24502-2023《煤矿用自救器》7.3.1 c |

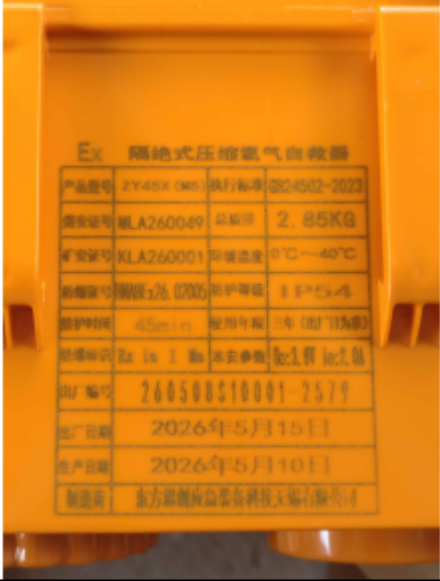
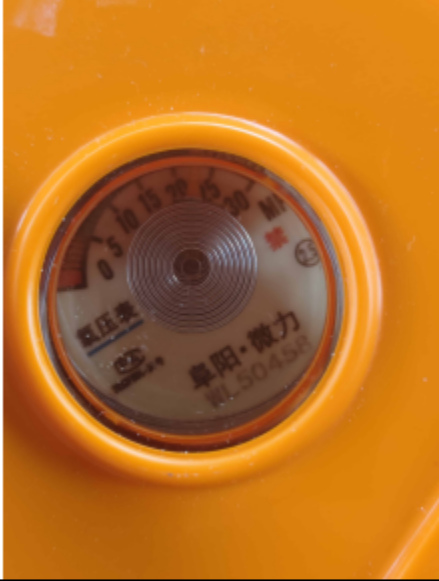
| 序号 | 样品状态 | 橙色整机完好 | 出厂编号 | 260508S10001-2579 | | |
| | | 结构设计及外观 | 自救器开启、封印条是否断裂，外壳是否严重破损变形 | 合格 | 合格 | GB 24502-2023《煤矿用自救器》7.3.1 a |
| 10 | H14260808268 | 氧气瓶压力(MPa) | ≥18MPa | 22 | 合格 | GB 24502-2023《煤矿用自救器》7.3.1 c |
