编号：2485534-2026

# 检测检验报告

样品名称： 隔绝式压缩氧气自救器（在用品）

规格型号： ZY45X (MS)

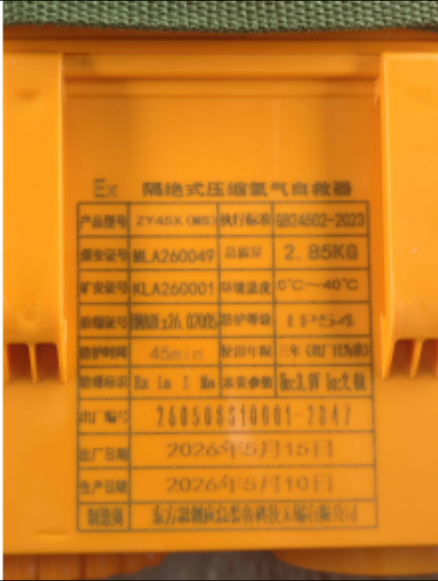
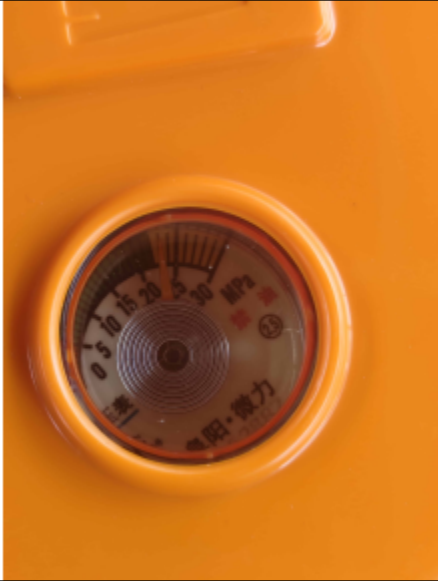
| 序号 | 样品状态 | 橙色整机完好 | 出厂编号 | 260508S10001-2847 | | |

| | | 结构设计及外观 | 自救器开启、封印条是否断裂，外壳是否严重破损变形 | 合格 | 合格 | GB 24502-2023《煤矿用自救器》7.3.1 a |
| 1 | H14260808279 | 氧气瓶压力(MPa) | ≥18MPa | 23 | 合格 | GB 24502-2023《煤矿用自救器》7.3.1 c |

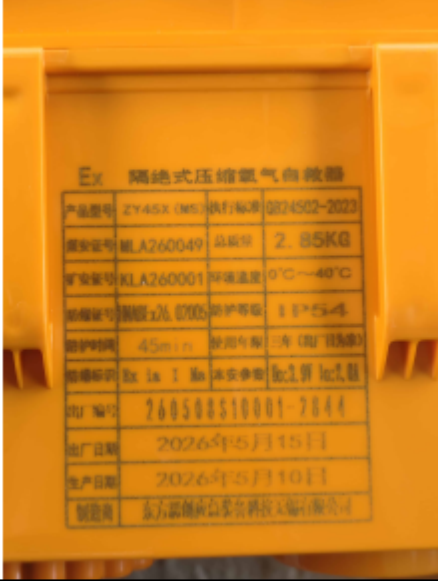
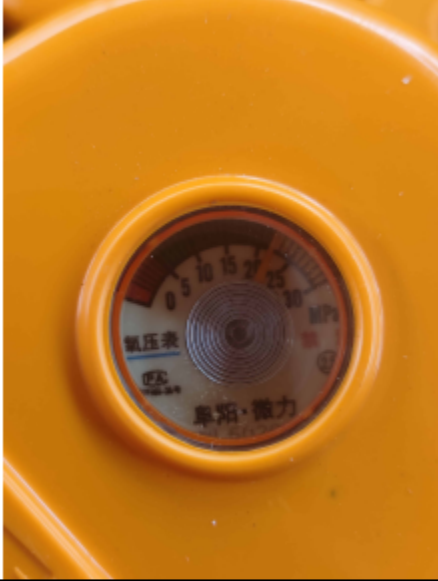
| 序号 | 样品状态 | 橙色整机完好 | 出厂编号 | 260508S10001-2844 | | |

| | | 结构设计及外观 | 自救器开启、封印条是否断裂，外壳是否严重破损变形 | 合格 | 合格 | GB 24502-2023《煤矿用自救器》7.3.1 a |
| 2 | H14260808280 | 氧气瓶压力(MPa) | ≥18MPa | 21 | 合格 | GB 24502-2023《煤矿用自救器》7.3.1 c |

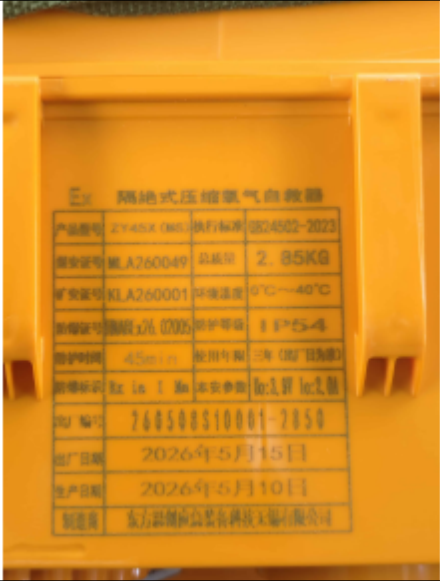
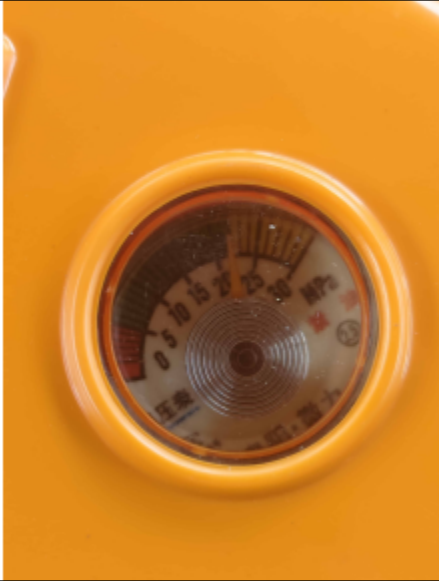
| 序号 | 样品状态 | 橙色整机完好 | 出厂编号 | 260508S10001-2850 | | |

| | | 结构设计及外观 | 自救器开启、封印条是否断裂，外壳是否严重破损变形 | 合格 | 合格 | GB 24502-2023《煤矿用自救器》7.3.1 a |
| 3 | H14260808281 | 氧气瓶压力 (MPa) | ≥18MPa | 21 | 合格 | GB 24502-2023《煤矿用自救器》7.3.1 c |

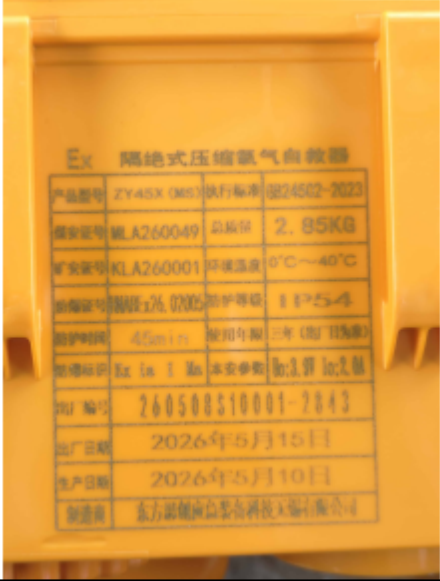
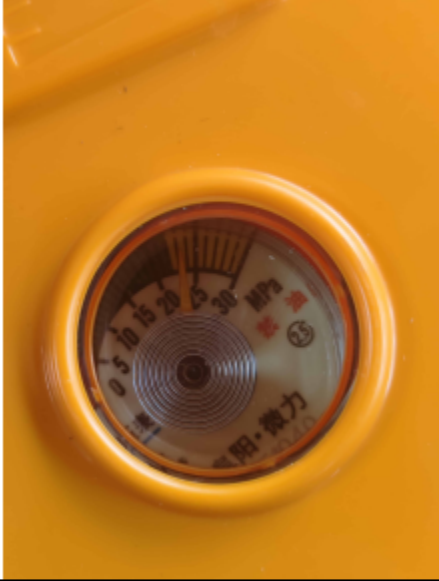
| 序号 | 样品状态 | 橙色整机完好 | 出厂编号 | 260508S10001-2843 | | |

| | | 结构设计及外观 | 自救器开启、封印条是否断裂，外壳是否严重破损变形 | 合格 | 合格 | GB 24502-2023《煤矿用自救器》7.3.1 a |
| 4 | H14260808282 | 氧气瓶压力 (MPa) | ≥18MPa | 23 | 合格 | GB 24502-2023《煤矿用自救器》7.3.1 c |

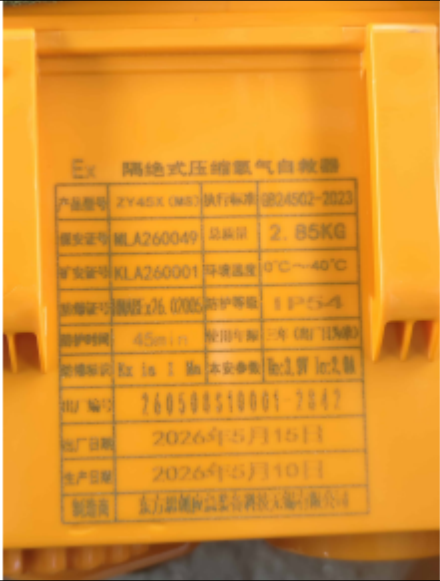
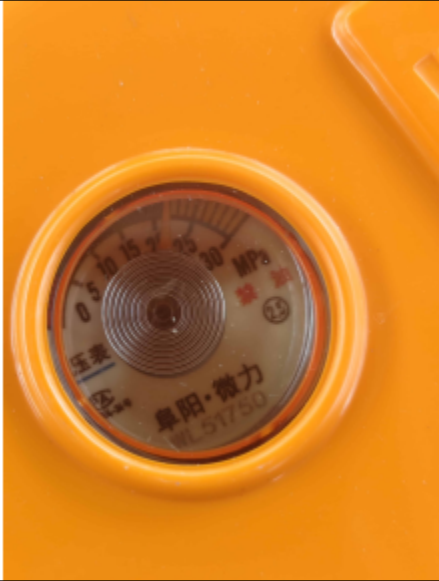
| 序号 | 样品状态 | 橙色整机完好 | 出厂编号 | 260508S10001-2842 | | |

| | | 结构设计及外观 | 自救器开启、封印条是否断裂，外壳是否严重破损变形 | 合格 | 合格 | GB 24502-2023《煤矿用自救器》7.3.1 a |
| 5 | H14260808283 | 氧气瓶压力 (MPa) | ≥18MPa | 21 | 合格 | GB 24502-2023《煤矿用自救器》7.3.1 c |

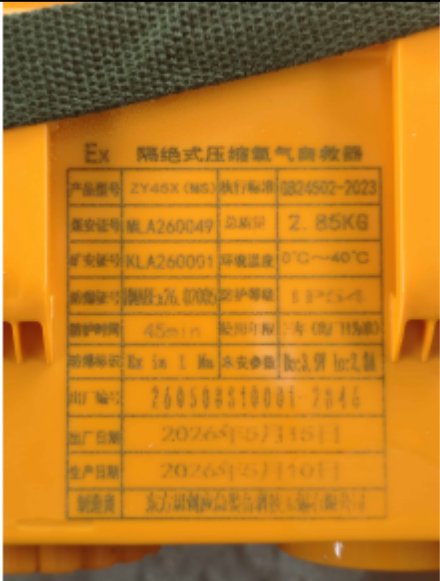
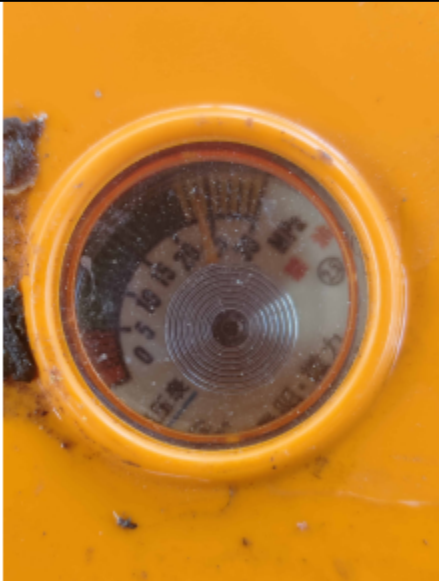
| 序号 | 样品状态 | 橙色整机完好 | 出厂编号 | 260508S10001-2846 | | |

| | | 结构设计及外观 | 自救器开启、封印条是否断裂，外壳是否严重破损变形 | 合格 | 合格 | GB 24502-2023《煤矿用自救器》7.3.1 a |
| 6 | H14260808284 | 氧气瓶压力 (MPa) | ≥18MPa | 23 | 合格 | GB 24502-2023《煤矿用自救器》7.3.1 c |

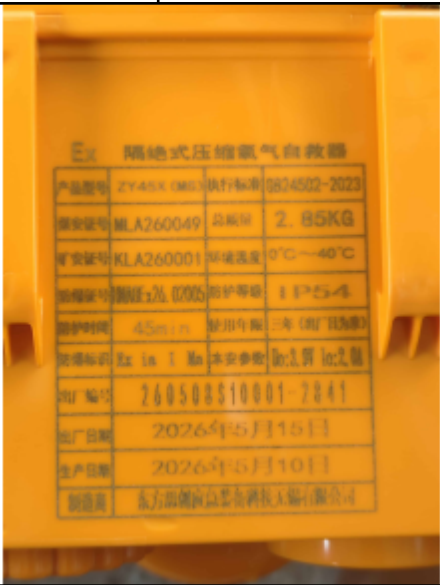
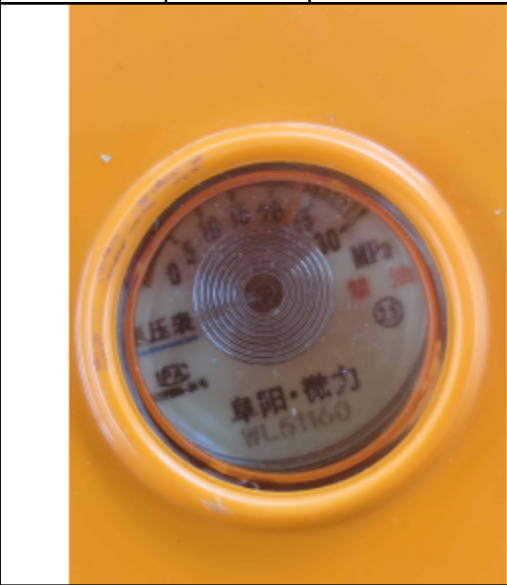
| 序号 | 样品状态 | 橙色整机完好 | 出厂编号 | 260508S10001-2841 | | |

| | 7 | H14260808285 | 结构设计及外观 | 自救器开启、封印条是否断裂，外壳是否严重破损变形 | 合格 | 合格 |
| 氧气瓶压力 (MPa) | | | ≥18MPa | 22 | 合格 | GB 24502-2023《煤矿用自救器》7.3.1 c |

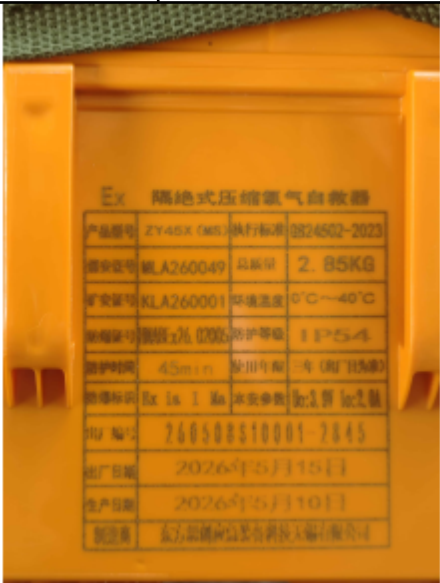
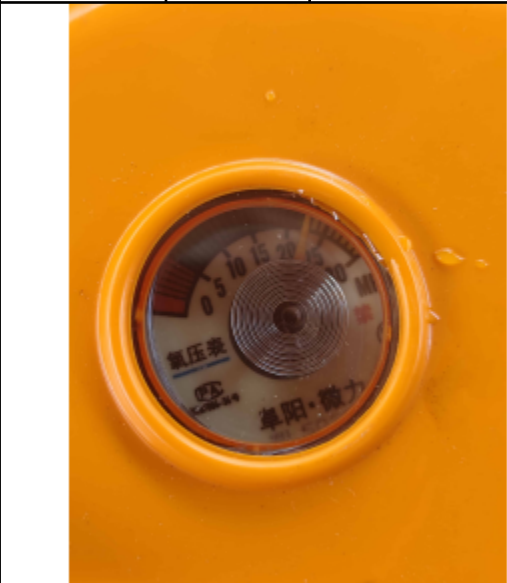
| 序号 | 样品状态 | 橙色整机完好 | 出厂编号 | 260508S10001-2845 | | |

| | 8 | H14260808286 | 结构设计及外观 | 自救器开启、封印条是否断裂，外壳是否严重破损变形 | 合格 | 合格 |
| 氧气瓶压力 (MPa) | | | ≥18MPa | 22 | 合格 | GB 24502-2023《煤矿用自救器》7.3.1 c |

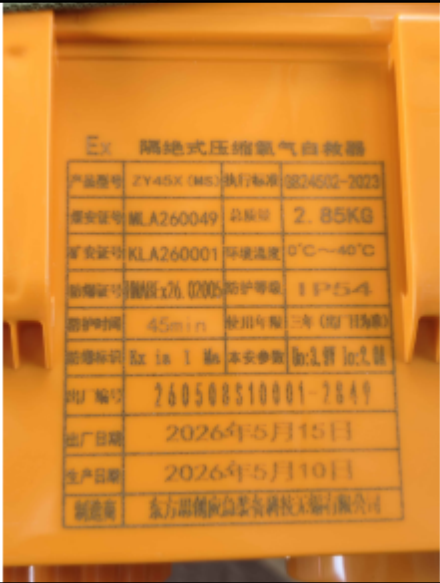
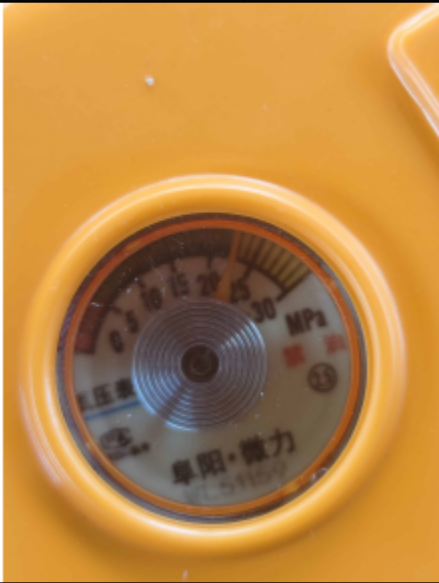
| 序号 | 样品状态 | 橙色整机完好 | 出厂编号 | 260508S10001-2849 | | |

| | | 结构设计及外观 | 自救器开启、封印条是否断裂，外壳是否严重破损变形 | 合格 | 合格 | GB 24502-2023《煤矿用自救器》7.3.1 a |
| 9 | H14260808287 | 氧气瓶压力(MPa) | ≥18MPa | 22 | 合格 | GB 24502-2023《煤矿用自救器》7.3.1 c |

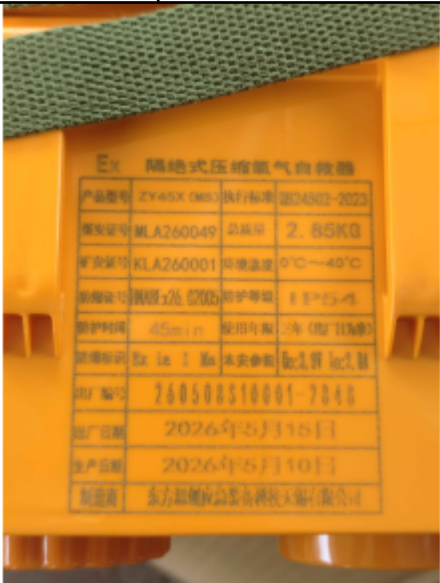
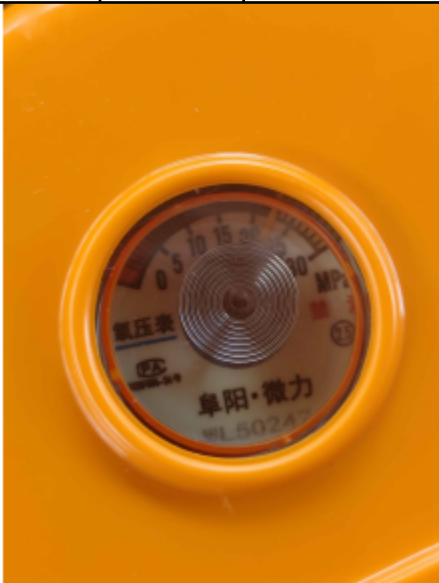
| 序号 | 样品状态 | 橙色整机完好 | 出厂编号 | 260508S10001-2848 | | |

| | | 结构设计及外观 | 自救器开启、封印条是否断裂，外壳是否严重破损变形 | 合格 | 合格 | GB 24502-2023《煤矿用自救器》7.3.1 a |
| 10 | H14260808288 | 氧气瓶压力(MPa) | ≥18MPa | 21 | 合格 | GB 24502-2023《煤矿用自救器》7.3.1 c |
