编号：2485623-2026

# 检测检验报告

样品名称： 隔绝式压缩氧气自救器（在用品）

规格型号： ZY45X (MS)

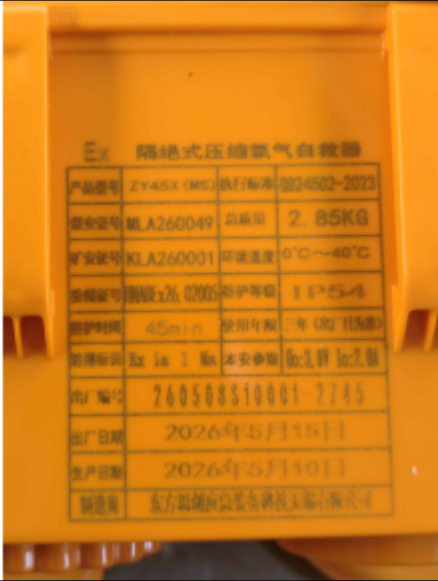
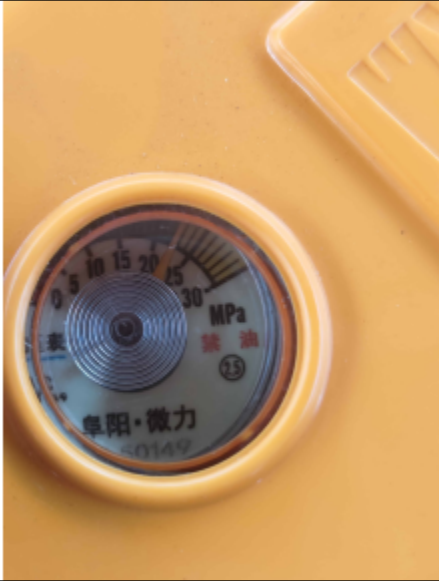
| 序号 | 样品状态 | 橙色整机完好 | 出厂编号 | 260508S10001-2745 | | |

| | | 结构设计及外观 | 自救器开启、封印条是否断裂，外壳是否严重破损变形 | 合格 | 合格 | GB 24502-2023《煤矿用自救器》7.3.1 a |
| 1 | H14260808289 | 氧气瓶压力 (MPa) | ≥18MPa | 22 | 合格 | GB 24502-2023《煤矿用自救器》7.3.1 c |

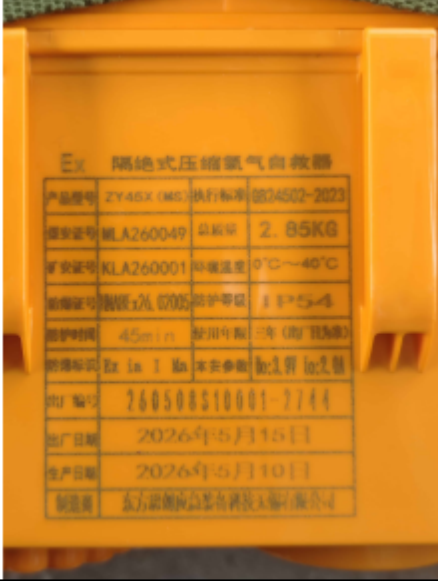
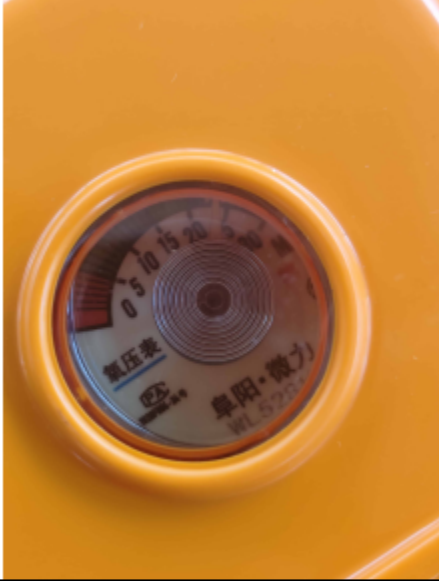
| 序号 | 样品状态 | 橙色整机完好 | 出厂编号 | 260508S10001-2744 | | |

| | | 结构设计及外观 | 自救器开启、封印条是否断裂，外壳是否严重破损变形 | 合格 | 合格 | GB 24502-2023《煤矿用自救器》7.3.1 a |
| 2 | H14260808290 | 氧气瓶压力 (MPa) | ≥18MPa | 23 | 合格 | GB 24502-2023《煤矿用自救器》7.3.1 c |

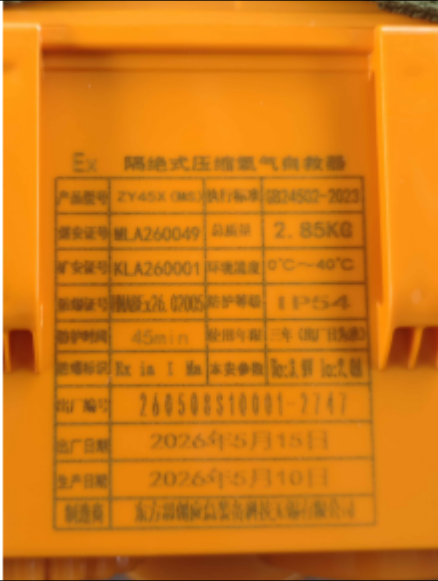
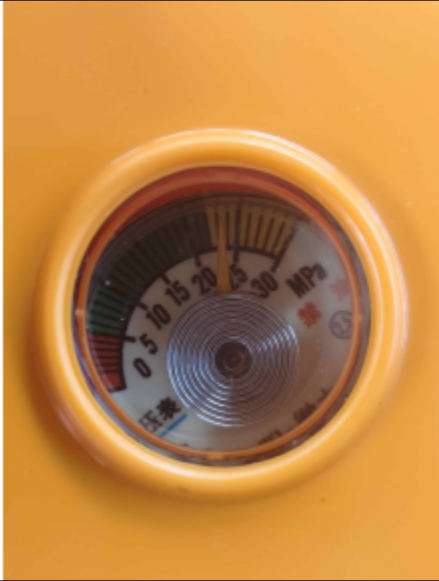
| 序号 | 样品状态 | 橙色整机完好 | 出厂编号 | 260508S10001-2747 | | |

| | | 结构设计及外观 | 自救器开启、封印条是否断裂，外壳是否严重破损变形 | 合格 | 合格 | GB 24502-2023《煤矿用自救器》7.3.1 a |
| 3 | H14260808291 | 氧气瓶压力(MPa) | ≥18MPa | 23 | 合格 | GB 24502-2023《煤矿用自救器》7.3.1 c |

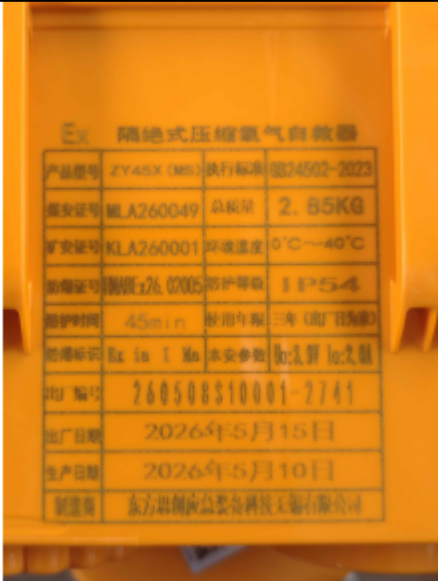
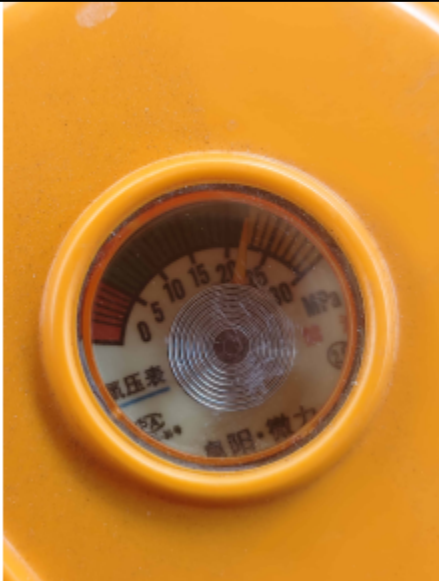
| 序号 | 样品状态 | 橙色整机完好 | 出厂编号 | 260508S10001-2741 | | |

| | | 结构设计及外观 | 自救器开启、封印条是否断裂，外壳是否严重破损变形 | 合格 | 合格 | GB 24502-2023《煤矿用自救器》7.3.1 a |
| 4 | H14260808292 | 氧气瓶压力(MPa) | ≥18MPa | 21 | 合格 | GB 24502-2023《煤矿用自救器》7.3.1 c |

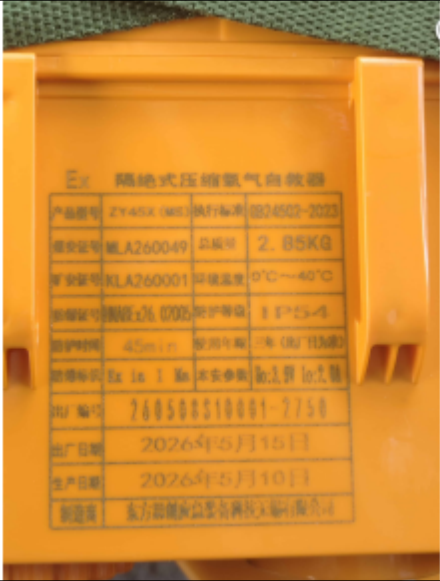
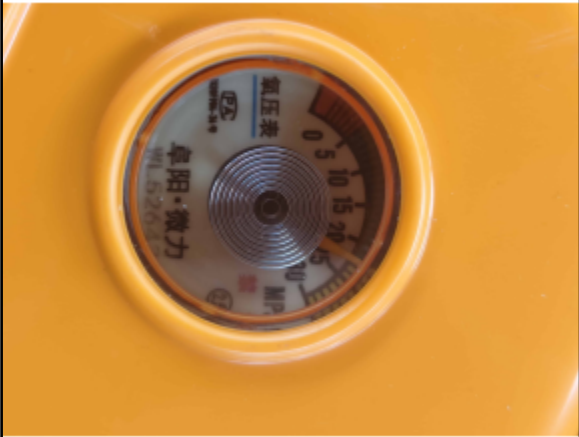
| 序号 | 样品状态 | 橙色整机完好 | 出厂编号 | 260508S10001-2750 | | |

| 5 | H14260808293 | 结构设计及外观 | 自救器开启、封印条是否断裂，外壳是否严重破损变形 | 合格 | 合格 | GB 24502-2023《煤矿用自救器》7.3.1 a |
| | | 氧气瓶压力(MPa) | ≥18MPa | 22 | 合格 | GB 24502-2023《煤矿用自救器》7.3.1 c |

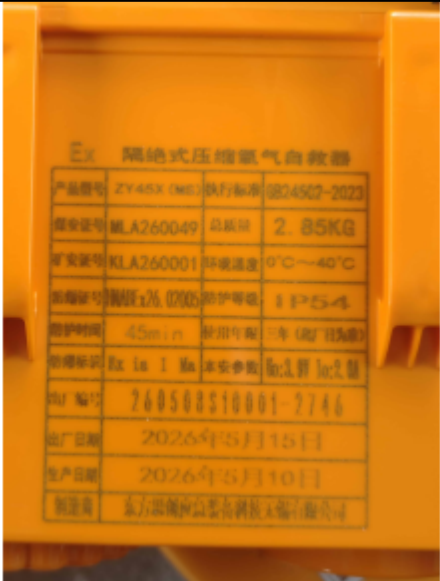
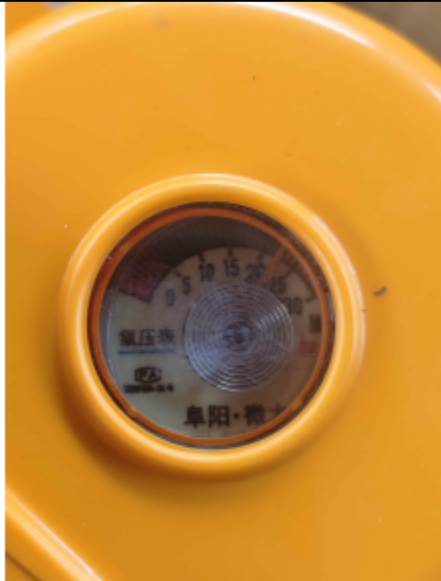
| 序号 | 样品状态 | 橙色整机完好 | 出厂编号 | 260508S10001-2746 | | |

| 6 | H14260808294 | 结构设计及外观 | 自救器开启、封印条是否断裂，外壳是否严重破损变形 | 合格 | 合格 | GB 24502-2023《煤矿用自救器》7.3.1 a |
| | | 氧气瓶压力(MPa) | ≥18MPa | 21 | 合格 | GB 24502-2023《煤矿用自救器》7.3.1 c |

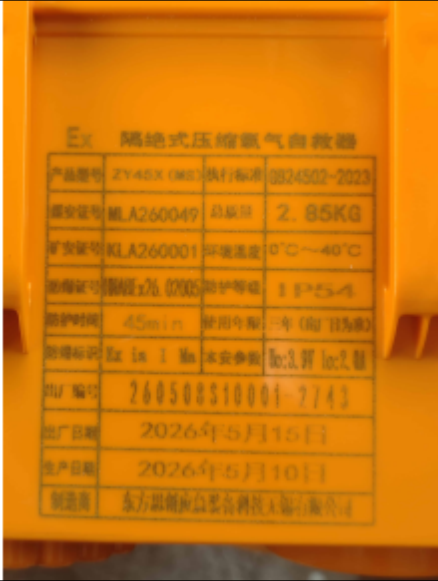
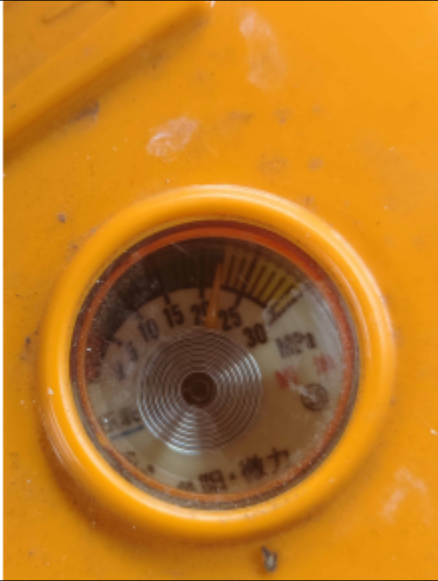
| 序号 | 样品状态 | 橙色整机完好 | 出厂编号 | 260508S10001-2743 | | |

| 7 | H14260808295 | 结构设计及外观 | 自救器开启、封印条是否断裂，外壳是否严重破损变形 | 合格 | 合格 | GB 24502-2023《煤矿用自救器》7.3.1 a |
| | | 氧气瓶压力(MPa) | ≥18MPa | 21 | 合格 | GB 24502-2023《煤矿用自救器》7.3.1 c |

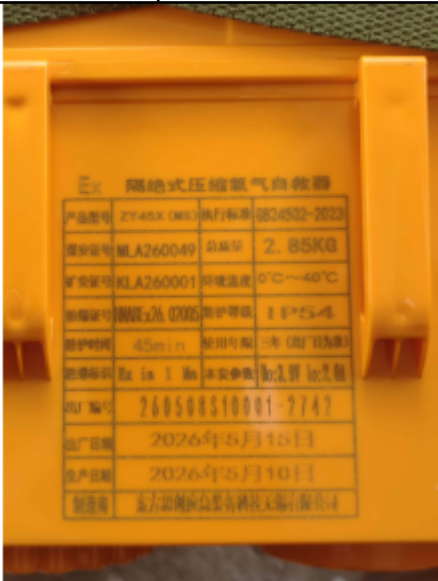
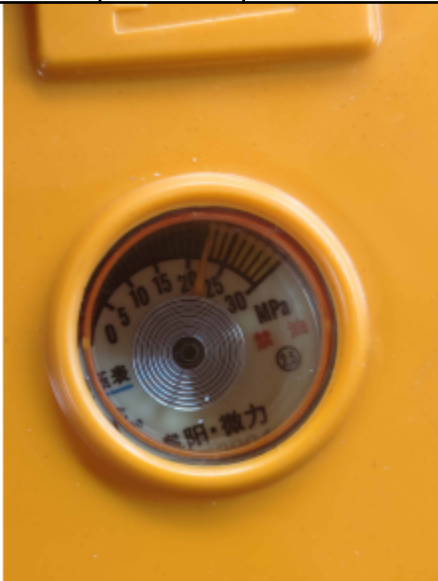
| 序号 | 样品状态 | 橙色整机完好 | 出厂编号 | 260508S10001-2742 | | |

| 8 | H14260808296 | 结构设计及外观 | 自救器开启、封印条是否断裂，外壳是否严重破损变形 | 合格 | 合格 | GB 24502-2023《煤矿用自救器》7.3.1 a |
| | | 氧气瓶压力(MPa) | ≥18MPa | 21 | 合格 | GB 24502-2023《煤矿用自救器》7.3.1 c |

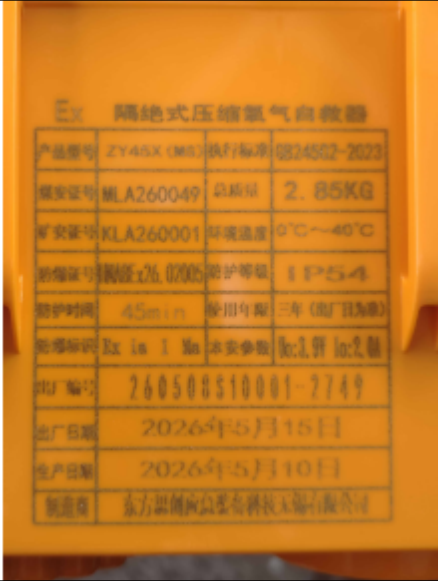
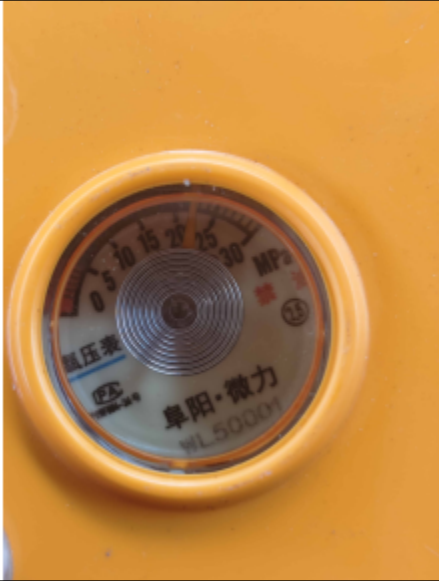
| 序号 | 样品状态 | 橙色整机完好 | 出厂编号 | 260508S10001-2749 | | |

| | | 结构设计及外观 | 自救器开启、封印条是否断裂，外壳是否严重破损变形 | 合格 | 合格 | GB 24502-2023《煤矿用自救器》7.3.1 a |
| 9 | H14260808297 | 氧气瓶压力(MPa) | ≥18MPa | 22 | 合格 | GB 24502-2023《煤矿用自救器》7.3.1 c |

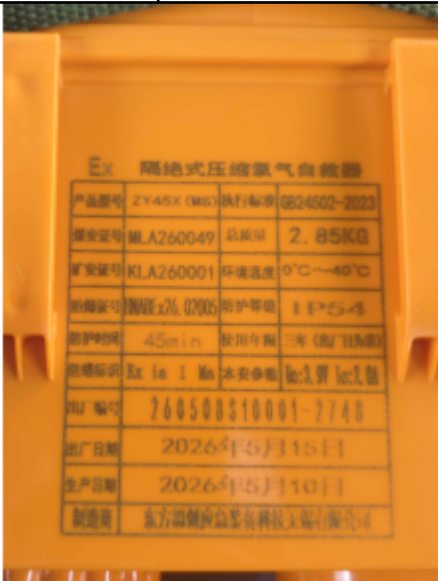
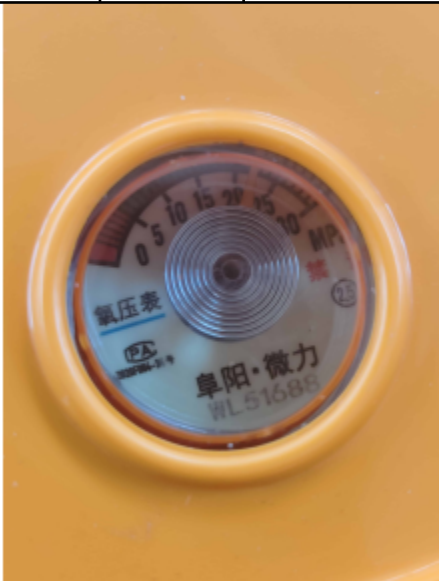
| 序号 | 样品状态 | 橙色整机完好 | 出厂编号 | 260508S10001-2748 | | |

| | | 结构设计及外观 | 自救器开启、封印条是否断裂，外壳是否严重破损变形 | 合格 | 合格 | GB 24502-2023《煤矿用自救器》7.3.1 a |
| 10 | H14260808298 | 氧气瓶压力(MPa) | ≥18MPa | 21 | 合格 | GB 24502-2023《煤矿用自救器》7.3.1 c |
