编号：2487220-2026

# 检测检验报告

样品名称： 隔绝式压缩氧气自救器（在用品）

规格型号： ZY45X (MS)

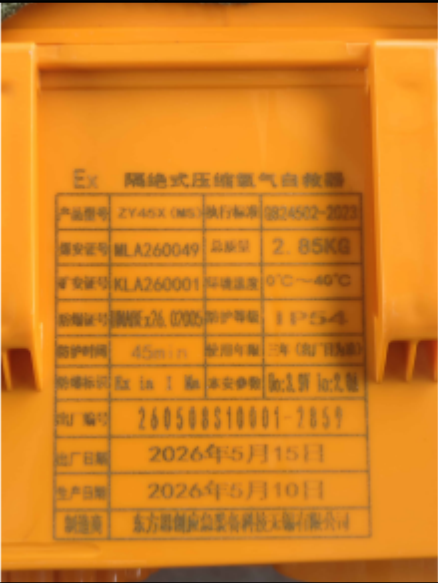
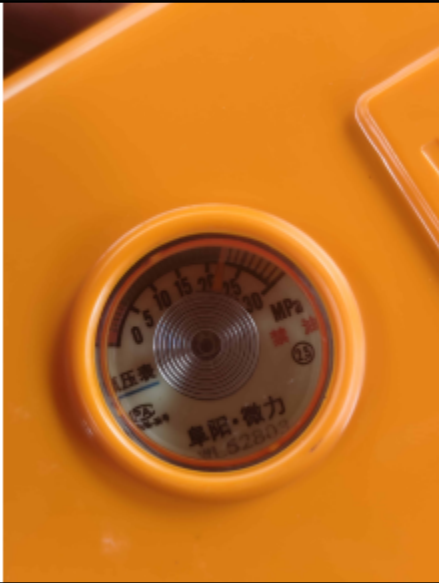
| 序号 | 样品状态 | 橙色整机完好 | 出厂编号 | 260508S10001-2859 | | |

| | | 结构设计及外观 | 自救器开启、封印条是否断裂，外壳是否严重破损变形 | 合格 | 合格 | GB 24502-2023《煤矿用自救器》7.3.1 a |
| 1 | H14260808309 | 氧气瓶压力(MPa) | ≥18MPa | 21 | 合格 | GB 24502-2023《煤矿用自救器》7.3.1 c |

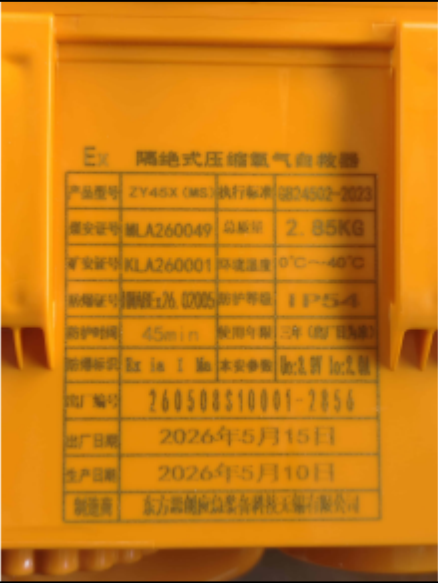
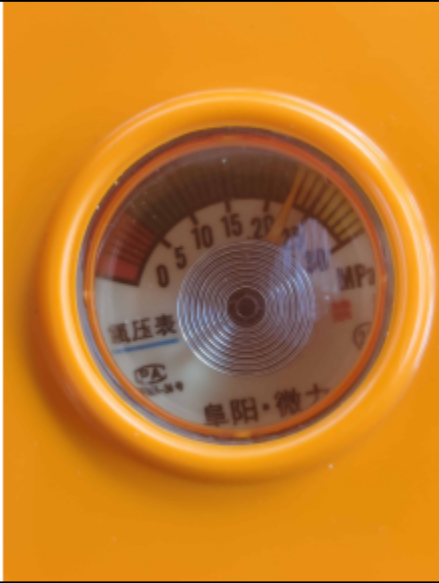
| 序号 | 样品状态 | 橙色整机完好 | 出厂编号 | 260508S10001-2856 | | |

| | | 结构设计及外观 | 自救器开启、封印条是否断裂，外壳是否严重破损变形 | 合格 | 合格 | GB 24502-2023《煤矿用自救器》7.3.1 a |
| 2 | H14260808310 | 氧气瓶压力(MPa) | ≥18MPa | 22 | 合格 | GB 24502-2023《煤矿用自救器》7.3.1 c |

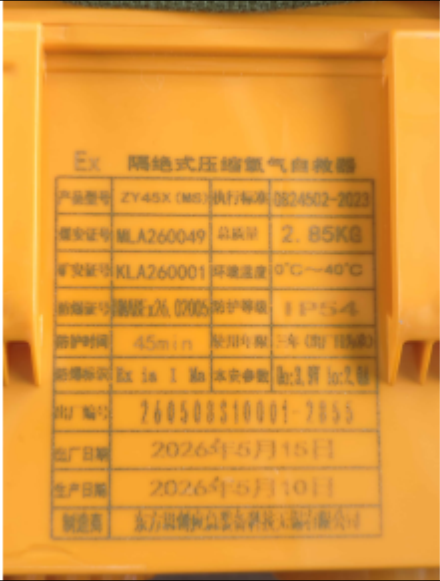
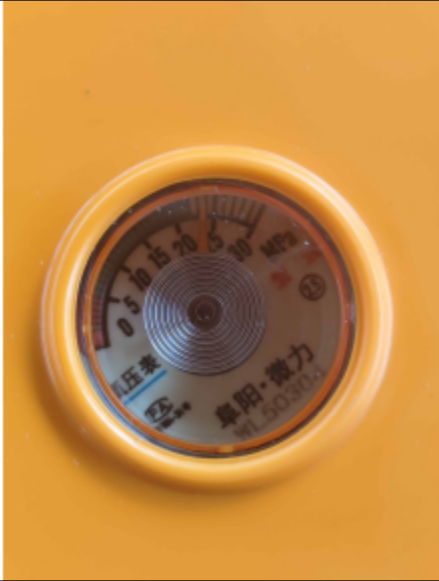
| 序号 | 样品状态 | 橙色整机完好 | 出厂编号 | 260508S10001-2855 | | |

| | | 结构设计及外观 | 自救器开启、封印条是否断裂，外壳是否严重破损变形 | 合格 | 合格 | GB 24502-2023《煤矿用自救器》7.3.1 a |
| 3 | H14260808311 | 氧气瓶压力(MPa) | ≥18MPa | 23 | 合格 | GB 24502-2023《煤矿用自救器》7.3.1 c |

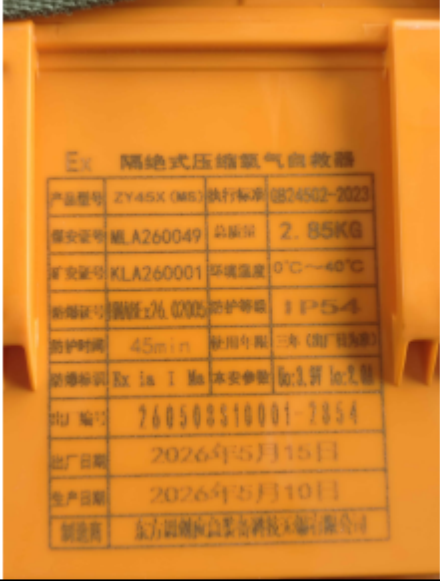
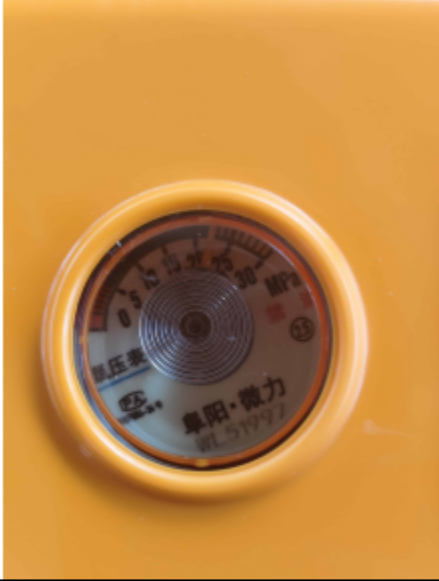
| 序号 | 样品状态 | 橙色整机完好 | 出厂编号 | 260508S10001-2854 | | |

| | | 结构设计及外观 | 自救器开启、封印条是否断裂，外壳是否严重破损变形 | 合格 | 合格 | GB 24502-2023《煤矿用自救器》7.3.1 a |
| 4 | H14260808312 | 氧气瓶压力(MPa) | ≥18MPa | 21 | 合格 | GB 24502-2023《煤矿用自救器》7.3.1 c |

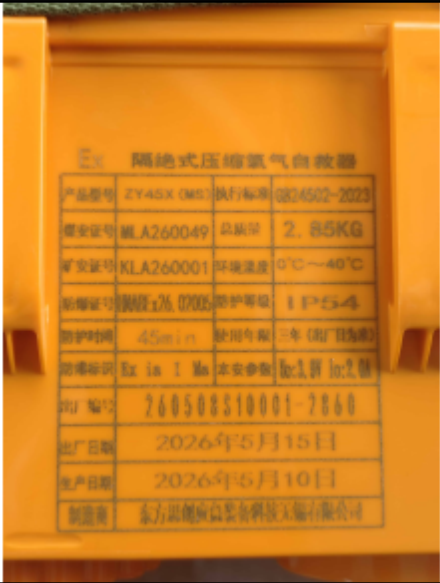
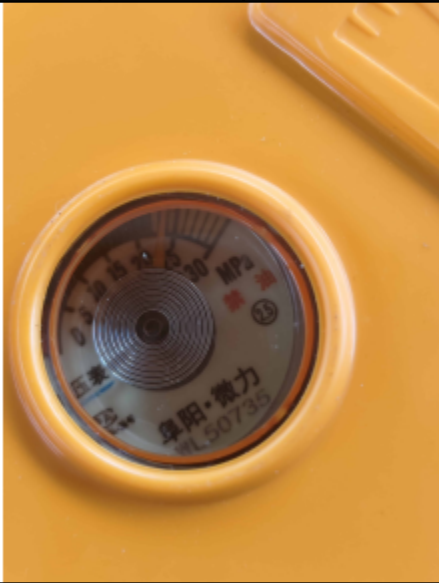
| 序号 | 样品状态 | 橙色整机完好 | 出厂编号 | 260508S10001-2860 | | |

| | | 结构设计及外观 | 自救器开启、封印条是否断裂，外壳是否严重破损变形 | 合格 | 合格 | GB 24502-2023《煤矿用自救器》7.3.1 a |
| 5 | H14260808313 | 氧气瓶压力(MPa) | ≥18MPa | 23 | 合格 | GB 24502-2023《煤矿用自救器》7.3.1 c |

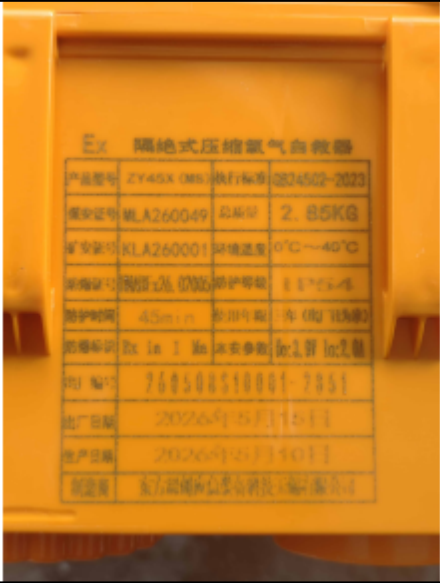
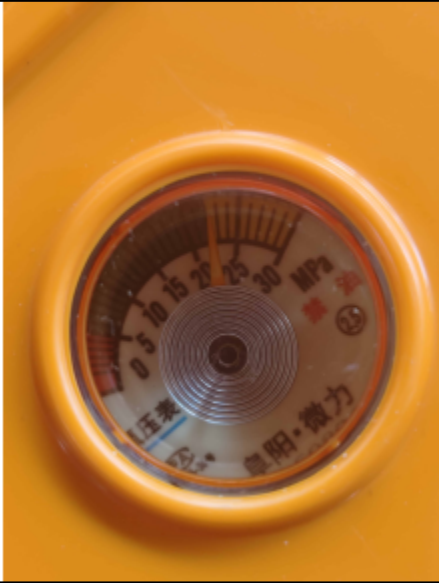
| 序号 | 样品状态 | 橙色整机完好 | 出厂编号 | 260508S10001-2851 | | |

| | | 结构设计及外观 | 自救器开启、封印条是否断裂，外壳是否严重破损变形 | 合格 | 合格 | GB 24502-2023《煤矿用自救器》7.3.1 a |
| 6 | H14260808314 | 氧气瓶压力(MPa) | ≥18MPa | 22 | 合格 | GB 24502-2023《煤矿用自救器》7.3.1 c |

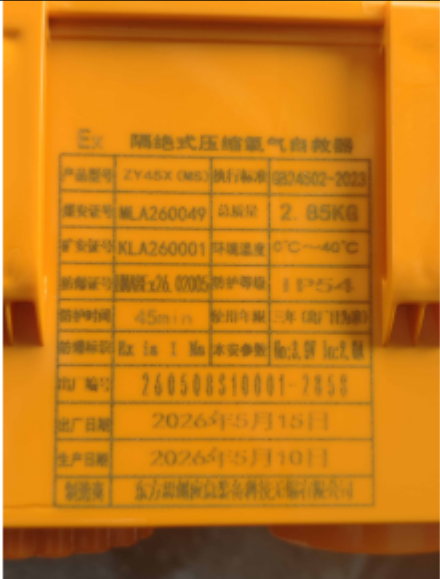
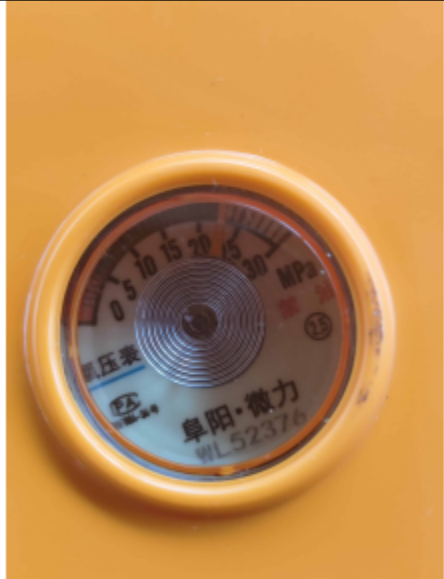
| 序号 | 样品状态 | 橙色整机完好 | 出厂编号 | 260508S10001-2858 | | |

| | 7 | H14260808315 | 结构设计及外观 | 自救器开启、封印条是否断裂，外壳是否严重破损变形 | 合格 | 合格 |
| 氧气瓶压力 (MPa) | | | ≥18MPa | 22 | 合格 | GB 24502-2023《煤矿用自救器》7.3.1 c |

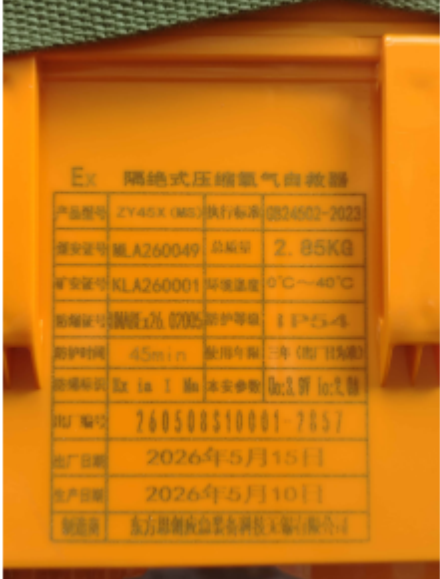
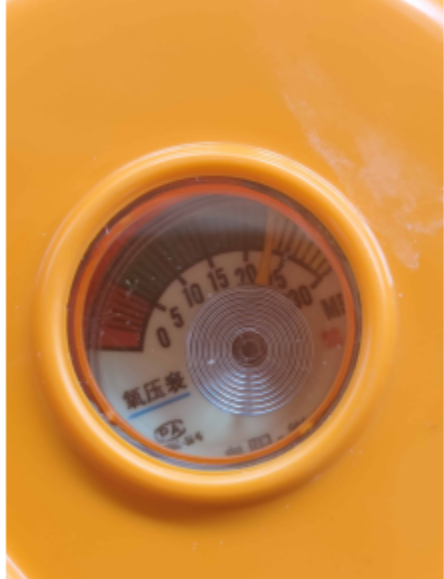
| 序号 | 样品状态 | 橙色整机完好 | 出厂编号 | 260508S10001-2857 | | |

| | 8 | H14260808316 | 结构设计及外观 | 自救器开启、封印条是否断裂，外壳是否严重破损变形 | 合格 | 合格 |
| 氧气瓶压力 (MPa) | | | ≥18MPa | 22 | 合格 | GB 24502-2023《煤矿用自救器》7.3.1 c |

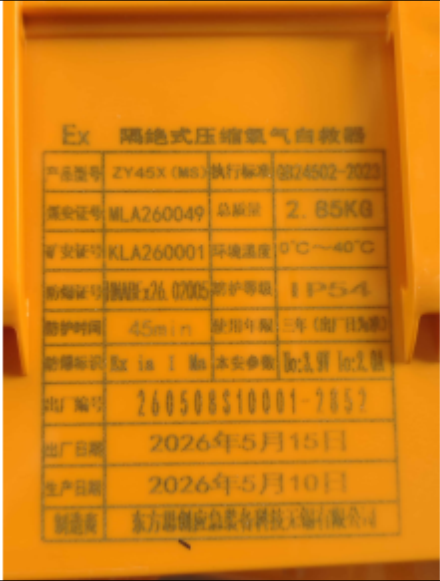
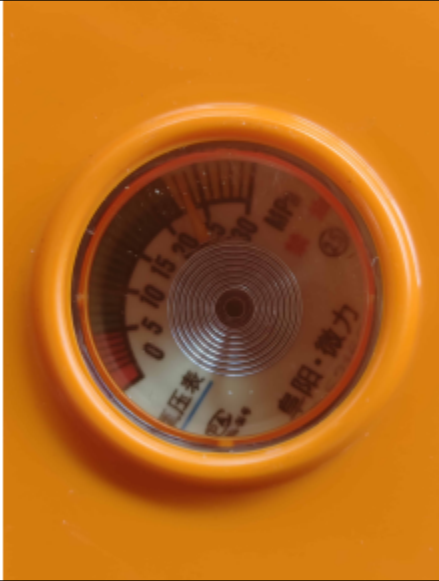
| 序号 | 样品状态 | 橙色整机完好 | 出厂编号 | 260508S10001-2852 | | |

| 9 | H14260808317 | 结构设计及外观 | 自救器开启、封印条是否断裂，外壳是否严重破损变形 | 合格 | 合格 | GB 24502-2023《煤矿用自救器》7.3.1 a |
| | | 氧气瓶压力(MPa) | ≥18MPa | 23 | 合格 | GB 24502-2023《煤矿用自救器》7.3.1 c |

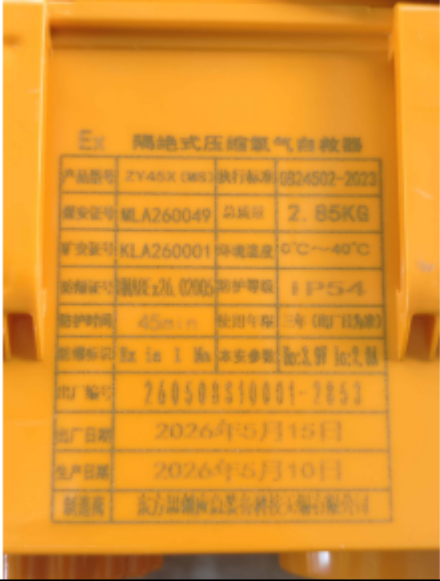
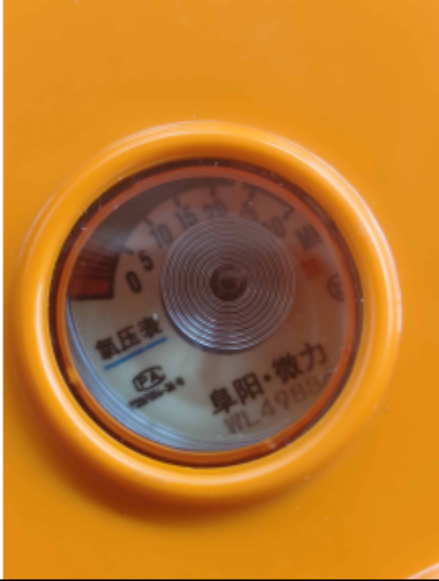
| 序号 | 样品状态 | 橙色整机完好 | 出厂编号 | 260508S10001-2853 | | |

| 10 | H14260808318 | 结构设计及外观 | 自救器开启、封印条是否断裂，外壳是否严重破损变形 | 合格 | 合格 | GB 24502-2023《煤矿用自救器》7.3.1 a |
| | | 氧气瓶压力(MPa) | ≥18MPa | 22 | 合格 | GB 24502-2023《煤矿用自救器》7.3.1 c |
