编号：2487222-2026

# 检测检验报告

样品名称： 隔绝式压缩氧气自救器（在用品）

规格型号： ZY45X (MS)

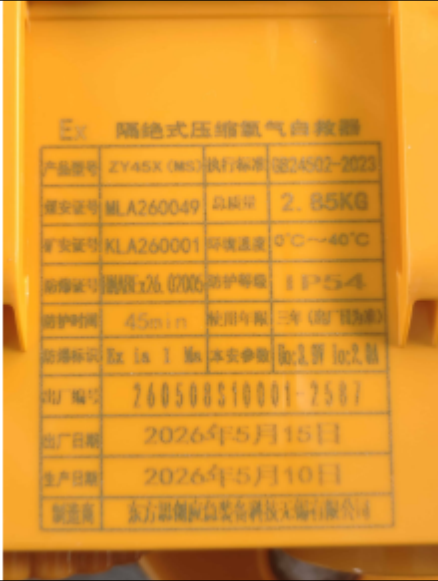
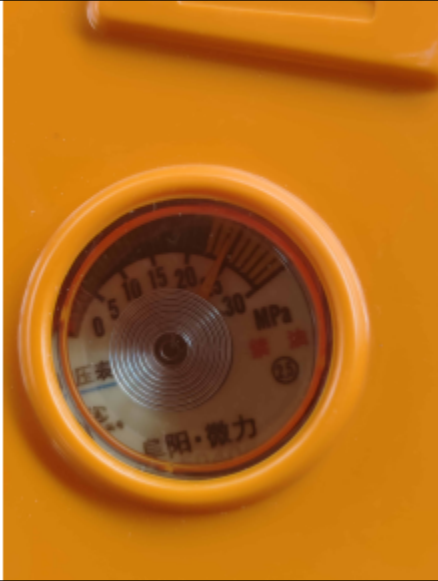
| 序号 | 样品状态 | 橙色整机完好 | 出厂编号 | 260508S10001-2587 | | |
| | | 结构设计及外观 | 自救器开启、封印条是否断裂，外壳是否严重破损变形 | 合格 | 合格 | GB 24502-2023《煤矿用自救器》7.3.1 a |
| 1 | H14260808319 | 氧气瓶压力(MPa) | ≥18MPa | 24 | 合格 | GB 24502-2023《煤矿用自救器》7.3.1 c |

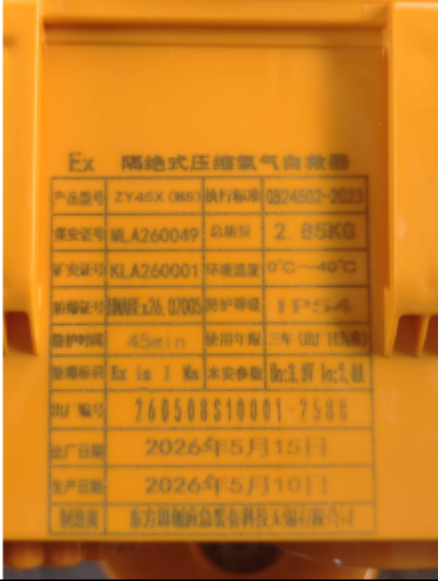
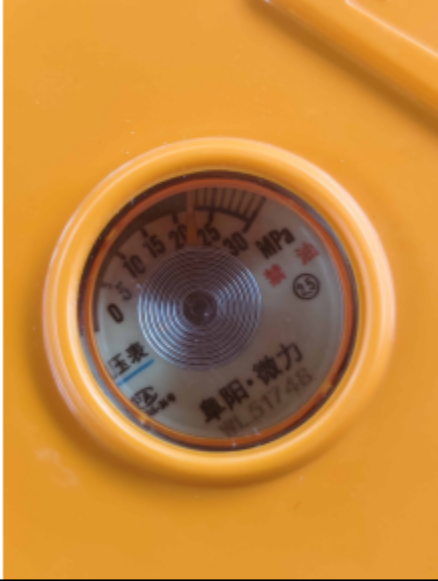
| 序号 | 样品状态 | 橙色整机完好 | 出厂编号 | 260508S10001-2588 | | |
| | | 结构设计及外观 | 自救器开启、封印条是否断裂，外壳是否严重破损变形 | 合格 | 合格 | GB 24502-2023《煤矿用自救器》7.3.1 a |
| 2 | H14260808320 | 氧气瓶压力(MPa) | ≥18MPa | 21 | 合格 | GB 24502-2023《煤矿用自救器》7.3.1 c |

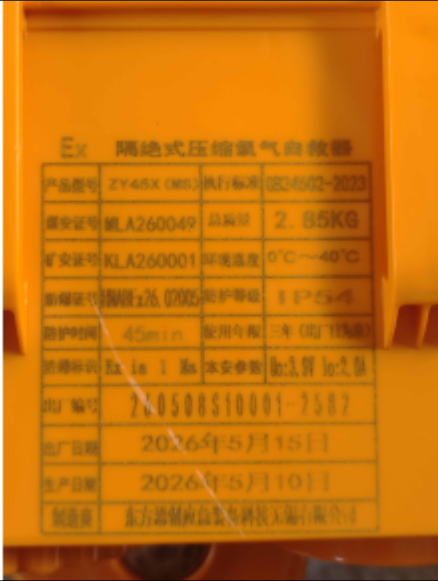
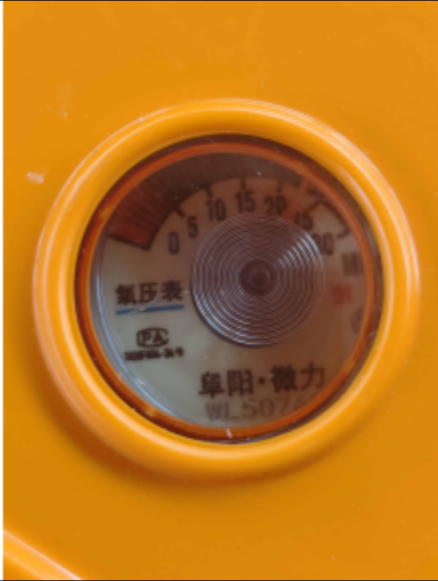
| 序号 | 样品状态 | 橙色整机完好 | 出厂编号 | 260508S10001-2582 | | |
| 3 | H14260808321 | 结构设计及外观 | 自救器开启、封印条是否断裂，外壳是否严重破损变形 | 合格 | 合格 | GB 24502-2023《煤矿用自救器》7.3.1 a |
| | | 氧气瓶压力(MPa) | ≥18MPa | 22 | 合格 | GB 24502-2023《煤矿用自救器》7.3.1 c |

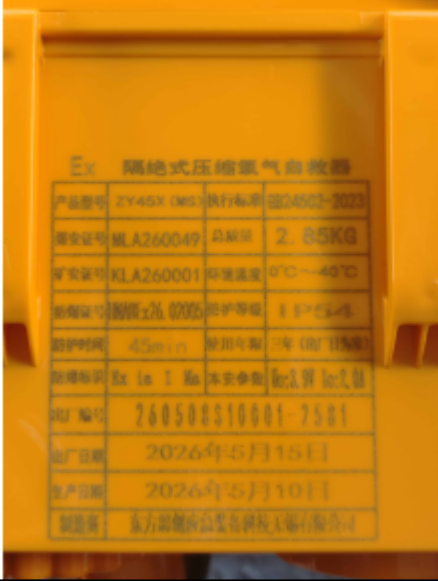
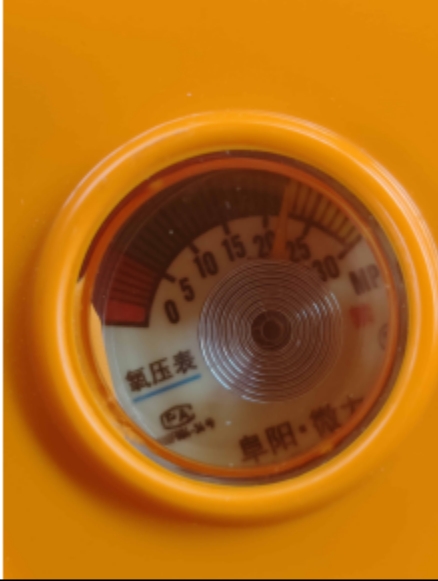
| 序号 | 样品状态 | 橙色整机完好 | 出厂编号 | 260508S10001-2581 | | |
| 4 | H14260808322 | 结构设计及外观 | 自救器开启、封印条是否断裂，外壳是否严重破损变形 | 合格 | 合格 | GB 24502-2023《煤矿用自救器》7.3.1 a |
| | | 氧气瓶压力(MPa) | ≥18MPa | 21 | 合格 | GB 24502-2023《煤矿用自救器》7.3.1 c |

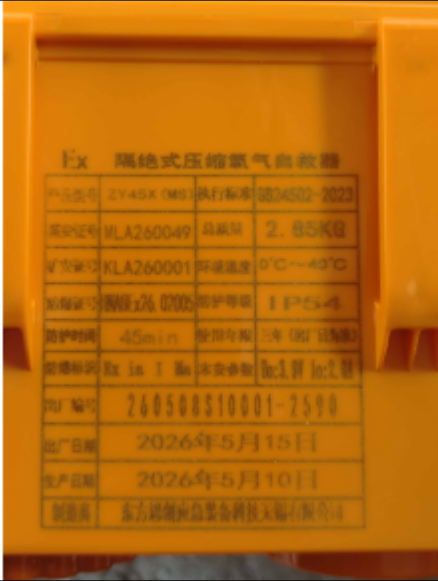
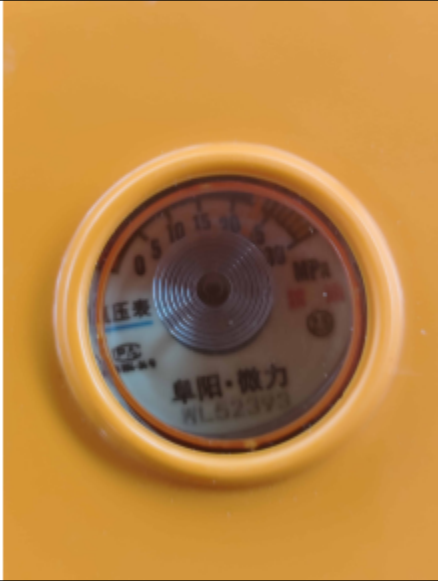
| 序号 | 样品状态 | 橙色整机完好 | 出厂编号 | 260508S10001-2590 | | |
| 5 | H14260808323 | 结构设计及外观 | 自救器开启、封印条是否断裂，外壳是否严重破损变形 | 合格 | 合格 | GB 24502-2023《煤矿用自救器》7.3.1 a |
| | | 氧气瓶压力(MPa) | ≥18MPa | 23 | 合格 | GB 24502-2023《煤矿用自救器》7.3.1 c |

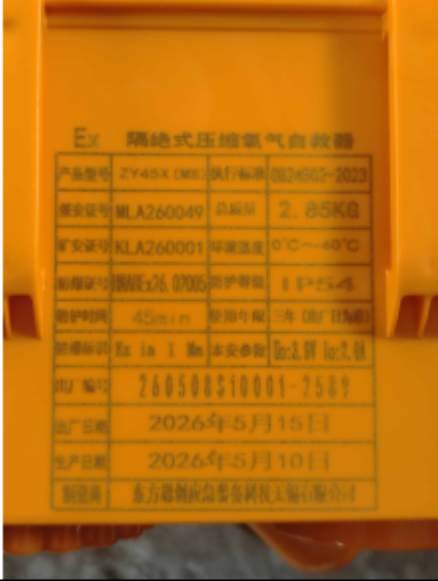
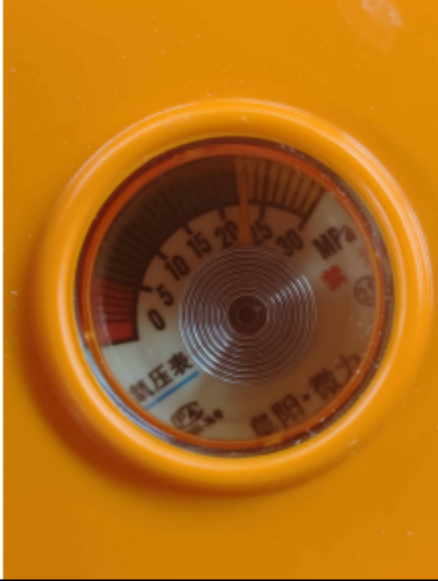
| 序号 | 样品状态 | 橙色整机完好 | 出厂编号 | 260508S10001-2589 | | |
| 6 | H14260808324 | 结构设计及外观 | 自救器开启、封印条是否断裂，外壳是否严重破损变形 | 合格 | 合格 | GB 24502-2023《煤矿用自救器》7.3.1 a |
| | | 氧气瓶压力(MPa) | ≥18MPa | 22 | 合格 | GB 24502-2023《煤矿用自救器》7.3.1 c |

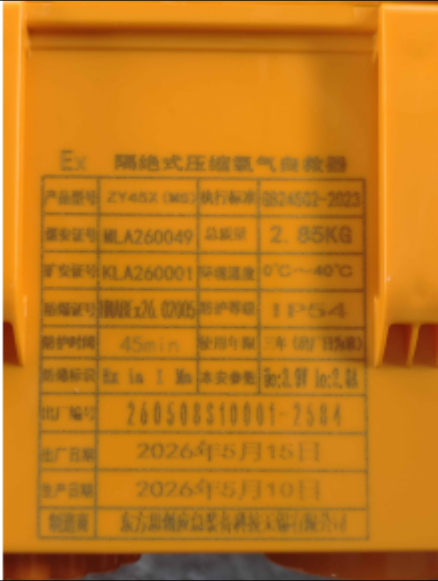
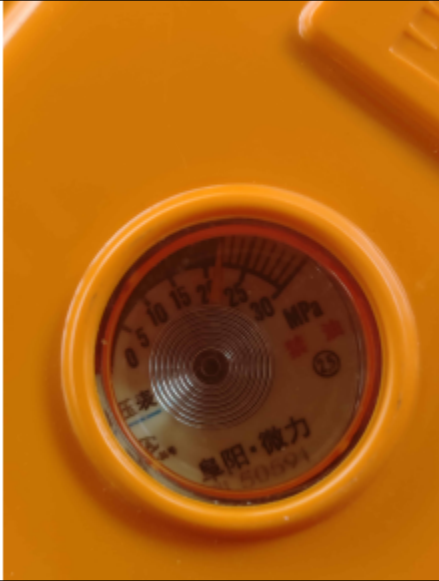
| 序号 | 样品状态 | 橙色整机完好 | 出厂编号 | 260508S10001-2584 | | |
| 7 | H14260808325 | 结构设计及外观 | 自救器开启、封印条是否断裂，外壳是否严重破损变形 | 合格 | 合格 | GB 24502-2023《煤矿用自救器》7.3.1 a |
| | | 氧气瓶压力 (MPa) | ≥18MPa | 21 | 合格 | GB 24502-2023《煤矿用自救器》7.3.1 c |

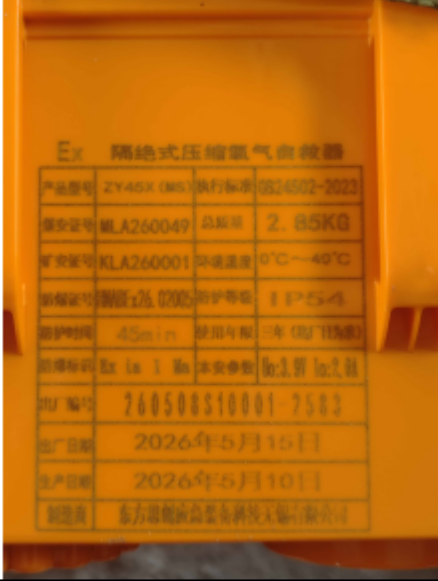
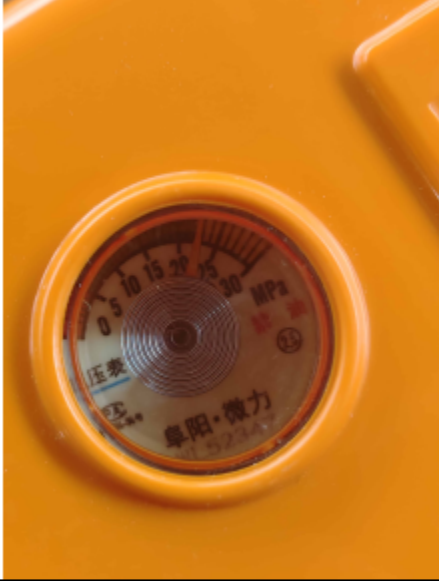
| 序号 | 样品状态 | 橙色整机完好 | 出厂编号 | 260508S10001-2583 | | |
| 8 | H14260808326 | 结构设计及外观 | 自救器开启、封印条是否断裂，外壳是否严重破损变形 | 合格 | 合格 | GB 24502-2023《煤矿用自救器》7.3.1 a |
| | | 氧气瓶压力 (MPa) | ≥18MPa | 22 | 合格 | GB 24502-2023《煤矿用自救器》7.3.1 c |

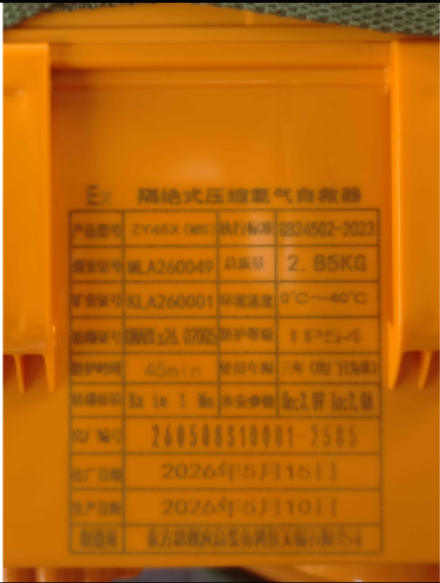
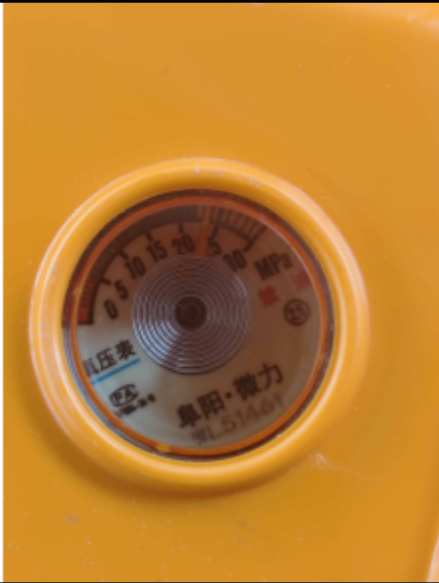
| 序号 | 样品状态 | 橙色整机完好 | 出厂编号 | 260508S10001-2585 | | |
| 9 | H14260808327 | 结构设计及外观 | 自救器开启、封印条是否断裂，外壳是否严重破损变形 | 合格 | 合格 | GB 24502-2023《煤矿用自救器》7.3.1 a |
| | | 氧气瓶压力 (MPa) | ≥18MPa | 23 | 合格 | GB 24502-2023《煤矿用自救器》7.3.1 c |

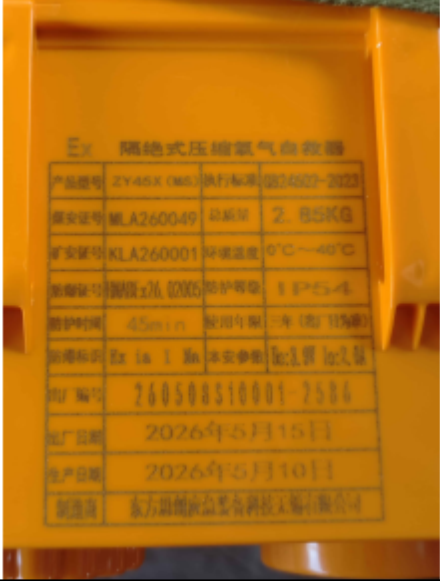
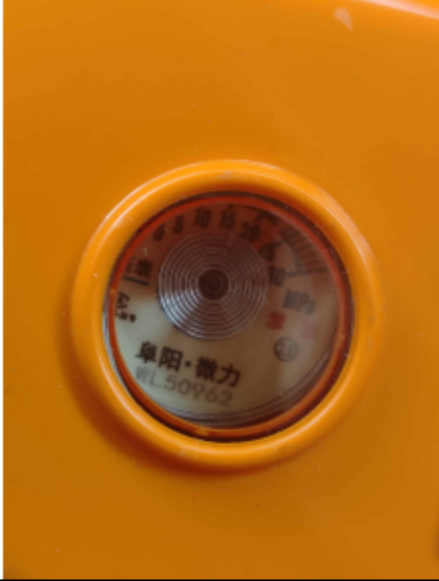
| 序号 | 样品状态 | 橙色整机完好 | 出厂编号 | 260508S10001-2586 | | |
| 10 | H14260808328 | 结构设计及外观 | 自救器开启、封印条是否断裂，外壳是否严重破损变形 | 合格 | 合格 | GB 24502-2023《煤矿用自救器》7.3.1 a |
| | | 氧气瓶压力 (MPa) | ≥18MPa | 22 | 合格 | GB 24502-2023《煤矿用自救器》7.3.1 c |
