# 检测检验报告

样品名称： 隔绝式压缩氧气自救器（在用品）

规格型号： ZYX120

委托单位： 榆家梁煤矿

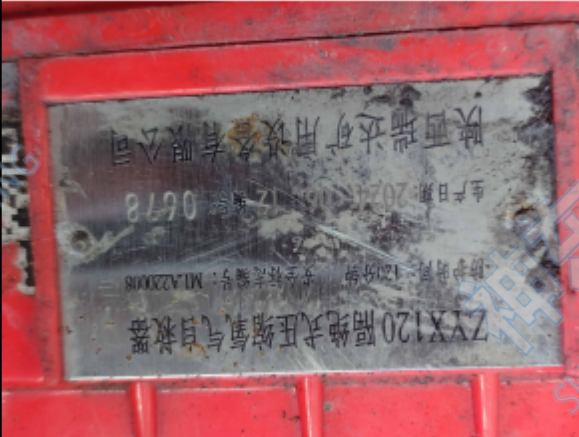
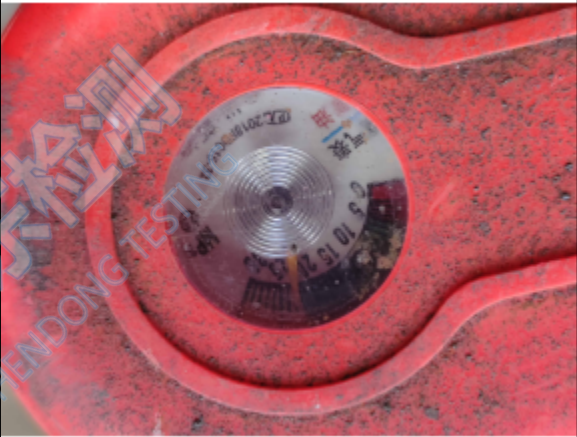
| 序号 | 样品状态 | 红色整机完好 | 出厂编号 | 0678 | | |
| 1 | H14260808451 | 结构设计及外观 | 自救器开启、封印条是否断裂，外壳是否严重破损变形 | 合格 | 合格 | GB 24502-2023《煤矿用自救器》7.3.1 a |
| | | 氧气瓶压力(MPa) | ≥18MPa | 22 | 合格 | GB 24502-2023《煤矿用自救器》7.3.1 c |

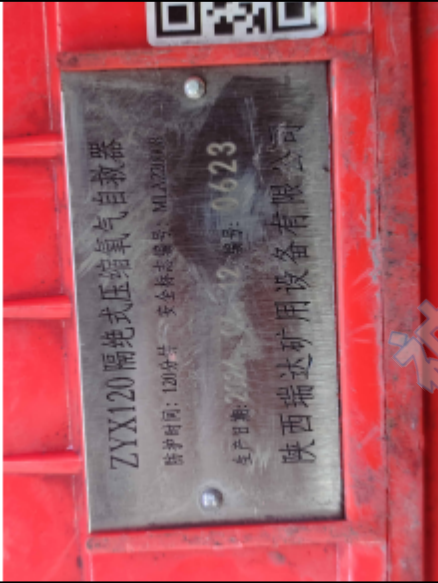
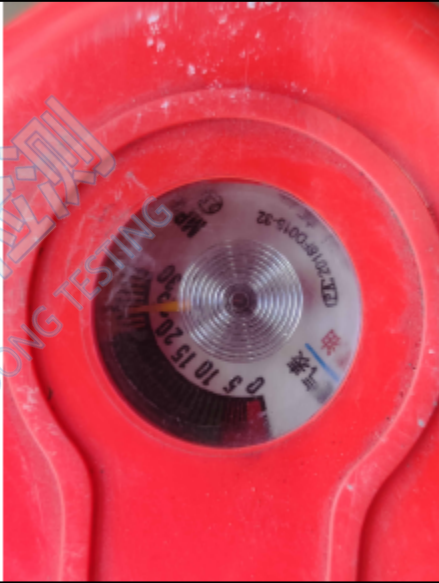
| 序号 | 样品状态 | 红色整机完好 | 出厂编号 | 0623 | | |
| 2 | H14260808452 | 结构设计及外观 | 自救器开启、封印条是否断裂，外壳是否严重破损变形 | 合格 | 合格 | GB 24502-2023《煤矿用自救器》7.3.1 a |
| | | 氧气瓶压力(MPa) | ≥18MPa | 24 | 合格 | GB 24502-2023《煤矿用自救器》7.3.1 c |

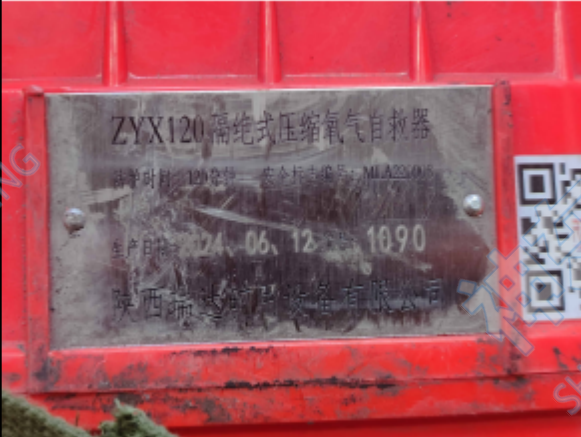
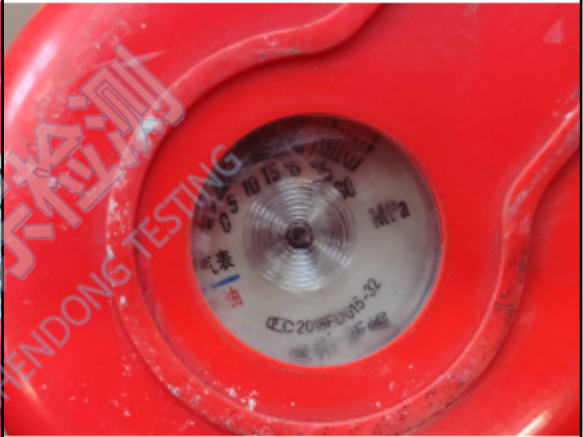
| 序号 | 样品状态 | 红色整机完好 | 出厂编号 | 1090 | | |
| 5 | H14260808455 | 结构设计及外观 | 自救器开启、封印条是否断裂，外壳是否严重破损变形 | 合格 | 合格 | GB 24502-2023《煤矿用自救器》7.3.1 a |
| | | 氧气瓶压力 (MPa) | ≥18MPa | 21 | 合格 | GB 24502-2023《煤矿用自救器》7.3.1 c |

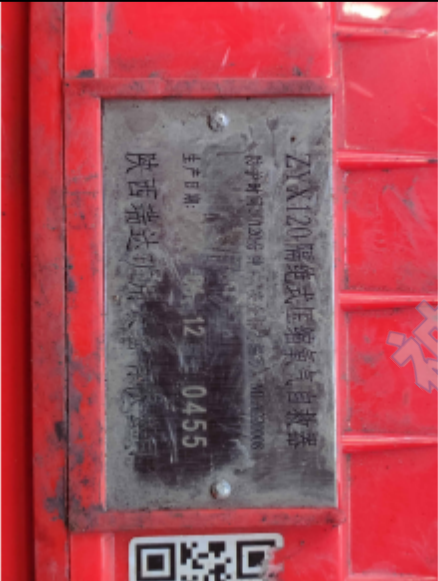
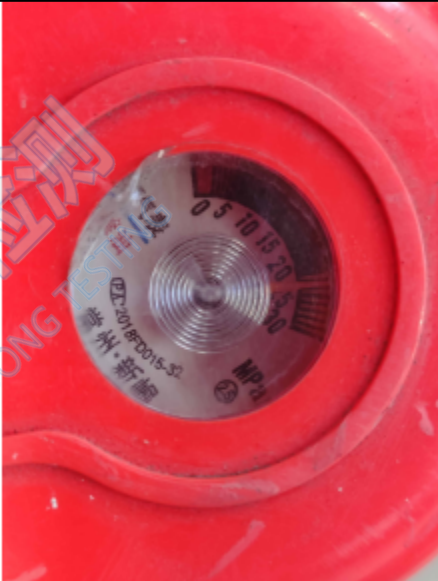
| 序号 | 样品状态 | 红色整机完好 | 出厂编号 | 0455 | | |
| 6 | H14260808456 | 结构设计及外观 | 自救器开启、封印条是否断裂，外壳是否严重破损变形 | 合格 | 合格 | GB 24502-2023《煤矿用自救器》7.3.1 a |
| | | 氧气瓶压力 (MPa) | ≥18MPa | 23 | 合格 | GB 24502-2023《煤矿用自救器》7.3.1 c |

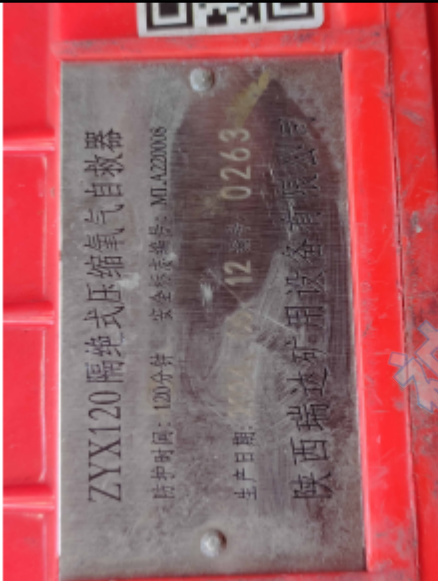
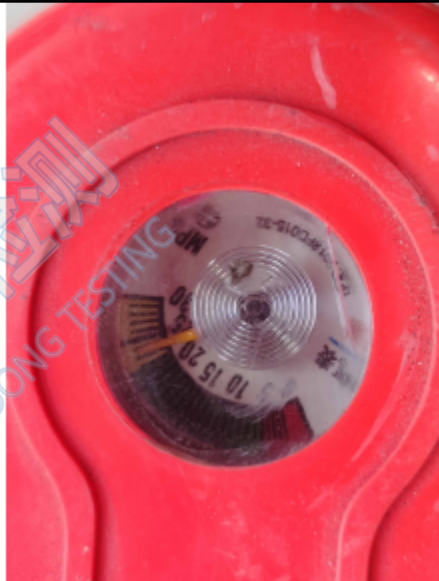
| 序号 | 样品状态 | 红色整机完好 | 出厂编号 | 0263 | | |
| 7 | H14260808457 | 结构设计及外观 | 自救器开启、封印条是否断裂，外壳是否严重破损变形 | 合格 | 合格 | GB 24502-2023《煤矿用自救器》7.3.1 a |
| | | 氧气瓶压力 (MPa) | ≥18MPa | 23 | 合格 | GB 24502-2023《煤矿用自救器》7.3.1 c |

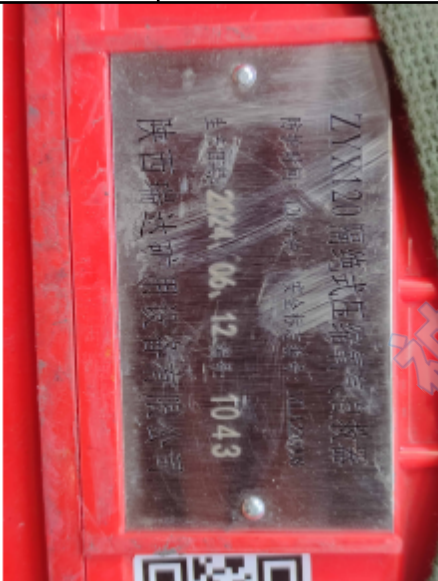
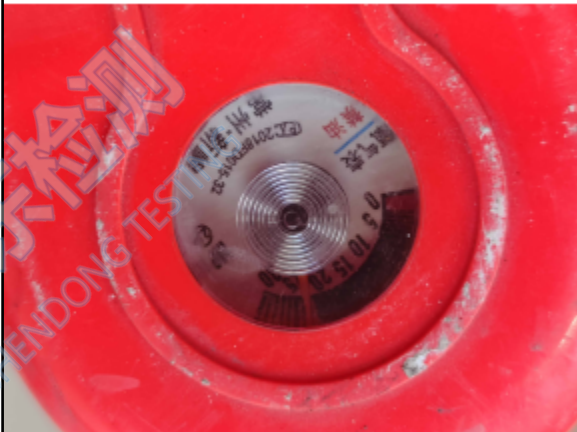
| 序号 | 样品状态 | 红色整机完好 | 出厂编号 | 1043 | | |
| 8 | H14260808458 | 结构设计及外观 | 自救器开启、封印条是否断裂，外壳是否严重破损变形 | 合格 | 合格 | GB 24502-2023《煤矿用自救器》7.3.1 a |
| | | 氧气瓶压力 (MPa) | ≥18MPa | 23 | 合格 | GB 24502-2023《煤矿用自救器》7.3.1 c |
