# 检测检验报告

| 样品名称： | 隔绝式压缩氧气自救器（在用品） |
| 规格型号： | ZYX45 |
| 委托单位： | 锦界煤矿 |

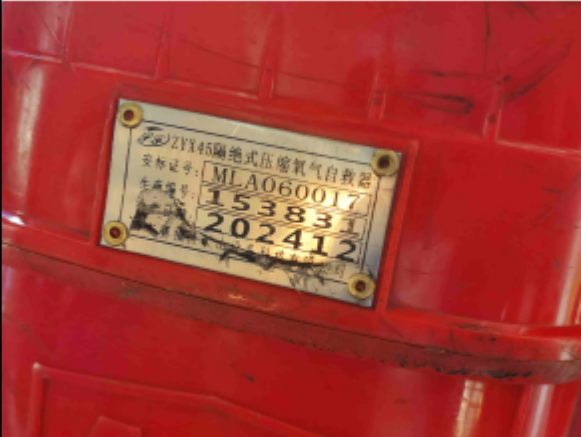
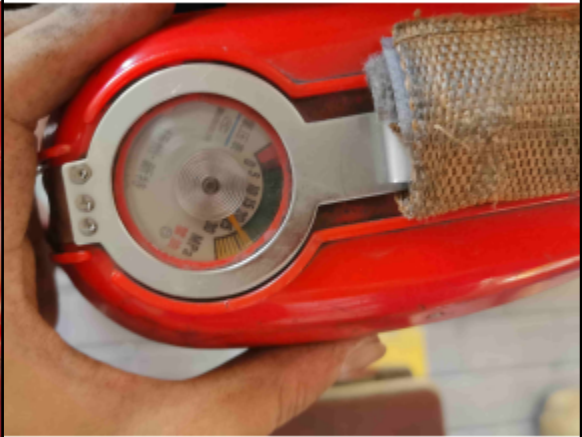
| 3 | H14260706842 | 结构设计及外观 | 自救器开启、封印条是否断裂，外壳是否严重破损变形 | 合格 | 合格 | GB 24502-2023《煤矿用自救器》7.3.1 a |
| | | 氧气瓶压力 (MPa) | ≥18MPa | 23 | 合格 | GB 24502-2023《煤矿用自救器》7.3.1 c |

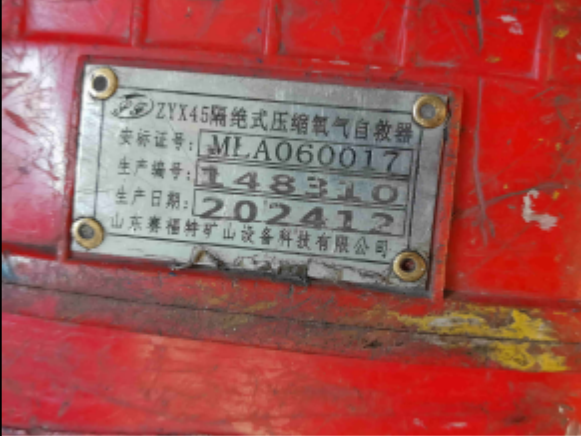
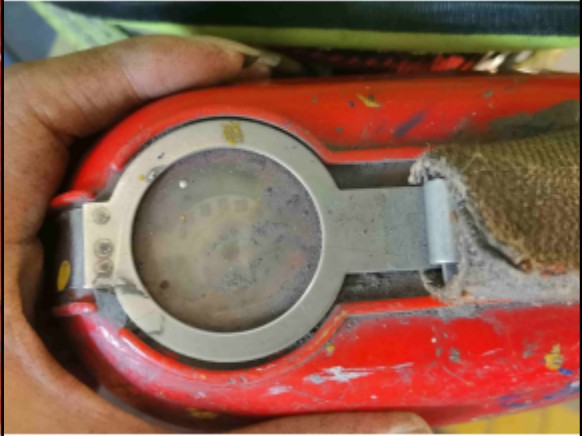
| 4 | H14260706843 | 结构设计及外观 | 自救器开启、封印条是否断裂，外壳是否严重破损变形 | 合格 | 合格 | GB 24502-2023《煤矿用自救器》7.3.1 a |
| | | 氧气瓶压力 (MPa) | ≥18MPa | 23 | 合格 | GB 24502-2023《煤矿用自救器》7.3.1 c |

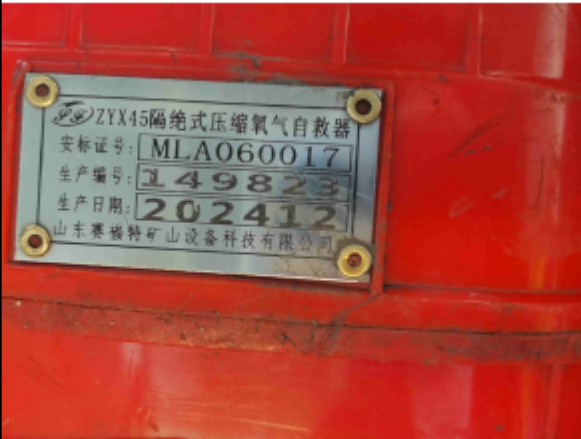
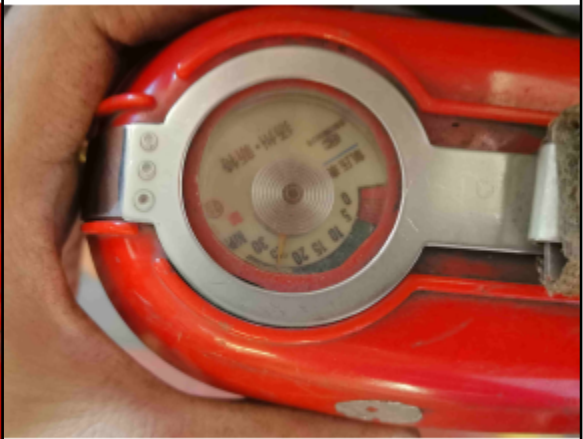
| 7 | H14260706846 | 结构设计及外观 | 自救器开启、封印条是否断裂，外壳是否严重破损变形 | 合格 | 合格 | GB 24502-2023《煤矿用自救器》7.3.1 a |
| | | 氧气瓶压力(MPa) | ≥18MPa | 24 | 合格 | GB 24502-2023《煤矿用自救器》7.3.1 c |

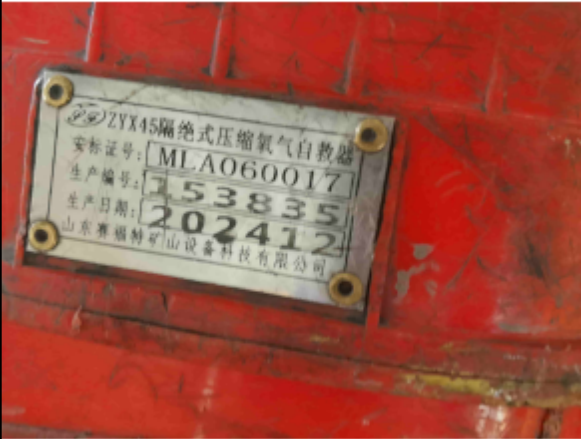
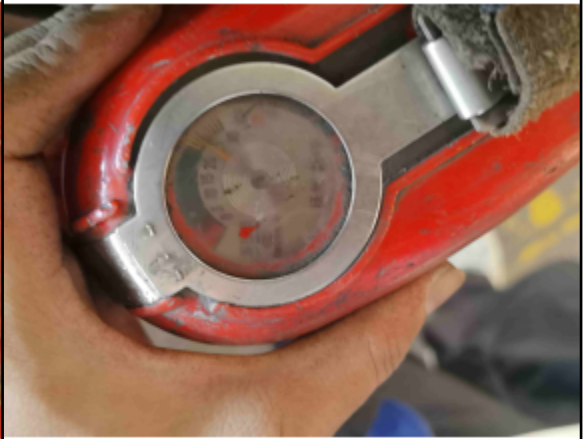
| 8 | H14260706847 | 结构设计及外观 | 自救器开启、封印条是否断裂，外壳是否严重破损变形 | 合格 | 合格 | GB 24502-2023《煤矿用自救器》7.3.1 a |
| | | 氧气瓶压力(MPa) | ≥18MPa | 25 | 合格 | GB 24502-2023《煤矿用自救器》7.3.1 c |
