编号：2490255-2026

# 检测检验报告

样品名称： 隔绝式压缩氧气自救器（半年）

规格型号： ZYX-45（S）

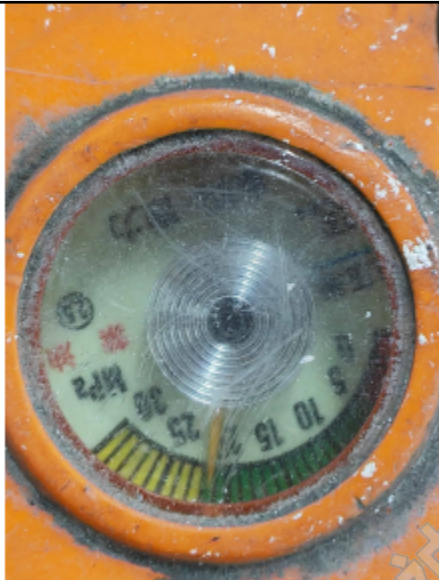
| | | 氧气瓶压力照片 | | | | 更换氢氧化钙后照片 | | |

| | | 氧气瓶压力(MPa) | ≥18MPa | | 20 | 合格 | GB 24502-2023《煤矿用自救器》7.3.1 c | |

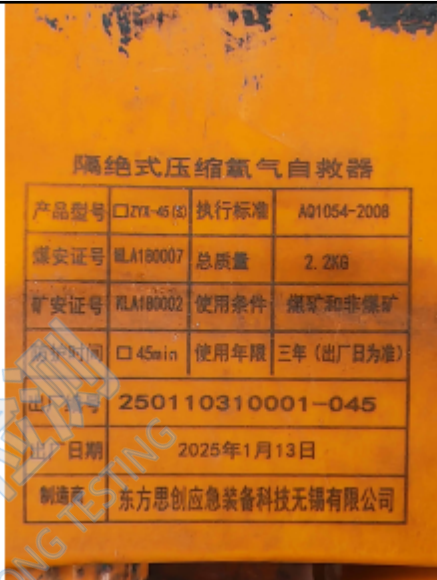
| | | 正压气密性(Pa) | 1min内压力计变化值不应大于50Pa | | 685.50 | 不合格 | GB 24502-2023《煤矿用自救器》6.6.4.2 | |
| | | 负压气密性(Pa) | 1min内压力计变化值不应大于50Pa | | 541.20 | 不合格 | GB 24502-2023《煤矿用自救器》6.6.4.1 | |

| 序号 | 样品状态 | 橙色整机完好 | 出厂编号 | 250110310001-045 | | 更换氢氧化钙日期 | 2026-08-08 | |

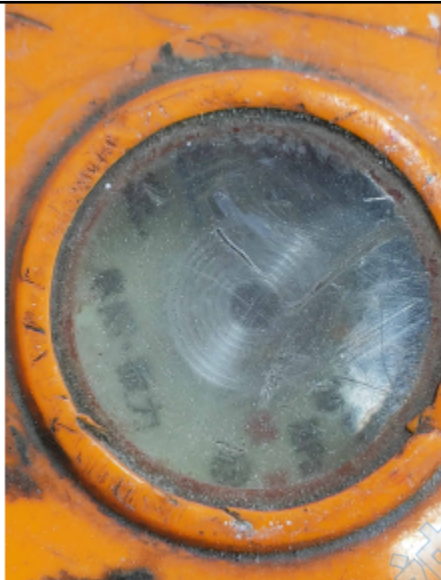
| | | 氧气瓶压力照片 | | | | 更换氢氧化钙后照片 | | |

| | | 氧气瓶压力(MPa) | ≥18MPa | | 22 | 合格 | GB 24502-2023《煤矿用自救器》7.3.1 c | |

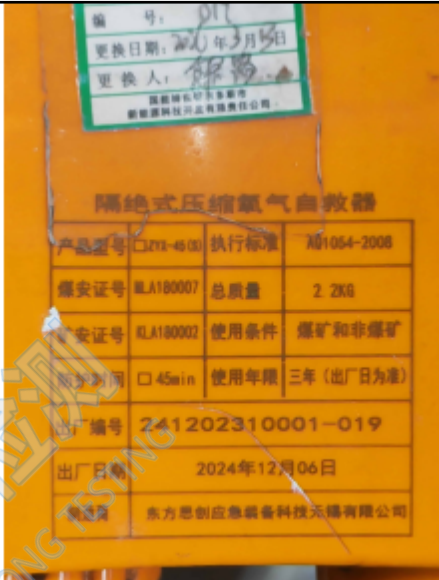
| | | 正压气密性(Pa) | 1min内压力计变化值不应大于50Pa | | 332.60 | 不合格 | GB 24502-2023《煤矿用自救器》6.6.4.2 | |
| | | 负压气密性(Pa) | 1min内压力计变化值不应大于50Pa | | 196.40 | 不合格 | GB 24502-2023《煤矿用自救器》6.6.4.1 | |

| 序号 | 样品状态 | 橙色整机完好 | 出厂编号 | 241202310001-019 | | 更换氢氧化钙日期 | 2026-08-08 | |

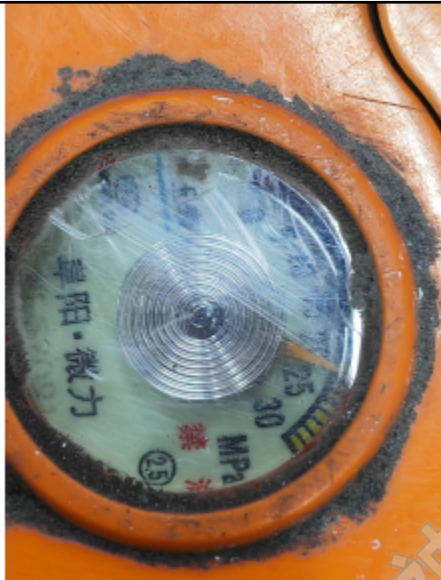
| | | 氧气瓶压力照片 | | | | 更换氢氧化钙后照片 | | |

| | | 氧气瓶压力(MPa) | ≥18MPa | | 21 | 合格 | GB 24502-2023《煤矿用自救器》7.3.1 c | |

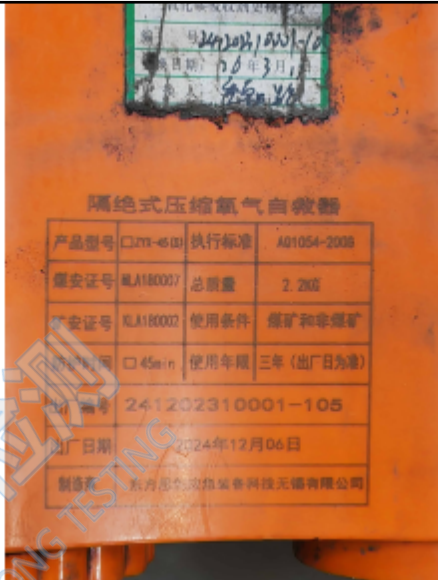
| | | 正压气密性(Pa) | 1min内压力计变化值不应大于50Pa | | 35.20 | 合格 | GB 24502-2023《煤矿用自救器》6.6.4.2 | |
| | | 负压气密性(Pa) | 1min内压力计变化值不应大于50Pa | | 17.90 | 合格 | GB 24502-2023《煤矿用自救器》6.6.4.1 | |

| 序号 | 样品状态 | 橙色整机完好 | 出厂编号 | 241202310001-105 | | 更换氢氧化钙日期 | 2026-08-08 | |

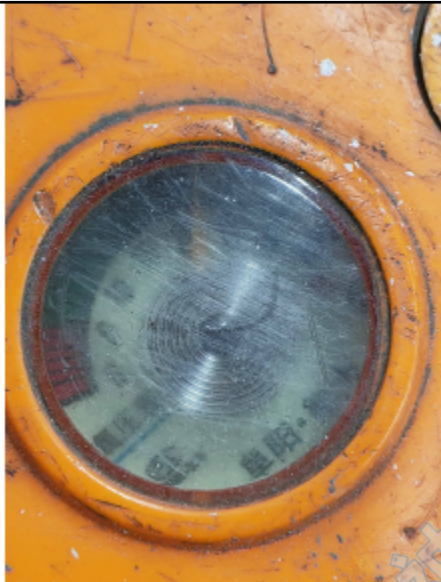
| | | 氧气瓶压力照片 | | | | 更换氢氧化钙后照片 | | |

| | | 氧气瓶压力(MPa) | ≥18MPa | | 22 | 合格 | GB 24502-2023《煤矿用自救器》7.3.1 c | |

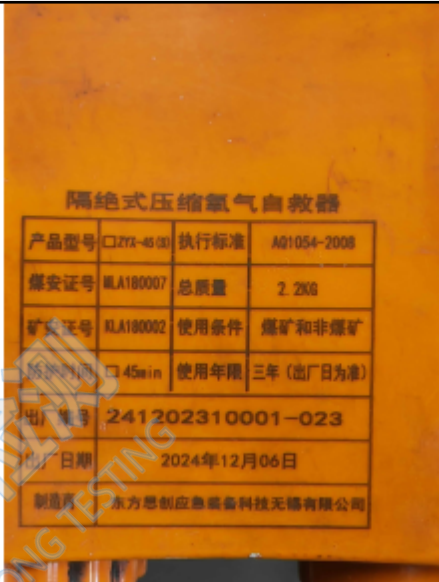
| | | 正压气密性(Pa) | 1min内压力计变化值不应大于50Pa | | 728.40 | 不合格 | GB 24502-2023《煤矿用自救器》6.6.4.2 | |
| | | 负压气密性(Pa) | 1min内压力计变化值不应大于50Pa | | 571.20 | 不合格 | GB 24502-2023《煤矿用自救器》6.6.4.1 | |

| 序号 | 样品状态 | 橙色整机完好 | 出厂编号 | 241202310001-023 | | 更换氢氧化钙日期 | 2026-08-08 | |

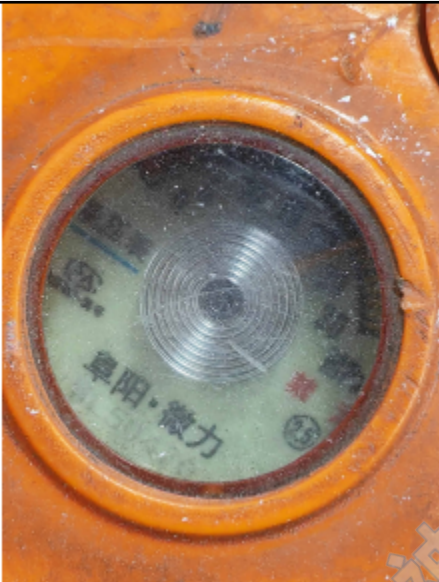
| | | 氧气瓶压力照片 | | | | 更换氢氧化钙后照片 | | |

| | | 氧气瓶压力(MPa) | ≥18MPa | | 22 | 合格 | GB 24502-2023《煤矿用自救器》7.3.1 c | |

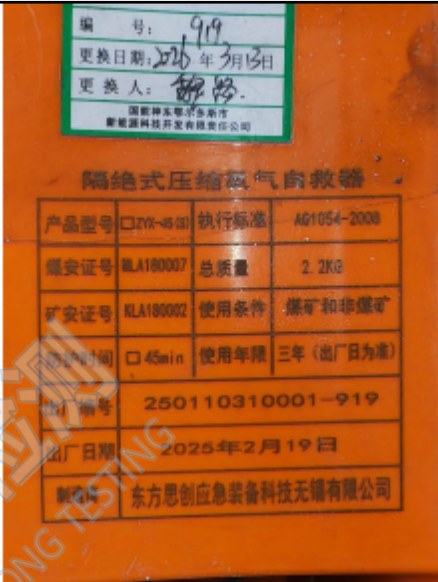
| | | 正压气密性(Pa) | 1min内压力计变化值不应大于50Pa | | 373.80 | 不合格 | GB 24502-2023《煤矿用自救器》6.6.4.2 | |
| | | 负压气密性(Pa) | 1min内压力计变化值不应大于50Pa | | 296.30 | 不合格 | GB 24502-2023《煤矿用自救器》6.6.4.1 | |

| 序号 | 样品状态 | 橙色整机完好 | 出厂编号 | 250110310001-919 | | 更换氢氧化钙日期 | 2026-08-08 | |

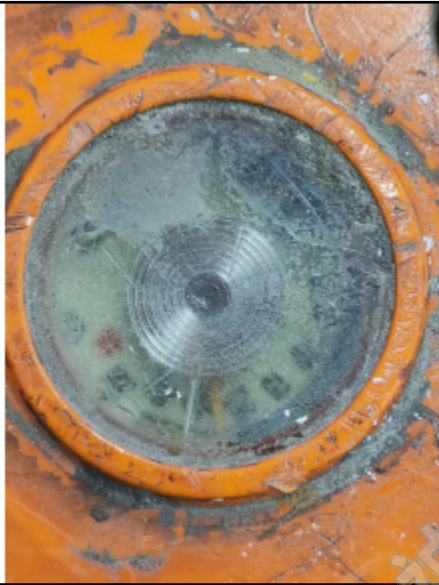
| | | 氧气瓶压力照片 | | | | 更换氢氧化钙后照片 | | |

| | | 氧气瓶压力(MPa) | ≥18MPa | | 21 | 合格 | GB 24502-2023《煤矿用自救器》7.3.1 c | |

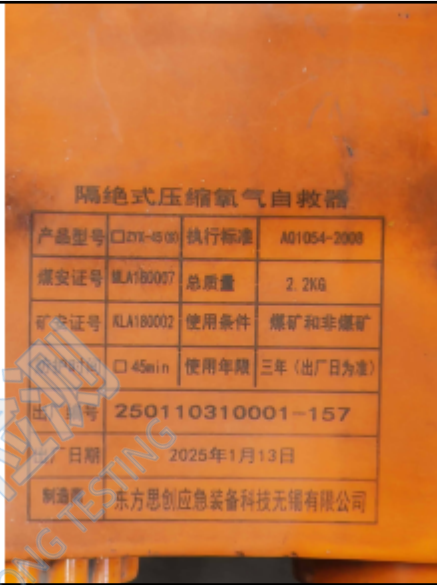
| | | 正压气密性(Pa) | 1min内压力计变化值不应大于50Pa | | 505.10 | 不合格 | GB 24502-2023《煤矿用自救器》6.6.4.2 | |
| | | 负压气密性(Pa) | 1min内压力计变化值不应大于50Pa | | 427.50 | 不合格 | GB 24502-2023《煤矿用自救器》6.6.4.1 | |

| 序号 | 样品状态 | 橙色整机完好 | 出厂编号 | 250110310001-157 | | 更换氢氧化钙日期 | 2026-08-08 | |

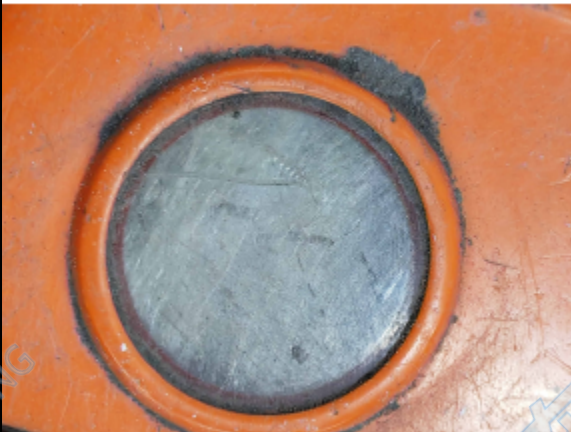
| | | 氧气瓶压力照片 | | | | 更换氢氧化钙后照片 | | |

| | | 氧气瓶压力(MPa) | ≥18MPa | | 21 | 合格 | GB 24502-2023《煤矿用自救器》7.3.1 c | |

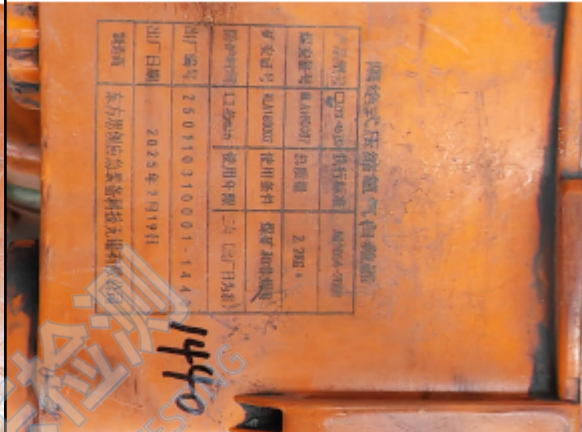
| | | 正压气密性(Pa) | 1min内压力计变化值不应大于50Pa | | 770.50 | 不合格 | GB 24502-2023《煤矿用自救器》6.6.4.2 | |
| | | 负压气密性(Pa) | 1min内压力计变化值不应大于50Pa | | 650.30 | 不合格 | GB 24502-2023《煤矿用自救器》6.6.4.1 | |

| 序号 | 样品状态 | 橙色整机完好 | 出厂编号 | 250110310001-1440 | | 更换氢氧化钙日期 | 2026-08-08 | |

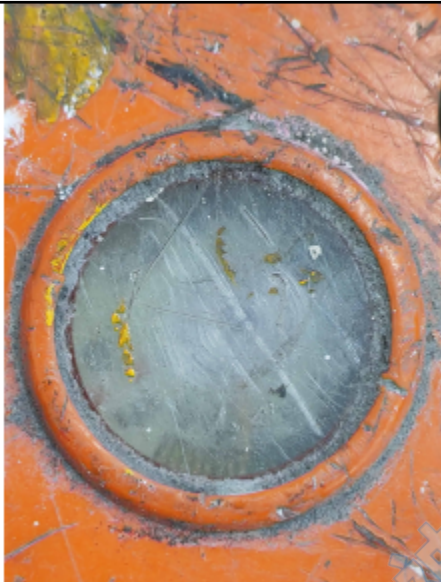
| | | 氧气瓶压力照片 | | | | 更换氢氧化钙后照片 | | |

| | | 氧气瓶压力(MPa) | ≥18MPa | | 21 | 合格 | GB 24502-2023《煤矿用自救器》7.3.1 c | |

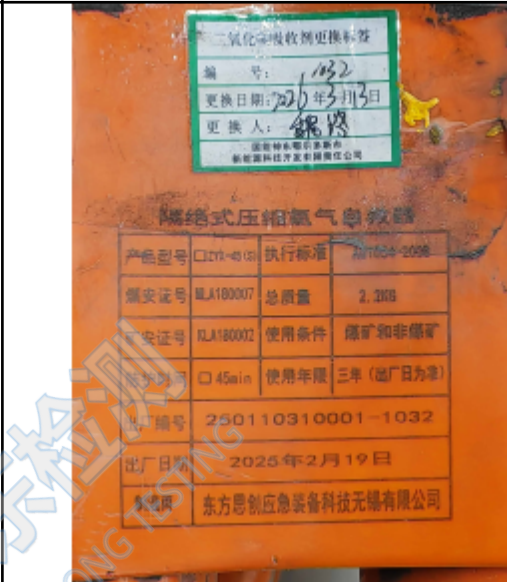
| | | 正压气密性(Pa) | 1min内压力计变化值不应大于50Pa | | 471.60 | 不合格 | GB 24502-2023《煤矿用自救器》6.6.4.2 | |
| | | 负压气密性(Pa) | 1min内压力计变化值不应大于50Pa | | 412.30 | 不合格 | GB 24502-2023《煤矿用自救器》6.6.4.1 | |

| 序号 | 样品状态 | 橙色整机完好 | 出厂编号 | 250110310001-1032 | | 更换氢氧化钙日期 | 2026-08-08 | |

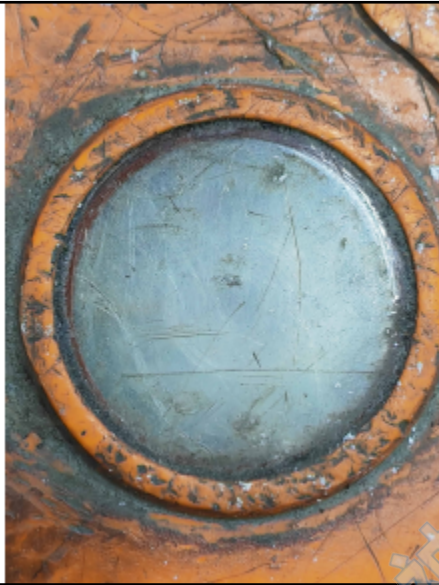
| | | 氧气瓶压力照片 | | | | 更换氢氧化钙后照片 | | |

| | | 氧气瓶压力(MPa) | ≥18MPa | | 20 | 合格 | GB 24502-2023《煤矿用自救器》7.3.1 c | |

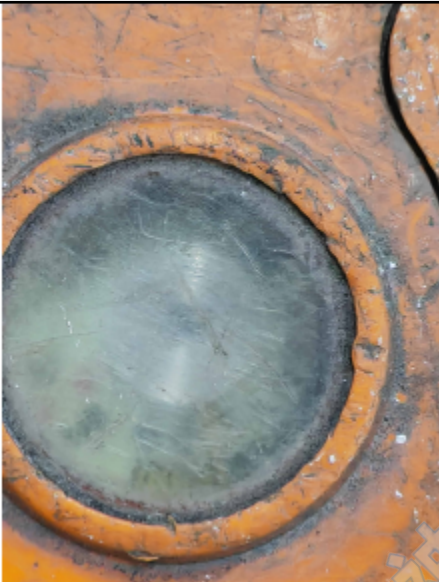
| | | 氧气瓶压力照片 | | | | 更换氢氧化钙后照片 | | |

| | | 氧气瓶压力(MPa) | ≥18MPa | | 21 | 合格 | GB 24502-2023《煤矿用自救器》7.3.1 c | |

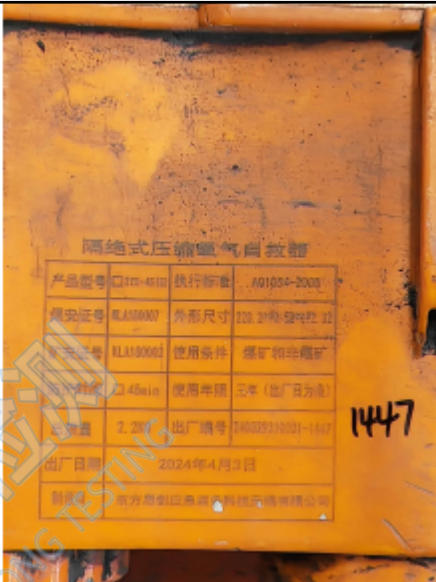
| | | 正压气密性(Pa) | 1min内压力计变化值不应大于50Pa | | 585.30 | 不合格 | GB 24502-2023《煤矿用自救器》6.6.4.2 | |
| | | 负压气密性(Pa) | 1min内压力计变化值不应大于50Pa | | 471.10 | 不合格 | GB 24502-2023《煤矿用自救器》6.6.4.1 | |

| 序号 | 样品状态 | 橙色整机完好 | 出厂编号 | 240329310001-1447 | | 更换氢氧化钙日期 | 2026-08-08 | |
