编号：2490796-2026

# 检测检验报告

样品名称： 隔绝式压缩氧气自救器（半年）

规格型号： ZYX-45（S）

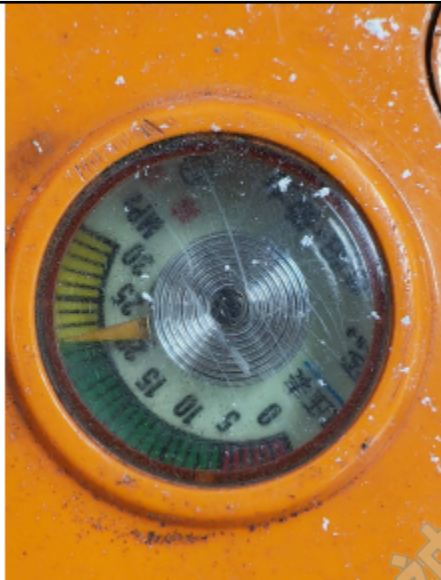
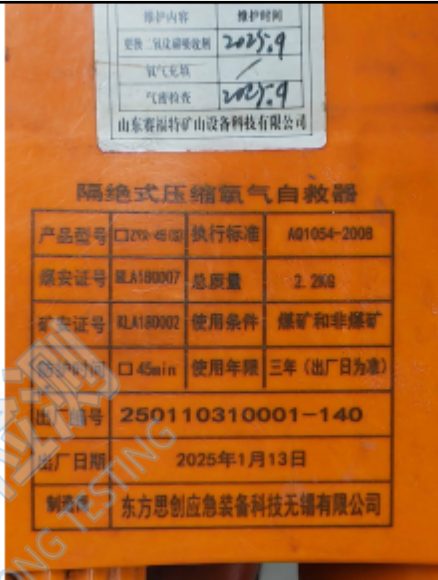
| | | 氧气瓶压力照片 | | | | 更换氢氧化钙后照片 | | |

| | | 氧气瓶压力(MPa) | ≥18MPa | | 22 | 合格 | GB 24502-2023《煤矿用自救器》7.3.1 c | |
| | | 正压气密性(Pa) | 1min内压力计变化值不应大于50Pa | | 666.10 | 不合格 | GB 24502-2023《煤矿用自救器》6.6.4.2 | |
| | | 负压气密性(Pa) | 1min内压力计变化值不应大于50Pa | | 427.50 | 不合格 | GB 24502-2023《煤矿用自救器》6.6.4.1 | |

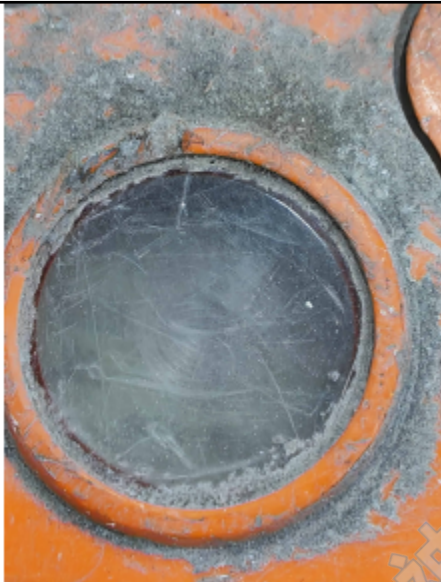
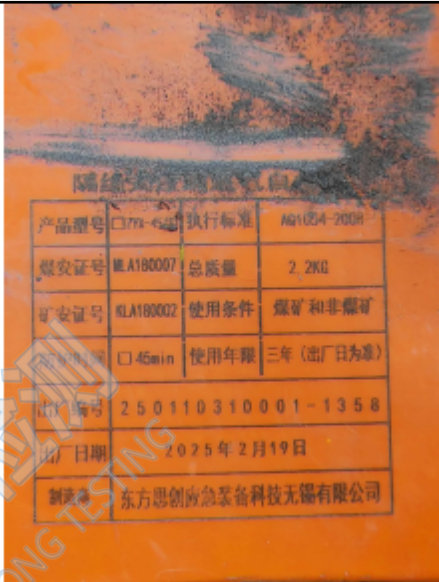
| 序号 | 样品状态 | 橙色整机完好 | 出厂编号 | 250110310001-1358 | | 更换氢氧化钙日期 | 2026-08-08 | |
|---|---|---|---|---|---|---|---|--|
| | | 氧气瓶压力照片 | | | | 更换氢氧化钙后照片 | | |

| 序号 | 样品状态 | 橙色整机完好 | 出厂编号 | 250110310001-1358 | | 更换氢氧化钙日期 | 2026-08-08 | |
|---|---|---|---|---|---|---|---|--|
| | | 氧气瓶压力(MPa) | ≥18MPa | | 24 | 合格 | GB 24502-2023《煤矿用自救器》7.3.1 c | |
| | | 正压气密性(Pa) | 1min内压力计变化值不应大于50Pa | | 541.50 | 不合格 | GB 24502-2023《煤矿用自救器》6.6.4.2 | |
| | | 负压气密性(Pa) | 1min内压力计变化值不应大于50Pa | | 260.30 | 不合格 | GB 24502-2023《煤矿用自救器》6.6.4.1 | |

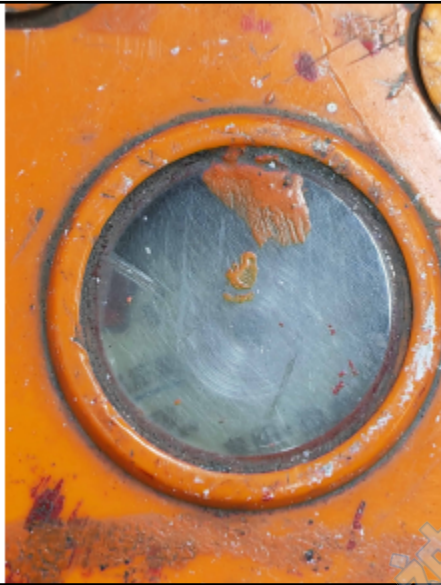
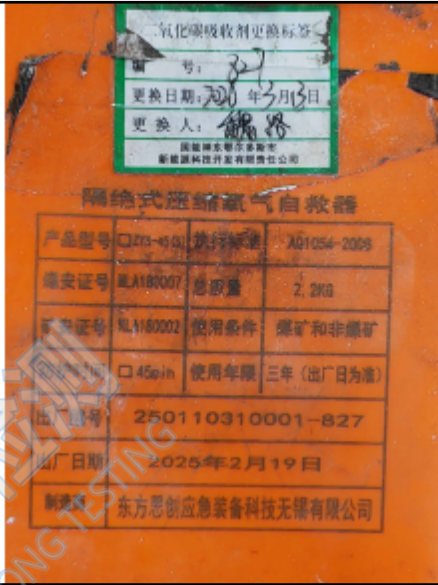
| | | 氧气瓶压力照片 | | | | 更换氢氧化钙后照片 | | |

| | | 氧气瓶压力(MPa) | ≥18MPa | | 23 | 合格 | GB 24502-2023《煤矿用自救器》7.3.1 c | |
| | | 正压气密性(Pa) | 1min内压力计变化值不应大于50Pa | | 486.50 | 不合格 | GB 24502-2023《煤矿用自救器》6.6.4.2 | |
| | | 负压气密性(Pa) | 1min内压力计变化值不应大于50Pa | | 297.20 | 不合格 | GB 24502-2023《煤矿用自救器》6.6.4.1 | |

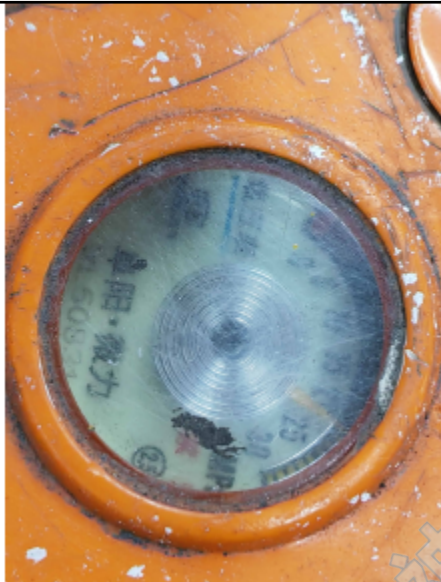
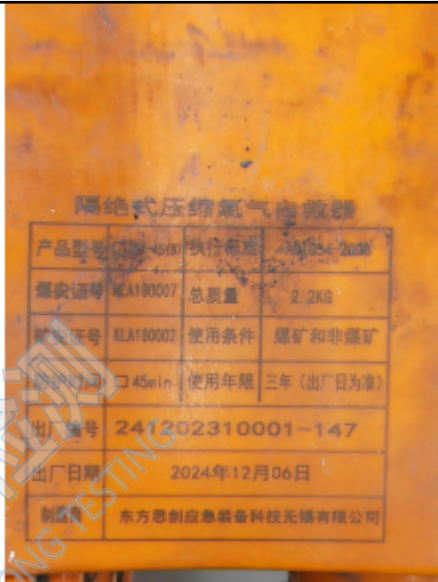
| 序号 | 样品状态 | 橙色整机完好 | 出厂编号 | 241202310001-147 | | 更换氢氧化钙日期 | 2026-08-08 | |
|---|---|---|---|---|---|---|---|--|
| | | 氧气瓶压力照片 | | | | 更换氢氧化钙后照片 | | |

| 序号 | 样品状态 | 橙色整机完好 | 出厂编号 | 241202310001-147 | | 更换氢氧化钙日期 | 2026-08-08 | |
|---|---|---|---|---|---|---|---|--|
| | | 氧气瓶压力(MPa) | ≥18MPa | | 21 | 合格 | GB 24502-2023《煤矿用自救器》7.3.1 c | |
| | | 正压气密性(Pa) | 1min内压力计变化值不应大于50Pa | | 750.20 | 不合格 | GB 24502-2023《煤矿用自救器》6.6.4.2 | |
| | | 负压气密性(Pa) | 1min内压力计变化值不应大于50Pa | | 399.40 | 不合格 | GB 24502-2023《煤矿用自救器》6.6.4.1 | |

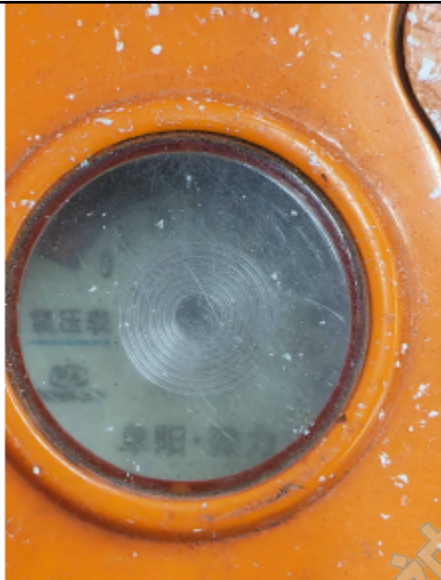
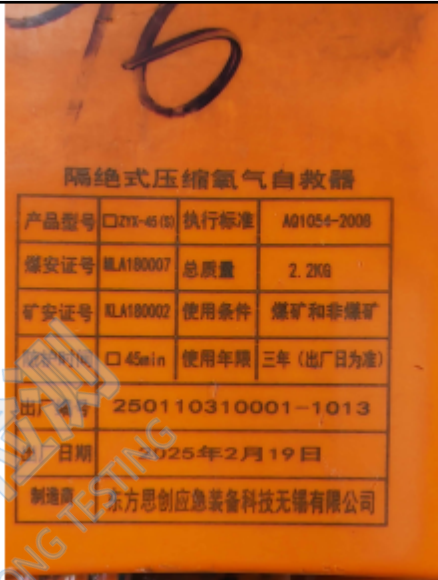
| | | 氧气瓶压力照片 | | | | 更换氢氧化钙后照片 | | |

| | | 氧气瓶压力(MPa) | ≥18MPa | | 22 | 合格 | GB 24502-2023《煤矿用自救器》7.3.1 c | |
| | | 正压气密性(Pa) | 1min内压力计变化值不应大于50Pa | | 237.90 | 不合格 | GB 24502-2023《煤矿用自救器》6.6.4.2 | |
| | | 负压气密性(Pa) | 1min内压力计变化值不应大于50Pa | | 420.80 | 不合格 | GB 24502-2023《煤矿用自救器》6.6.4.1 | |

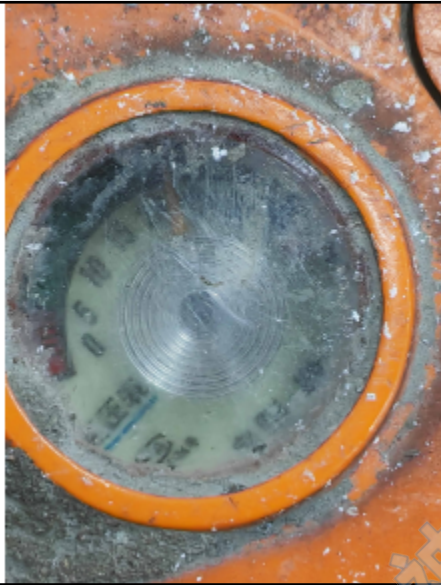
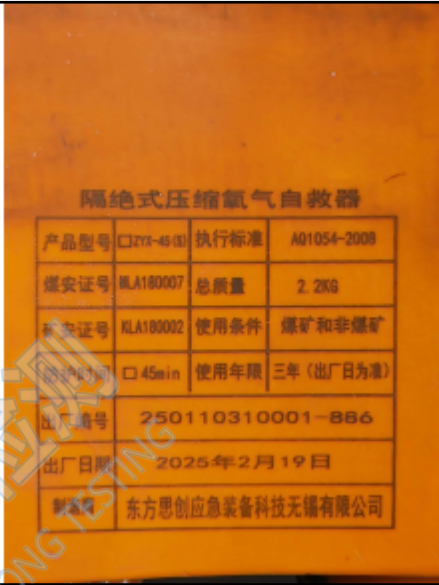
| | | 氧气瓶压力照片 | | | | 更换氢氧化钙后照片 | | |

| | | 氧气瓶压力(MPa) | ≥18MPa | | 22 | 合格 | GB 24502-2023《煤矿用自救器》7.3.1 c | |
| | | 正压气密性(Pa) | 1min内压力计变化值不应大于50Pa | | 697.90 | 不合格 | GB 24502-2023《煤矿用自救器》6.6.4.2 | |
| | | 负压气密性(Pa) | 1min内压力计变化值不应大于50Pa | | 264.20 | 不合格 | GB 24502-2023《煤矿用自救器》6.6.4.1 | |

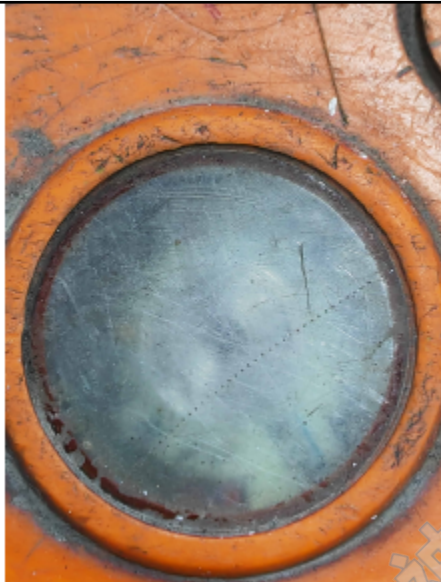
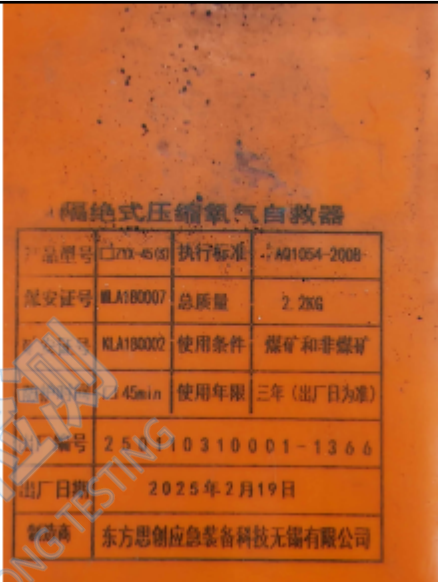
| | | 氧气瓶压力照片 | | | | 更换氢氧化钙后照片 | | |

| | | 氧气瓶压力(MPa) | ≥18MPa | | 23 | 合格 | GB 24502-2023《煤矿用自救器》7.3.1 c | |
| | | 正压气密性(Pa) | 1min内压力计变化值不应大于50Pa | | 613.10 | 不合格 | GB 24502-2023《煤矿用自救器》6.6.4.2 | |
| | | 负压气密性(Pa) | 1min内压力计变化值不应大于50Pa | | 509.40 | 不合格 | GB 24502-2023《煤矿用自救器》6.6.4.1 | |

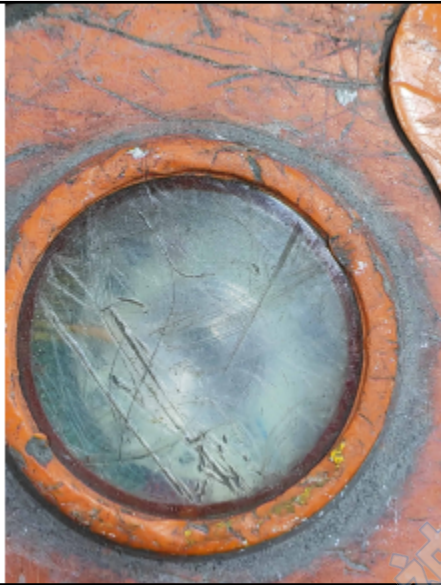
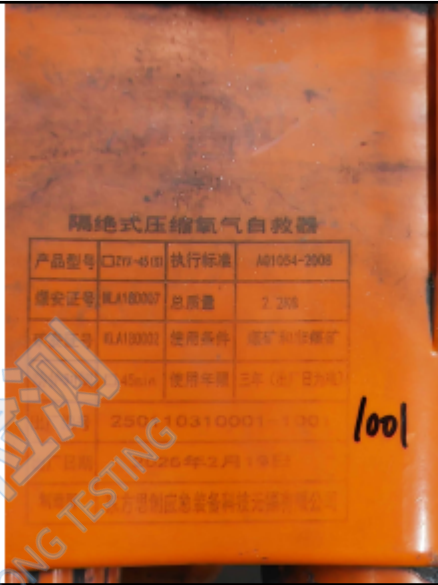
| | | 氧气瓶压力照片 | | | | 更换氢氧化钙后照片 | | |

| | | 氧气瓶压力(MPa) | ≥18MPa | | 24 | 合格 | GB 24502-2023《煤矿用自救器》7.3.1 c | |
| | | 正压气密性(Pa) | 1min内压力计变化值不应大于50Pa | | 612.90 | 不合格 | GB 24502-2023《煤矿用自救器》6.6.4.2 | |
| | | 负压气密性(Pa) | 1min内压力计变化值不应大于50Pa | | 290.30 | 不合格 | GB 24502-2023《煤矿用自救器》6.6.4.1 | |

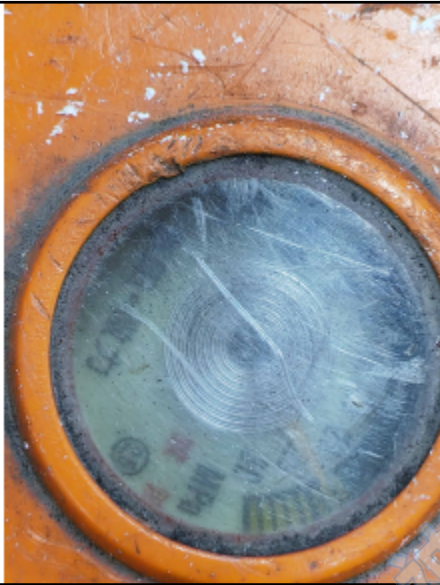
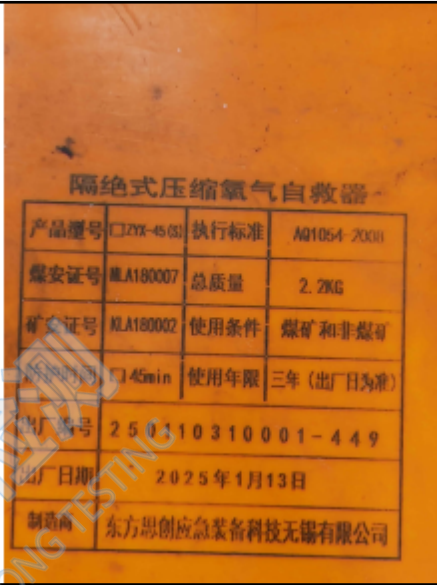
| | | 氧气瓶压力照片 | | | | 更换氢氧化钙后照片 | | |

| | | 氧气瓶压力(MPa) | ≥18MPa | | 23 | 合格 | GB 24502-2023《煤矿用自救器》7.3.1 c | |
| | | 正压气密性(Pa) | 1min内压力计变化值不应大于50Pa | | 122.50 | 不合格 | GB 24502-2023《煤矿用自救器》6.6.4.2 | |
| | | 负压气密性(Pa) | 1min内压力计变化值不应大于50Pa | | 96.30 | 不合格 | GB 24502-2023《煤矿用自救器》6.6.4.1 | |

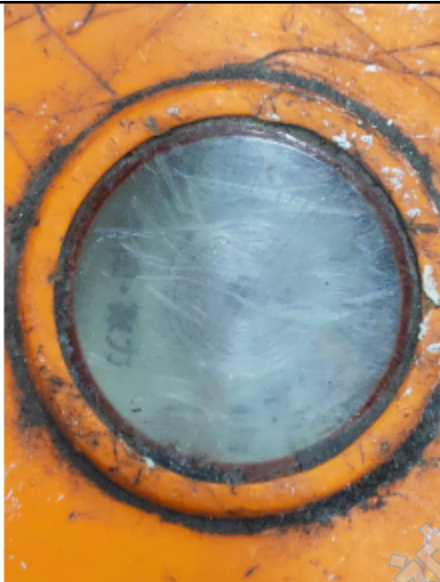
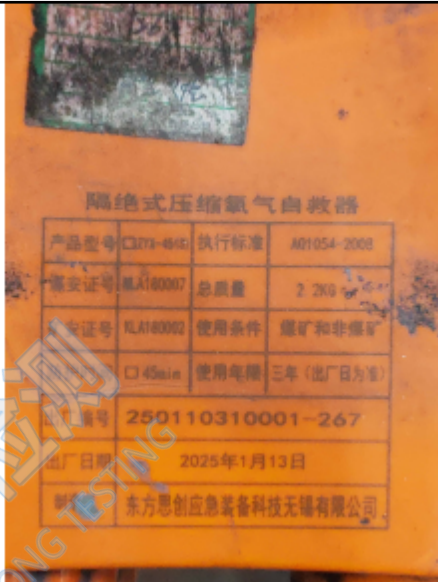
| | | 氧气瓶压力照片 | | | | 更换氢氧化钙后照片 | |

| | | 氧气瓶压力(MPa) | ≥18MPa | | 22 | 合格 | GB 24502-2023《煤矿用自救器》7.3.1 c |
| | | 正压气密性(Pa) | 1min内压力计变化值不应大于50Pa | | 260.50 | 不合格 | GB 24502-2023《煤矿用自救器》6.6.4.2 |
| | | 负压气密性(Pa) | 1min内压力计变化值不应大于50Pa | | 445.10 | 不合格 | GB 24502-2023《煤矿用自救器》6.6.4.1 |
