# 检测检验报告

样品名称： 隔绝式压缩氧气自救器（半年）

规格型号： ZYX-45（S）

| 依据标准 | GB 24502-2023 《煤矿用自救器》 | | |

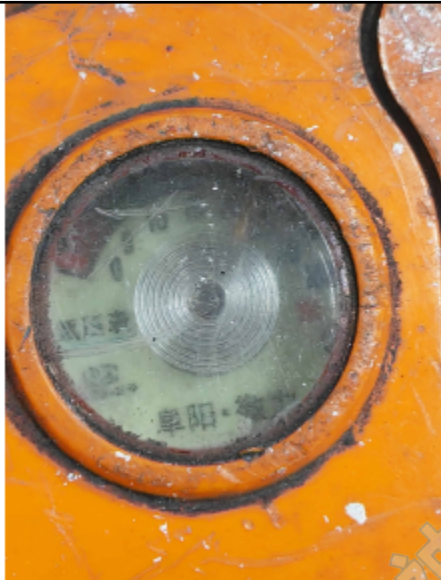
| | | 氧气瓶压力照片 | | | | 更换氢氧化钙后照片 | | |

| | | 氧气瓶压力(MPa) | ≥18MPa | | 21 | 合格 | GB 24502-2023《煤矿用自救器》7.3.1 c | |

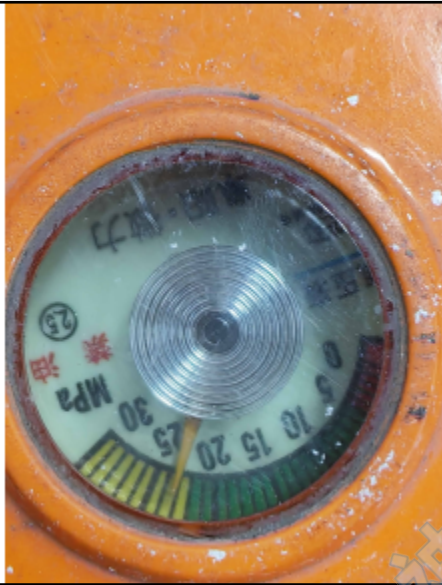
| | | 氧气瓶压力照片 | | | | 更换氢氧化钙后照片 | | |

| | | 氧气瓶压力(MPa) | ≥18MPa | | 22 | 合格 | GB 24502-2023《煤矿用自救器》7.3.1 c | |

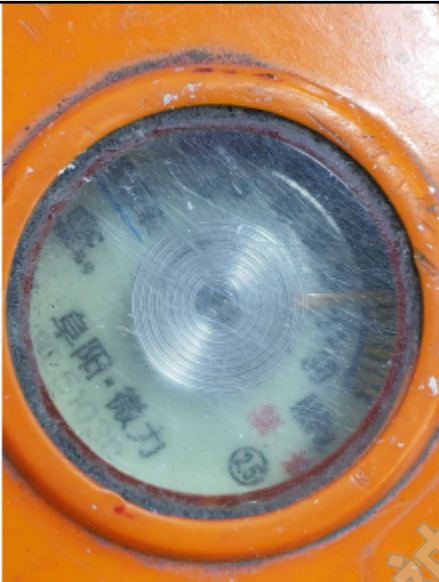
| | | 氧气瓶压力照片 | | | | 更换氢氧化钙后照片 | | |

| | | 氧气瓶压力(MPa) | ≥18MPa | | 21 | 合格 | GB 24502-2023《煤矿用自救器》7.3.1 c | |

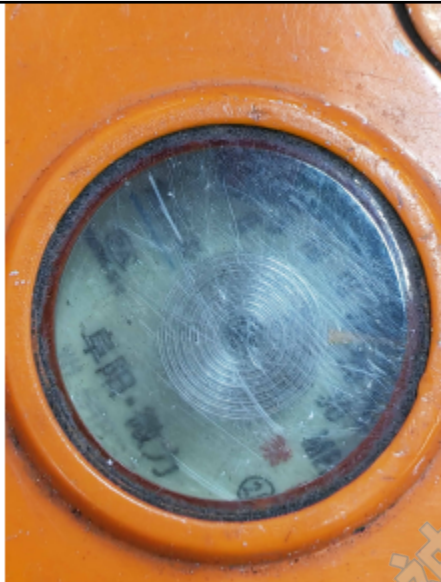
| | | 氧气瓶压力照片 | | | | 更换氢氧化钙后照片 | | |

| | | 氧气瓶压力(MPa) | ≥18MPa | | 22 | 合格 | GB 24502-2023《煤矿用自救器》7.3.1 c | |

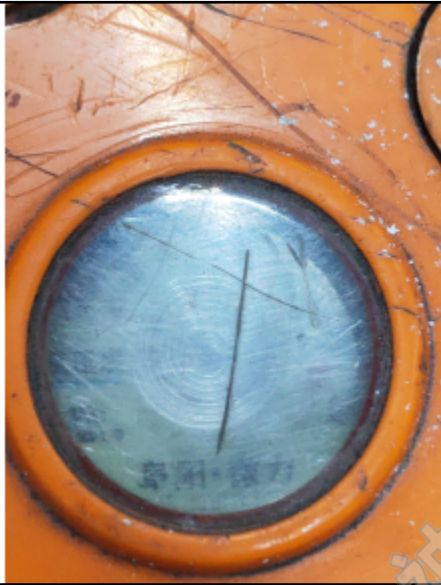
| | | 氧气瓶压力照片 | | | | 更换氢氧化钙后照片 | | |

| | | 氧气瓶压力(MPa) | ≥18MPa | | 23 | 合格 | GB 24502-2023《煤矿用自救器》7.3.1 c | |

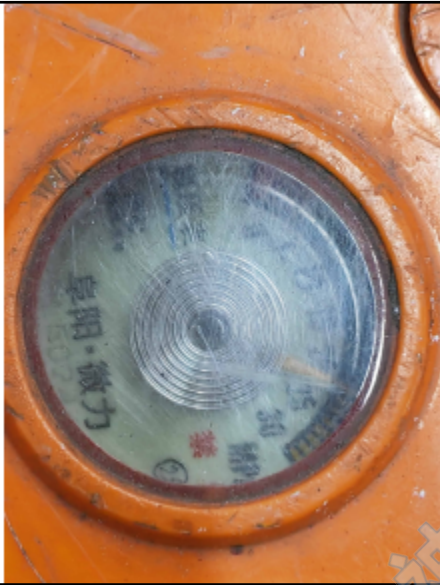
| | | 氧气瓶压力照片 | | | | 更换氢氧化钙后照片 | | |

| | | 氧气瓶压力(MPa) | ≥18MPa | | 22 | 合格 | GB 24502-2023《煤矿用自救器》7.3.1 c | |

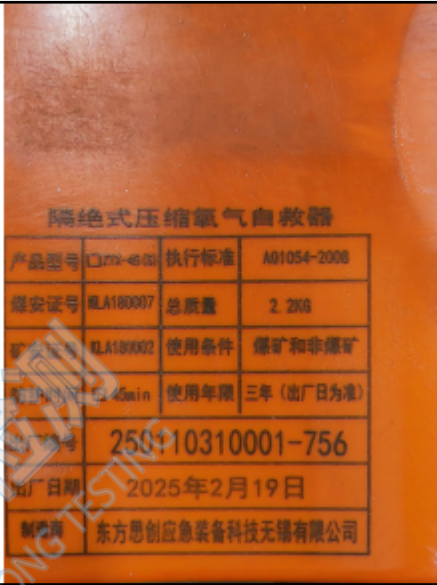
| | | 正压气密性(Pa) | 1min内压力计变化值不应大于50Pa | | 334.80 | 不合格 | GB 24502-2023《煤矿用自救器》6.6.4.2 | |
| | | 负压气密性(Pa) | 1min内压力计变化值不应大于50Pa | | 294.60 | 不合格 | GB 24502-2023《煤矿用自救器》6.6.4.1 | |

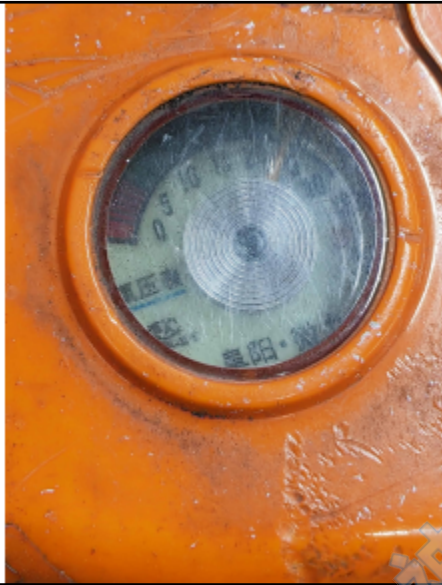
| | | 氧气瓶压力照片 | | | | 更换氢氧化钙后照片 | | |

| | | 氧气瓶压力(MPa) | ≥18MPa | | 24 | 合格 | GB 24502-2023《煤矿用自救器》7.3.1 c | |

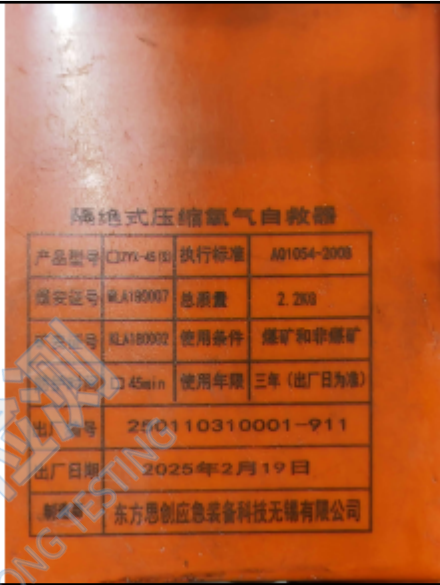
| | | 正压气密性(Pa) | 1min内压力计变化值不应大于50Pa | | 416.80 | 不合格 | GB 24502-2023《煤矿用自救器》6.6.4.2 | |
| | | 负压气密性(Pa) | 1min内压力计变化值不应大于50Pa | | 372.40 | 不合格 | GB 24502-2023《煤矿用自救器》6.6.4.1 | |

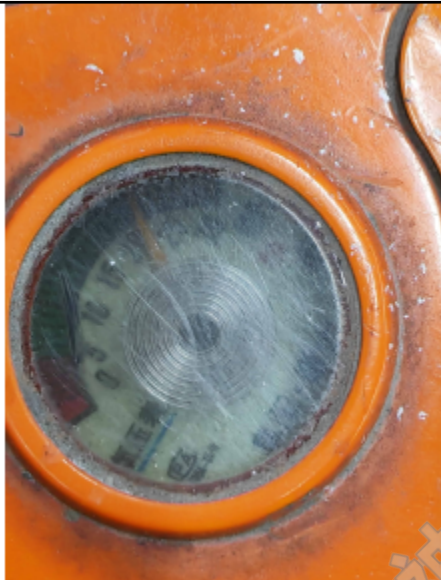
| | | 氧气瓶压力照片 | | | | 更换氢氧化钙后照片 | | |

| | | 氧气瓶压力(MPa) | ≥18MPa | | 22 | 合格 | GB 24502-2023《煤矿用自救器》7.3.1 c | |

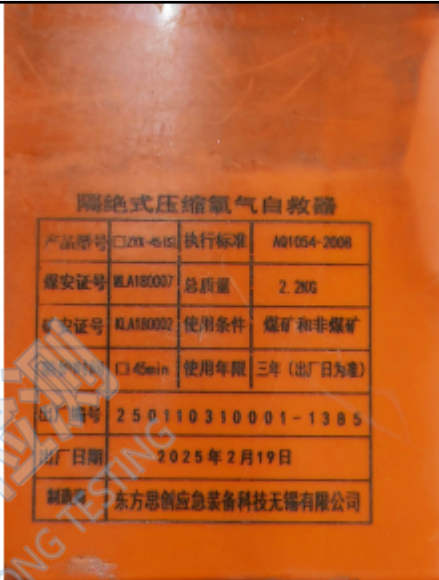
| | | 正压气密性(Pa) | 1min内压力计变化值不应大于50Pa | | 547.30 | 不合格 | GB 24502-2023《煤矿用自救器》6.6.4.2 | |
| | | 负压气密性(Pa) | 1min内压力计变化值不应大于50Pa | | 452.70 | 不合格 | GB 24502-2023《煤矿用自救器》6.6.4.1 | |

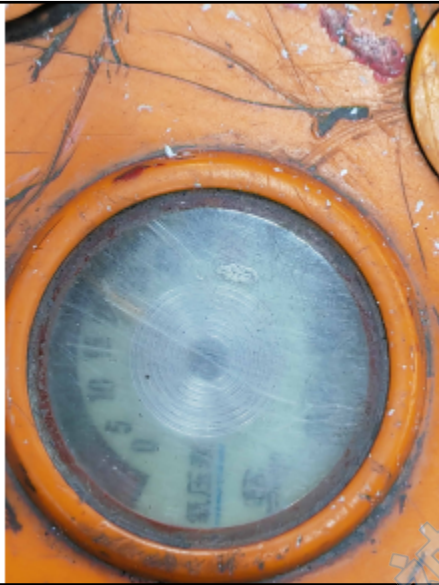
| 序号 | 样品状态 | 橙色整机完好 | 出厂编号 | 241202310001-207 | | 更换氢氧化钙日期 | 2026-08-08 | |
|---|---|---|---|---|---|---|---|--|
| | | 氧气瓶压力照片 | | | | 更换氢氧化钙后照片 | | |

| 序号 | 样品状态 | 橙色整机完好 | 出厂编号 | 241202310001-207 | | 更换氢氧化钙日期 | 2026-08-08 | |
|---|---|---|---|---|---|---|---|--|
| | | 氧气瓶压力(MPa) | ≥18MPa | | 21 | 合格 | GB 24502-2023《煤矿用自救器》7.3.1 c | |

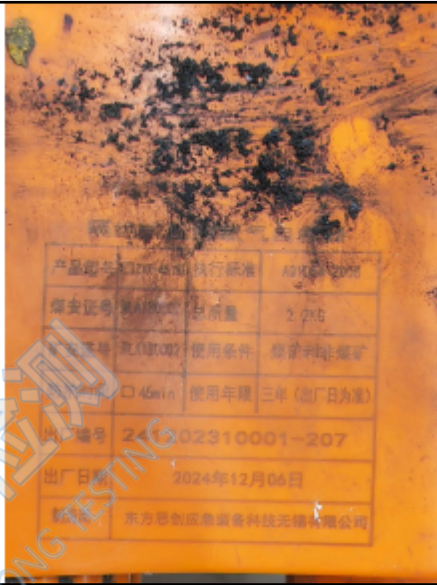
| 序号 | 样品状态 | 橙色整机完好 | 出厂编号 | 241202310001-207 | | 更换氢氧化钙日期 | 2026-08-08 | |
|---|---|---|---|---|---|---|---|--|
| | | 正压气密性(Pa) | 1min内压力计变化值不应大于50Pa | | 336.90 | 不合格 | GB 24502-2023《煤矿用自救器》6.6.4.2 | |
| | | 负压气密性(Pa) | 1min内压力计变化值不应大于50Pa | | 283.10 | 不合格 | GB 24502-2023《煤矿用自救器》6.6.4.1 | |

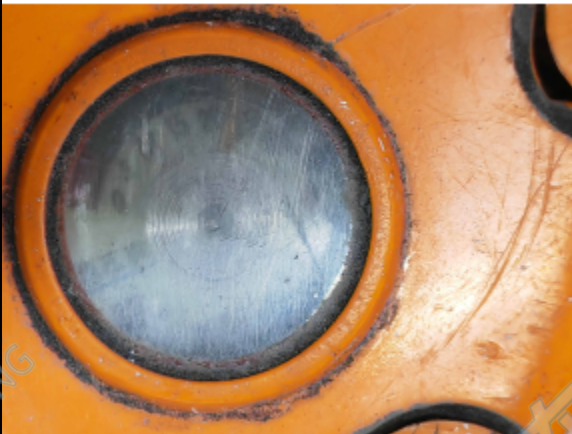
| | | 氧气瓶压力照片 | | | | 更换氢氧化钙后照片 | | |

| | | 氧气瓶压力(MPa) | ≥18MPa | | 22 | 合格 | GB 24502-2023《煤矿用自救器》7.3.1 c | |

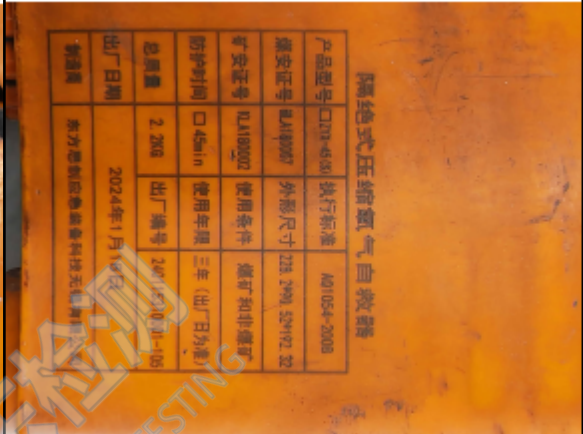
| | | 正压气密性(Pa) | 1min内压力计变化值不应大于50Pa | | 243.00 | 不合格 | GB 24502-2023《煤矿用自救器》6.6.4.2 | |
| | | 负压气密性(Pa) | 1min内压力计变化值不应大于50Pa | | 167.50 | 不合格 | GB 24502-2023《煤矿用自救器》6.6.4.1 | |
