编号：2491317-2026

# 检测检验报告

样品名称： 隔绝式压缩氧气自救器（半年）

规格型号： ZYX-45（S）

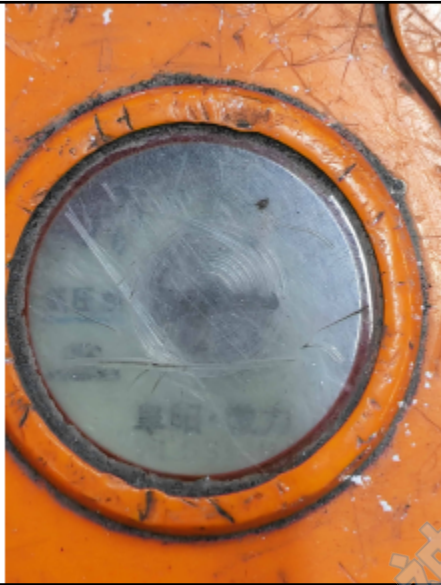
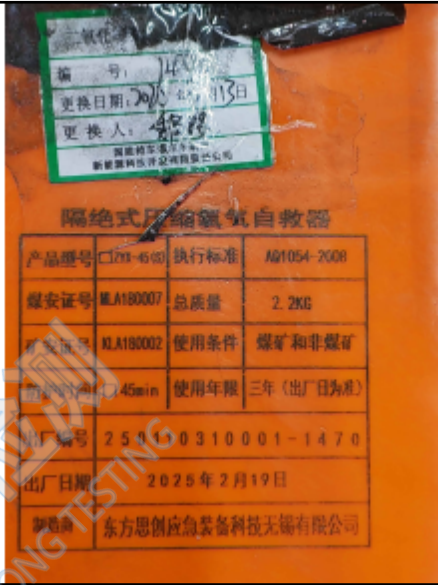
| | | 氧气瓶压力照片 | | | | 更换氢氧化钙后照片 | | |

| | | 氧气瓶压力(MPa) | ≥18MPa | | 23 | 合格 | GB 24502-2023《煤矿用自救器》7.3.1 c | |
| | | 正压气密性(Pa) | 1min内压力计变化值不应大于50Pa | | 395.90 | 不合格 | GB 24502-2023《煤矿用自救器》6.6.4.2 | |
| | | 负压气密性(Pa) | 1min内压力计变化值不应大于50Pa | | 148.20 | 不合格 | GB 24502-2023《煤矿用自救器》6.6.4.1 | |

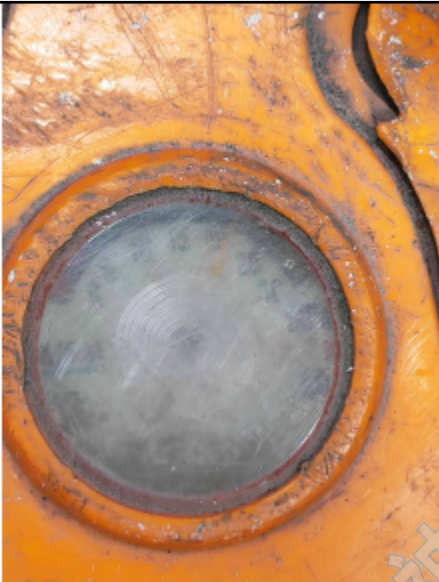
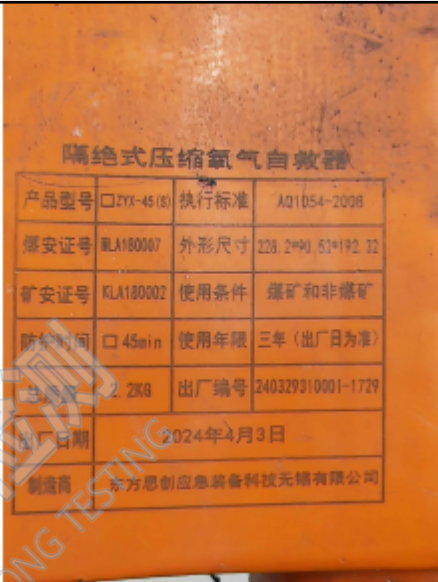
| 序号 | 样品状态 | 橙色整机完好 | 出厂编号 | 240329310001-1729 | | 更换氢氧化钙日期 | 2026-08-08 | |
|---|---|---|---|---|---|---|---|--|
| | | 氧气瓶压力照片 | | | | 更换氢氧化钙后照片 | | |

| 序号 | 样品状态 | 橙色整机完好 | 出厂编号 | 240329310001-1729 | | 更换氢氧化钙日期 | 2026-08-08 | |
|---|---|---|---|---|---|---|---|--|
| | | 氧气瓶压力(MPa) | ≥18MPa | | 21 | 合格 | GB 24502-2023《煤矿用自救器》7.3.1 c | |
| | | 正压气密性(Pa) | 1min内压力计变化值不应大于50Pa | | 31.10 | 合格 | GB 24502-2023《煤矿用自救器》6.6.4.2 | |
| | | 负压气密性(Pa) | 1min内压力计变化值不应大于50Pa | | 47.70 | 合格 | GB 24502-2023《煤矿用自救器》6.6.4.1 | |

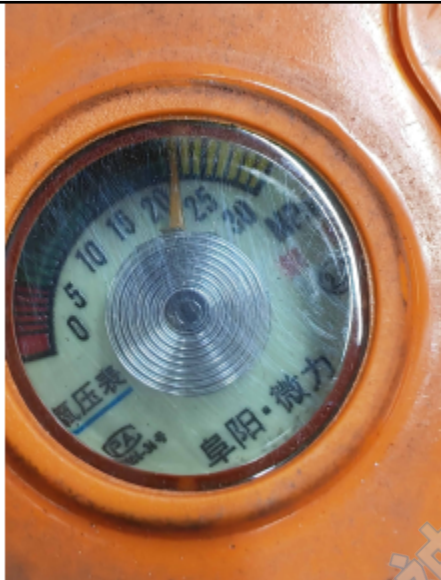
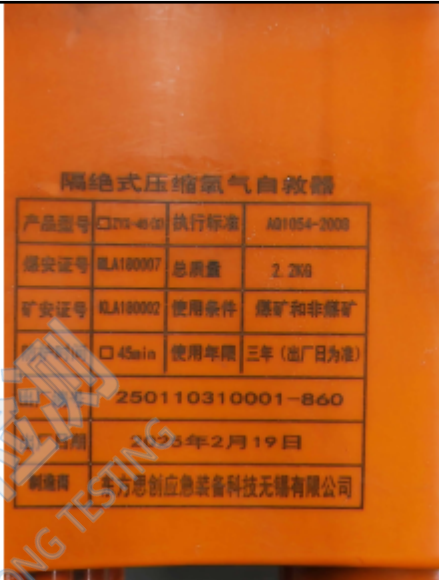
| | | 氧气瓶压力照片 | | | | 更换氢氧化钙后照片 | | |

| | | 氧气瓶压力(MPa) | ≥18MPa | | 22 | 合格 | GB 24502-2023《煤矿用自救器》7.3.1 c | |
| | | 正压气密性(Pa) | 1min内压力计变化值不应大于50Pa | | 539.20 | 不合格 | GB 24502-2023《煤矿用自救器》6.6.4.2 | |
| | | 负压气密性(Pa) | 1min内压力计变化值不应大于50Pa | | 603.50 | 不合格 | GB 24502-2023《煤矿用自救器》6.6.4.1 | |

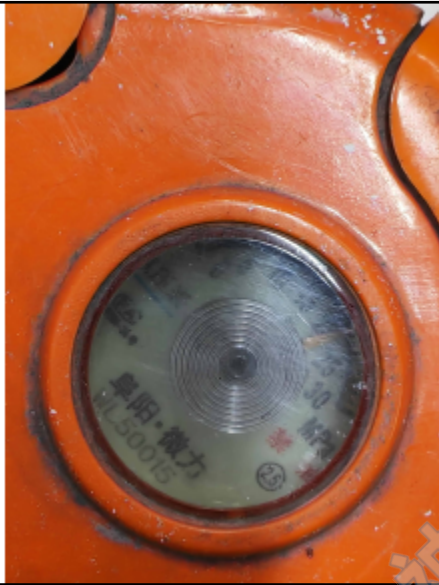
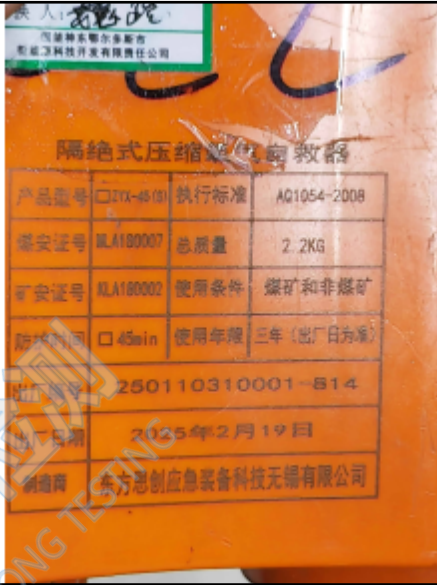
| | | 氧气瓶压力照片 | | | | 更换氢氧化钙后照片 | | |

| | | 氧气瓶压力(MPa) | ≥18MPa | | 21 | 合格 | GB 24502-2023《煤矿用自救器》7.3.1 c | |
| | | 正压气密性(Pa) | 1min内压力计变化值不应大于50Pa | | 417.20 | 不合格 | GB 24502-2023《煤矿用自救器》6.6.4.2 | |
| | | 负压气密性(Pa) | 1min内压力计变化值不应大于50Pa | | 152.80 | 不合格 | GB 24502-2023《煤矿用自救器》6.6.4.1 | |

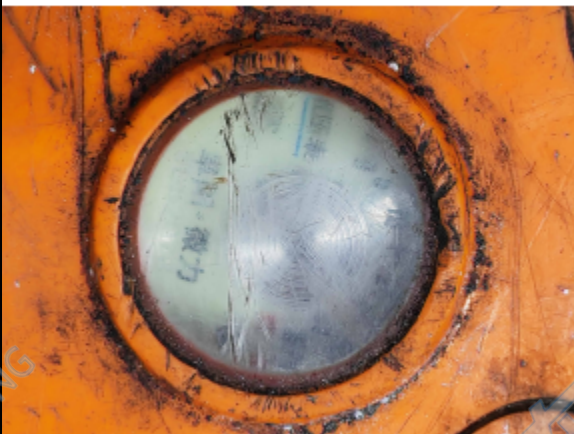
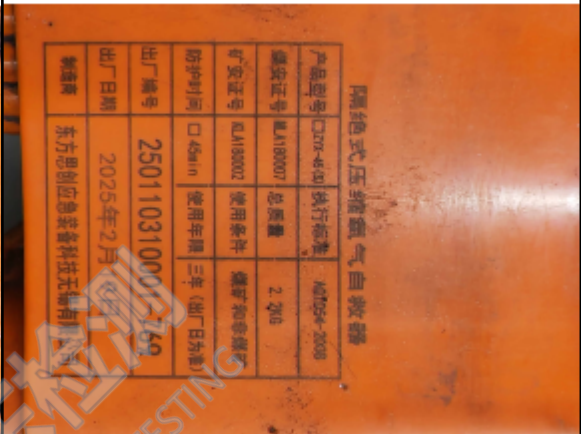
| | | 氧气瓶压力照片 | | | | 更换氢氧化钙后照片 | | |

| | | 氧气瓶压力(MPa) | ≥18MPa | | 27 | 合格 | GB 24502-2023《煤矿用自救器》7.3.1 c | |
| | | 正压气密性(Pa) | 1min内压力计变化值不应大于50Pa | | 181.70 | 不合格 | GB 24502-2023《煤矿用自救器》6.6.4.2 | |
| | | 负压气密性(Pa) | 1min内压力计变化值不应大于50Pa | | 206.30 | 不合格 | GB 24502-2023《煤矿用自救器》6.6.4.1 | |

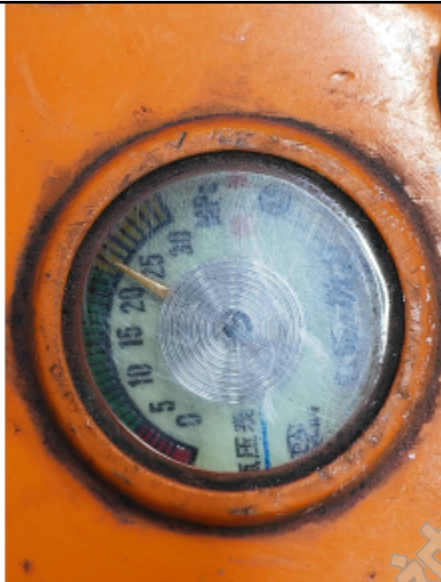
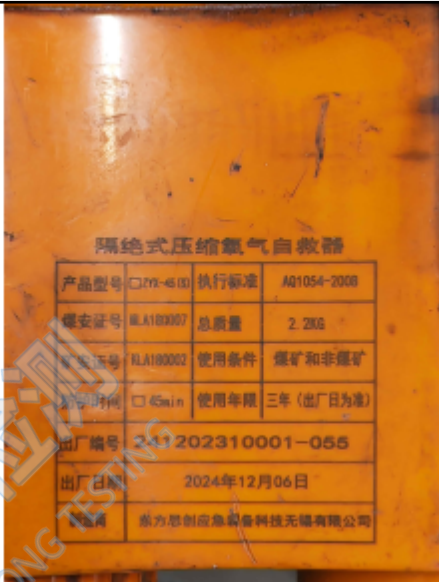
| | | 氧气瓶压力照片 | | | | 更换氢氧化钙后照片 | | |

| | | 氧气瓶压力(MPa) | ≥18MPa | | 23 | 合格 | GB 24502-2023《煤矿用自救器》7.3.1 c | |
| | | 正压气密性(Pa) | 1min内压力计变化值不应大于50Pa | | 15.20 | 合格 | GB 24502-2023《煤矿用自救器》6.6.4.2 | |
| | | 负压气密性(Pa) | 1min内压力计变化值不应大于50Pa | | 19.00 | 合格 | GB 24502-2023《煤矿用自救器》6.6.4.1 | |

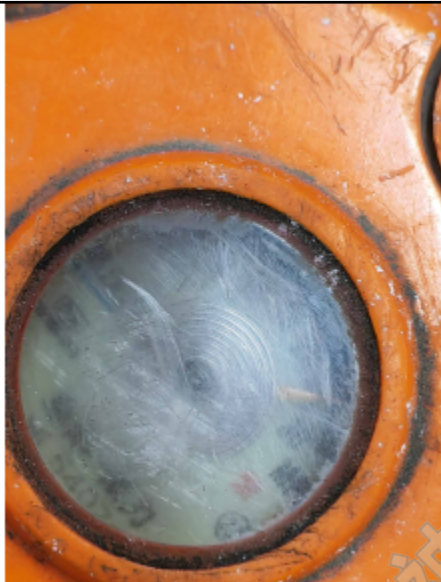
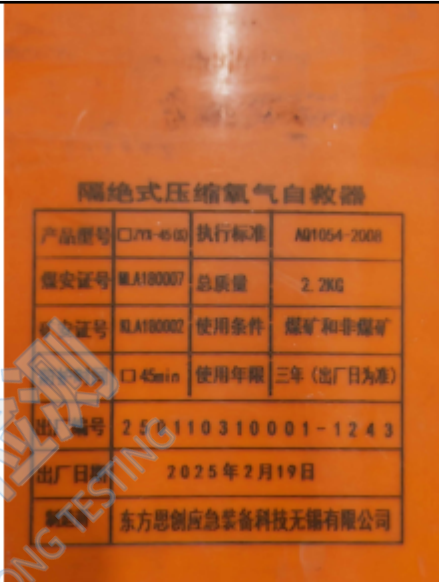
| | | 氧气瓶压力照片 | | | | 更换氢氧化钙后照片 | | |

| | | 氧气瓶压力(MPa) | ≥18MPa | | 25 | 合格 | GB 24502-2023《煤矿用自救器》7.3.1 c | |
| | | 正压气密性(Pa) | 1min内压力计变化值不应大于50Pa | | 405.00 | 不合格 | GB 24502-2023《煤矿用自救器》6.6.4.2 | |
| | | 负压气密性(Pa) | 1min内压力计变化值不应大于50Pa | | 624.40 | 不合格 | GB 24502-2023《煤矿用自救器》6.6.4.1 | |

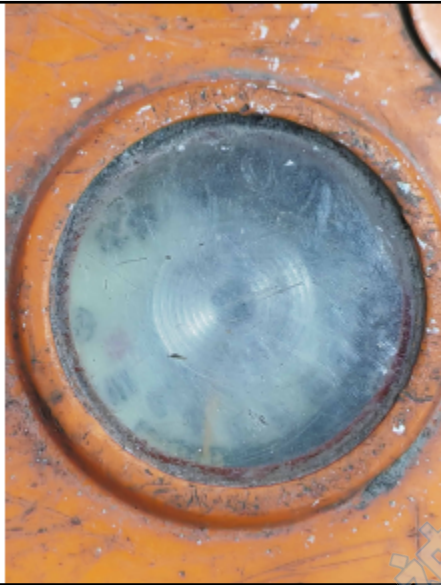
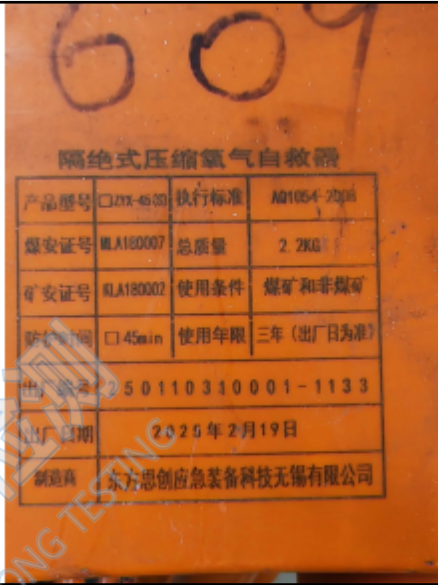
| | | 氧气瓶压力照片 | | | | 更换氢氧化钙后照片 | | |

| | | 氧气瓶压力(MPa) | ≥18MPa | | 24 | 合格 | GB 24502-2023《煤矿用自救器》7.3.1 c | |
| | | 正压气密性(Pa) | 1min内压力计变化值不应大于50Pa | | 432.50 | 不合格 | GB 24502-2023《煤矿用自救器》6.6.4.2 | |
| | | 负压气密性(Pa) | 1min内压力计变化值不应大于50Pa | | 507.20 | 不合格 | GB 24502-2023《煤矿用自救器》6.6.4.1 | |

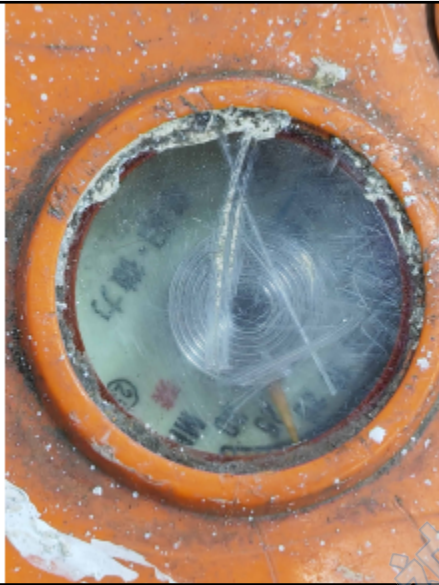
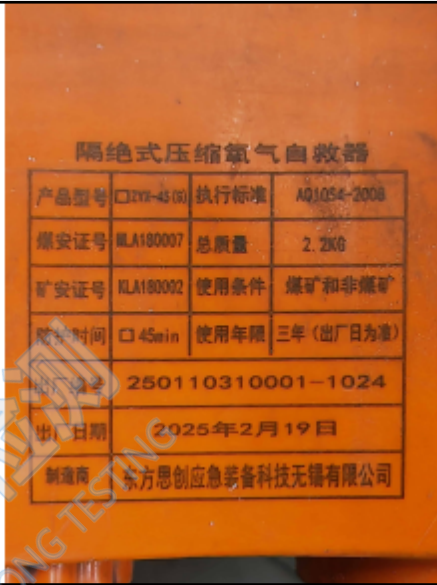
| 序号 | 样品状态 | 橙色整机完好 | 出厂编号 | 250110310001-1024 | | 更换氢氧化钙日期 | 2026-08-08 | |
|---|---|---|---|---|---|---|---|--|
| | | 氧气瓶压力照片 | | | | 更换氢氧化钙后照片 | | |

| 序号 | 样品状态 | 橙色整机完好 | 出厂编号 | 250110310001-1024 | | 更换氢氧化钙日期 | 2026-08-08 | |
|---|---|---|---|---|---|---|---|--|
| | | 氧气瓶压力(MPa) | ≥18MPa | | 24 | 合格 | GB 24502-2023《煤矿用自救器》7.3.1 c | |
| | | 正压气密性(Pa) | 1min内压力计变化值不应大于50Pa | | 554.90 | 不合格 | GB 24502-2023《煤矿用自救器》6.6.4.2 | |
| | | 负压气密性(Pa) | 1min内压力计变化值不应大于50Pa | | 291.50 | 不合格 | GB 24502-2023《煤矿用自救器》6.6.4.1 | |

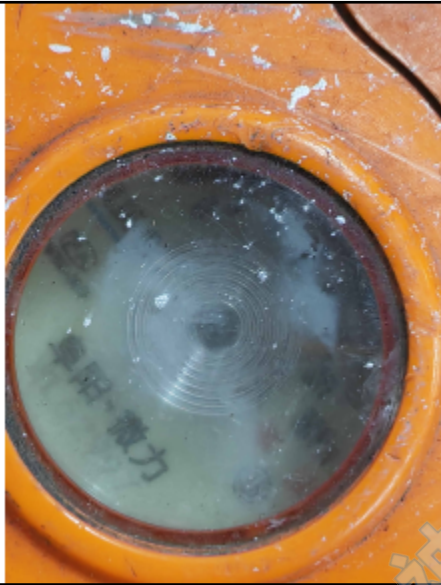
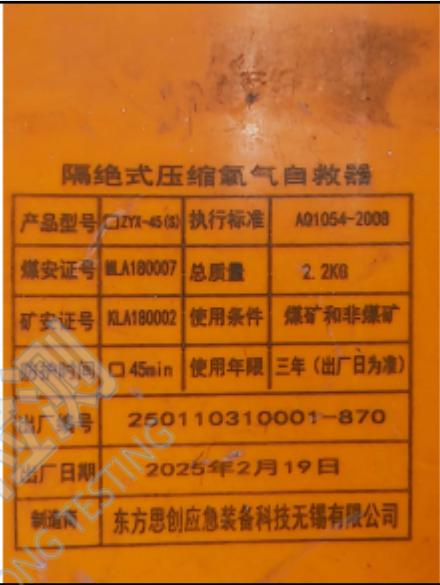
| | | 氧气瓶压力照片 | | | | 更换氢氧化钙后照片 | | |

| | | 氧气瓶压力(MPa) | ≥18MPa | | 25 | 合格 | GB 24502-2023《煤矿用自救器》7.3.1 c | |
| | | 正压气密性(Pa) | 1min内压力计变化值不应大于50Pa | | 486.80 | 不合格 | GB 24502-2023《煤矿用自救器》6.6.4.2 | |
| | | 负压气密性(Pa) | 1min内压力计变化值不应大于50Pa | | 362.90 | 不合格 | GB 24502-2023《煤矿用自救器》6.6.4.1 | |
