# 检测检验报告

| 样品名称： | 隔绝式压缩氧气自救器（在用品） |
| 规格型号： | ZYX-45（S） |
| 委托单位： | 锦界煤矿 |

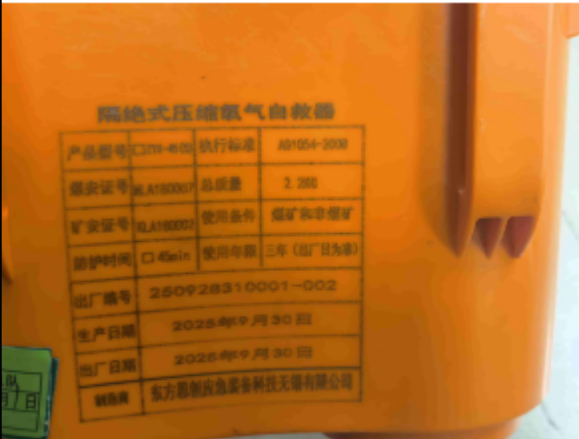
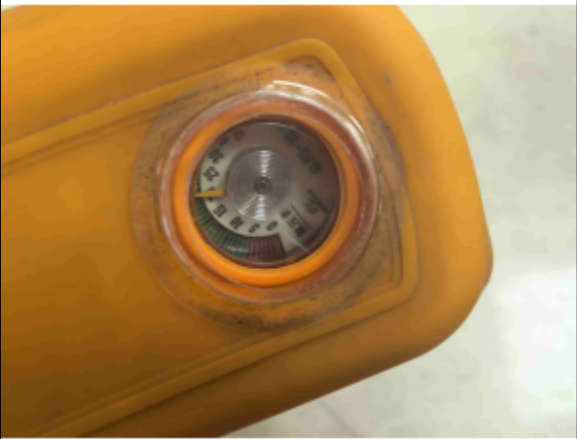
| 序号 | 样品状态 | 橙色整机完好 | 出厂编号 | 250928310001-002 | | |

| 1 | H14260707190 | 结构设计及外观 | 自救器开启、封印条是否断裂，外壳是否严重破损变形 | 合格 | 合格 | GB 24502-2023《煤矿用自救器》7.3.1 a |
| | | 氧气瓶压力(MPa) | ≥18MPa | 20 | 合格 | GB 24502-2023《煤矿用自救器》7.3.1 c |

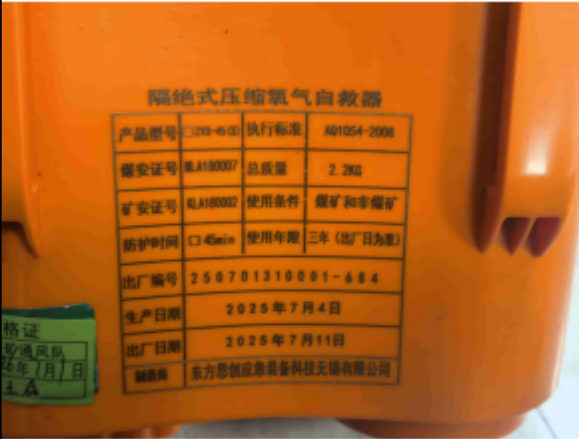
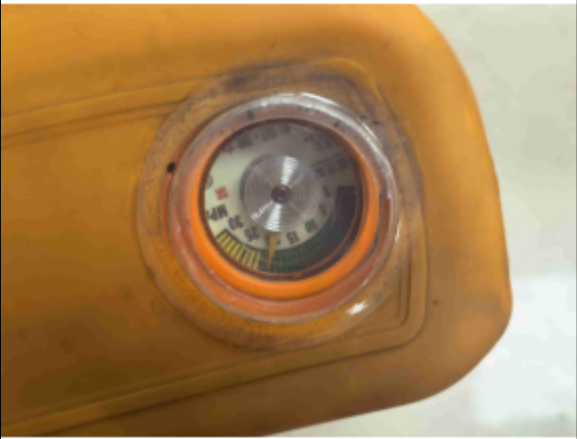
| 序号 | 样品状态 | 橙色整机完好 | 出厂编号 | 250701310001-684 | | |

| 2 | H14260707191 | 结构设计及外观 | 自救器开启、封印条是否断裂，外壳是否严重破损变形 | 合格 | 合格 | GB 24502-2023《煤矿用自救器》7.3.1 a |
| | | 氧气瓶压力(MPa) | ≥18MPa | 20 | 合格 | GB 24502-2023《煤矿用自救器》7.3.1 c |

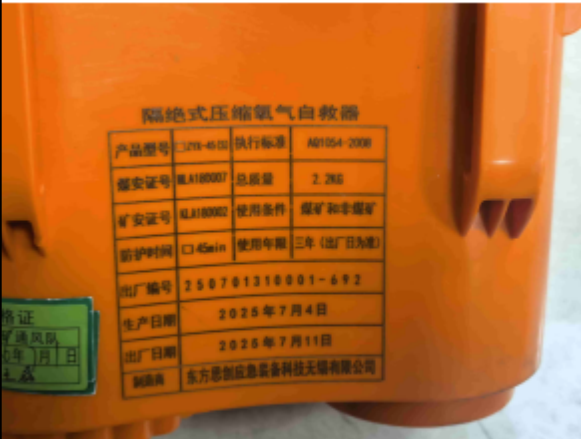
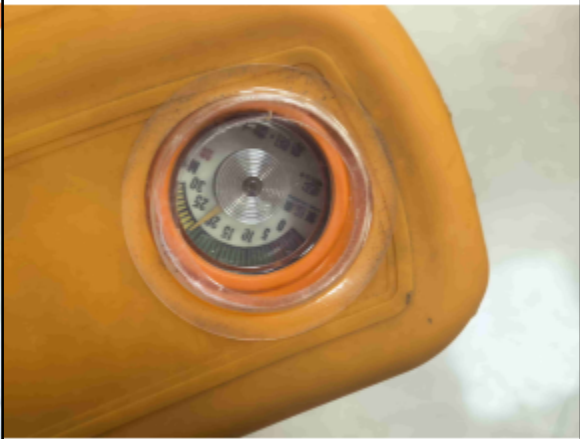
| 序号 | 样品状态 | 橙色整机完好 | 出厂编号 | 250701310001-692 | | |

| 3 | H14260707192 | 结构设计及外观 | 自救器开启、封印条是否断裂，外壳是否严重破损变形 | 合格 | 合格 | GB 24502-2023《煤矿用自救器》7.3.1 a |
| | | 氧气瓶压力 (MPa) | ≥18MPa | 22 | 合格 | GB 24502-2023《煤矿用自救器》7.3.1 c |

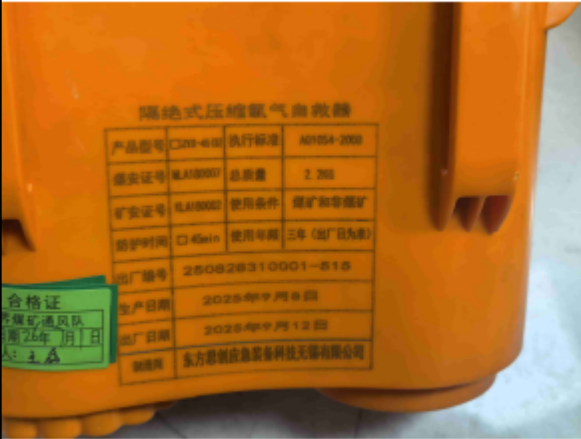
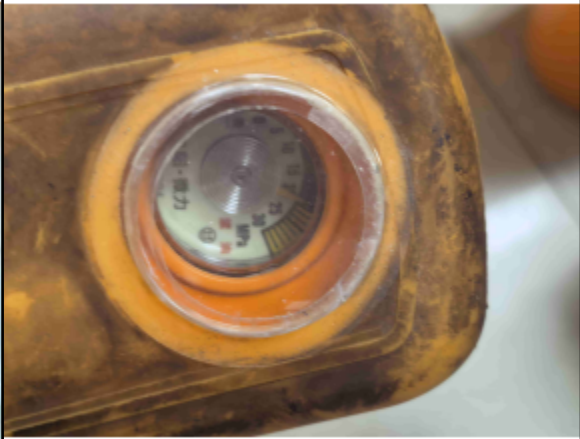
| 序号 | 样品状态 | 橙色整机完好 | 出厂编号 | 250828310001-515 | | |

| 4 | H14260707193 | 结构设计及外观 | 自救器开启、封印条是否断裂，外壳是否严重破损变形 | 合格 | 合格 | GB 24502-2023《煤矿用自救器》7.3.1 a |
| | | 氧气瓶压力 (MPa) | ≥18MPa | 21 | 合格 | GB 24502-2023《煤矿用自救器》7.3.1 c |

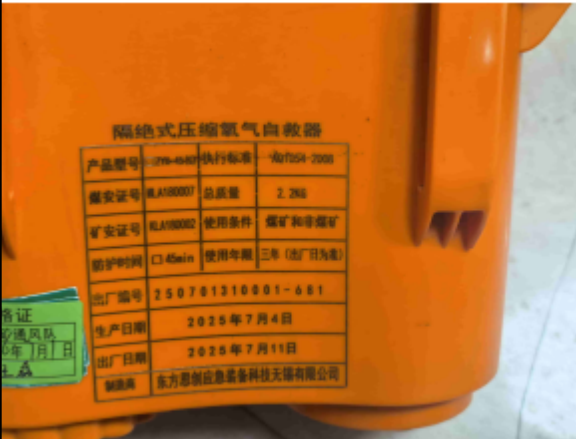
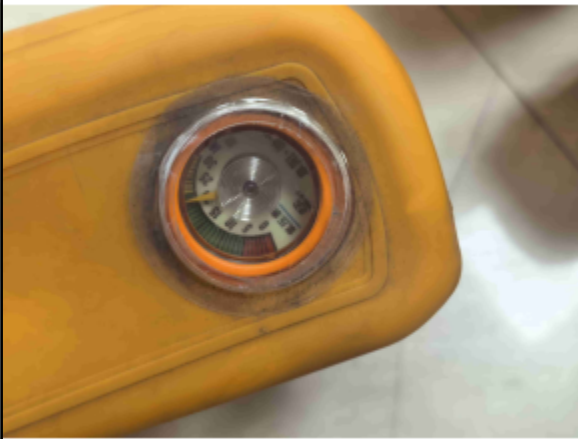
| 序号 | 样品状态 | 橙色整机完好 | 出厂编号 | 250701310001-681 | | |

| 5 | H14260707194 | 结构设计及外观 | 自救器开启、封印条是否断裂，外壳是否严重破损变形 | 合格 | 合格 | GB 24502-2023《煤矿用自救器》7.3.1 a |
| | | 氧气瓶压力 (MPa) | ≥18MPa | 20 | 合格 | GB 24502-2023《煤矿用自救器》7.3.1 c |

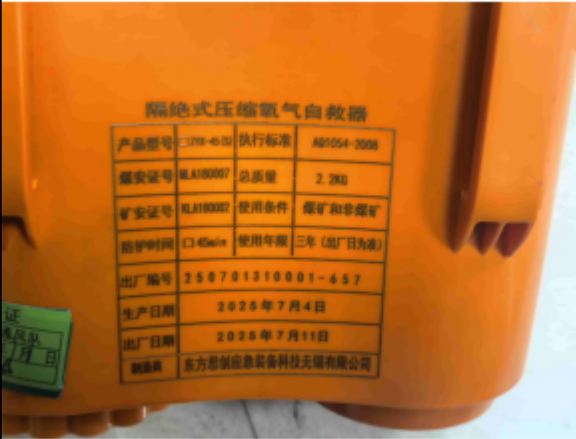
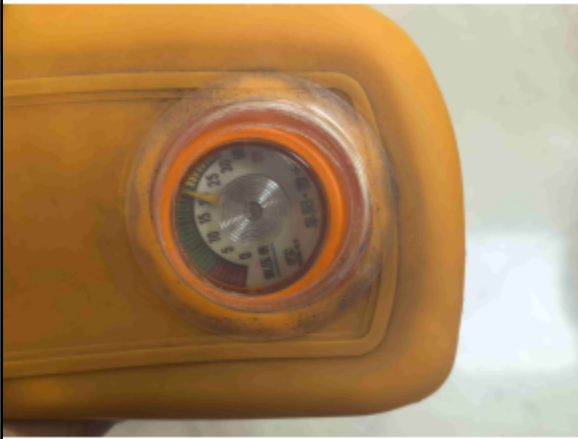
| 序号 | 样品状态 | 橙色整机完好 | 出厂编号 | 250701310001-657 | | |

| 6 | H14260707195 | 结构设计及外观 | 自救器开启、封印条是否断裂，外壳是否严重破损变形 | 合格 | 合格 | GB 24502-2023《煤矿用自救器》7.3.1 a |
| | | 氧气瓶压力 (MPa) | ≥18MPa | 20 | 合格 | GB 24502-2023《煤矿用自救器》7.3.1 c |

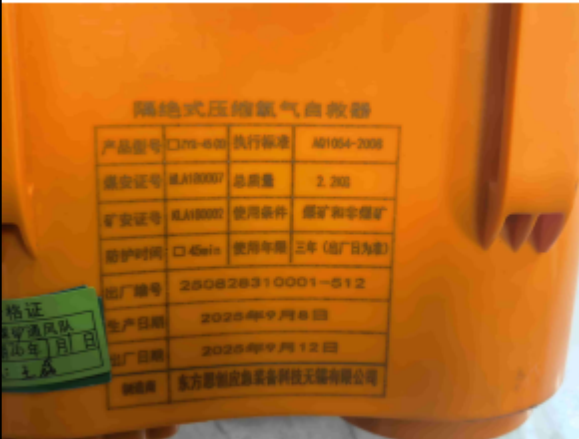
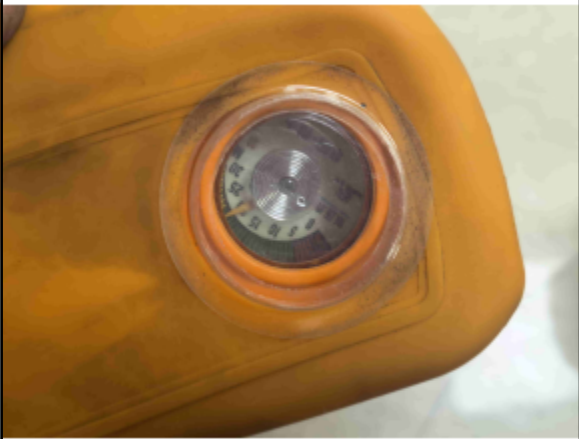
| 序号 | 样品状态 | 橙色整机完好 | 出厂编号 | 250828310001-512 | | |

| 7 | H14260707196 | 结构设计及外观 | 自救器开启、封印条是否断裂，外壳是否严重破损变形 | 合格 | 合格 | GB 24502-2023《煤矿用自救器》7.3.1 a |
| | | 氧气瓶压力(MPa) | ≥18MPa | 20 | 合格 | GB 24502-2023《煤矿用自救器》7.3.1 c |

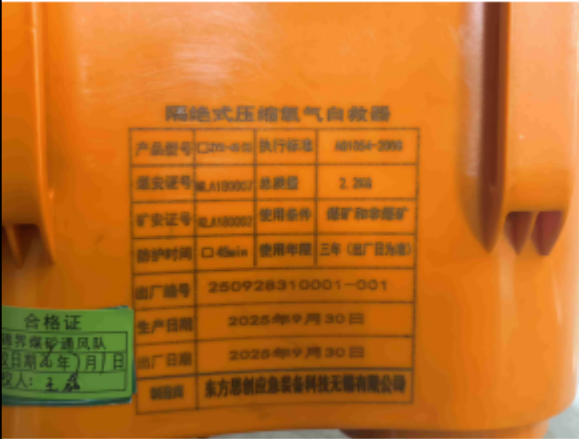
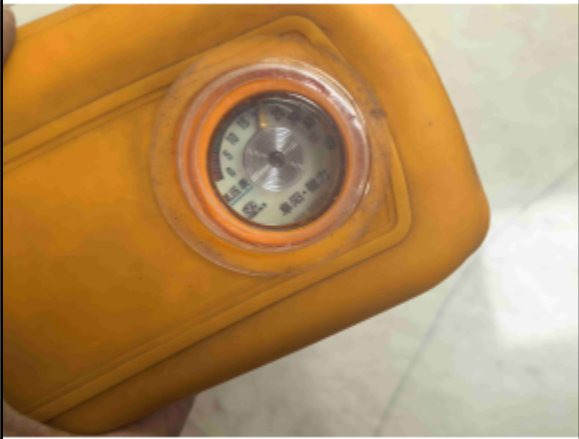
| 序号 | 样品状态 | 橙色整机完好 | 出厂编号 | 250928310001-001 | | |

| 8 | H14260707197 | 结构设计及外观 | 自救器开启、封印条是否断裂，外壳是否严重破损变形 | 合格 | 合格 | GB 24502-2023《煤矿用自救器》7.3.1 a |
| | | 氧气瓶压力(MPa) | ≥18MPa | 20 | 合格 | GB 24502-2023《煤矿用自救器》7.3.1 c |

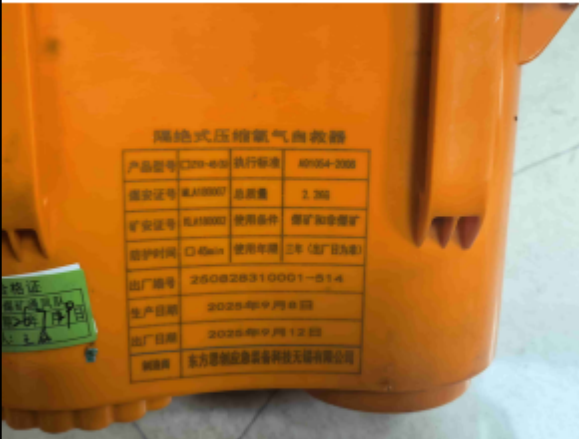
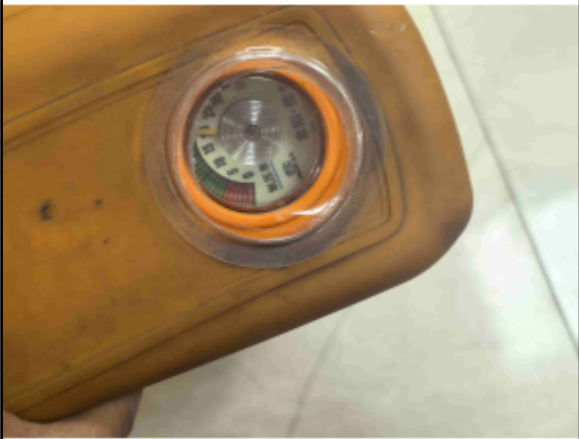
| 序号 | 样品状态 | 橙色整机完好 | 出厂编号 | 250828310001-514 | | |

| 9 | H14260707198 | 结构设计及外观 | 自救器开启、封印条是否断裂，外壳是否严重破损变形 | 合格 | 合格 | GB 24502-2023《煤矿用自救器》7.3.1 a |
| | | 氧气瓶压力 (MPa) | ≥18MPa | 20 | 合格 | GB 24502-2023《煤矿用自救器》7.3.1 c |

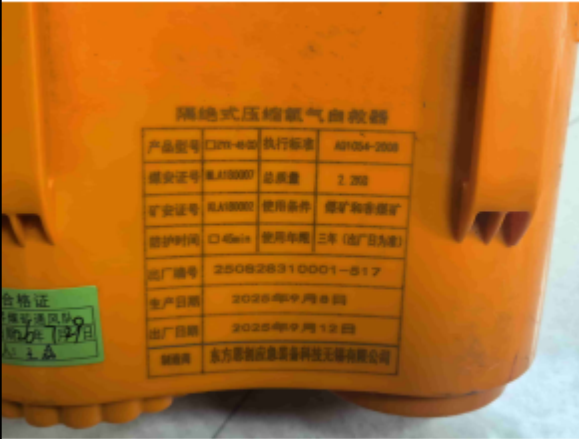
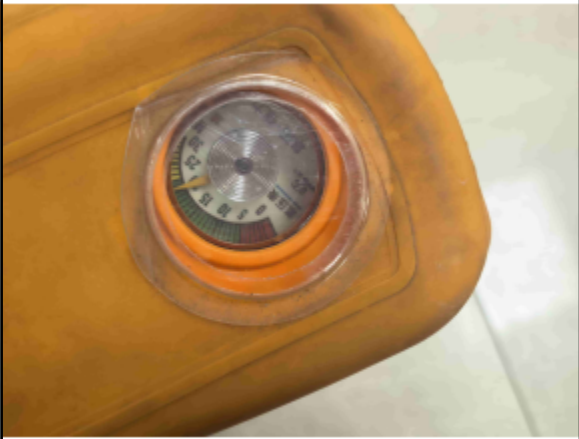
| 序号 | 样品状态 | 橙色整机完好 | 出厂编号 | 250828310001-517 | | |

| 10 | H14260707199 | 结构设计及外观 | 自救器开启、封印条是否断裂，外壳是否严重破损变形 | 合格 | 合格 | GB 24502-2023《煤矿用自救器》7.3.1 a |
| | | 氧气瓶压力 (MPa) | ≥18MPa | 20 | 合格 | GB 24502-2023《煤矿用自救器》7.3.1 c |
