# 检测检验报告

| 样品名称： | 隔绝式压缩氧气自救器（在用品） |
| 规格型号： | ZYX-45（S） |
| 委托单位： | 锦界煤矿 |

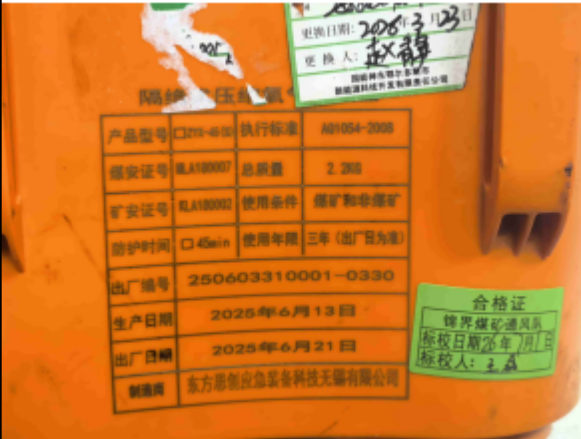
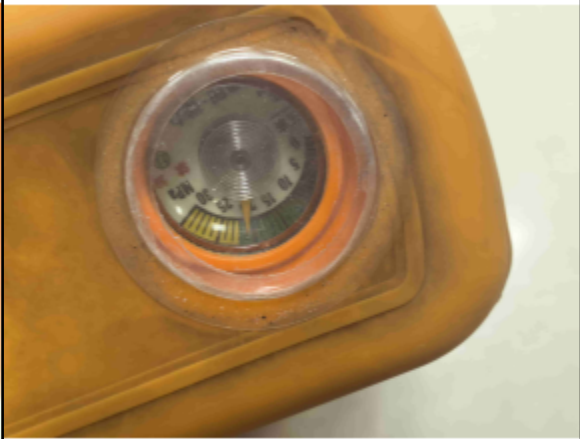
| 序号 | 样品状态 | 橙色整机完好 | 出厂编号 | 250603310001-0330 | | |

| 1 | H14260707210 | 结构设计及外观 | 自救器开启、封印条是否断裂，外壳是否严重破损变形 | 合格 | 合格 | GB 24502-2023《煤矿用自救器》7.3.1 a |
| | | 氧气瓶压力(MPa) | ≥18MPa | 21 | 合格 | GB 24502-2023《煤矿用自救器》7.3.1 c |

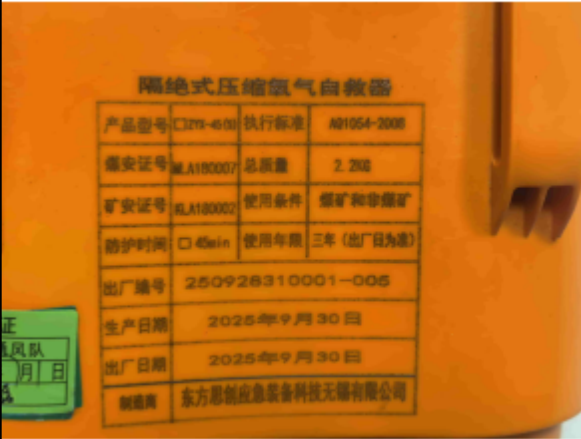
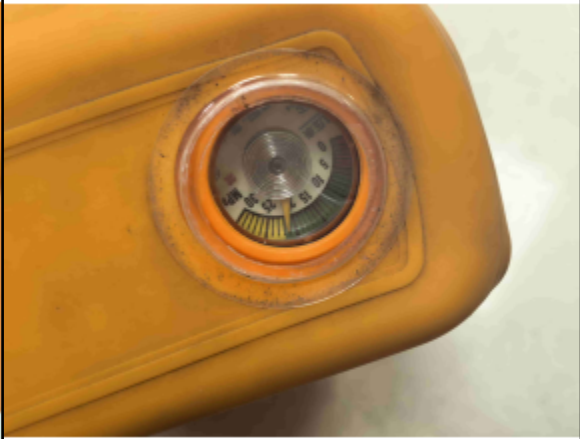
| 序号 | 样品状态 | 橙色整机完好 | 出厂编号 | 250928310001-005 | | |

| 2 | H14260707211 | 结构设计及外观 | 自救器开启、封印条是否断裂，外壳是否严重破损变形 | 合格 | 合格 | GB 24502-2023《煤矿用自救器》7.3.1 a |
| | | 氧气瓶压力(MPa) | ≥18MPa | 22 | 合格 | GB 24502-2023《煤矿用自救器》7.3.1 c |

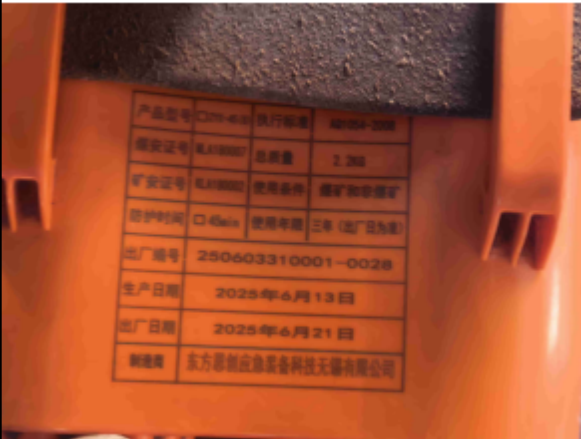
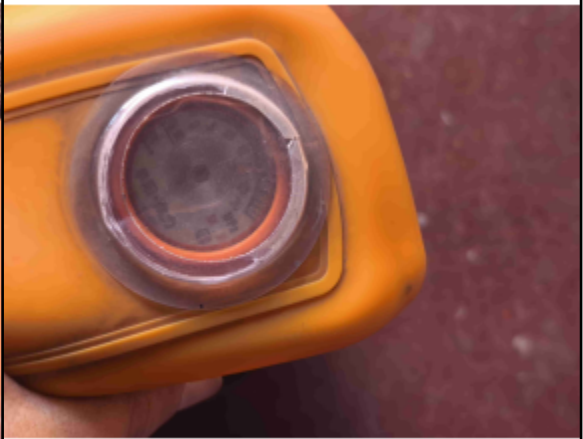
| 序号 | 样品状态 | 橙色整机完好 | 出厂编号 | 250603310001-0028 | | |

| 3 | H14260707212 | 结构设计及外观 | 自救器开启、封印条是否断裂，外壳是否严重破损变形 | 合格 | 合格 | GB 24502-2023《煤矿用自救器》7.3.1 a |
| | | 氧气瓶压力(MPa) | ≥18MPa | 22 | 合格 | GB 24502-2023《煤矿用自救器》7.3.1 c |

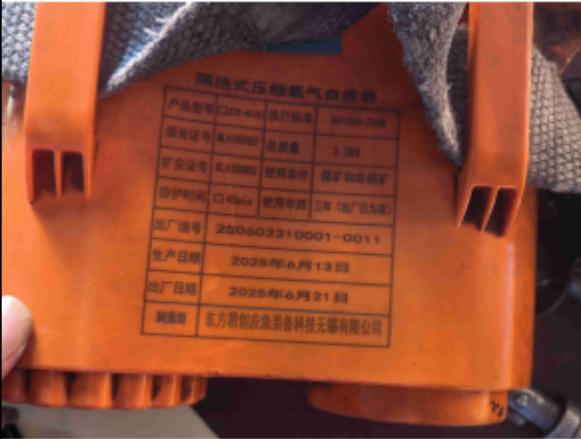
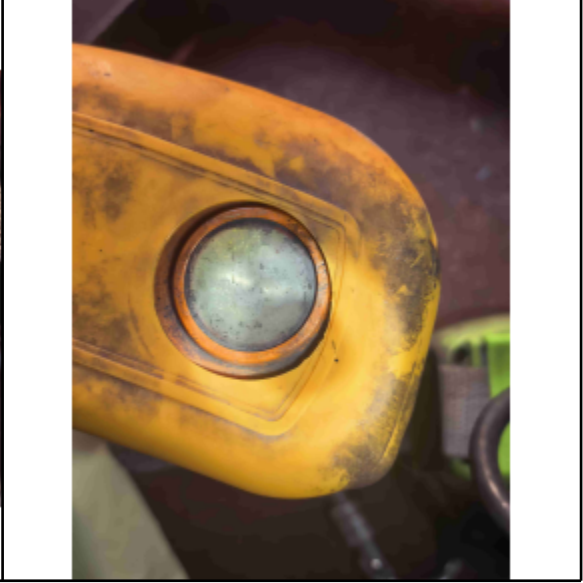
| 序号 | 样品状态 | 橙色整机完好 | 出厂编号 | 250603310001-0011 | | |

| 4 | H14260707213 | 结构设计及外观 | 自救器开启、封印条是否断裂，外壳是否严重破损变形 | 合格 | 合格 | GB 24502-2023《煤矿用自救器》7.3.1 a |
| | | 氧气瓶压力(MPa) | ≥18MPa | 21 | 合格 | GB 24502-2023《煤矿用自救器》7.3.1 c |

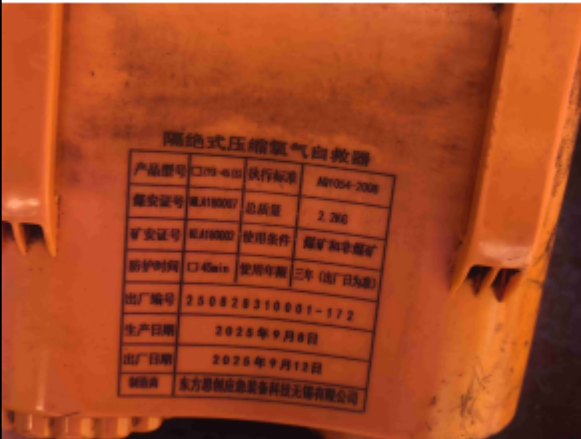
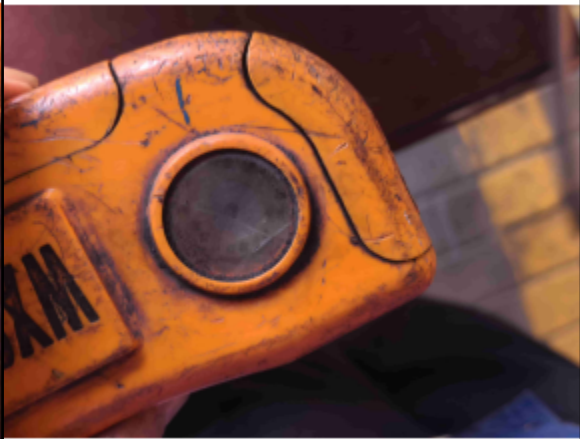
| 序号 | 样品状态 | 橙色整机完好 | 出厂编号 | 250828310001-172 | | |

| 5 | H14260707214 | 结构设计及外观 | 自救器开启、封印条是否断裂，外壳是否严重破损变形 | 合格 | 合格 | GB 24502-2023《煤矿用自救器》7.3.1 a |
| | | 氧气瓶压力 (MPa) | ≥18MPa | 22 | 合格 | GB 24502-2023《煤矿用自救器》7.3.1 c |

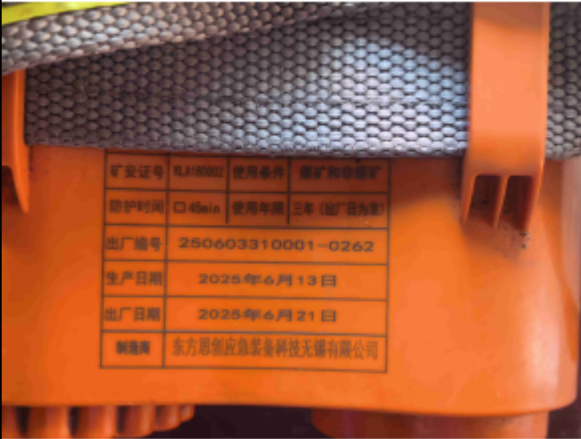
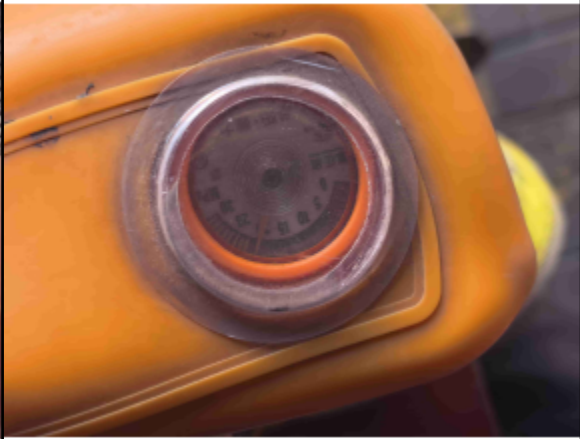
| 序号 | 样品状态 | 橙色整机完好 | 出厂编号 | 250603310001-0262 | | |

| 6 | H14260707215 | 结构设计及外观 | 自救器开启、封印条是否断裂，外壳是否严重破损变形 | 合格 | 合格 | GB 24502-2023《煤矿用自救器》7.3.1 a |
| | | 氧气瓶压力 (MPa) | ≥18MPa | 20 | 合格 | GB 24502-2023《煤矿用自救器》7.3.1 c |

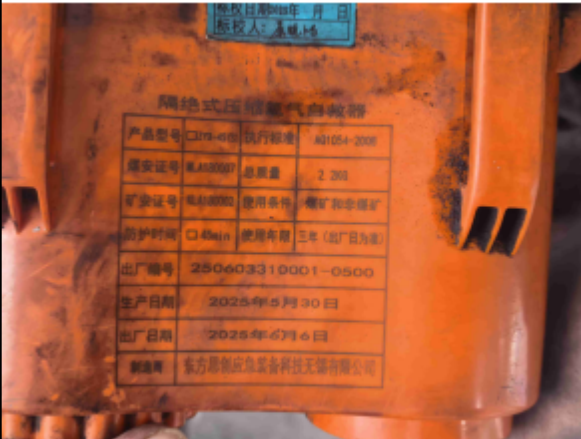
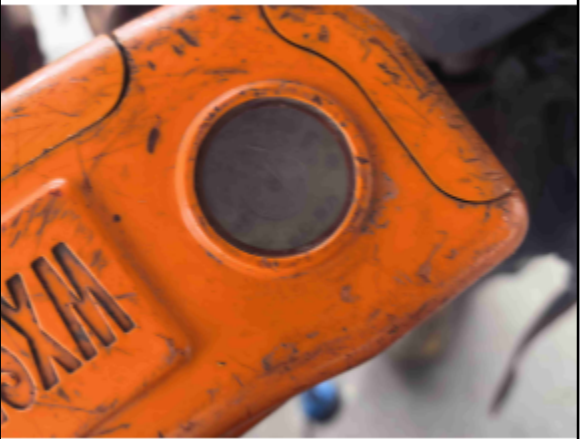
| 序号 | 样品状态 | 橙色整机完好 | 出厂编号 | 250603310001-0500 | | |

| 7 | H14260707216 | 结构设计及外观 | 自救器开启、封印条是否断裂，外壳是否严重破损变形 | 合格 | 合格 | GB 24502-2023《煤矿用自救器》7.3.1 a |
| | | 氧气瓶压力 (MPa) | ≥18MPa | 22 | 合格 | GB 24502-2023《煤矿用自救器》7.3.1 c |

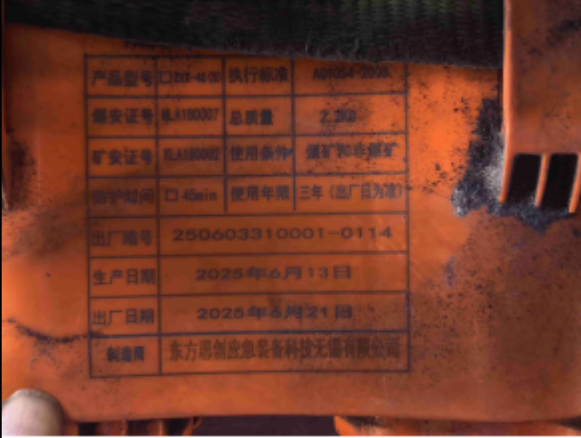
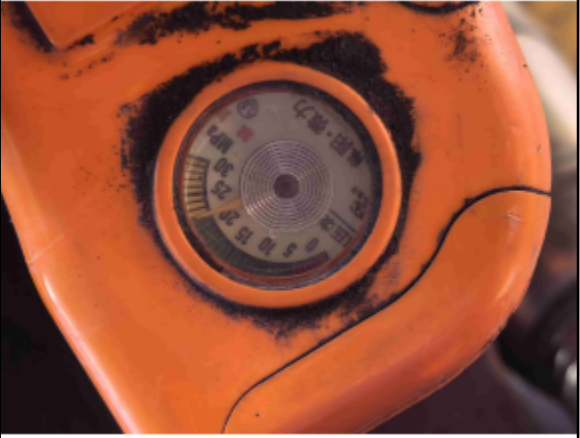
| 序号 | 样品状态 | 橙色整机完好 | 出厂编号 | 250603310001-0114 | | |

| 8 | H14260707217 | 结构设计及外观 | 自救器开启、封印条是否断裂，外壳是否严重破损变形 | 合格 | 合格 | GB 24502-2023《煤矿用自救器》7.3.1 a |
| | | 氧气瓶压力 (MPa) | ≥18MPa | 20 | 合格 | GB 24502-2023《煤矿用自救器》7.3.1 c |

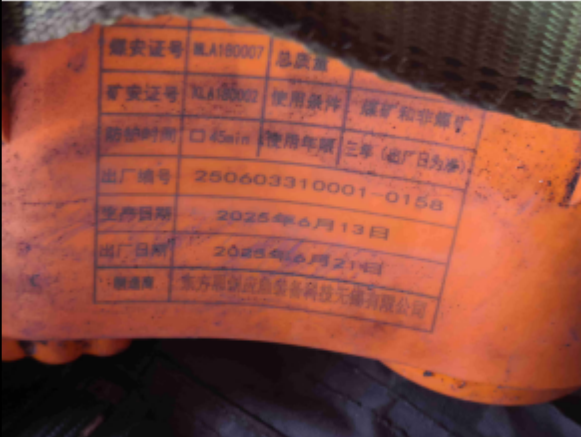
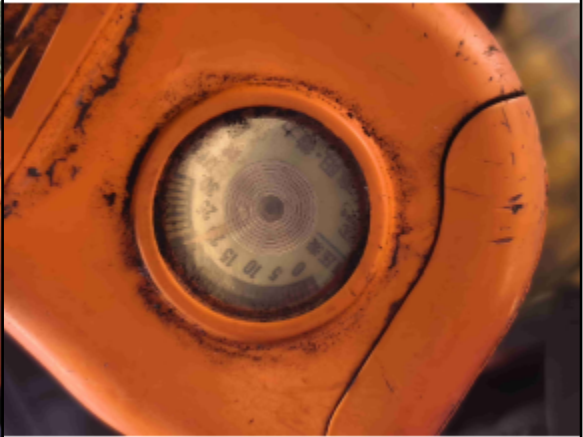
| 序号 | 样品状态 | 橙色整机完好 | 出厂编号 | 250603310001-0158 | | |

| 9 | H14260707218 | 结构设计及外观 | 自救器开启、封印条是否断裂，外壳是否严重破损变形 | 合格 | 合格 | GB 24502-2023《煤矿用自救器》7.3.1 a |
| | | 氧气瓶压力(MPa) | ≥18MPa | 21 | 合格 | GB 24502-2023《煤矿用自救器》7.3.1 c |

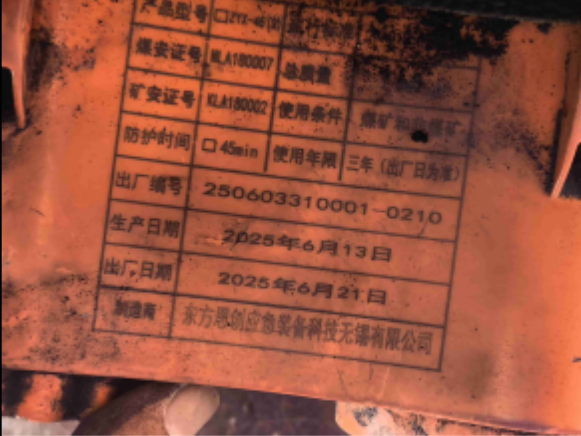
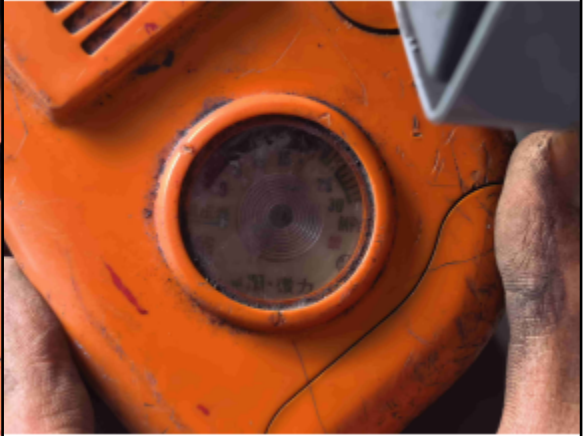
| 序号 | 样品状态 | 橙色整机完好 | 出厂编号 | 250603310001-0210 | | |

| 10 | H14260707219 | 结构设计及外观 | 自救器开启、封印条是否断裂，外壳是否严重破损变形 | 合格 | 合格 | GB 24502-2023《煤矿用自救器》7.3.1 a |
| | | 氧气瓶压力(MPa) | ≥18MPa | 22 | 合格 | GB 24502-2023《煤矿用自救器》7.3.1 c |
