# 检测检验报告

| 样品名称： | 隔绝式压缩氧气自救器（在用品） |
| 规格型号： | ZYX-45（S） |
| 委托单位： | 锦界煤矿 |

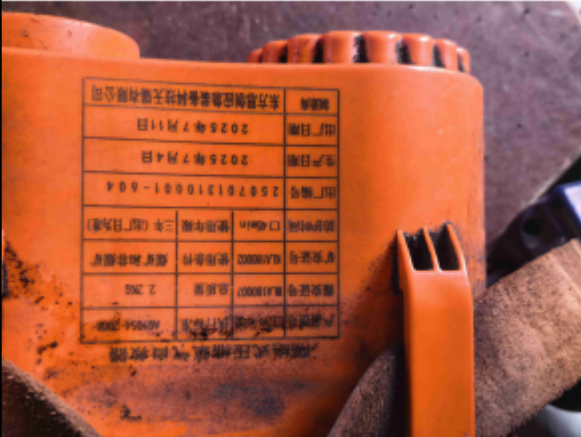
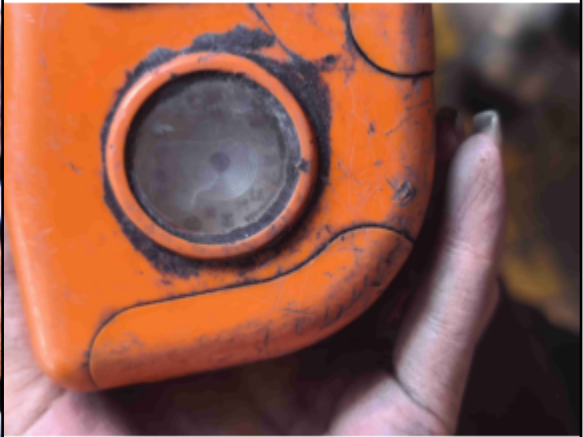
| 序号 | 样品状态 | 橙色整机完好 | 出厂编号 | 250701310001-604 | | |

| 1 | H14260707220 | 结构设计及外观 | 自救器开启、封印条是否断裂，外壳是否严重破损变形 | 合格 | 合格 | GB 24502-2023《煤矿用自救器》7.3.1 a |
| | | 氧气瓶压力 (MPa) | ≥18MPa | 22 | 合格 | GB 24502-2023《煤矿用自救器》7.3.1 c |

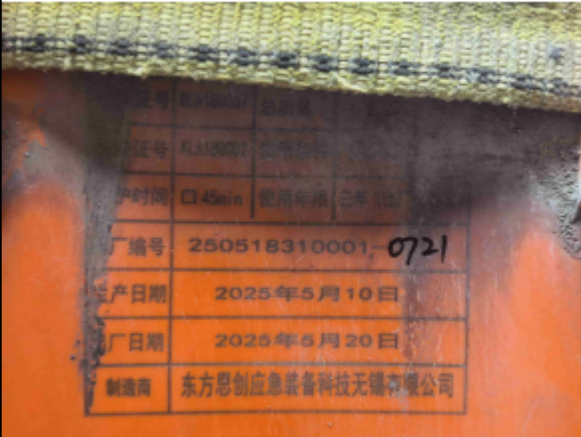
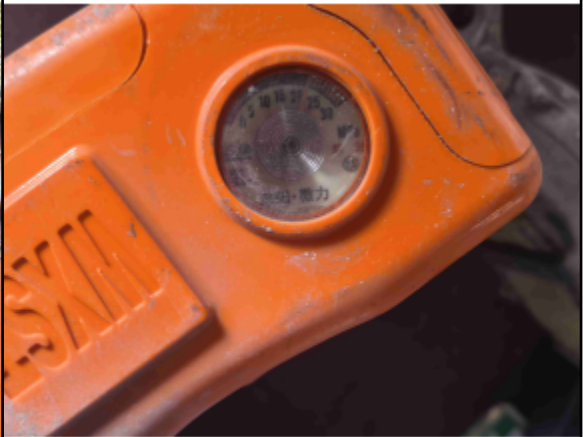
| 序号 | 样品状态 | 橙色整机完好 | 出厂编号 | 250508310001-0721 | | |

| 2 | H14260707221 | 结构设计及外观 | 自救器开启、封印条是否断裂，外壳是否严重破损变形 | 合格 | 合格 | GB 24502-2023《煤矿用自救器》7.3.1 a |
| | | 氧气瓶压力 (MPa) | ≥18MPa | 22 | 合格 | GB 24502-2023《煤矿用自救器》7.3.1 c |

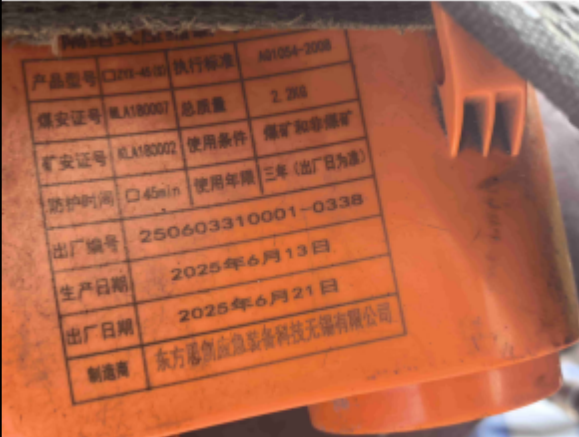
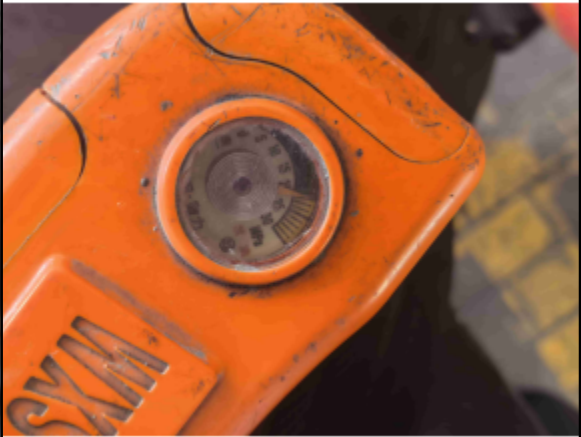
| 序号 | 样品状态 | 橙色整机完好 | 出厂编号 | 250603310001-0338 | | |

| 3 | H14260707222 | 结构设计及外观 | 自救器开启、封印条是否断裂，外壳是否严重破损变形 | 合格 | 合格 | GB 24502-2023《煤矿用自救器》7.3.1 a |
| | | 氧气瓶压力(MPa) | ≥18MPa | 22 | 合格 | GB 24502-2023《煤矿用自救器》7.3.1 c |

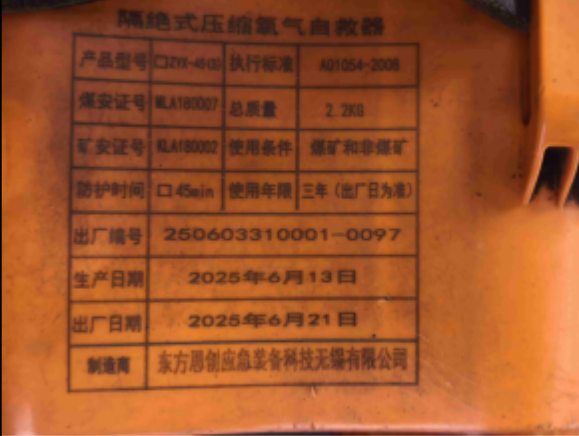
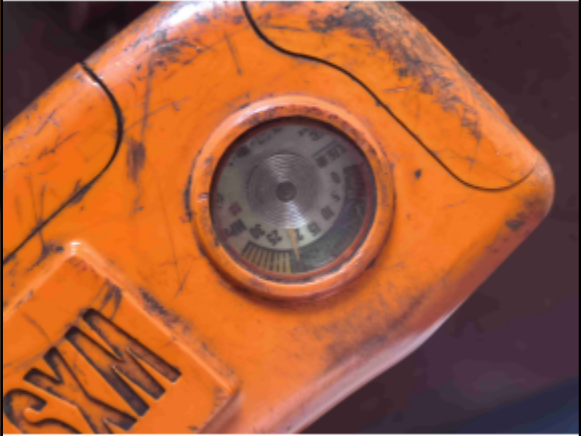
| 序号 | 样品状态 | 橙色整机完好 | 出厂编号 | 250603310001-0097 | | |

| 4 | H14260707223 | 结构设计及外观 | 自救器开启、封印条是否断裂，外壳是否严重破损变形 | 合格 | 合格 | GB 24502-2023《煤矿用自救器》7.3.1 a |
| | | 氧气瓶压力(MPa) | ≥18MPa | 21 | 合格 | GB 24502-2023《煤矿用自救器》7.3.1 c |

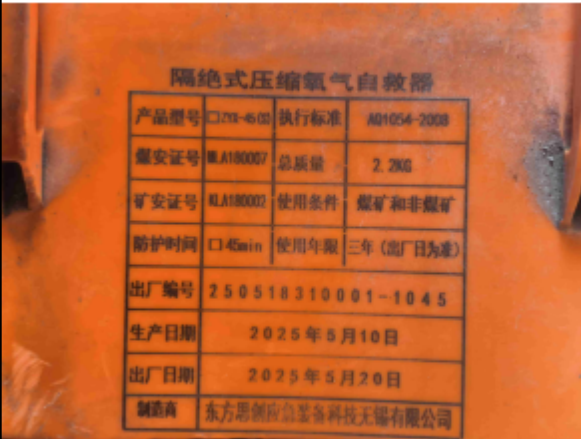
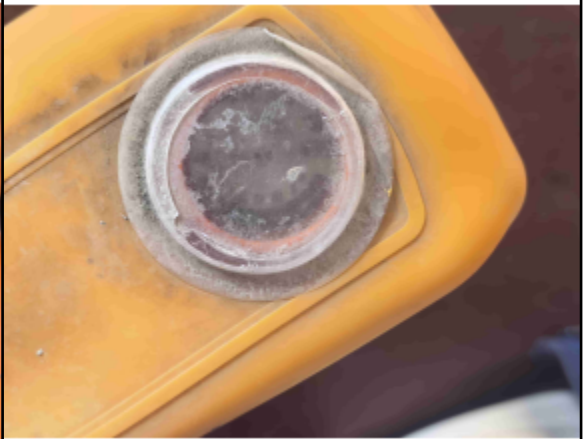
| 序号 | 样品状态 | 橙色整机完好 | 出厂编号 | 250508310001-1045 | | |

| 5 | H14260707224 | 结构设计及外观 | 自救器开启、封印条是否断裂，外壳是否严重破损变形 | 合格 | 合格 | GB 24502-2023《煤矿用自救器》7.3.1 a |
| | | 氧气瓶压力(MPa) | ≥18MPa | 22 | 合格 | GB 24502-2023《煤矿用自救器》7.3.1 c |

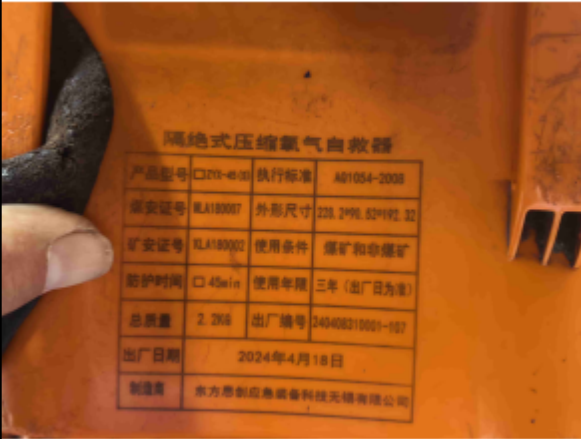
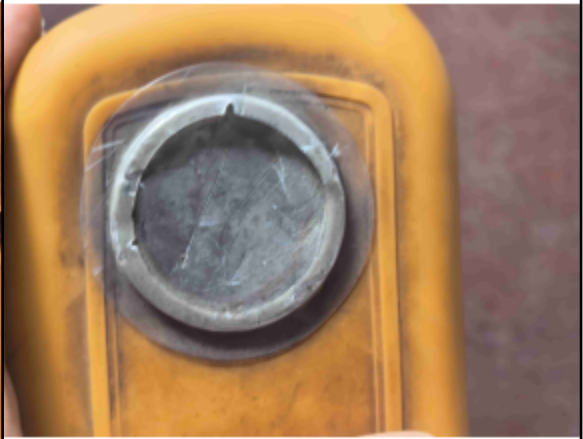
| | 样品状态 | 橙色整机完好 | 出厂编号 | 240408310001-107 | | |

| 6 | H14260707225 | 结构设计及外观 | 自救器开启、封印条是否断裂，外壳是否严重破损变形 | 合格 | 合格 | GB 24502-2023《煤矿用自救器》7.3.1 a |
| | | 氧气瓶压力(MPa) | ≥18MPa | 22 | 合格 | GB 24502-2023《煤矿用自救器》7.3.1 c |

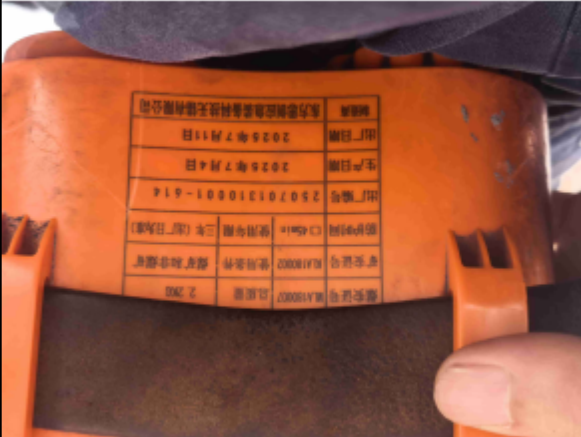
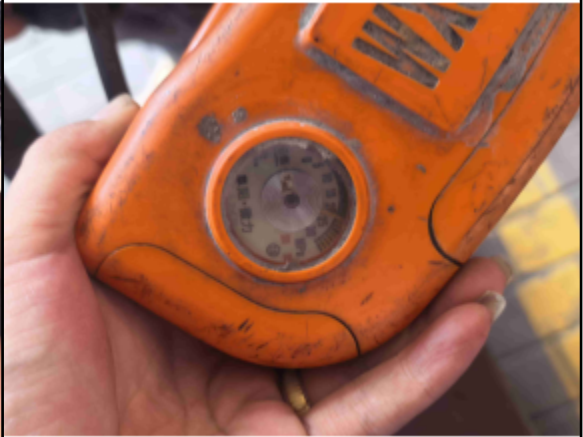
| 序号 | 样品状态 | 橙色整机完好 | 出厂编号 | 250701310001-614 | | |

| 7 | H14260707226 | 结构设计及外观 | 自救器开启、封印条是否断裂，外壳是否严重破损变形 | 合格 | 合格 | GB 24502-2023《煤矿用自救器》7.3.1 a |
| | | 氧气瓶压力 (MPa) | ≥18MPa | 22 | 合格 | GB 24502-2023《煤矿用自救器》7.3.1 c |

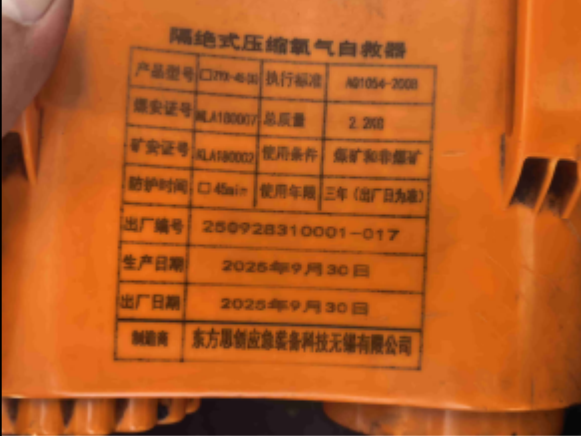
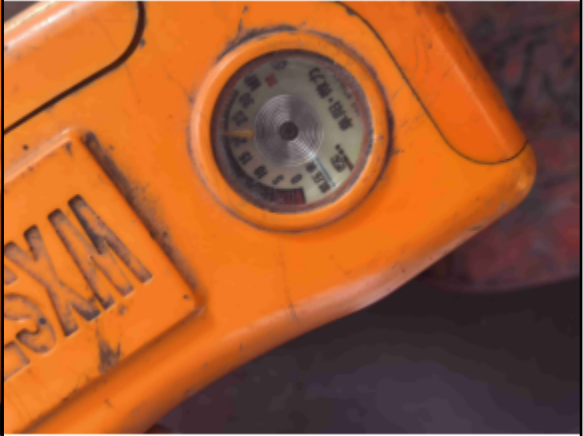
| 序号 | 样品状态 | 橙色整机完好 | 出厂编号 | 250908310001-017 | | |

| 8 | H14260707227 | 结构设计及外观 | 自救器开启、封印条是否断裂，外壳是否严重破损变形 | 合格 | 合格 | GB 24502-2023《煤矿用自救器》7.3.1 a |
| | | 氧气瓶压力 (MPa) | ≥18MPa | 23 | 合格 | GB 24502-2023《煤矿用自救器》7.3.1 c |

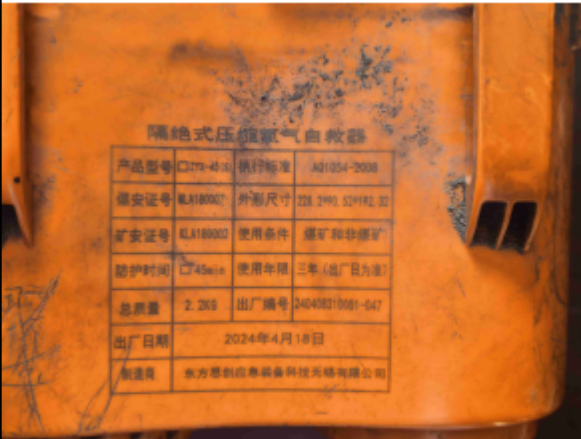
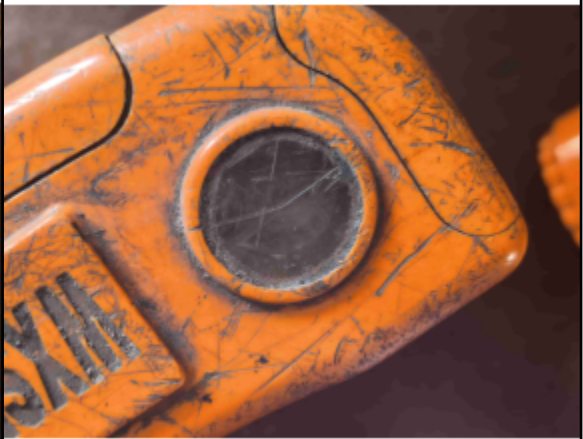
| 序号 | 样品状态 | 橙色整机完好 | 出厂编号 | 240408310001-047 | | |

| 9 | H14260707228 | 结构设计及外观 | 自救器开启、封印条是否断裂，外壳是否严重破损变形 | 合格 | 合格 | GB 24502-2023《煤矿用自救器》7.3.1 a |
| | | 氧气瓶压力(MPa) | ≥18MPa | 22 | 合格 | GB 24502-2023《煤矿用自救器》7.3.1 c |

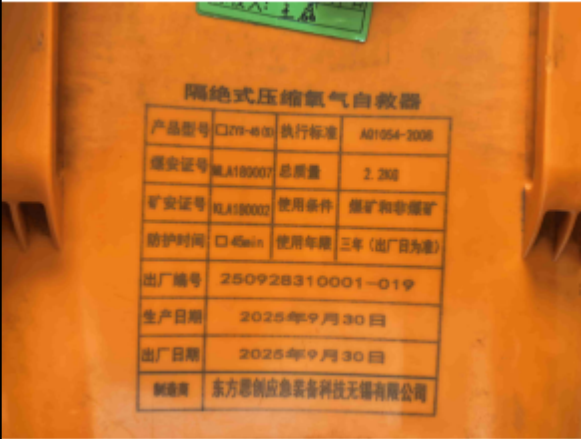
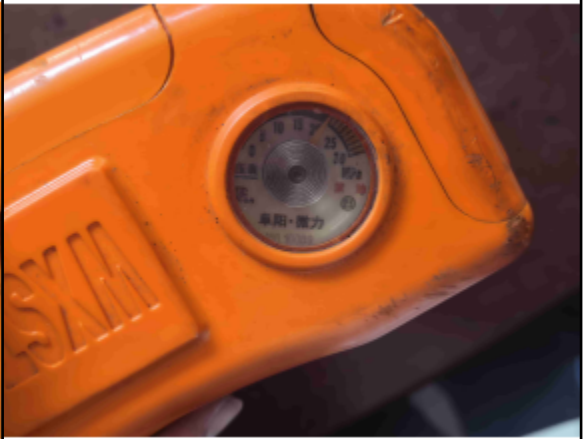
| 序号 | 样品状态 | 橙色整机完好 | 出厂编号 | 250908310001-019 | | |

| 10 | H14260707229 | 结构设计及外观 | 自救器开启、封印条是否断裂，外壳是否严重破损变形 | 合格 | 合格 | GB 24502-2023《煤矿用自救器》7.3.1 a |
| | | 氧气瓶压力(MPa) | ≥18MPa | 22 | 合格 | GB 24502-2023《煤矿用自救器》7.3.1 c |
