# 检测检验报告

| 样品名称： | 隔绝式压缩氧气自救器（在用品） |
| 规格型号： | ZYX-45（S） |
| 委托单位： | 锦界煤矿 |

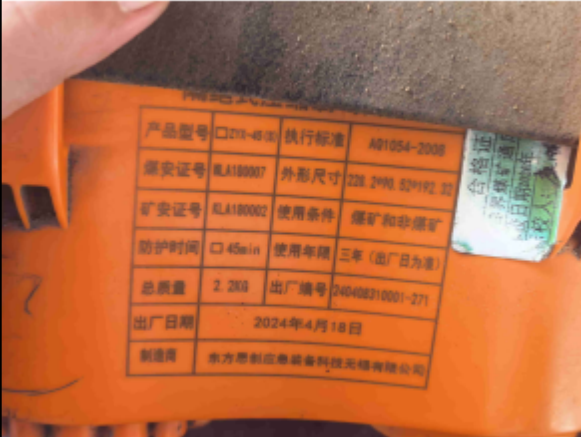
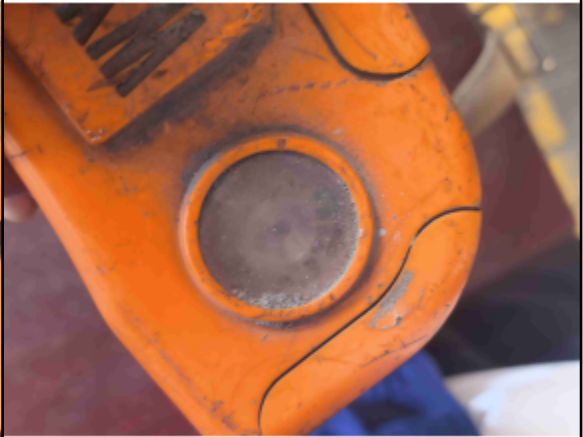
| 序号 | 样品状态 | 橙色整机完好 | 出厂编号 | 240428310001-271 | | |

| 1 | H14260707230 | 结构设计及外观 | 自救器开启、封印条是否断裂，外壳是否严重破损变形 | 合格 | 合格 | GB 24502-2023《煤矿用自救器》7.3.1 a |
| | | 氧气瓶压力(MPa) | ≥18MPa | 23 | 合格 | GB 24502-2023《煤矿用自救器》7.3.1 c |

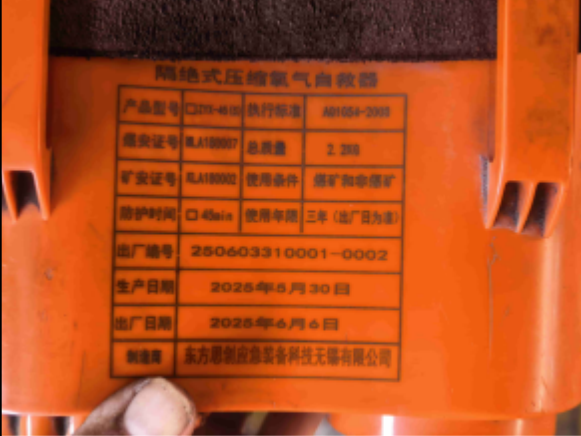
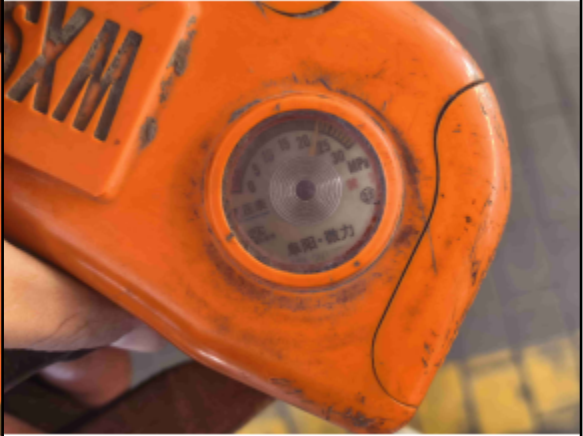
| 序号 | 样品状态 | 橙色整机完好 | 出厂编号 | 250603310001-0002 | | |

| 2 | H14260707231 | 结构设计及外观 | 自救器开启、封印条是否断裂，外壳是否严重破损变形 | 合格 | 合格 | GB 24502-2023《煤矿用自救器》7.3.1 a |
| | | 氧气瓶压力(MPa) | ≥18MPa | 22 | 合格 | GB 24502-2023《煤矿用自救器》7.3.1 c |

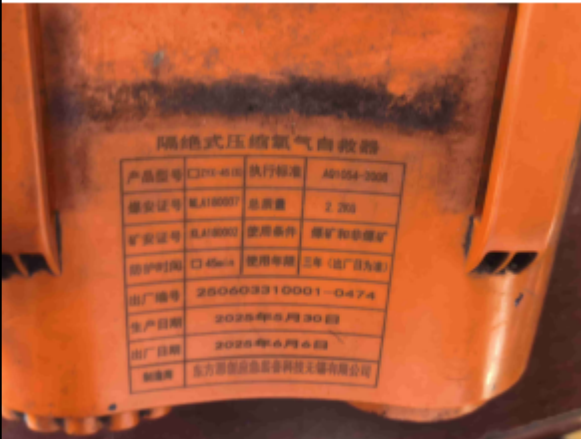
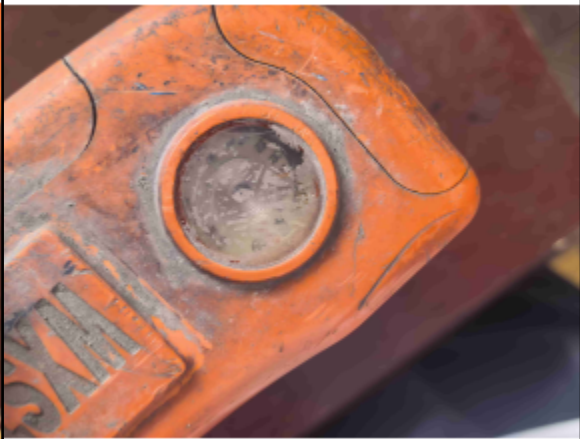
| 序号 | 样品状态 | 橙色整机完好 | 出厂编号 | 250603310001-00474 | | |

| 3 | H14260707232 | 结构设计及外观 | 自救器开启、封印条是否断裂，外壳是否严重破损变形 | 合格 | 合格 | GB 24502-2023《煤矿用自救器》7.3.1 a |
| | | 氧气瓶压力(MPa) | ≥18MPa | 23 | 合格 | GB 24502-2023《煤矿用自救器》7.3.1 c |

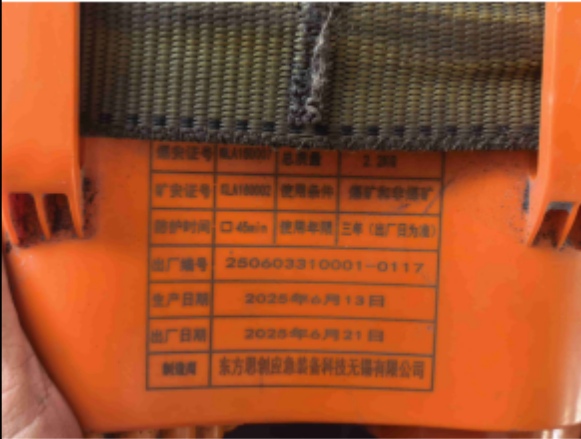
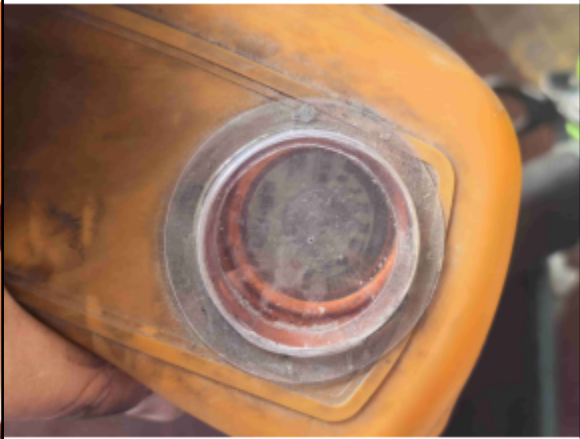
| 序号 | 样品状态 | 橙色整机完好 | 出厂编号 | 250603310001-0117 | | |

| 4 | H14260707233 | 结构设计及外观 | 自救器开启、封印条是否断裂，外壳是否严重破损变形 | 合格 | 合格 | GB 24502-2023《煤矿用自救器》7.3.1 a |
| | | 氧气瓶压力(MPa) | ≥18MPa | 24 | 合格 | GB 24502-2023《煤矿用自救器》7.3.1 c |

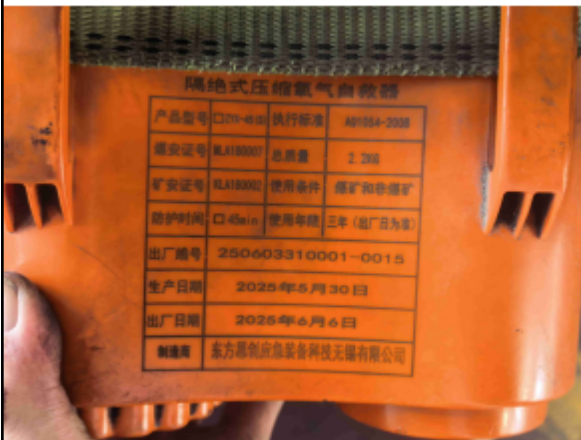
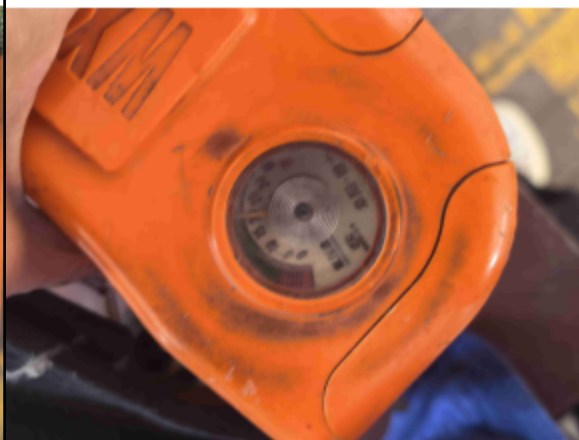
| 序号 | 样品状态 | 橙色整机完好 | | 出厂编号 | 250603310001-0015 | | |

| 5 | H14260707234 | 结构设计及外观 | 自救器开启、封印条是否断裂，外壳是否严重破损变形 | | 合格 | 合格 | GB 24502-2023《煤矿用自救器》7.3.1 a |
| | | 氧气瓶压力 (MPa) | ≥18MPa | | 22 | 合格 | GB 24502-2023《煤矿用自救器》7.3.1 c |

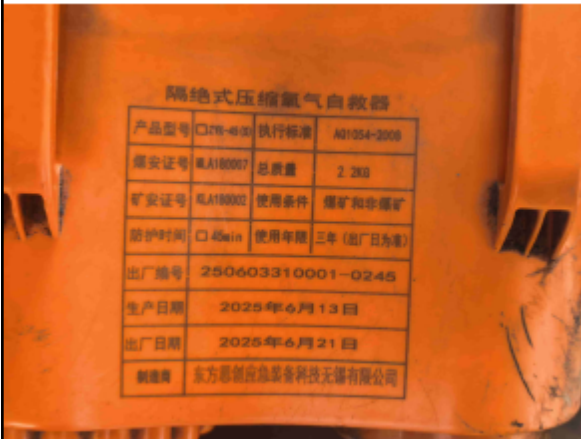
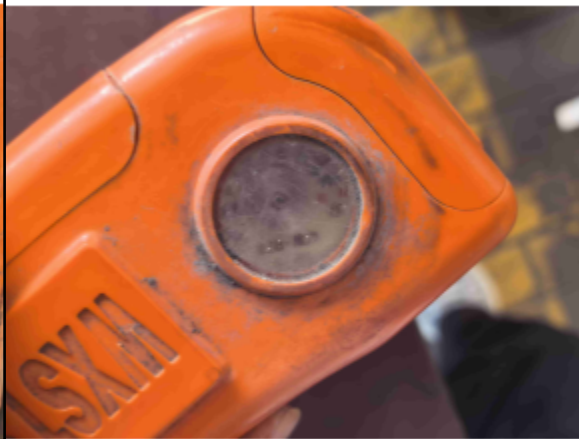
| 序号 | 样品状态 | 橙色整机完好 | | 出厂编号 | 250603310001-0245 | | |

| 6 | H14260707235 | 结构设计及外观 | 自救器开启、封印条是否断裂，外壳是否严重破损变形 | | 合格 | 合格 | GB 24502-2023《煤矿用自救器》7.3.1 a |
| | | 氧气瓶压力 (MPa) | ≥18MPa | | 23 | 合格 | GB 24502-2023《煤矿用自救器》7.3.1 c |

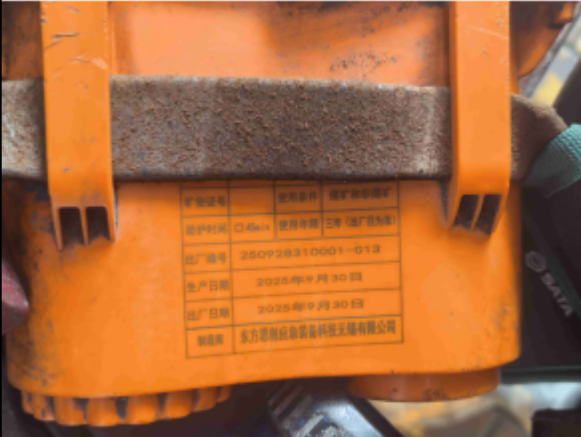
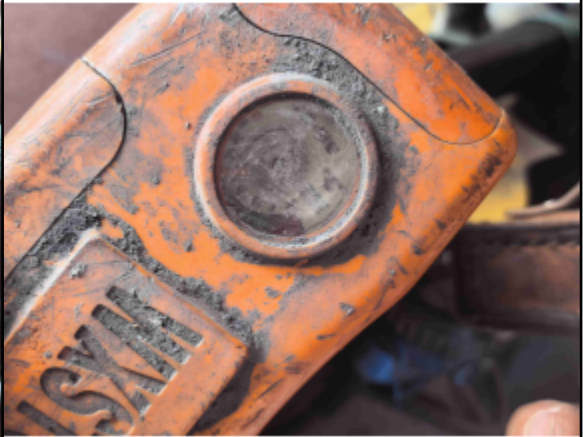
| 序号 | 样品状态 | 橙色整机完好 | 出厂编号 | 250928310001-013 | | |

| 7 | H14260707236 | 结构设计及外观 | 自救器开启、封印条是否断裂，外壳是否严重破损变形 | 合格 | 合格 | GB 24502-2023《煤矿用自救器》7.3.1 a |
| | | 氧气瓶压力(MPa) | ≥18MPa | 22 | 合格 | GB 24502-2023《煤矿用自救器》7.3.1 c |

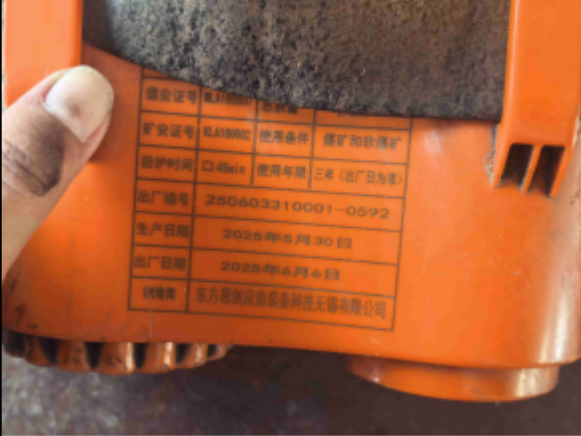
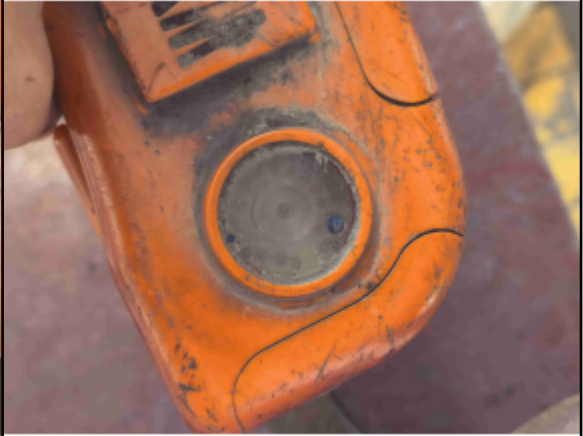
| 序号 | 样品状态 | 橙色整机完好 | 出厂编号 | 250603310001-0592 | | |

| 8 | H14260707237 | 结构设计及外观 | 自救器开启、封印条是否断裂，外壳是否严重破损变形 | 合格 | 合格 | GB 24502-2023《煤矿用自救器》7.3.1 a |
| | | 氧气瓶压力(MPa) | ≥18MPa | 22 | 合格 | GB 24502-2023《煤矿用自救器》7.3.1 c |

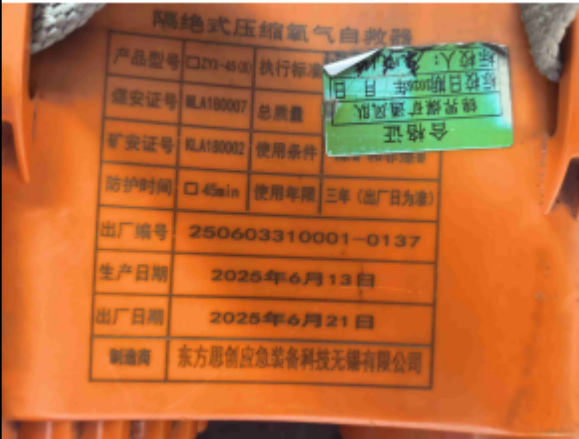
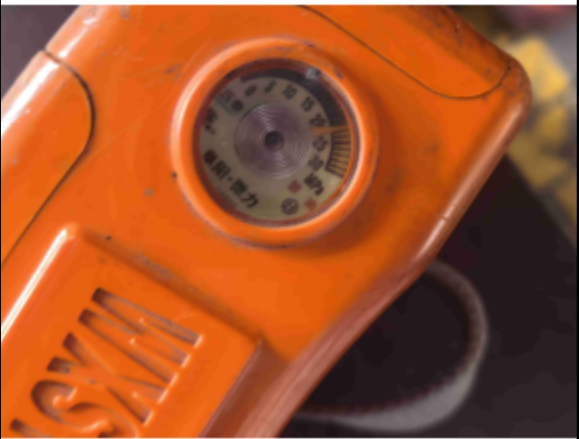
| 序号 | 样品状态 | 橙色整机完好 | 出厂编号 | 250603310001-0137 | | |

| 9 | H14260707238 | 结构设计及外观 | 自救器开启、封印条是否断裂，外壳是否严重破损变形 | 合格 | 合格 | GB 24502-2023《煤矿用自救器》7.3.1 a |
| | | 氧气瓶压力(MPa) | ≥18MPa | 22 | 合格 | GB 24502-2023《煤矿用自救器》7.3.1 c |

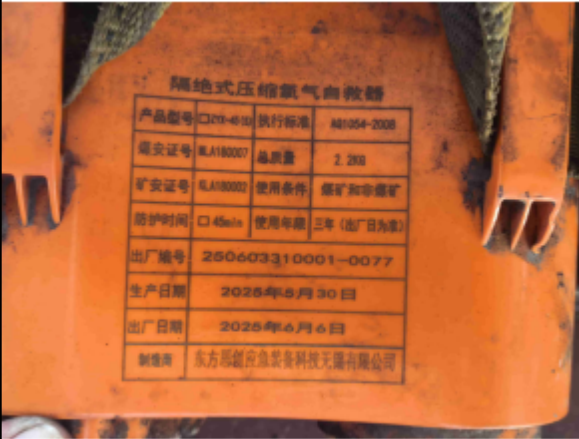
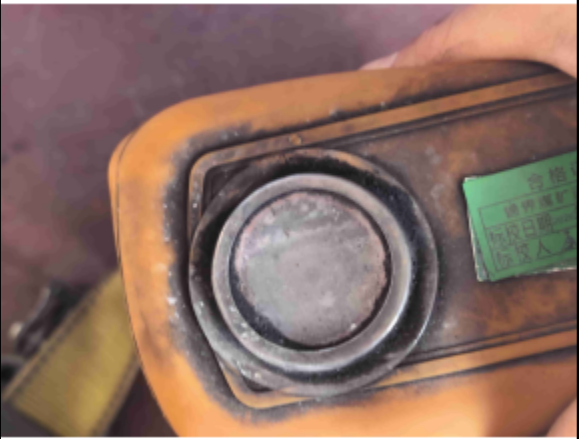
| 序号 | 样品状态 | 橙色整机完好 | 出厂编号 | 250603310001-0077 | | |

| 10 | H14260707239 | 结构设计及外观 | 自救器开启、封印条是否断裂，外壳是否严重破损变形 | 合格 | 合格 | GB 24502-2023《煤矿用自救器》7.3.1 a |
| | | 氧气瓶压力(MPa) | ≥18MPa | 22 | 合格 | GB 24502-2023《煤矿用自救器》7.3.1 c |
