# 检测检验报告

| 样品名称： | 隔绝式压缩氧气自救器（在用品） |
| 规格型号： | ZY45X (MS) |
| 委托单位： | 锦界煤矿 |

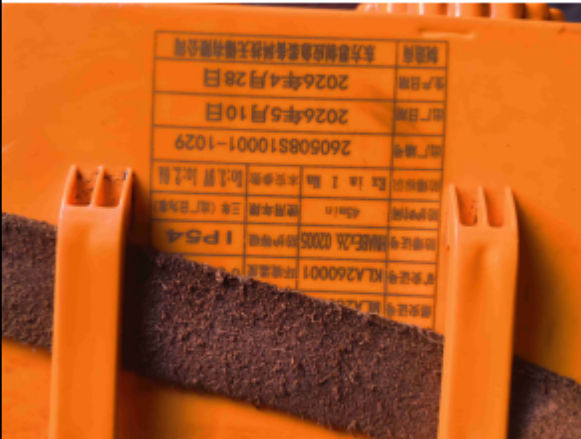
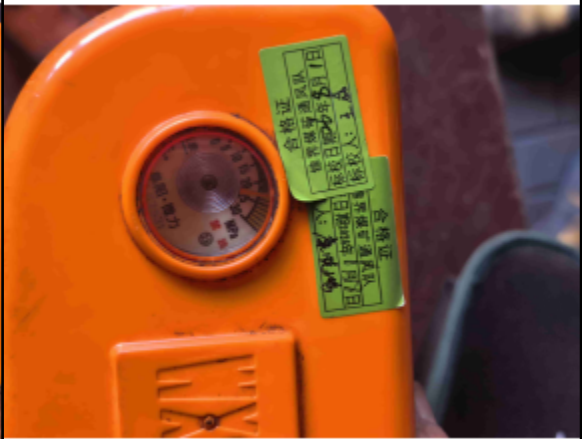
| 序号 | 样品状态 | 橙色整机完好 | 出厂编号 | 260508S10001-1029 | | |
| 1 | H14260707240 | 结构设计及外观 | 自救器开启、封印条是否断裂，外壳是否严重破损变形 | 合格 | 合格 | GB 24502-2023《煤矿用自救器》7.3.1 a |
| | | 氧气瓶压力(MPa) | ≥18MPa | 20 | 合格 | GB 24502-2023《煤矿用自救器》7.3.1 c |

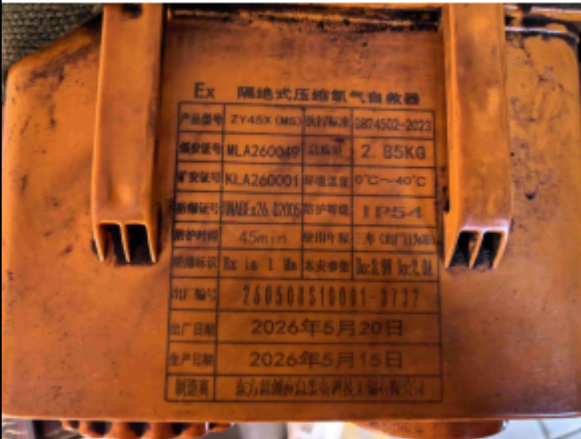
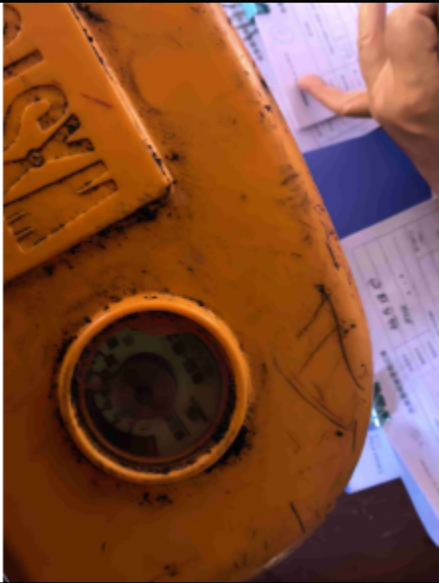
| 序号 | 样品状态 | 橙色整机完好 | 出厂编号 | 260508S10001-3732 | | |
| 3 | H14260707242 | 结构设计及外观 | 自救器开启、封印条是否断裂，外壳是否严重破损变形 | 合格 | 合格 | GB 24502-2023《煤矿用自救器》7.3.1 a |
| | | 氧气瓶压力(MPa) | ≥18MPa | 22 | 合格 | GB 24502-2023《煤矿用自救器》7.3.1 c |

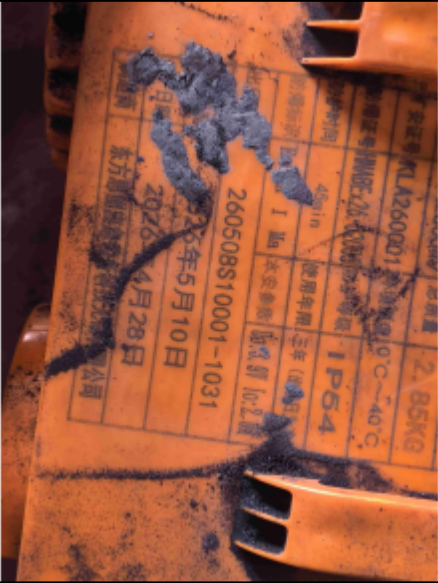
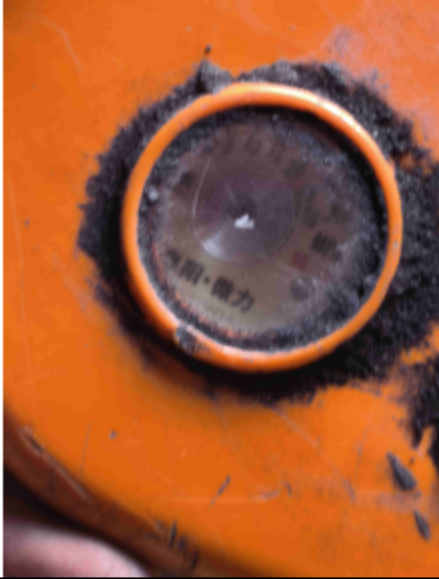
| 序号 | 样品状态 | 橙色整机完好 | 出厂编号 | 260508S10001-1031 | | |
| 4 | H14260707243 | 结构设计及外观 | 自救器开启、封印条是否断裂，外壳是否严重破损变形 | 合格 | 合格 | GB 24502-2023《煤矿用自救器》7.3.1 a |
| | | 氧气瓶压力(MPa) | ≥18MPa | 23 | 合格 | GB 24502-2023《煤矿用自救器》7.3.1 c |

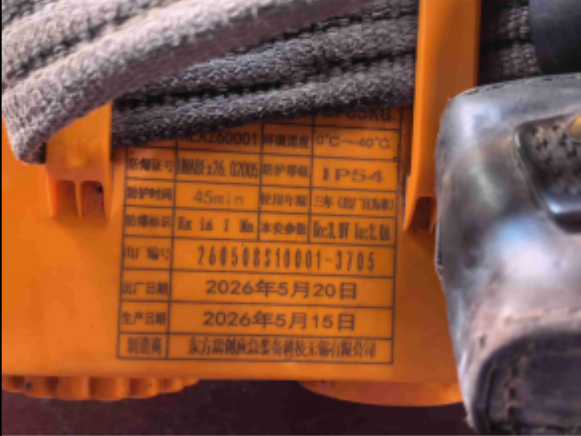
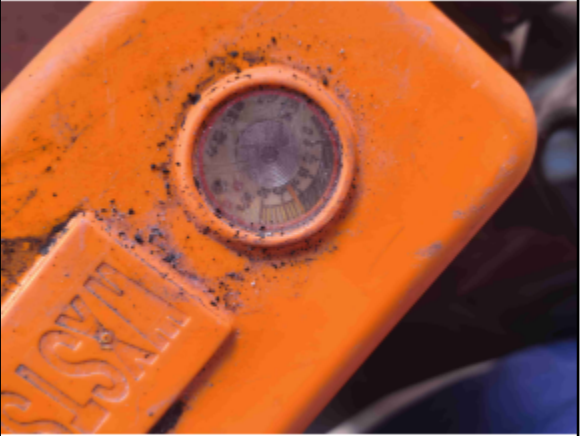
| 序号 | 样品状态 | 橙色整机完好 | 出厂编号 | 260508S10001-3705 | | |
| 6 | H14260707245 | 结构设计及外观 | 自救器开启、封印条是否断裂，外壳是否严重破损变形 | 合格 | 合格 | GB 24502-2023《煤矿用自救器》7.3.1 a |
| | | 氧气瓶压力(MPa) | ≥18MPa | 22 | 合格 | GB 24502-2023《煤矿用自救器》7.3.1 c |

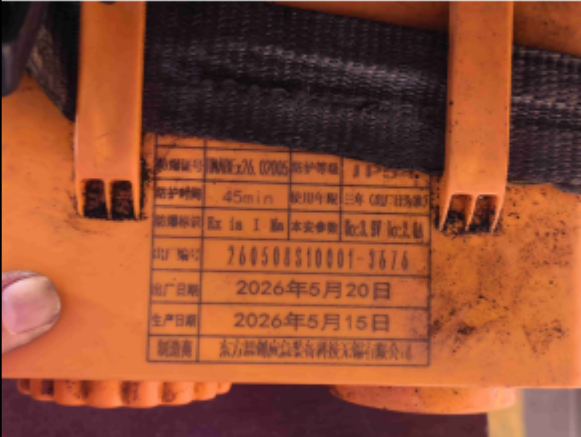
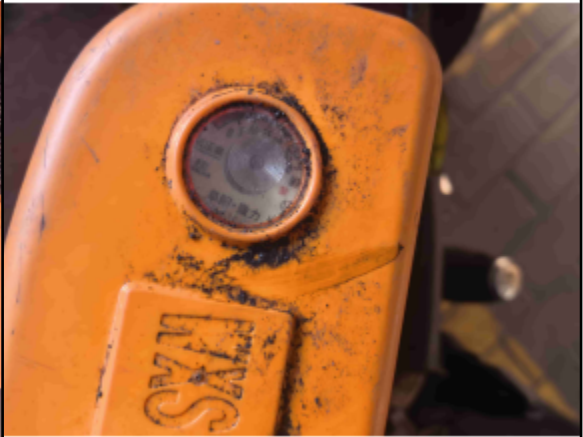
| 序号 | 样品状态 | 橙色整机完好 | 出厂编号 | 260508S10001-3676 | | |
| 7 | H14260707246 | 结构设计及外观 | 自救器开启、封印条是否断裂，外壳是否严重破损变形 | 合格 | 合格 | GB 24502-2023《煤矿用自救器》7.3.1 a |
| | | 氧气瓶压力(MPa) | ≥18MPa | 23 | 合格 | GB 24502-2023《煤矿用自救器》7.3.1 c |

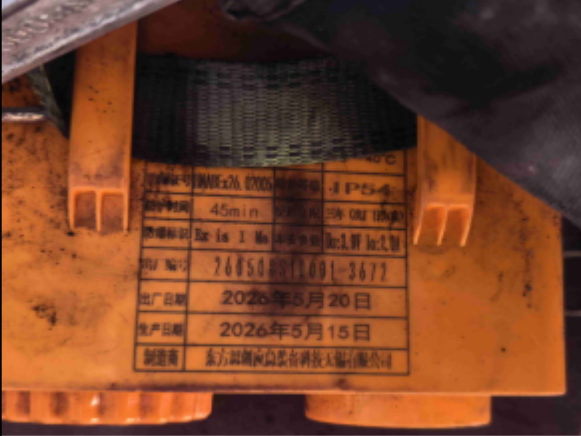
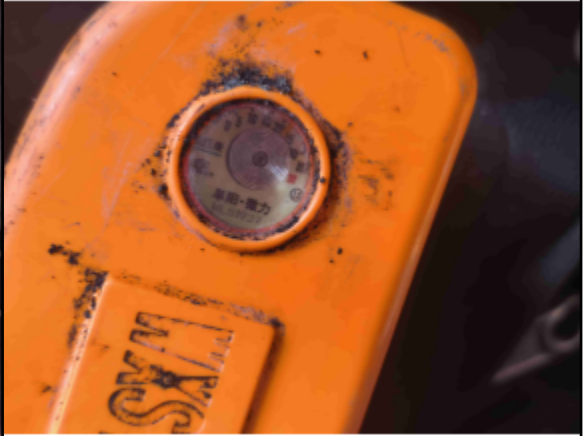
| 序号 | 样品状态 | 橙色整机完好 | 出厂编号 | 260508S10001-3672 | | |
| 8 | H14260707247 | 结构设计及外观 | 自救器开启、封印条是否断裂，外壳是否严重破损变形 | 合格 | 合格 | GB 24502-2023《煤矿用自救器》7.3.1 a |
| | | 氧气瓶压力(MPa) | ≥18MPa | 22 | 合格 | GB 24502-2023《煤矿用自救器》7.3.1 c |

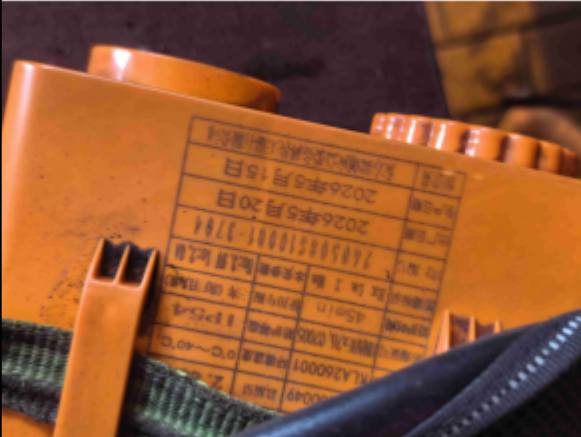
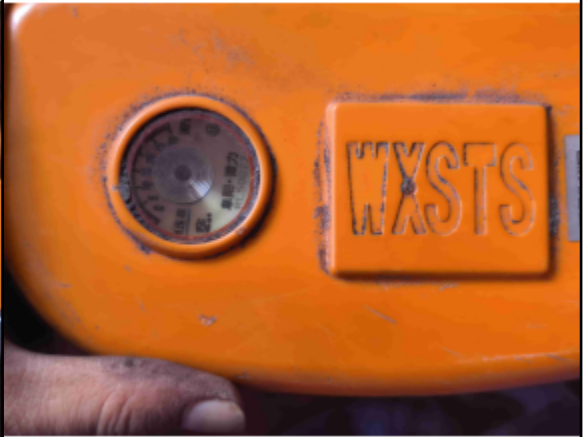
| 序号 | 样品状态 | 橙色整机完好 | 出厂编号 | 260508S10001-3784 | | |
| | | 结构设计及外观 | 自救器开启、封印条是否断裂，外壳是否严重破损变形 | 合格 | 合格 | GB 24502-2023《煤矿用自救器》7.3.1 a |
| 9 | H14260707248 | 氧气瓶压力(MPa) | ≥18MPa | 22 | 合格 | GB 24502-2023《煤矿用自救器》7.3.1 c |

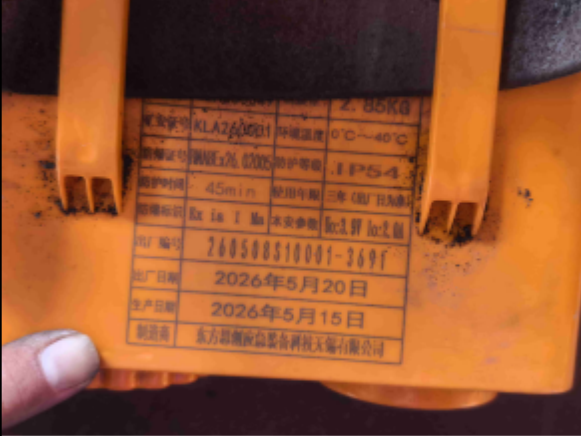
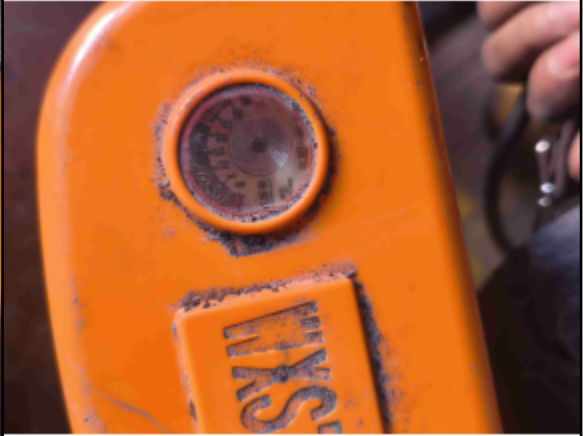
| 序号 | 样品状态 | 橙色整机完好 | 出厂编号 | 260508S10001-3691 | | |
| | | 结构设计及外观 | 自救器开启、封印条是否断裂，外壳是否严重破损变形 | 合格 | 合格 | GB 24502-2023《煤矿用自救器》7.3.1 a |
| 10 | H14260707249 | 氧气瓶压力(MPa) | ≥18MPa | 22 | 合格 | GB 24502-2023《煤矿用自救器》7.3.1 c |
