# 检测检验报告

| 样品名称： | 隔绝式压缩氧气自救器（在用品） |
| 规格型号： | ZY45X (MS) |
| 委托单位： | 锦界煤矿 |

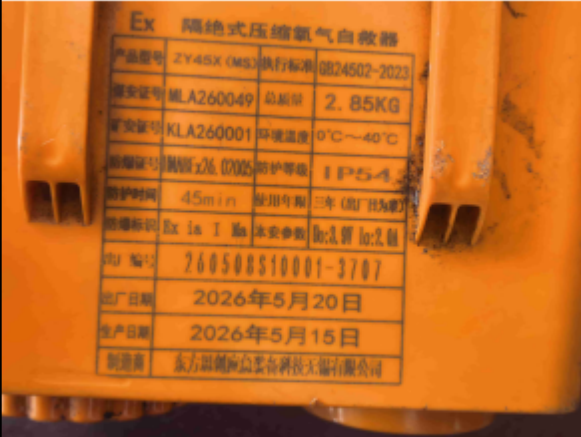
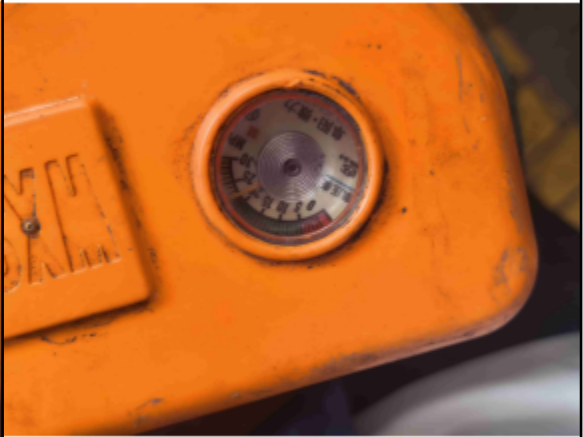
| 序号 | 样品状态 | 橙色整机完好 | 出厂编号 | 260508S10001-3707 | | |

| 1 | H14260707250 | 结构设计及外观 | 自救器开启、封印条是否断裂，外壳是否严重破损变形 | 合格 | 合格 | GB 24502-2023《煤矿用自救器》7.3.1 a |
| | | 氧气瓶压力(MPa) | ≥18MPa | 22 | 合格 | GB 24502-2023《煤矿用自救器》7.3.1 c |

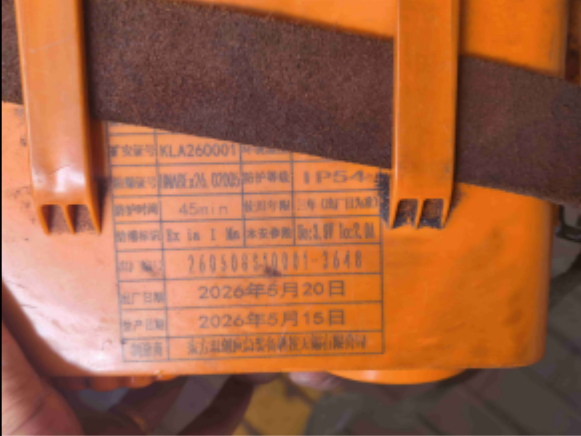
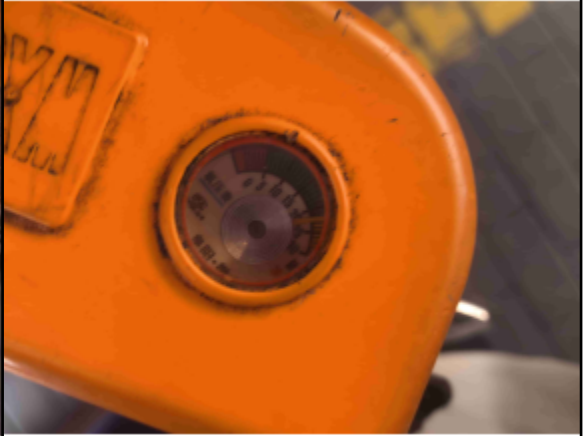
| 序号 | 样品状态 | 橙色整机完好 | 出厂编号 | 260508S10001-3648 | | |

| 2 | H14260707251 | 结构设计及外观 | 自救器开启、封印条是否断裂，外壳是否严重破损变形 | 合格 | 合格 | GB 24502-2023《煤矿用自救器》7.3.1 a |
| | | 氧气瓶压力(MPa) | ≥18MPa | 22 | 合格 | GB 24502-2023《煤矿用自救器》7.3.1 c |

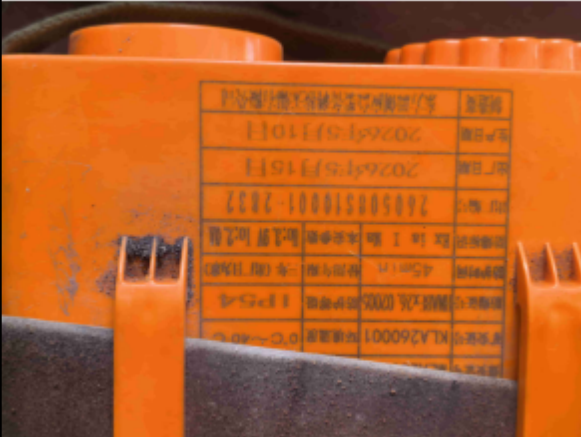
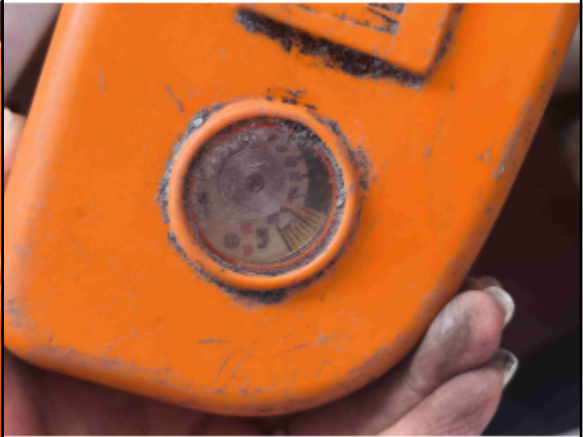
| 序号 | 样品状态 | 橙色整机完好 | 出厂编号 | 260508S10001-2832 | | |

| 3 | H14260707252 | 结构设计及外观 | 自救器开启、封印条是否断裂，外壳是否严重破损变形 | 合格 | 合格 | GB 24502-2023《煤矿用自救器》7.3.1 a |
| | | 氧气瓶压力(MPa) | ≥18MPa | 24 | 合格 | GB 24502-2023《煤矿用自救器》7.3.1 c |

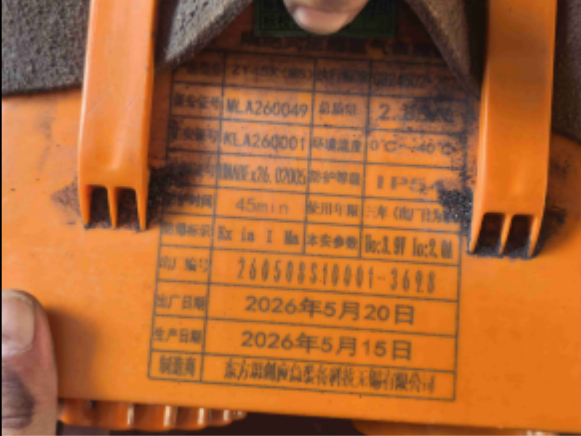
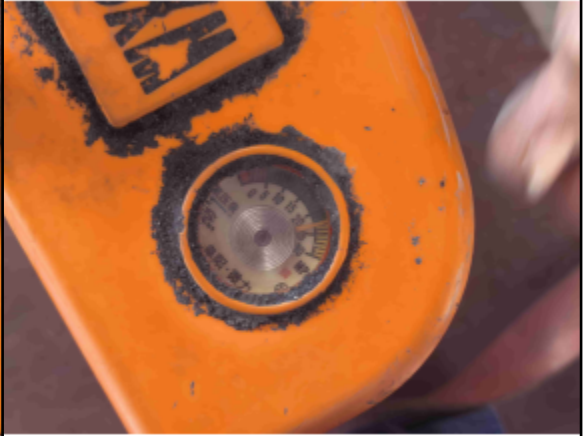
| 序号 | 样品状态 | 橙色整机完好 | 出厂编号 | 260508S10001-3698 | | |

| 4 | H14260707253 | 结构设计及外观 | 自救器开启、封印条是否断裂，外壳是否严重破损变形 | 合格 | 合格 | GB 24502-2023《煤矿用自救器》7.3.1 a |
| | | 氧气瓶压力(MPa) | ≥18MPa | 22 | 合格 | GB 24502-2023《煤矿用自救器》7.3.1 c |

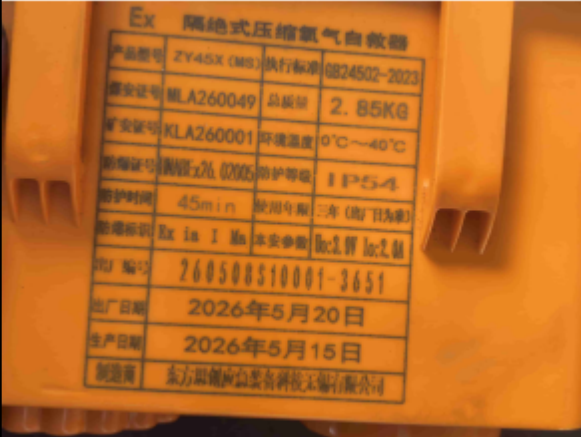
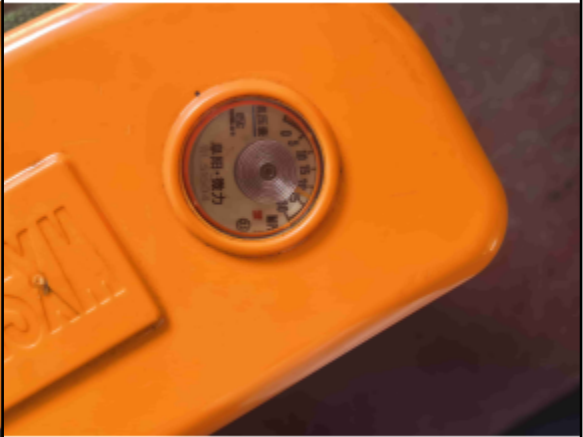
| 序号 | 样品状态 | 橙色整机完好 | 出厂编号 | 260508S10001-3651 | | |

| 5 | H14260707254 | 结构设计及外观 | 自救器开启、封印条是否断裂，外壳是否严重破损变形 | 合格 | 合格 | GB 24502-2023《煤矿用自救器》7.3.1 a |
| | | 氧气瓶压力 (MPa) | ≥18MPa | 23 | 合格 | GB 24502-2023《煤矿用自救器》7.3.1 c |

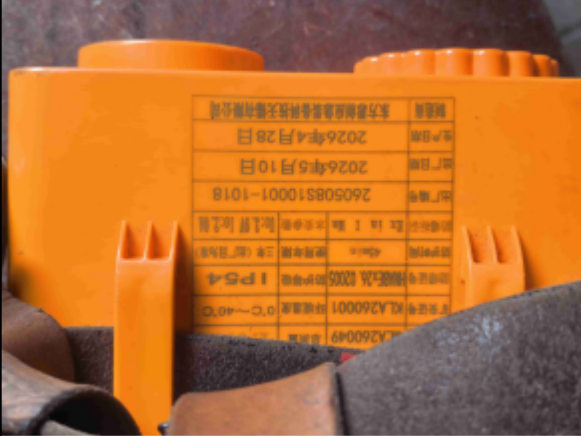
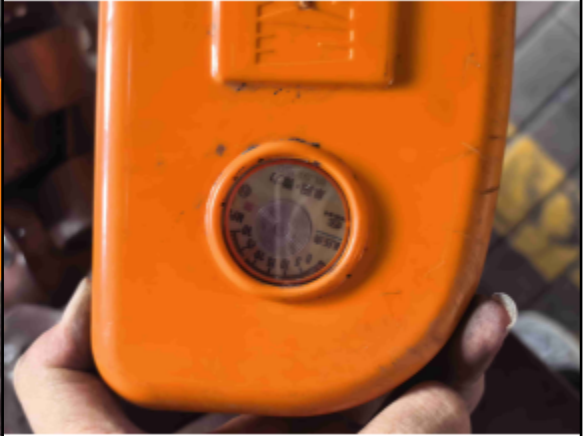
| 序号 | 样品状态 | 橙色整机完好 | 出厂编号 | 260508S10001-1018 | | |

| 6 | H14260707255 | 结构设计及外观 | 自救器开启、封印条是否断裂，外壳是否严重破损变形 | 合格 | 合格 | GB 24502-2023《煤矿用自救器》7.3.1 a |
| | | 氧气瓶压力 (MPa) | ≥18MPa | 23 | 合格 | GB 24502-2023《煤矿用自救器》7.3.1 c |
