# 检测检验报告

样品名称： 隔绝式压缩氧气自救器（半年）

规格型号： ZY45 (MS)

委托单位： 寸草塔二矿

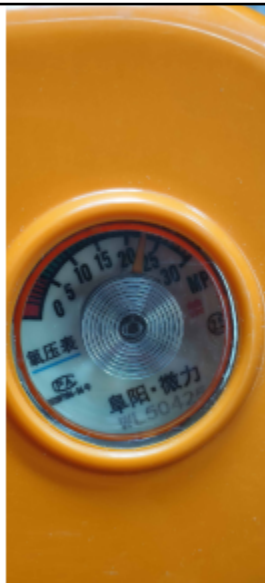
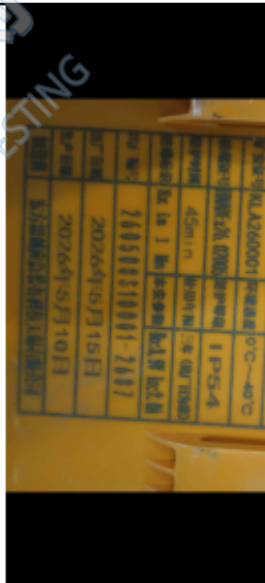
| | | 氧气瓶压力照片 | | | 更换氢氧化钙后照片 | | |

| 序号 | 样品状态 | 橙色整机完好 | 出厂编号 | 260508S10001-2687 | | 更换氢氧化钙日期 | |
| 1 | H14260811015 | 正压气密性 (Pa) | 1min内压力计变化值不应大于50Pa | | 0.00 | 合格 | GB 24502-2023《煤矿用自救器》6.6.4.2 |
| | | 负压气密性 (Pa) | 1min内压力计变化值不应大于50Pa | | 13.20 | 合格 | GB 24502-2023《煤矿用自救器》6.6.4.1 |

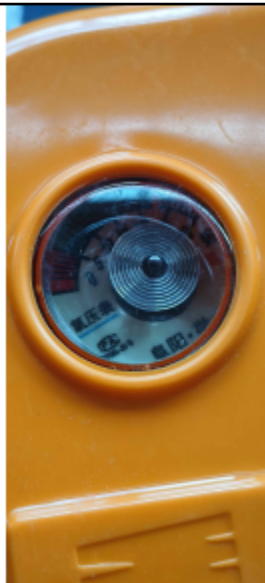
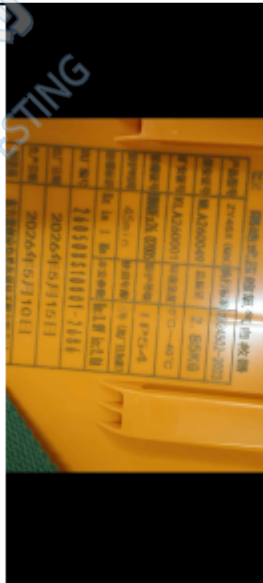
| | | 氧气瓶压力照片 | | | 更换氢氧化钙后照片 | | |

| 序号 | 样品状态 | 橙色整机完好 | 出厂编号 | 260508S10001-2686 | | 更换氢氧化钙日期 | |
| 2 | H14260811016 | 正压气密性 (Pa) | 1min内压力计变化值不应大于50Pa | | 0. 00 | 合格 | GB 24502-2023《煤矿用自救器》6. 6. 4. 2 |
| | | 负压气密性 (Pa) | 1min内压力计变化值不应大于50Pa | | 14. 80 | 合格 | GB 24502-2023《煤矿用自救器》6. 6. 4. 1 |

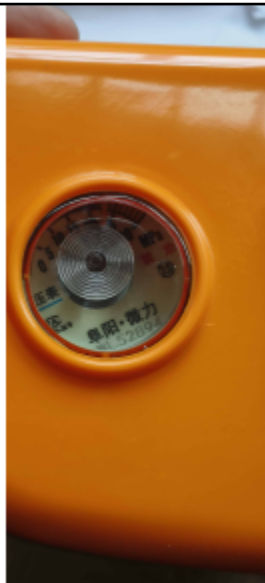
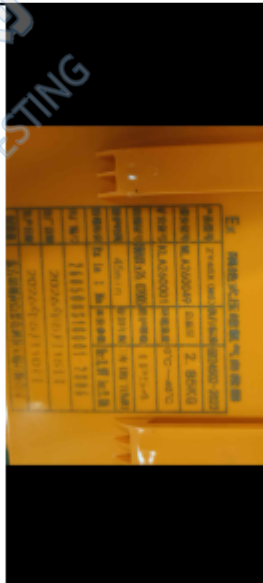
| | | 氧气瓶压力照片 | | | 更换氢氧化钙后照片 | | |

| 序号 | 样品状态 | 橙色整机完好 | 出厂编号 | 260508S10001-2806 | | 更换氢氧化钙日期 | |
| 3 | H14260811017 | 正压气密性 (Pa) | 1min内压力计变化值不应大于50Pa | | 2. 20 | 合格 | GB 24502-2023《煤矿用自救器》6. 6. 4. 2 |
| | | 负压气密性 (Pa) | 1min内压力计变化值不应大于50Pa | | 19. 20 | 合格 | GB 24502-2023《煤矿用自救器》6. 6. 4. 1 |

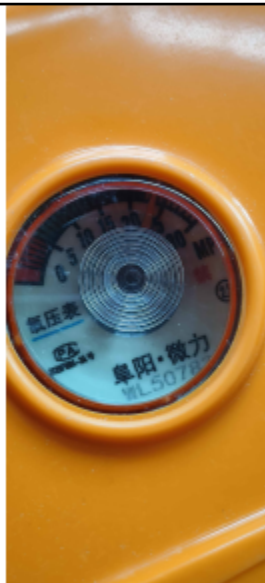
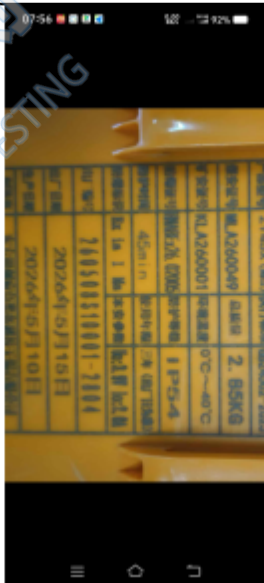
| | | 氧气瓶压力照片 | | | 更换氢氧化钙后照片 | | |

| 检验结论 | 经检验，该10个样品中，样品H14260811018所检项目中负压气密性的检测结果不符合GB 24502-2023《煤矿用自救器》的规定，其余所检项目的检测结果均符合GB 24502-2023《煤矿用自救器》的规定，其余样品所检项目的检测结果均符合GB 24502-2023《煤矿用自救器》的规定。 | | |

| 序号 | 样品状态 | 橙色整机完好 | 出厂编号 | 260508S10001-2804 | | 更换氢氧化钙日期 | |
| 4 | H14260811018 | 正压气密性 (Pa) | 1min内压力计变化值不应大于50Pa | | 43. 10 | 合格 | GB 24502-2023《煤矿用自救器》6. 6. 4. 2 |
| | | 负压气密性 (Pa) | 1min内压力计变化值不应大于50Pa | | 116. 40 | 不合格 | GB 24502-2023《煤矿用自救器》6. 6. 4. 1 |

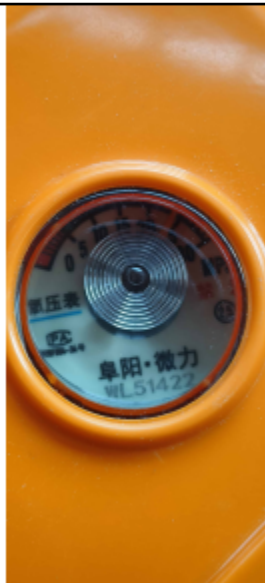
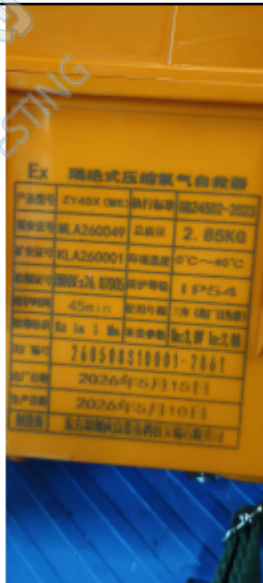
| | | 氧气瓶压力照片 | | | 更换氢氧化钙后照片 | | |

| 序号 | 样品状态 | 橙色整机完好 | 出厂编号 | 260508S10001-2861 | | 更换氢氧化钙日期 | |
| 5 | H14260811019 | 正压气密性 (Pa) | 1min内压力计变化值不应大于50Pa | | 0.00 | 合格 | GB 24502-2023《煤矿用自救器》6.6.4.2 |
| | | 负压气密性 (Pa) | 1min内压力计变化值不应大于50Pa | | 43.50 | 合格 | GB 24502-2023《煤矿用自救器》6.6.4.1 |

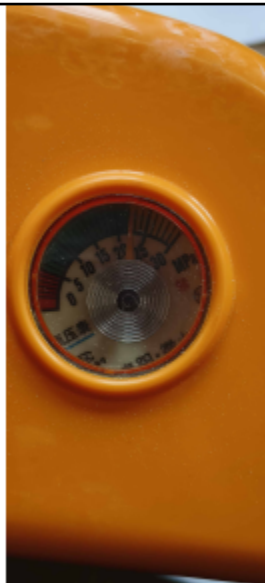
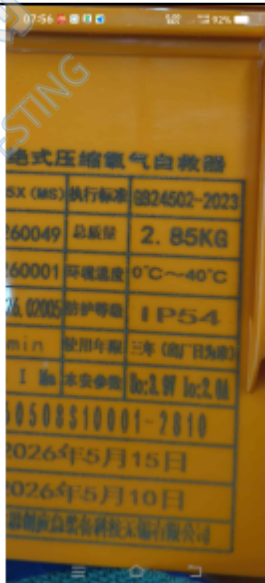
| | | 氧气瓶压力照片 | | | 更换氢氧化钙后照片 | | |

| 序号 | 样品状态 | 橙色整机完好 | 出厂编号 | 260508S10001-2810 | | 更换氢氧化钙日期 | |
| 6 | H14260811020 | 正压气密性 (Pa) | 1min内压力计变化值不应大于50Pa | | 8.00 | 合格 | GB 24502-2023《煤矿用自救器》6.6.4.2 |
| | | 负压气密性 (Pa) | 1min内压力计变化值不应大于50Pa | | 36.50 | 合格 | GB 24502-2023《煤矿用自救器》6.6.4.1 |

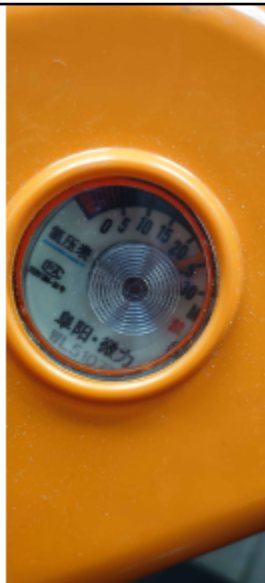
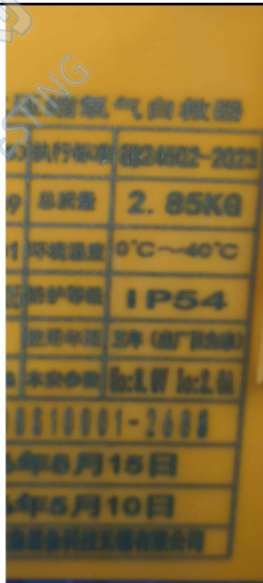
| | | 氧气瓶压力照片 | | | 更换氢氧化钙后照片 | | |

| 序号 | 样品状态 | 橙色整机完好 | 出厂编号 | 260508S10001-2681 | | 更换氢氧化钙日期 | |
| 7 | H14260811021 | 正压气密性 (Pa) | 1min内压力计变化值不应大于50Pa | | 19.40 | 合格 | GB 24502-2023《煤矿用自救器》6.6.4.2 |
| | | 负压气密性 (Pa) | 1min内压力计变化值不应大于50Pa | | 28.10 | 合格 | GB 24502-2023《煤矿用自救器》6.6.4.1 |

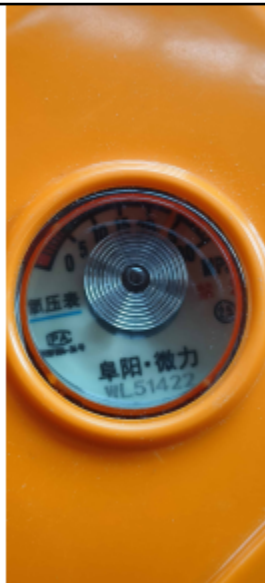
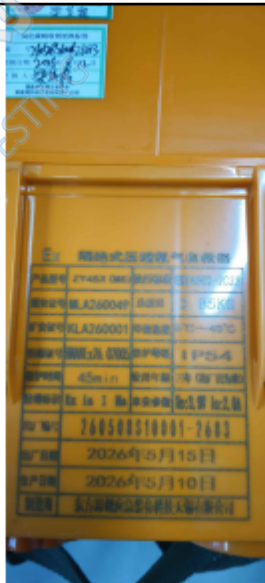
| | | 氧气瓶压力照片 | | | 更换氢氧化钙后照片 | | |

| 序号 | 样品状态 | 橙色整机完好 | 出厂编号 | 260508S10001-2683 | | 更换氢氧化钙日期 | |
| 8 | H14260811022 | 正压气密性 (Pa) | 1min内压力计变化值不应大于50Pa | | 26. 00 | 合格 | GB 24502-2023《煤矿用自救器》6. 6. 4. 2 |
| | | 负压气密性 (Pa) | 1min内压力计变化值不应大于50Pa | | 48. 60 | 合格 | GB 24502-2023《煤矿用自救器》6. 6. 4. 1 |

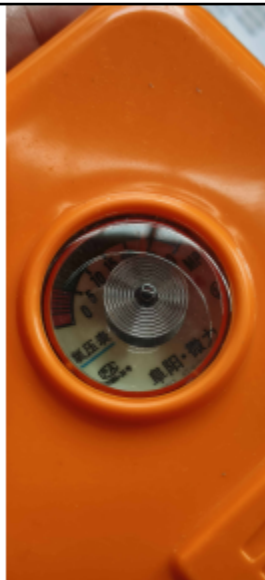
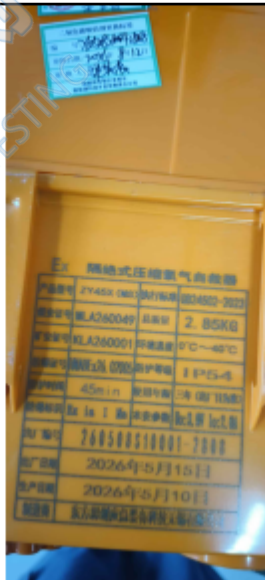
| | | 氧气瓶压力照片 | | | | 更换氢氧化钙后照片 | |

| 序号 | 样品状态 | 橙色整机完好 | 出厂编号 | 260508S10001-2808 | | 更换氢氧化钙日期 | |
| 9 | H14260811023 | 正压气密性 (Pa) | 1min内压力计变化值不应大于50Pa | | 4. 50 | 合格 | GB 24502-2023《煤矿用自救器》6. 6. 4. 2 |
| | | 负压气密性 (Pa) | 1min内压力计变化值不应大于50Pa | | 36. 50 | 合格 | GB 24502-2023《煤矿用自救器》6. 6. 4. 1 |

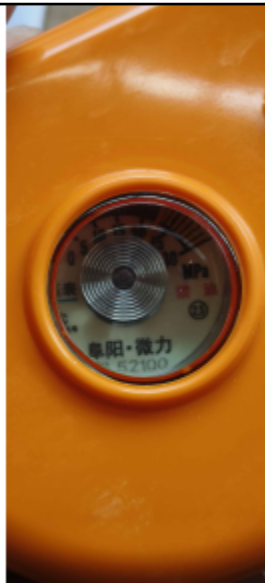
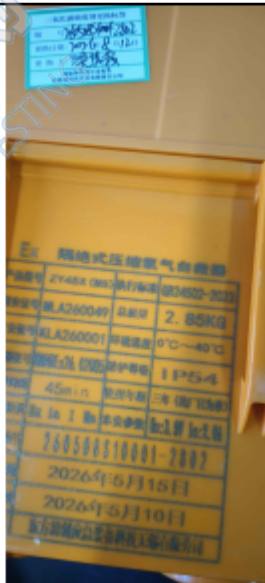
| | | 氧气瓶压力照片 | | | | 更换氢氧化钙后照片 | |

| 序号 | 样品状态 | 橙色整机完好 | 出厂编号 | 260508S10001-2802 | | 更换氢氧化钙日期 | |
| 10 | H14260811024 | 正压气密性 (Pa) | 1min内压力计变化值不应大于50Pa | | 20.00 | 合格 | GB 24502-2023《煤矿用自救器》6.6.4.2 |
| | | 负压气密性 (Pa) | 1min内压力计变化值不应大于50Pa | | 30.70 | 合格 | GB 24502-2023《煤矿用自救器》6.6.4.1 |
