编号：2507444-2026

# 检测检验报告

样品名称： 隔绝式压缩氧气自救器（在用品）

规格型号： ZYX120

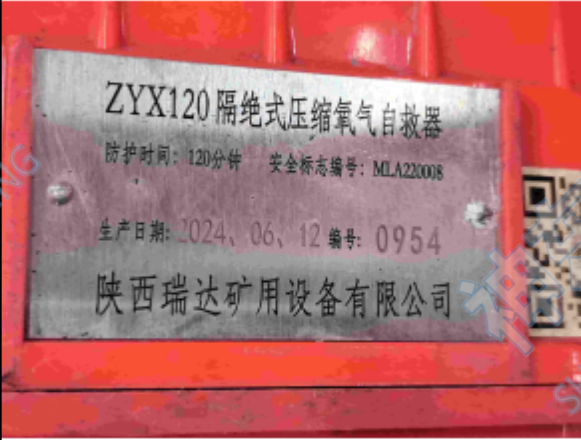
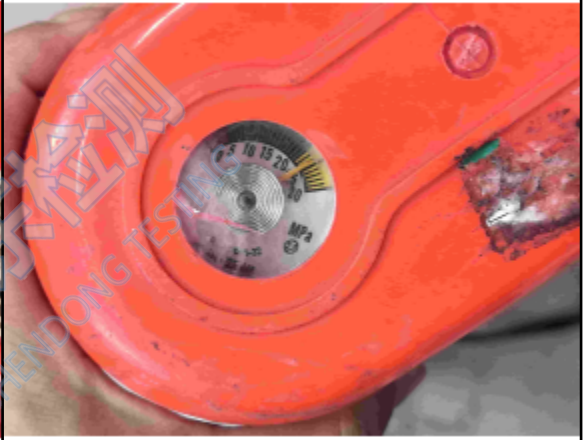
| 序号 | 样品状态 | 红色整机完好 | 出厂编号 | 0954 | | |
| 1 | H14260811114 | 结构设计及外观 | 自救器开启、封印条是否断裂，外壳是否严重破损变形 | 合格 | 合格 | GB 24502-2023《煤矿用自救器》7.3.1 a |
| | | 氧气瓶压力(MPa) | ≥18MPa | 24 | 合格 | GB 24502-2023《煤矿用自救器》7.3.1 c |

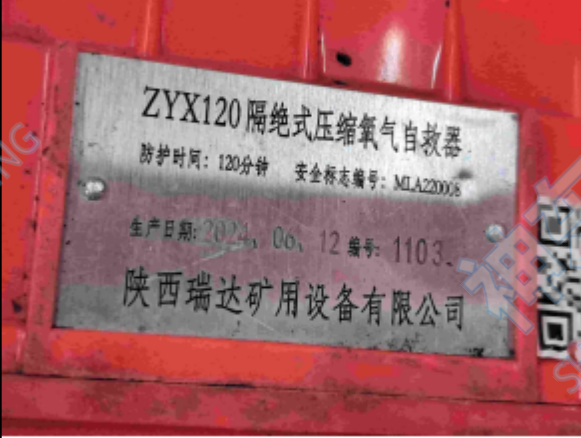
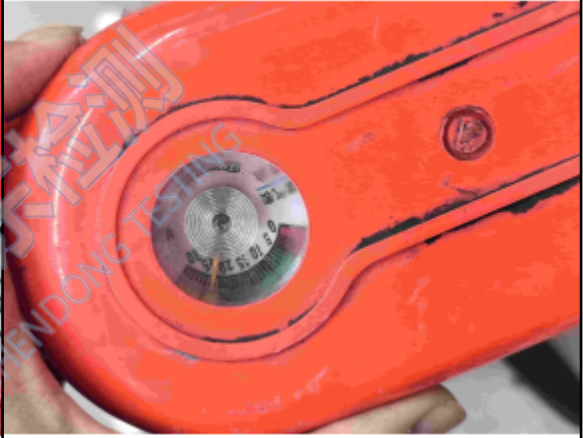
| | 样品状态 | 红色整机完好 | 出厂编号 | 1103 | | |
| 2 | H14260811115 | 结构设计及外观 | 自救器开启、封印条是否断裂，外壳是否严重破损变形 | 合格 | 合格 | GB 24502-2023《煤矿用自救器》7.3.1 a |
| | | 氧气瓶压力(MPa) | ≥18MPa | 23 | 合格 | GB 24502-2023《煤矿用自救器》7.3.1 c |

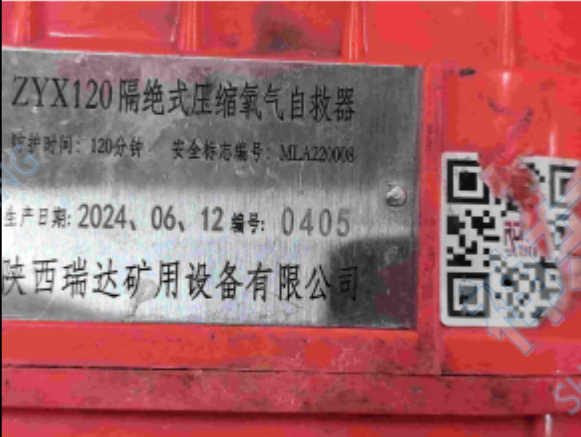
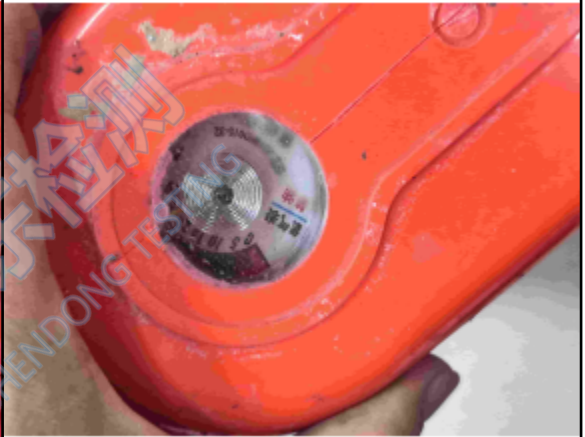
| 序号 | 样品状态 | 红色整机完好 | 出厂编号 | 0405 | | |
| 7 | H14260811120 | 结构设计及外观 | 自救器开启、封印条是否断裂，外壳是否严重破损变形 | 合格 | 合格 | GB 24502-2023《煤矿用自救器》7.3.1 a |
| | | 氧气瓶压力 (MPa) | ≥18MPa | 22 | 合格 | GB 24502-2023《煤矿用自救器》7.3.1 c |

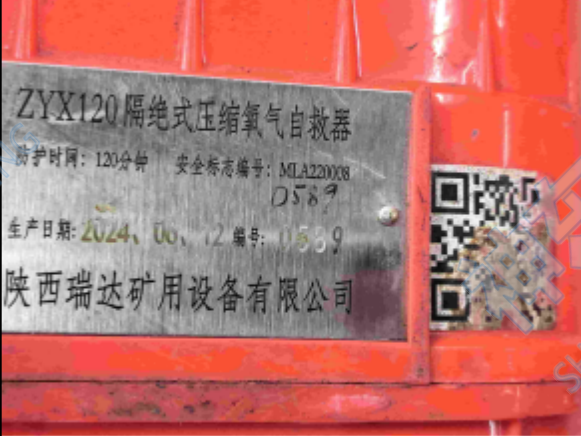
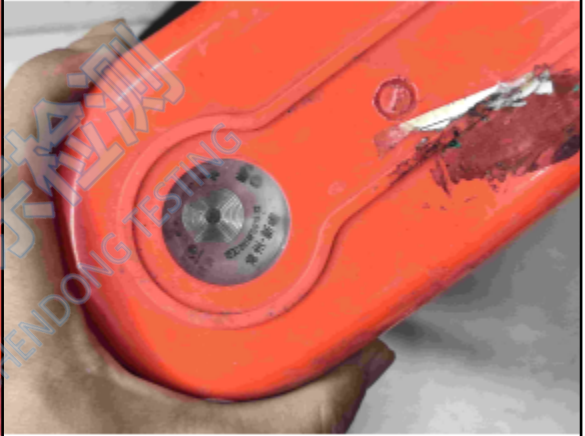
| 序号 | 样品状态 | 红色整机完好 | 出厂编号 | 0589 | | |
| 8 | H14260811121 | 结构设计及外观 | 自救器开启、封印条是否断裂，外壳是否严重破损变形 | 合格 | 合格 | GB 24502-2023《煤矿用自救器》7.3.1 a |
| | | 氧气瓶压力 (MPa) | ≥18MPa | 23 | 合格 | GB 24502-2023《煤矿用自救器》7.3.1 c |

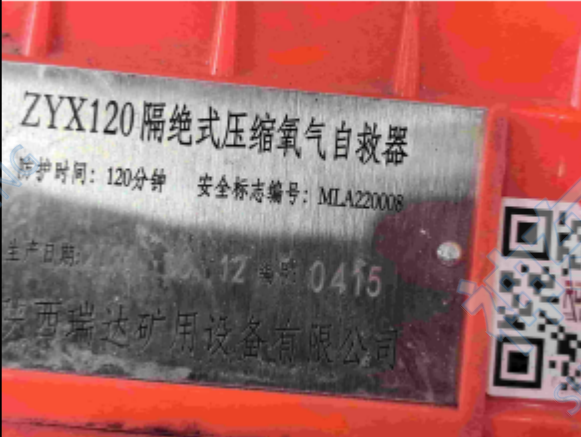
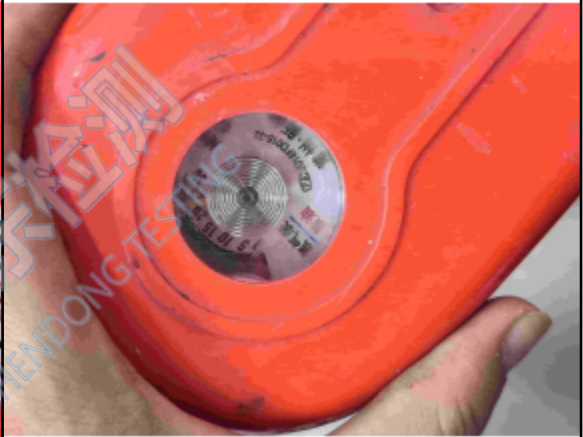
| 序号 | 样品状态 | 红色整机完好 | 出厂编号 | 0415 | | |
| 9 | H14260811122 | 结构设计及外观 | 自救器开启、封印条是否断裂，外壳是否严重破损变形 | 合格 | 合格 | GB 24502-2023《煤矿用自救器》7.3.1 a |
| | | 氧气瓶压力(MPa) | ≥18MPa | 23 | 合格 | GB 24502-2023《煤矿用自救器》7.3.1 c |

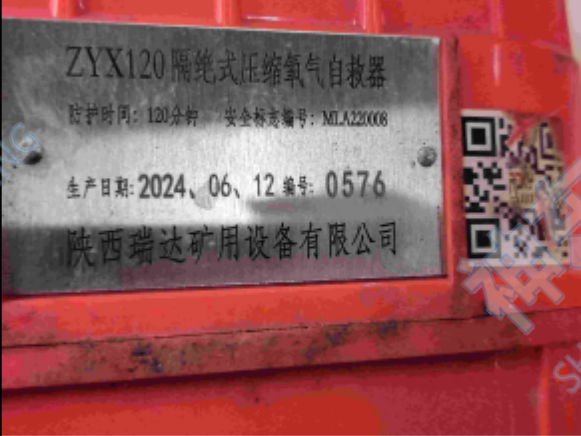
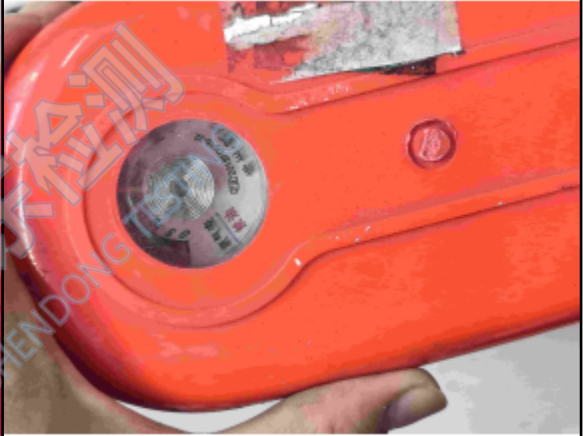
| 序号 | 样品状态 | 红色整机完好 | 出厂编号 | 0576 | | |
| 10 | H14260811123 | 结构设计及外观 | 自救器开启、封印条是否断裂，外壳是否严重破损变形 | 合格 | 合格 | GB 24502-2023《煤矿用自救器》7.3.1 a |
| | | 氧气瓶压力(MPa) | ≥18MPa | 22 | 合格 | GB 24502-2023《煤矿用自救器》7.3.1 c |
