# 检测检验报告

样品名称： 隔绝式压缩氧气自救器（半年）

规格型号： ZYX120

委托单位： 榆家梁煤矿

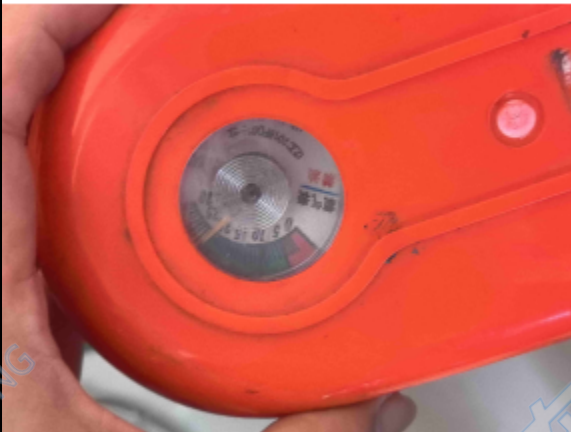
| 序号 | 样品状态 | 红色整机完好 | 出厂编号 | 1014 | | 更换氢氧化钙日期 | 2026-07-01 | |
|---|---|---|---|---|---|---|---|--|
| | | 氧气瓶压力(MPa) | ≥18MPa | | 22 | 合格 | GB 24502-2023《煤矿用自救器》7.3.1 c | |
| | | 氧气瓶压力照片 | | | | 更换氢氧化钙后照片 | | |

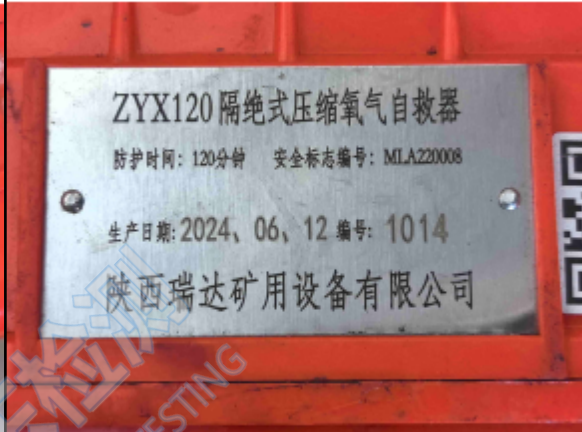
| 序号 | 样品状态 | 红色整机完好 | 出厂编号 | 1014 | | 更换氢氧化钙日期 | 2026-07-01 | |

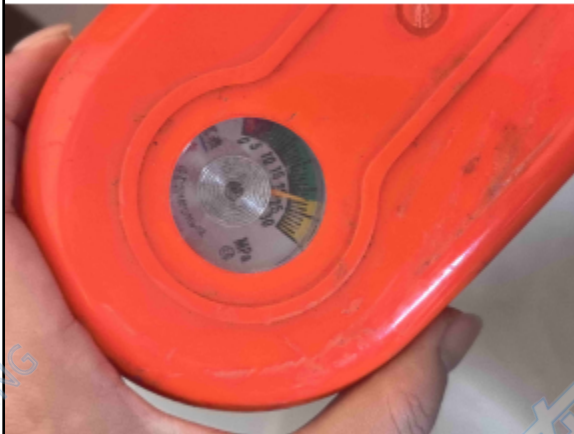
| 序号 | 样品状态 | 红色整机完好 | 出厂编号 | 0988 | | 更换氢氧化钙日期 | 2026-07-01 | |
|---|---|---|---|---|---|---|---|--|
| | | 氧气瓶压力(MPa) | ≥18MPa | | 21 | 合格 | GB 24502-2023《煤矿用自救器》7.3.1 c | |
| | | 氧气瓶压力照片 | | | | 更换氢氧化钙后照片 | | |

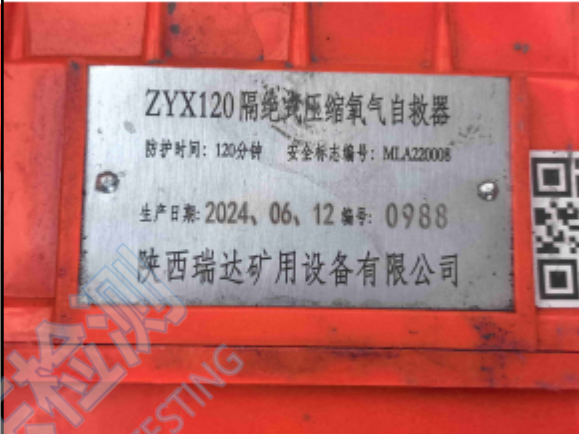
| 序号 | 样品状态 | 红色整机完好 | 出厂编号 | 0988 | | 更换氢氧化钙日期 | 2026-07-01 | |

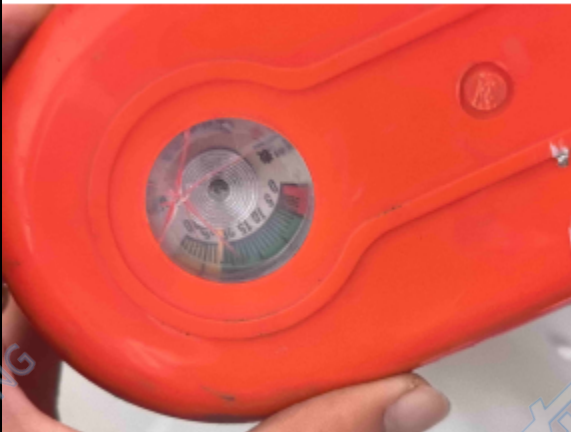
| 序号 | 样品状态 | 红色整机完好 | 出厂编号 | 1078 | | 更换氢氧化钙日期 | 2026-07-01 | |
|---|---|---|---|---|---|---|---|--|
| | | 氧气瓶压力(MPa) | ≥18MPa | | 22 | 合格 | GB 24502-2023《煤矿用自救器》7.3.1 c | |
| | | 氧气瓶压力照片 | | | | 更换氢氧化钙后照片 | | |

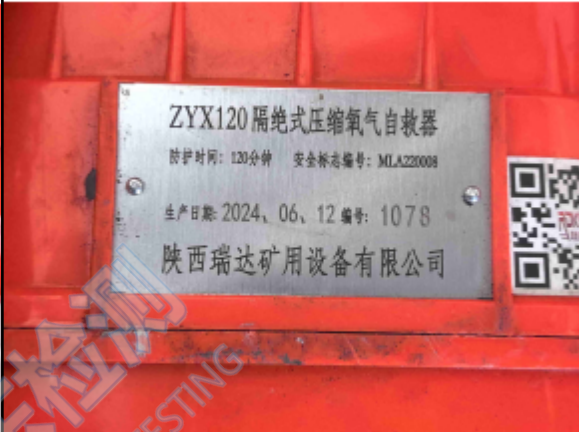
| 序号 | 样品状态 | 红色整机完好 | 出厂编号 | 1078 | | 更换氢氧化钙日期 | 2026-07-01 | |

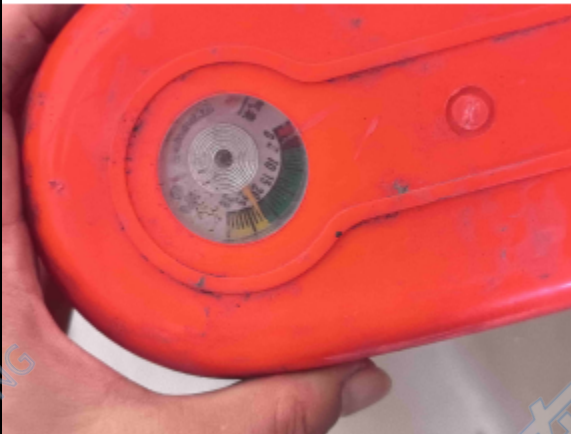
| 序号 | 样品状态 | 红色整机完好 | 出厂编号 | 0772 | | 更换氢氧化钙日期 | 2026-07-01 | |
|---|---|---|---|---|---|---|---|--|
| | | 氧气瓶压力(MPa) | ≥18MPa | | 23 | 合格 | GB 24502-2023《煤矿用自救器》7.3.1 c | |
| | | 氧气瓶压力照片 | | | | 更换氢氧化钙后照片 | | |

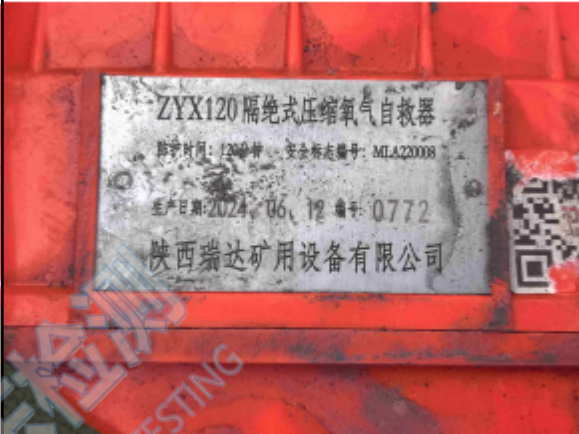
| 序号 | 样品状态 | 红色整机完好 | 出厂编号 | 0772 | | 更换氢氧化钙日期 | 2026-07-01 | |

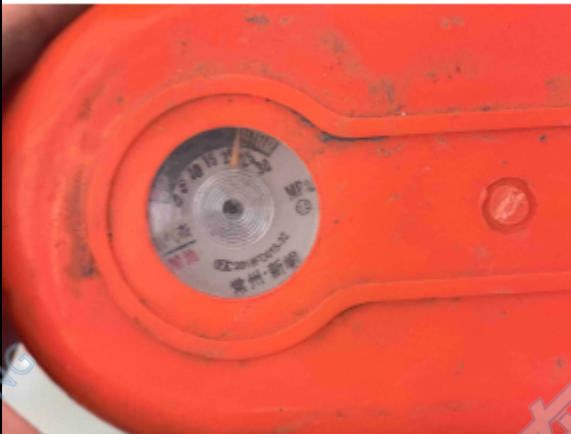
| 序号 | 样品状态 | 红色整机完好 | 出厂编号 | 0766 | | 更换氢氧化钙日期 | 2026-07-01 | |
|---|---|---|---|---|---|---|---|--|
| | | 氧气瓶压力(MPa) | ≥18MPa | | 21 | 合格 | GB 24502-2023《煤矿用自救器》7.3.1 c | |
| | | 氧气瓶压力照片 | | | | 更换氢氧化钙后照片 | | |

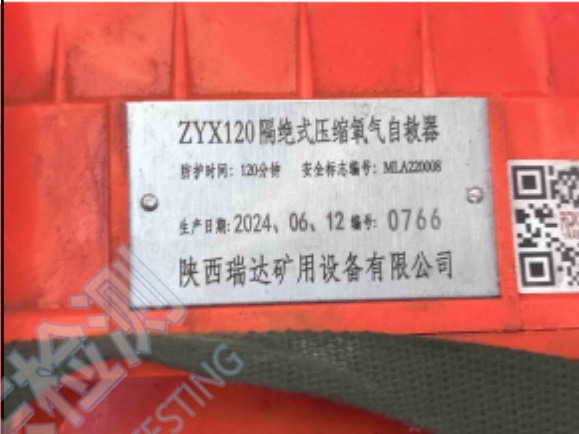
| 序号 | 样品状态 | 红色整机完好 | 出厂编号 | 0766 | | 更换氢氧化钙日期 | 2026-07-01 | |

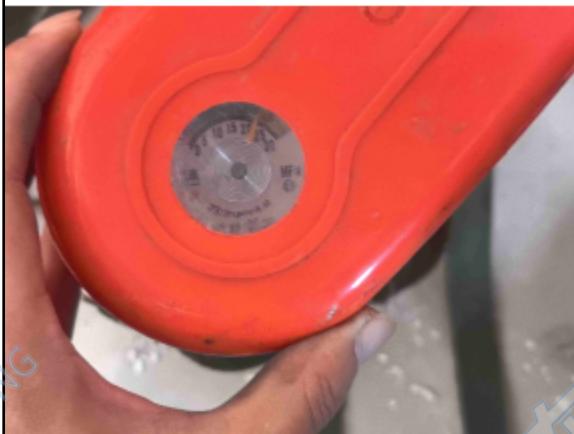
| 序号 | 样品状态 | 红色整机完好 | 出厂编号 | 0989 | | 更换氢氧化钙日期 | 2026-07-01 | |
|---|---|---|---|---|---|---|---|--|
| | | 氧气瓶压力(MPa) | ≥18MPa | | 22 | 合格 | GB 24502-2023《煤矿用自救器》7.3.1 c | |
| | | 氧气瓶压力照片 | | | | 更换氢氧化钙后照片 | | |

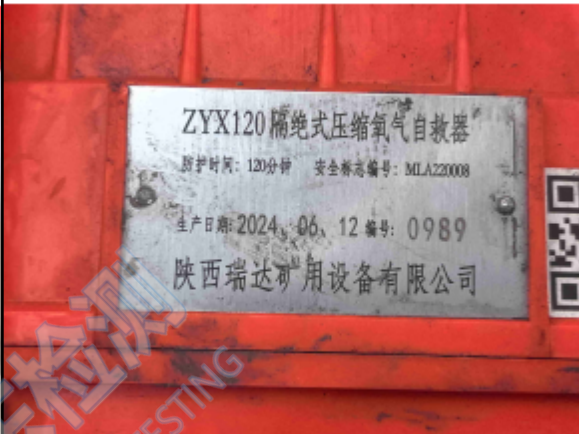
| 序号 | 样品状态 | 红色整机完好 | 出厂编号 | 0989 | | 更换氢氧化钙日期 | 2026-07-01 | |

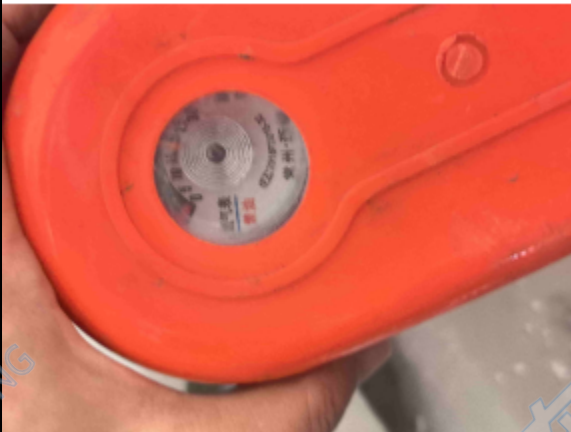
| 序号 | 样品状态 | 红色整机完好 | 出厂编号 | 0688 | | 更换氢氧化钙日期 | 2026-07-01 | |
|---|---|---|---|---|---|---|---|--|
| | | 氧气瓶压力(MPa) | ≥18MPa | | 20 | 合格 | GB 24502-2023《煤矿用自救器》7.3.1 c | |
| | | 氧气瓶压力照片 | | | | 更换氢氧化钙后照片 | | |

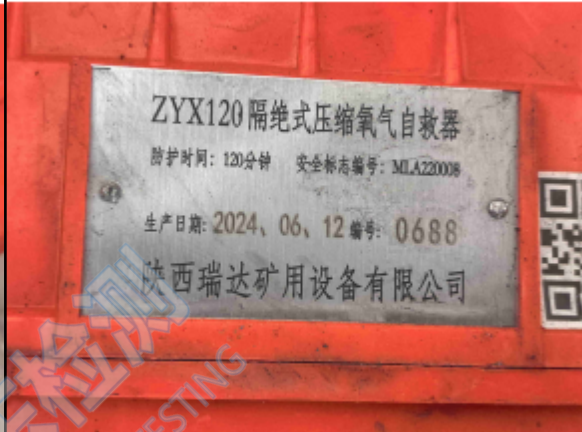
| 序号 | 样品状态 | 红色整机完好 | 出厂编号 | 0688 | | 更换氢氧化钙日期 | 2026-07-01 | |

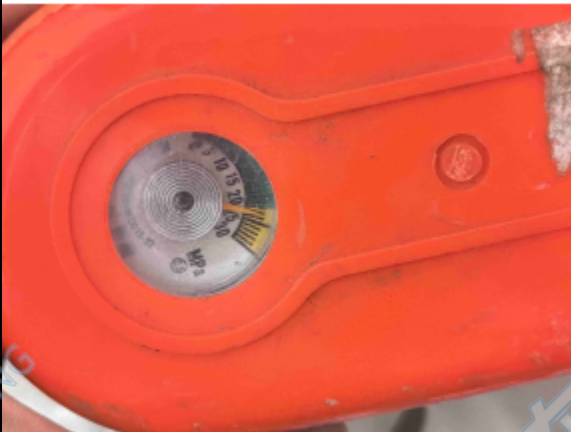
| 序号 | 样品状态 | 红色整机完好 | 出厂编号 | 1059 | | 更换氢氧化钙日期 | 2026-07-01 | |
|---|---|---|---|---|---|---|---|--|
| | | 氧气瓶压力(MPa) | ≥18MPa | | 21 | 合格 | GB 24502-2023《煤矿用自救器》7.3.1 c | |
| | | 氧气瓶压力照片 | | | | 更换氢氧化钙后照片 | | |

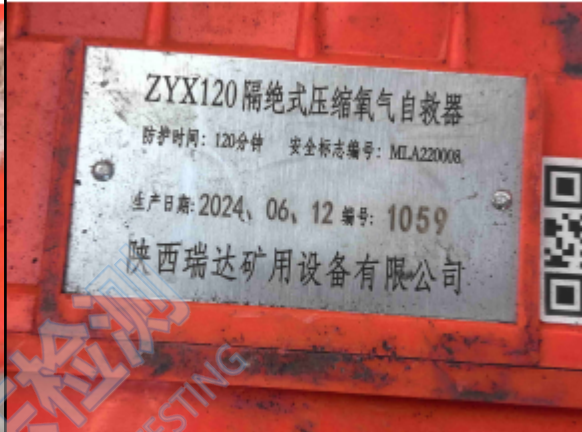
| 序号 | 样品状态 | 红色整机完好 | 出厂编号 | 1059 | | 更换氢氧化钙日期 | 2026-07-01 | |

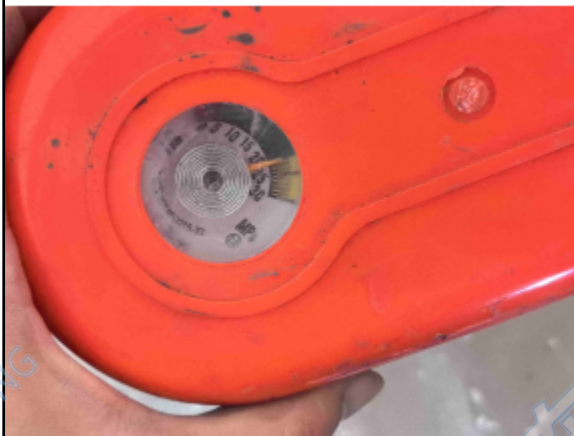
| 序号 | 样品状态 | 红色整机完好 | 出厂编号 | 0611 | | 更换氢氧化钙日期 | 2026-07-01 | |
|---|---|---|---|---|---|---|---|--|
| | | 氧气瓶压力(MPa) | ≥18MPa | | 23 | 合格 | GB 24502-2023《煤矿用自救器》7.3.1 c | |
| | | 氧气瓶压力照片 | | | | 更换氢氧化钙后照片 | | |

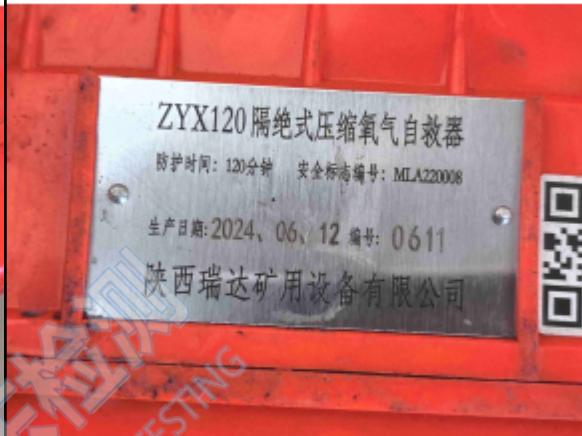
| 序号 | 样品状态 | 红色整机完好 | 出厂编号 | 0611 | | 更换氢氧化钙日期 | 2026-07-01 | |

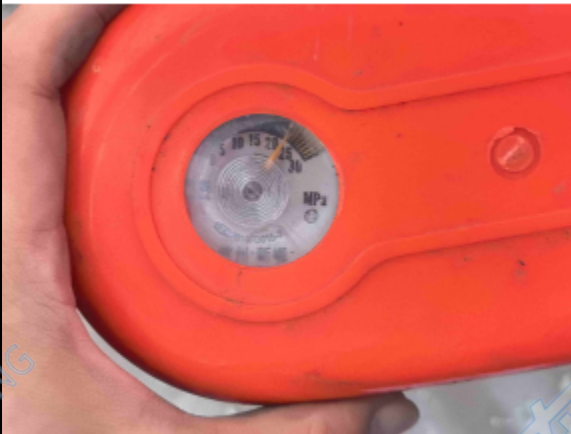
| 序号 | 样品状态 | 红色整机完好 | 出厂编号 | 0987 | | 更换氢氧化钙日期 | 2026-07-01 | |
|---|---|---|---|---|---|---|---|--|
| | | 氧气瓶压力(MPa) | ≥18MPa | | 22 | 合格 | GB 24502-2023《煤矿用自救器》7.3.1 c | |
| | | 氧气瓶压力照片 | | | | 更换氢氧化钙后照片 | | |

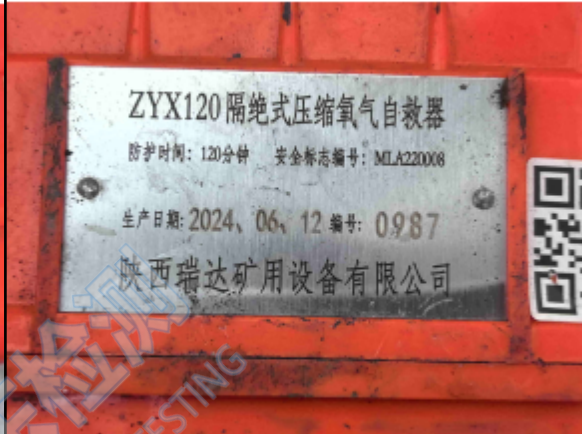
| 序号 | 样品状态 | 红色整机完好 | 出厂编号 | 0987 | | 更换氢氧化钙日期 | 2026-07-01 | |
