# 检测检验报告

样品名称： 隔绝式压缩氧气自救器（半年）

规格型号： ZYX120

委托单位： 榆家梁煤矿

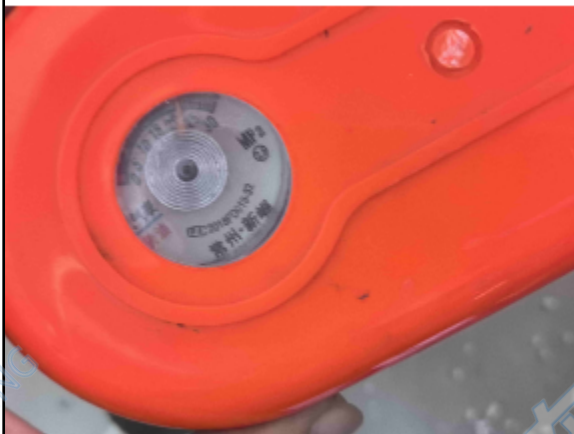
| 序号 | 样品状态 | 红色整机完好 | 出厂编号 | 0776 | | 更换氢氧化钙日期 | 2026-07-01 | |
| | | 氧气瓶压力 (MPa) | ≥18MPa | | 21 | 合格 | GB 24502-2023《煤矿用自救器》7.3.1 c | |

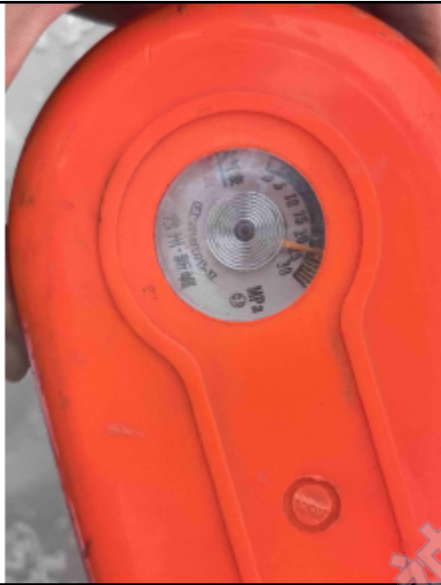
| 序号 | 样品状态 | 红色整机完好 | 出厂编号 | 0974 | | 更换氢氧化钙日期 | 2026-07-01 | |
| | | 氧气瓶压力(MPa) | ≥18MPa | | 23 | 合格 | GB 24502-2023《煤矿用自救器》7.3.1 c | |

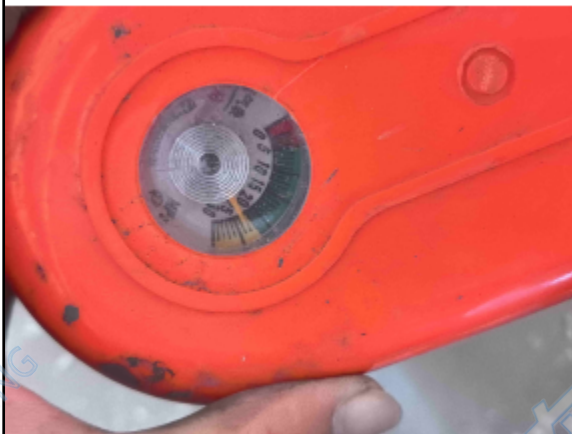
| 序号 | 样品状态 | 红色整机完好 | 出厂编号 | 0771 | | 更换氢氧化钙日期 | 2026-07-01 | |
| | | 氧气瓶压力 (MPa) | ≥18MPa | | 22 | 合格 | GB 24502-2023《煤矿用自救器》7.3.1 c | |

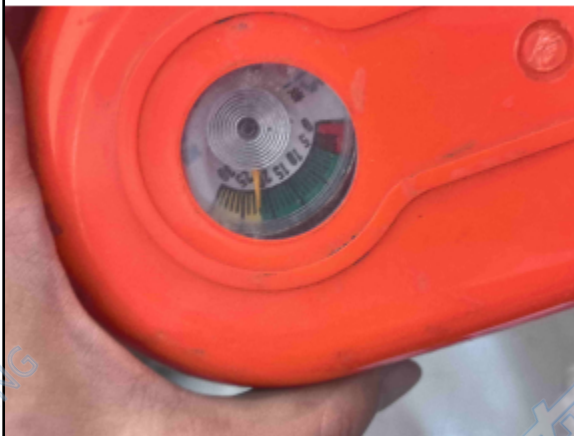
| 序号 | 样品状态 | 红色整机完好 | 出厂编号 | 1071 | | 更换氢氧化钙日期 | 2026-07-01 | |
| | | 氧气瓶压力(MPa) | ≥18MPa | | 22 | 合格 | GB 24502-2023《煤矿用自救器》7.3.1 c | |

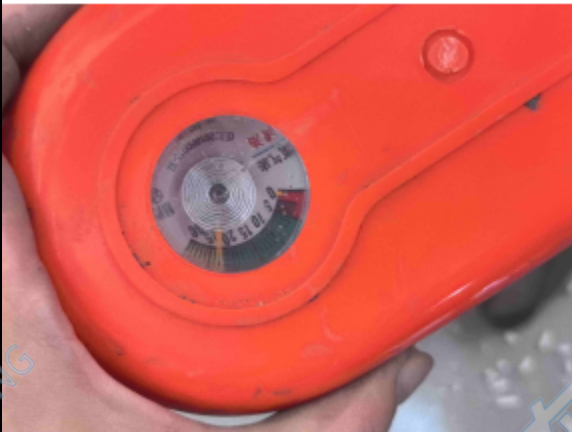
| 序号 | 样品状态 | 红色整机完好 | 出厂编号 | 0960 | | 更换氢氧化钙日期 | 2026-07-01 | |
| | | 氧气瓶压力(MPa) | ≥18MPa | | 23 | 合格 | GB 24502-2023《煤矿用自救器》7.3.1 c | |

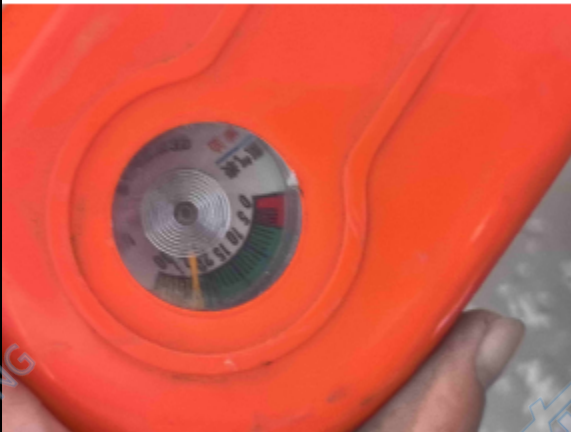
| 序号 | 样品状态 | 红色整机完好 | 出厂编号 | 1033 | | 更换氢氧化钙日期 | 2026-07-01 | |
| | | 氧气瓶压力(MPa) | ≥18MPa | | 23 | 合格 | GB 24502-2023《煤矿用自救器》7.3.1 c | |

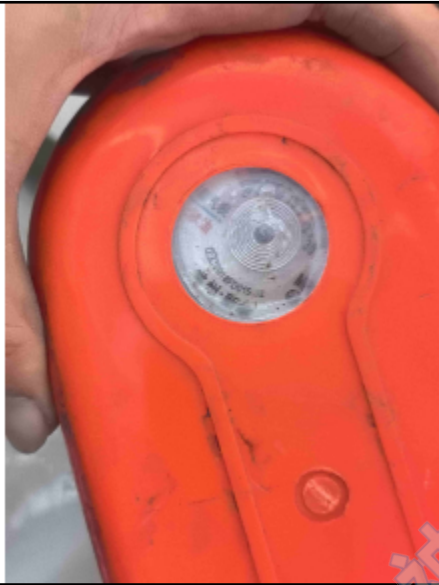
| 序号 | 样品状态 | 红色整机完好 | 出厂编号 | 1021 | | 更换氢氧化钙日期 | 2026-07-01 | |
| | | 氧气瓶压力(MPa) | ≥18MPa | | 22 | 合格 | GB 24502-2023《煤矿用自救器》7.3.1 c | |

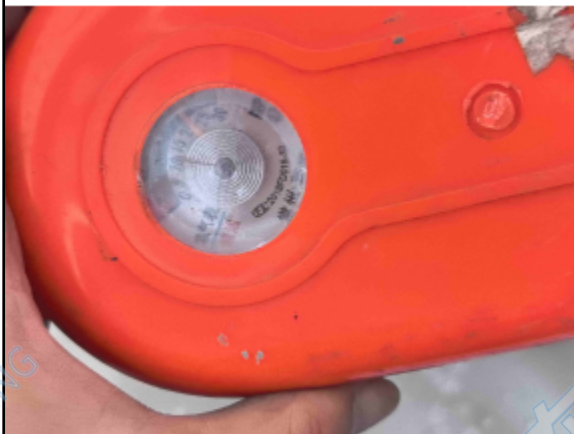
| 序号 | 样品状态 | 红色整机完好 | 出厂编号 | 1024 | | 更换氢氧化钙日期 | 2026-07-01 | |
| | | 氧气瓶压力(MPa) | ≥18MPa | | 22 | 合格 | GB 24502-2023《煤矿用自救器》7.3.1 c | |

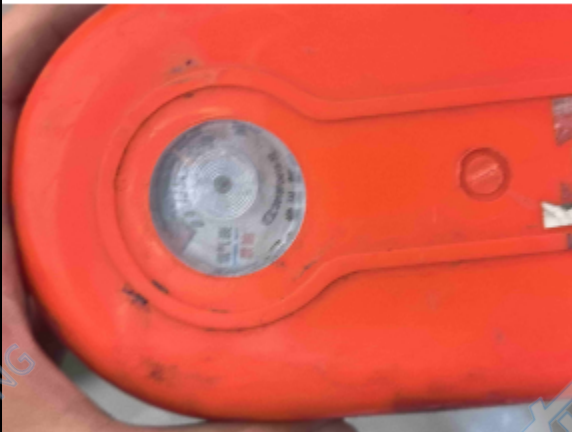
| 序号 | 样品状态 | 红色整机完好 | 出厂编号 | 1036 | | 更换氢氧化钙日期 | 2026-07-01 | |
| | | 氧气瓶压力(MPa) | ≥18MPa | | 21 | 合格 | GB 24502-2023《煤矿用自救器》7.3.1 c | |

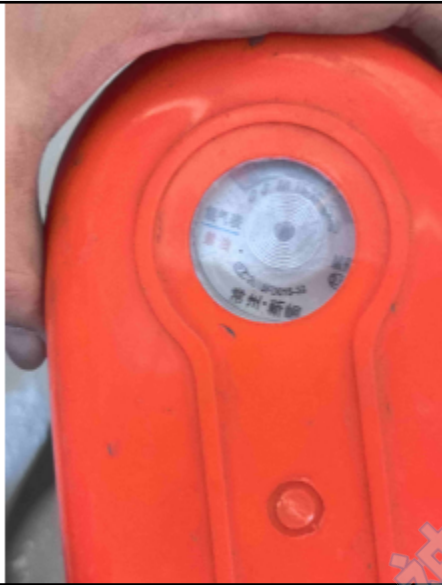
| 序号 | 样品状态 | 红色整机完好 | 出厂编号 | 0973 | | 更换氢氧化钙日期 | 2026-07-01 | |
| | | 氧气瓶压力(MPa) | ≥18MPa | | 23 | 合格 | GB 24502-2023《煤矿用自救器》7.3.1 c | |
