# 检测检验报告

| 样品名称： | 隔绝式压缩氧气自救器（在用品） |
| 规格型号： | ZYX45 |
| 委托单位： | 上湾煤矿 |

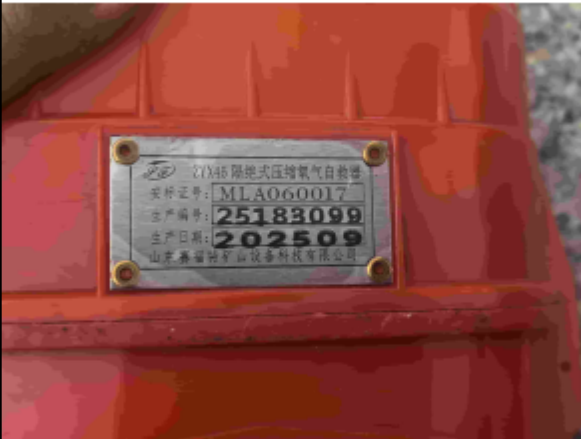
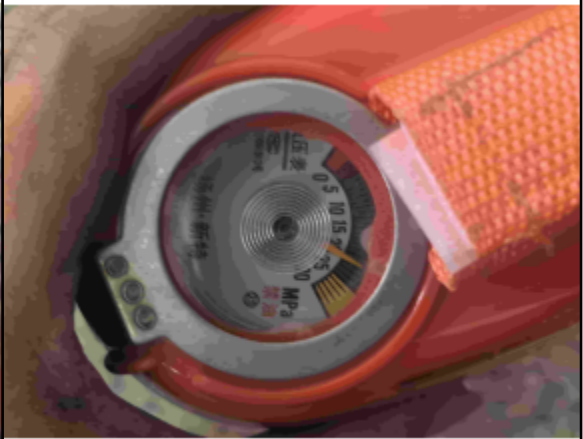
| 序号 | 样品状态 | 红色整机完好 | 出厂编号 | 25183099 | | |

| 1 | H14260702195 | 结构设计及外观 | 自救器开启、封印条是否断裂，外壳是否严重破损变形 | 合格 | 合格 | GB 24502-2023《煤矿用自救器》7.3.1 a |
| | | 氧气瓶压力(MPa) | ≥18MPa | 21 | 合格 | GB 24502-2023《煤矿用自救器》7.3.1 c |

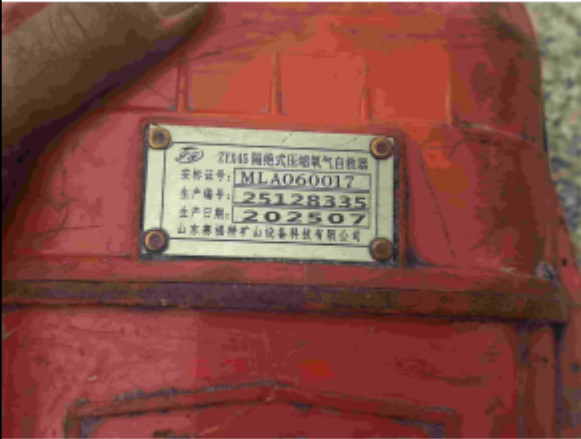
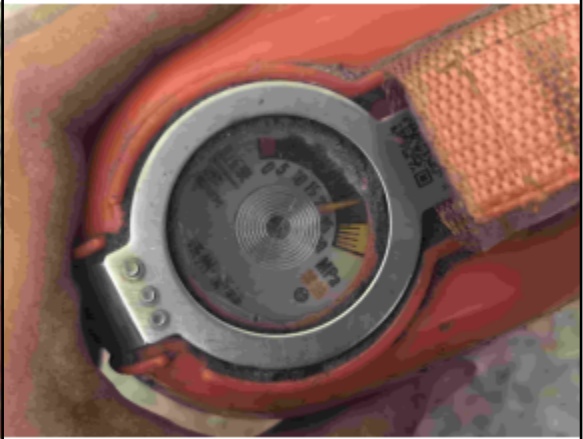
| 序号 | 样品状态 | 红色整机完好 | 出厂编号 | 25128335 | | |

| 2 | H14260702196 | 结构设计及外观 | 自救器开启、封印条是否断裂，外壳是否严重破损变形 | 合格 | 合格 | GB 24502-2023《煤矿用自救器》7.3.1 a |
| | | 氧气瓶压力(MPa) | ≥18MPa | 21 | 合格 | GB 24502-2023《煤矿用自救器》7.3.1 c |

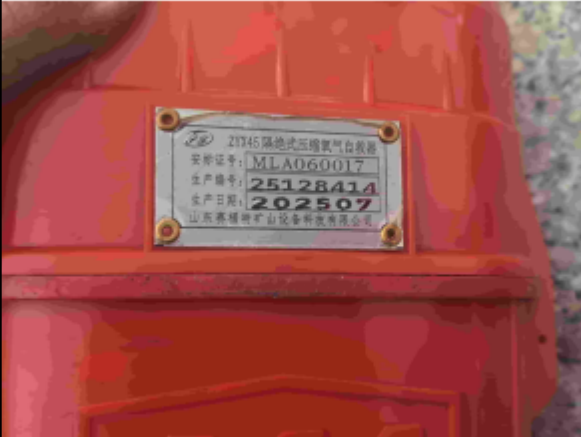
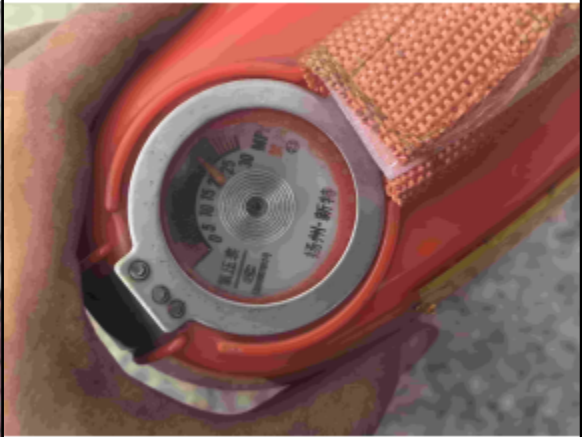
| 序号 | 样品状态 | 红色整机完好 | 出厂编号 | 25128414 | | |

| 3 | H14260702197 | 结构设计及外观 | 自救器开启、封印条是否断裂，外壳是否严重破损变形 | 合格 | 合格 | GB 24502-2023《煤矿用自救器》7.3.1 a |
| | | 氧气瓶压力(MPa) | ≥18MPa | 21 | 合格 | GB 24502-2023《煤矿用自救器》7.3.1 c |

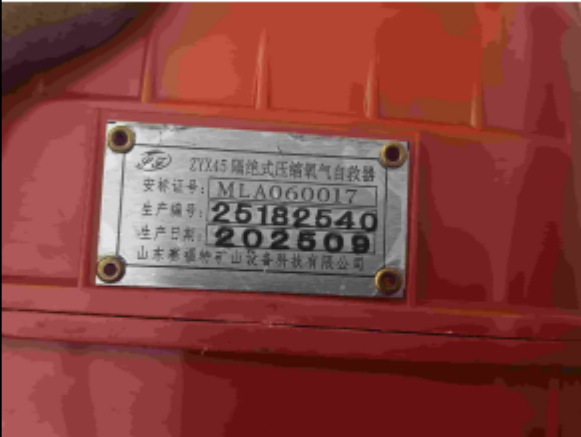
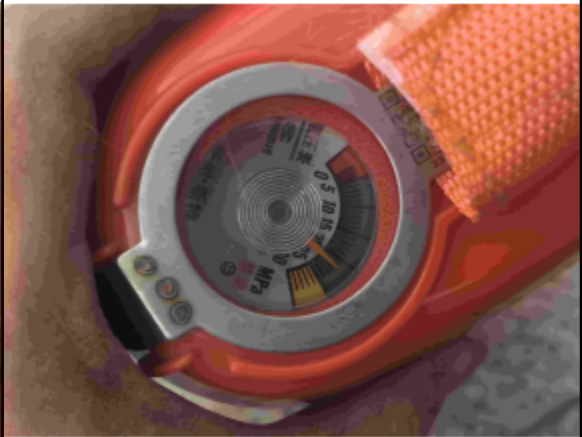
| 序号 | 样品状态 | 红色整机完好 | 出厂编号 | 25182540 | | |

| 4 | H14260702198 | 结构设计及外观 | 自救器开启、封印条是否断裂，外壳是否严重破损变形 | 合格 | 合格 | GB 24502-2023《煤矿用自救器》7.3.1 a |
| | | 氧气瓶压力(MPa) | ≥18MPa | 21 | 合格 | GB 24502-2023《煤矿用自救器》7.3.1 c |

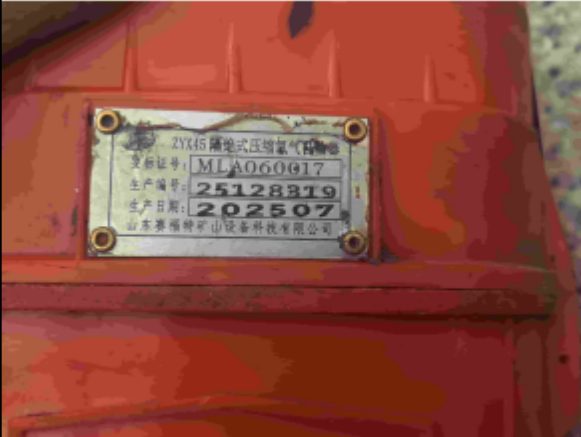
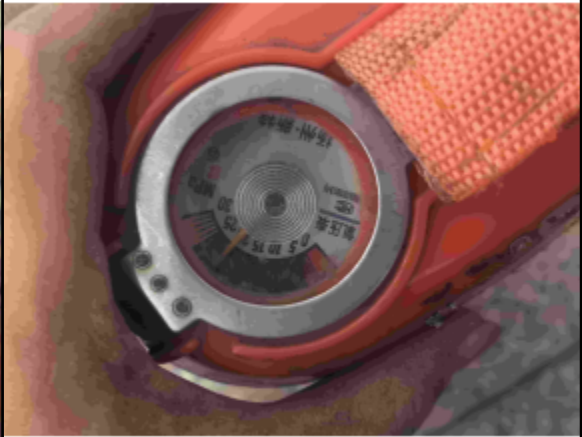
| 序号 | 样品状态 | 红色整机完好 | 出厂编号 | 25128319 | | |

| 5 | H14260702199 | 结构设计及外观 | 自救器开启、封印条是否断裂，外壳是否严重破损变形 | 合格 | 合格 | GB 24502-2023《煤矿用自救器》7.3.1 a |
| | | 氧气瓶压力 (MPa) | ≥18MPa | 21 | 合格 | GB 24502-2023《煤矿用自救器》7.3.1 c |

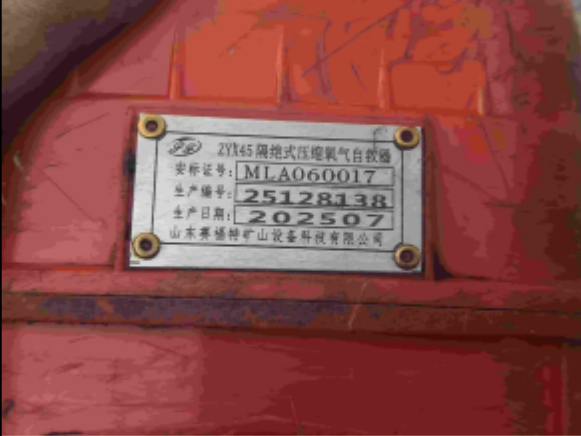
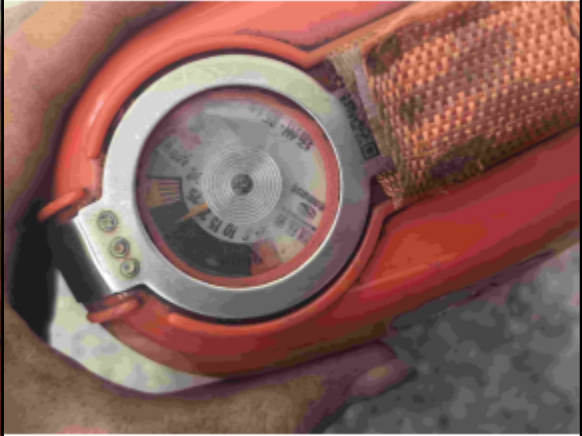
| 序号 | 样品状态 | 红色整机完好 | 出厂编号 | 25128138 | | |

| 6 | H14260702200 | 结构设计及外观 | 自救器开启、封印条是否断裂，外壳是否严重破损变形 | 合格 | 合格 | GB 24502-2023《煤矿用自救器》7.3.1 a |
| | | 氧气瓶压力 (MPa) | ≥18MPa | 21 | 合格 | GB 24502-2023《煤矿用自救器》7.3.1 c |

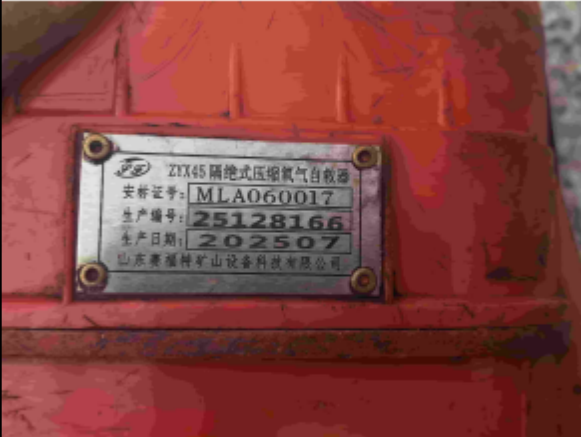
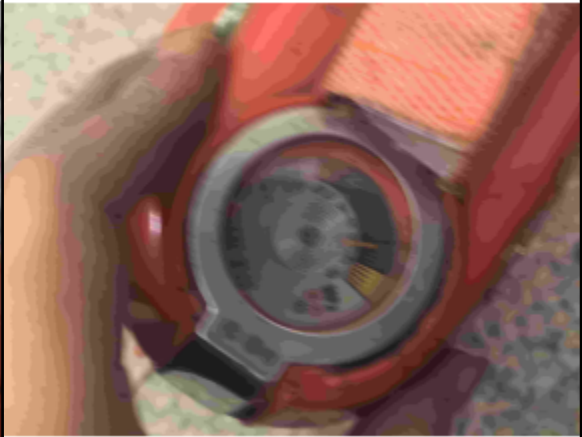
| 序号 | 样品状态 | 红色整机完好 | 出厂编号 | 25128166 | | |

| 7 | H14260702201 | 结构设计及外观 | 自救器开启、封印条是否断裂，外壳是否严重破损变形 | 合格 | 合格 | GB 24502-2023《煤矿用自救器》7.3.1 a |
| | | 氧气瓶压力(MPa) | ≥18MPa | 21 | 合格 | GB 24502-2023《煤矿用自救器》7.3.1 c |

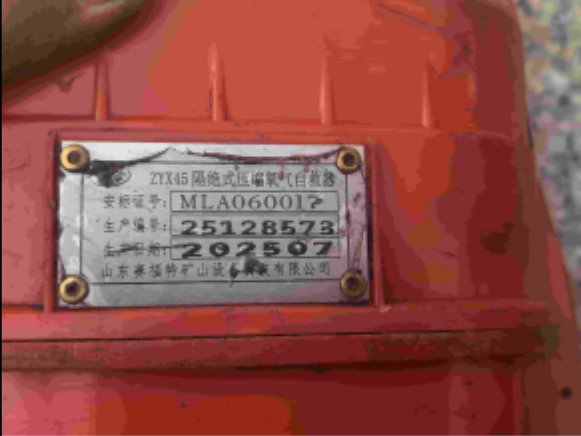
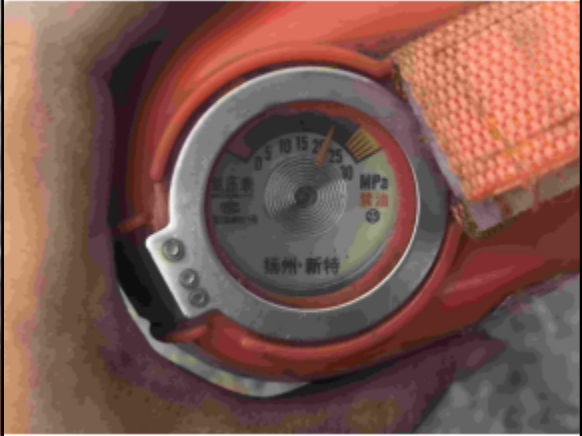
| 序号 | 样品状态 | 红色整机完好 | 出厂编号 | 25128573 | | |

| 8 | H14260702202 | 结构设计及外观 | 自救器开启、封印条是否断裂，外壳是否严重破损变形 | 合格 | 合格 | GB 24502-2023《煤矿用自救器》7.3.1 a |
| | | 氧气瓶压力(MPa) | ≥18MPa | 21 | 合格 | GB 24502-2023《煤矿用自救器》7.3.1 c |
