# 检测检验报告

| 样品名称： | 隔绝式压缩氧气自救器（在用品） |
| 规格型号： | ZYX45 (B) |
| 委托单位： | 上湾煤矿 |

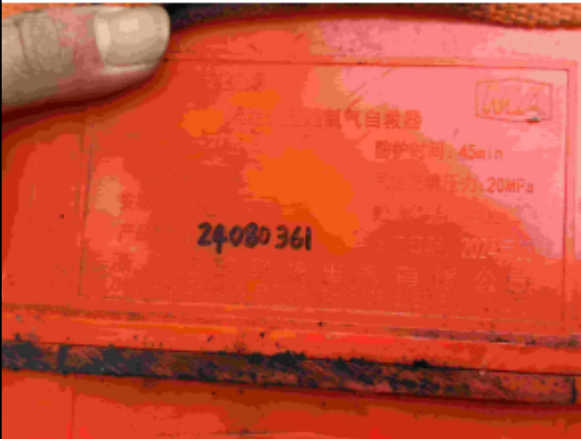
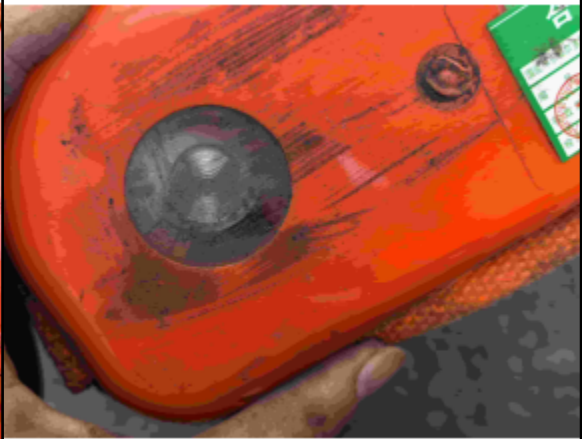
| 序号 | 样品状态 | 红色整机完好 | 出厂编号 | 24080361 | | |
| 1 | H14260701608 | 结构设计及外观 | 自救器开启、封印条是否断裂，外壳是否严重破损变形 | 合格 | 合格 | GB 24502-2023《煤矿用自救器》7.3.1 a |
| | | 氧气瓶压力 (MPa) | ≥18MPa | 24 | 合格 | GB 24502-2023《煤矿用自救器》7.3.1 c |

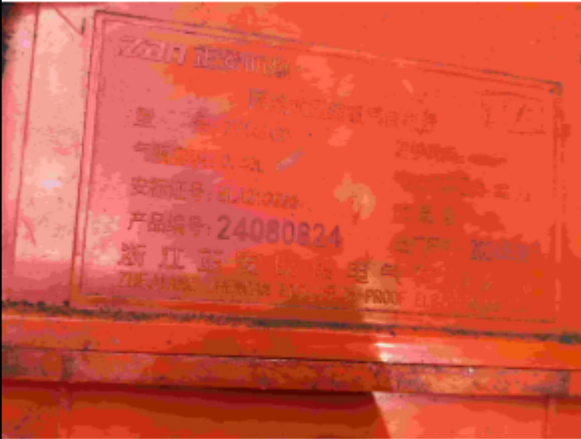
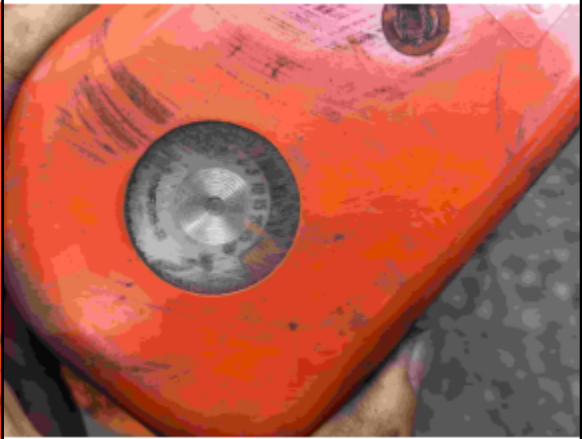
| 序号 | 样品状态 | 红色整机完好 | 出厂编号 | 24080824 | | |
| 2 | H14260701609 | 结构设计及外观 | 自救器开启、封印条是否断裂，外壳是否严重破损变形 | 合格 | 合格 | GB 24502-2023《煤矿用自救器》7.3.1 a |
| | | 氧气瓶压力 (MPa) | ≥18MPa | 24 | 合格 | GB 24502-2023《煤矿用自救器》7.3.1 c |

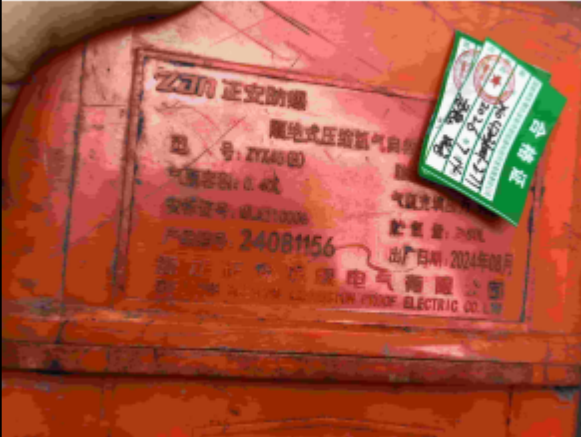
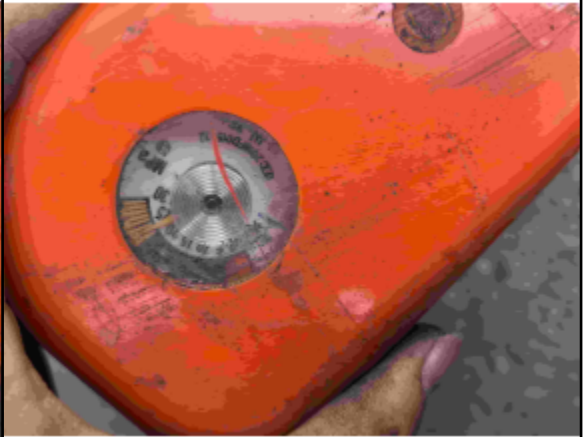
| 序号 | 样品状态 | 红色整机完好 | 出厂编号 | 24081156 | | |
| 3 | H14260701610 | 结构设计及外观 | 自救器开启、封印条是否断裂，外壳是否严重破损变形 | 合格 | 合格 | GB 24502-2023《煤矿用自救器》7.3.1 a |
| | | 氧气瓶压力(MPa) | ≥18MPa | 25 | 合格 | GB 24502-2023《煤矿用自救器》7.3.1 c |

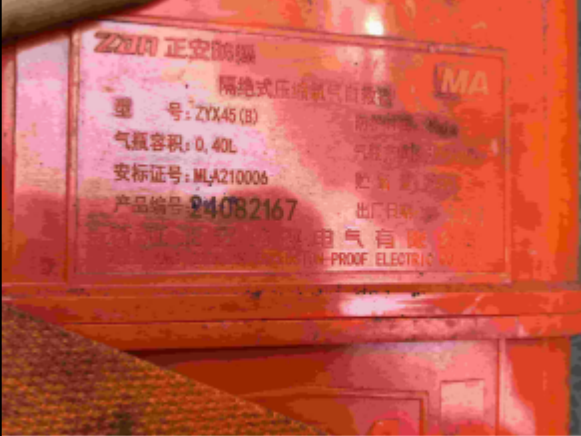
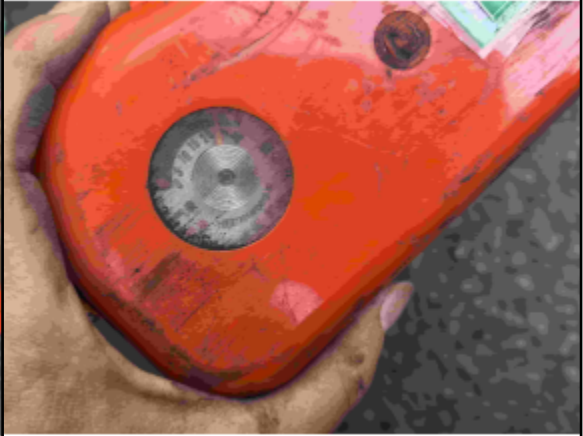
| 序号 | 样品状态 | 红色整机完好 | 出厂编号 | 24082167 | | |
| 4 | H14260701611 | 结构设计及外观 | 自救器开启、封印条是否断裂，外壳是否严重破损变形 | 合格 | 合格 | GB 24502-2023《煤矿用自救器》7.3.1 a |
| | | 氧气瓶压力(MPa) | ≥18MPa | 24 | 合格 | GB 24502-2023《煤矿用自救器》7.3.1 c |

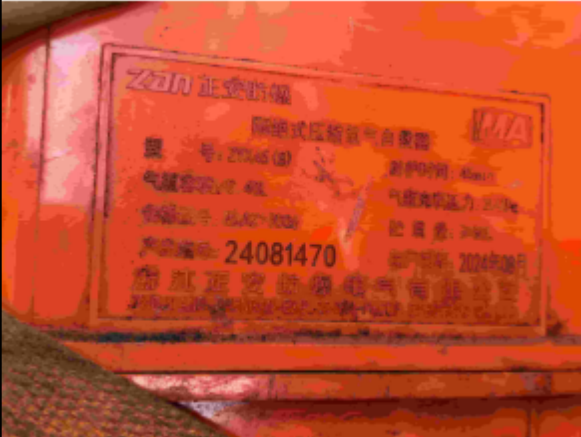
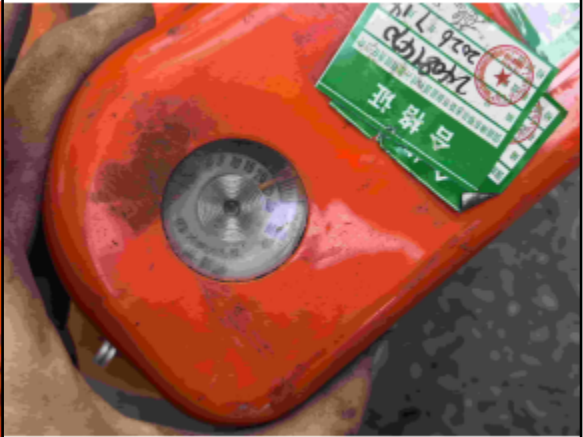
| 序号 | 样品状态 | 红色整机完好 | 出厂编号 | 24081470 | | |
| | | 结构设计及外观 | 自救器开启、封印条是否断裂，外壳是否严重破损变形 | 合格 | 合格 | GB 24502-2023《煤矿用自救器》7.3.1 a |
| 5 | H14260701612 | 氧气瓶压力(MPa) | ≥18MPa | 24 | 合格 | GB 24502-2023《煤矿用自救器》7.3.1 c |

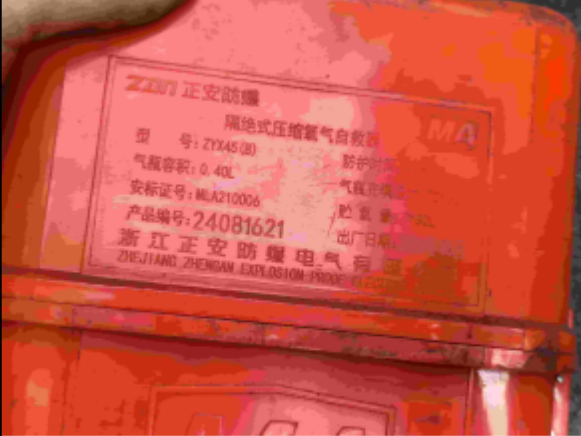
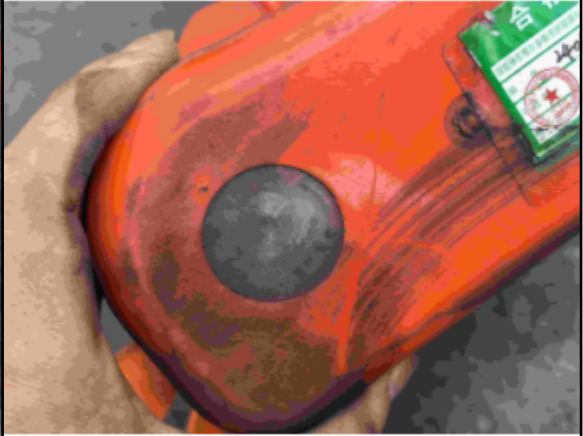
| 序号 | 样品状态 | 红色整机完好 | 出厂编号 | 24081621 | | |
| | | 结构设计及外观 | 自救器开启、封印条是否断裂，外壳是否严重破损变形 | 合格 | 合格 | GB 24502-2023《煤矿用自救器》7.3.1 a |
| 6 | H14260701613 | 氧气瓶压力(MPa) | ≥18MPa | 24 | 合格 | GB 24502-2023《煤矿用自救器》7.3.1 c |

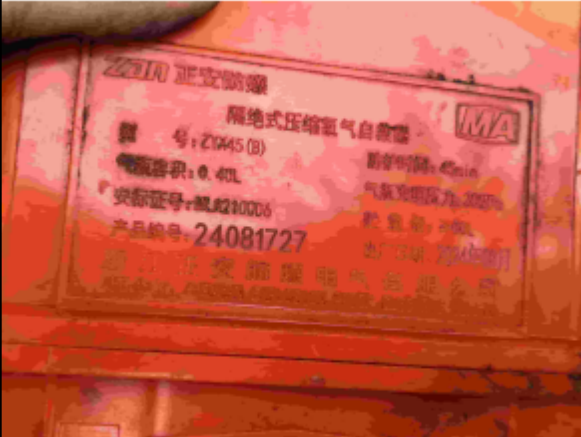
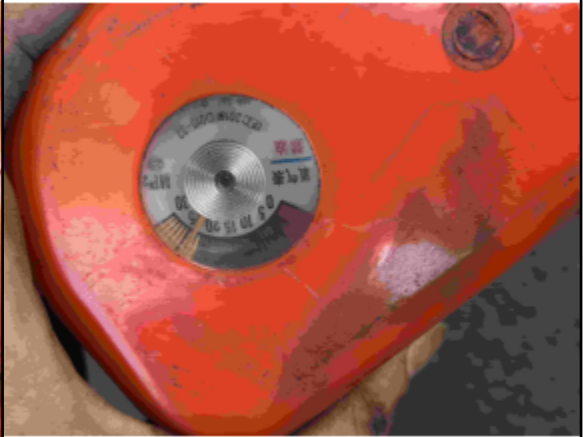
| 序号 | 样品状态 | 红色整机完好 | 出厂编号 | 24081727 | | |
| 7 | H14260701614 | 结构设计及外观 | 自救器开启、封印条是否断裂，外壳是否严重破损变形 | 合格 | 合格 | GB 24502-2023《煤矿用自救器》7.3.1 a |
| | | 氧气瓶压力(MPa) | ≥18MPa | 24 | 合格 | GB 24502-2023《煤矿用自救器》7.3.1 c |

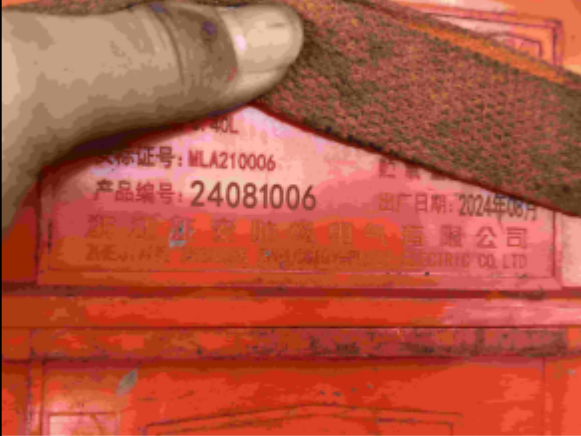
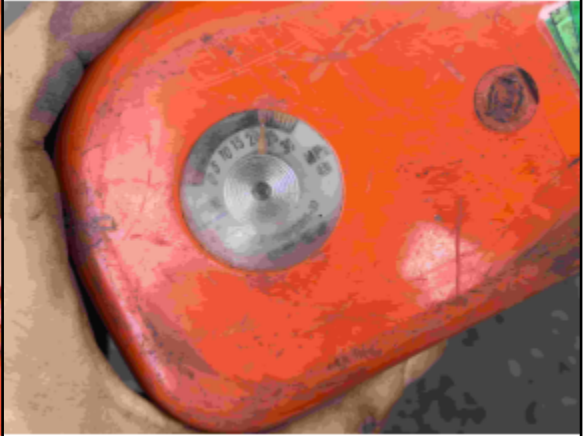
| 序号 | 样品状态 | 红色整机完好 | 出厂编号 | 24081006 | | |
| 8 | H14260701615 | 结构设计及外观 | 自救器开启、封印条是否断裂，外壳是否严重破损变形 | 合格 | 合格 | GB 24502-2023《煤矿用自救器》7.3.1 a |
| | | 氧气瓶压力(MPa) | ≥18MPa | 23 | 合格 | GB 24502-2023《煤矿用自救器》7.3.1 c |

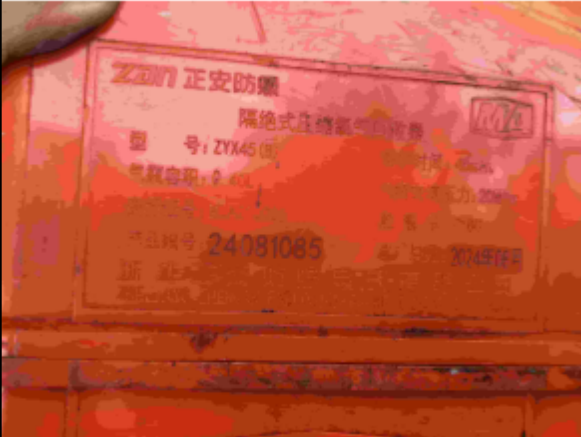
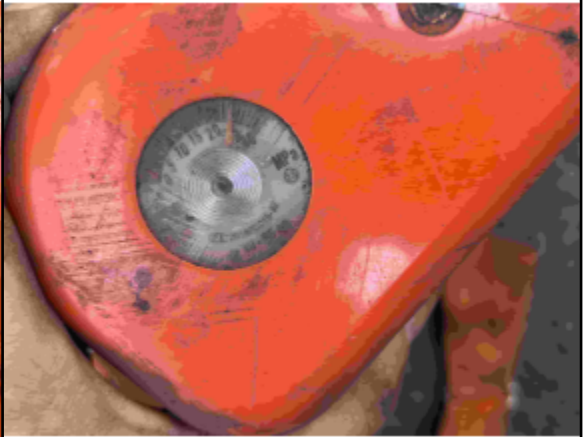
| 序号 | 样品状态 | 红色整机完好 | 出厂编号 | 24081085 | | |
| 9 | H14260701616 | 结构设计及外观 | 自救器开启、封印条是否断裂，外壳是否严重破损变形 | 合格 | 合格 | GB 24502-2023《煤矿用自救器》7.3.1 a |
| | | 氧气瓶压力 (MPa) | ≥18MPa | 24 | 合格 | GB 24502-2023《煤矿用自救器》7.3.1 c |

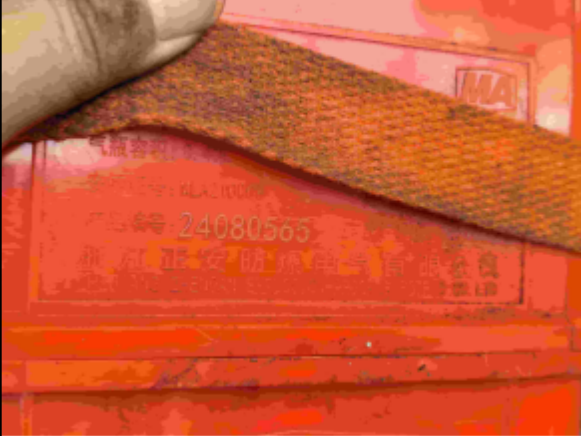
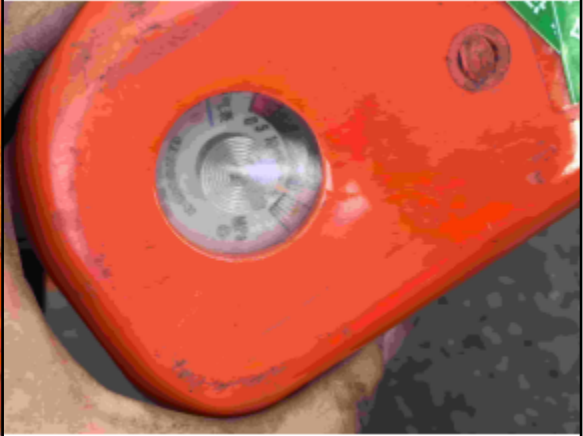
| 序号 | 样品状态 | 红色整机完好 | 出厂编号 | 24080565 | | |
| 10 | H14260701617 | 结构设计及外观 | 自救器开启、封印条是否断裂，外壳是否严重破损变形 | 合格 | 合格 | GB 24502-2023《煤矿用自救器》7.3.1 a |
| | | 氧气瓶压力 (MPa) | ≥18MPa | 24 | 合格 | GB 24502-2023《煤矿用自救器》7.3.1 c |
